# 세종대교 정밀점검 용역 정밀점검 보고서

2016. 03.

여 주 시 청

(주)명성엔지니어링

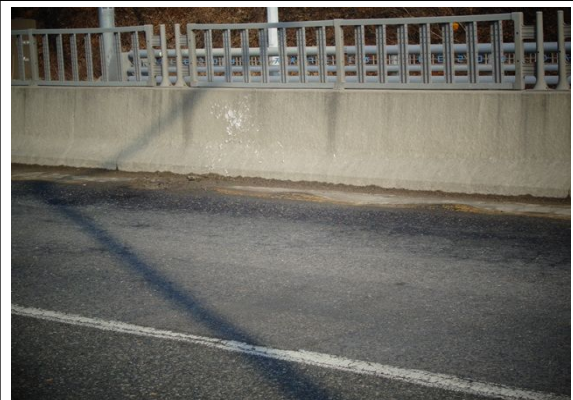
S32 망상균열 및 소성변형 (원주방향)

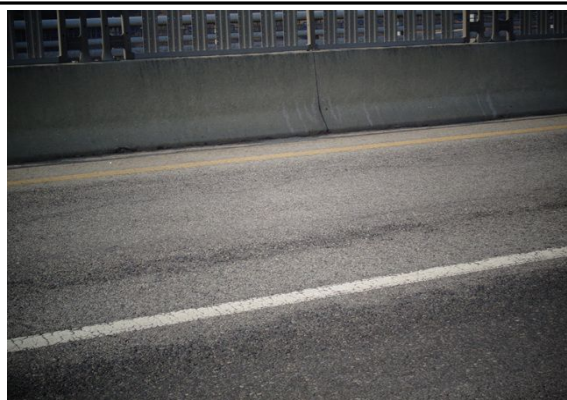
S9 아스콘 균열 (양평방향)

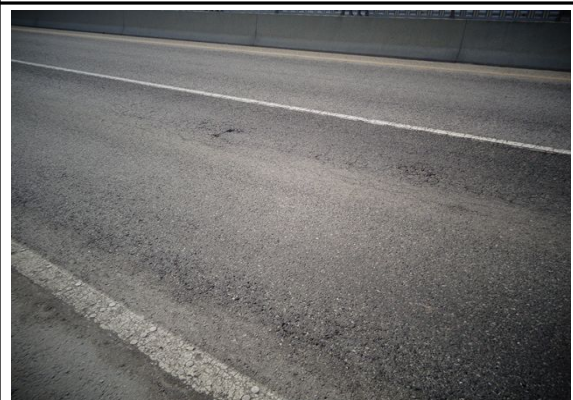
S15 망상균열 및 소성변형 (양평방향)

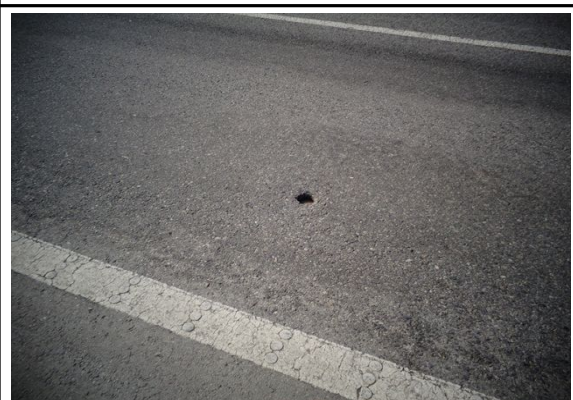
S27 포트홀 (양평방향)

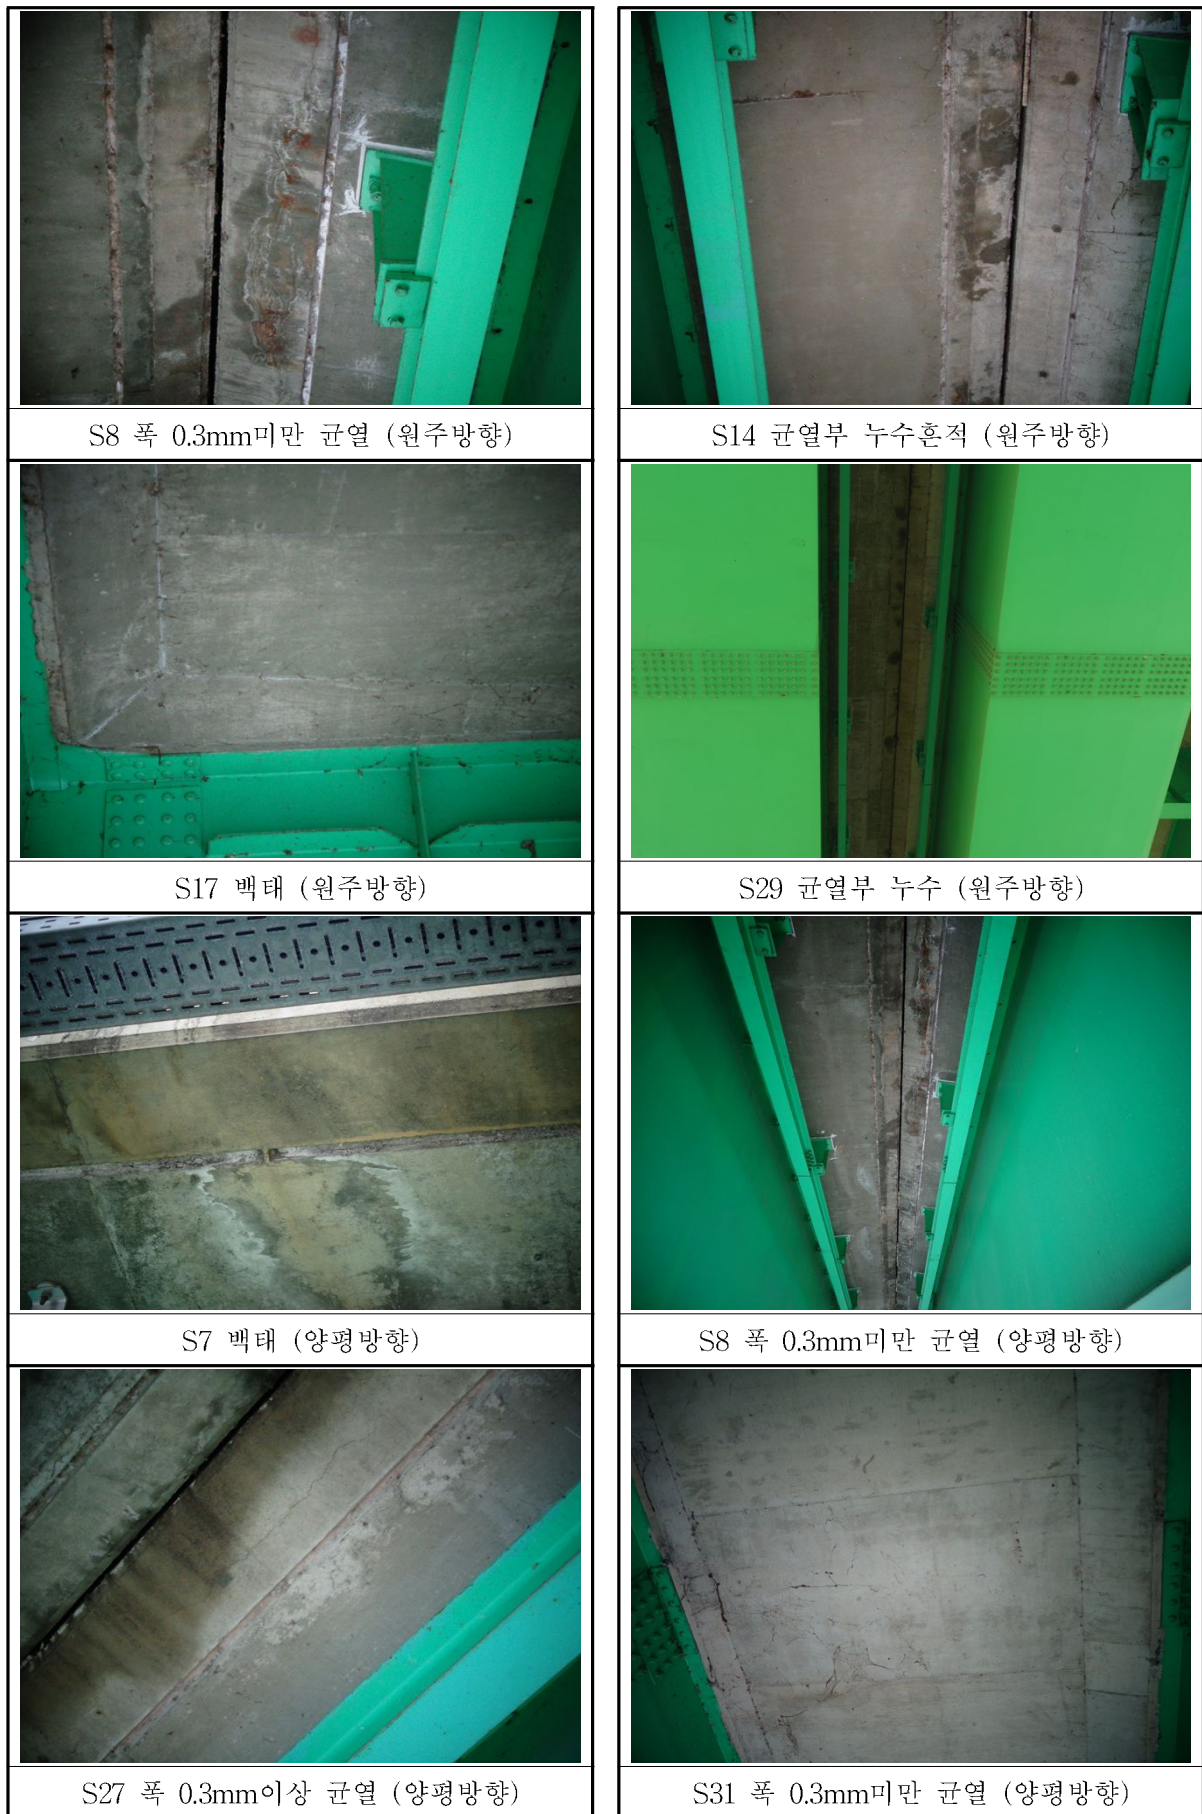
【그림 3.8】 바닥판 하면 손상 현황

바닥판 하면 상태에 대한 외관조사 결과, 폭 0.3mm미만 균열(260.7m), 폭 0.3mm 이상 균열(213.1m), 백태(40.86㎡), 균열부 누수 및 누수흔적(2.09㎡), 철근노출(0.45㎡) 등이 조사되었다. 기 손상부는 초기 건조수축 균열구간에 우수의 유입으로 백태가 발생하였고, 내구성 확보를 위하여 습식균열보수, 주입보수 등이 요구되며, 경미한 손상은 주기적인 관찰 후 진전 시 표면처리 등의 조치가 필요하다.

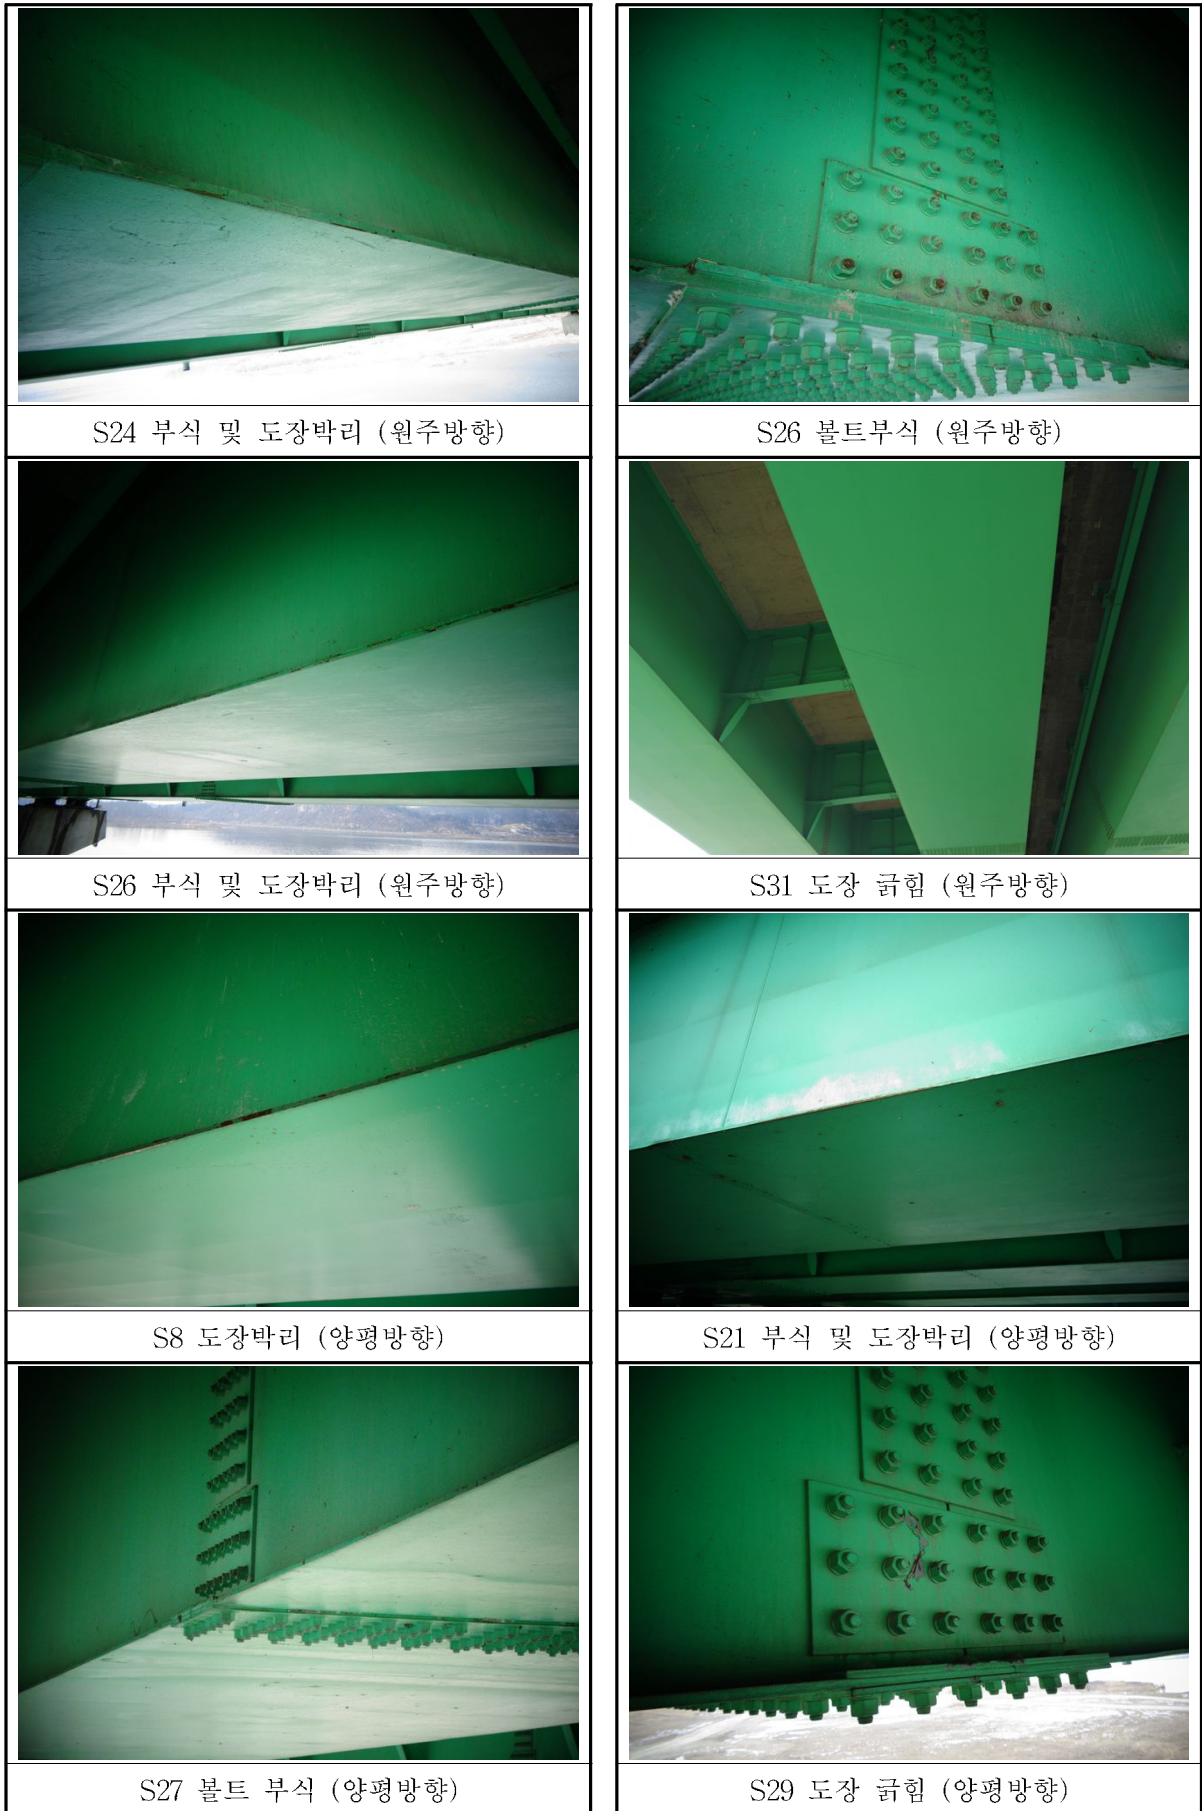
【그림 3.10】 거더외부 손상 현황

거더 외부, 가로보의 주요 손상은 Steel Box 전반에 걸쳐 발생된 장기공용에 의한 국부적인 부식 및 도장박리, 볼트부식, 굽힘 등으로 도장 상도층이 박리되거나 표면에 녹물이 배어있는 상태이다.

거더 외부에 대한 외관조사 결과, 부식 및 도장박리(10.8㎡), 볼트부식(212개소), 도장 굽힘(2.79㎡) 등이 조사되었다. 세종대교는 강과 근접하고 있어, 강재에 대한 도장 부식, 박리, 박락 등의 손상발생 빈도가 높을 것으로 판단되며, 도장 박리 및 부식 구간은 재도장이 요구된다. 재도장시 상도를 벗겨내고 표면처리 후 정밀한 시공이 필요하다.

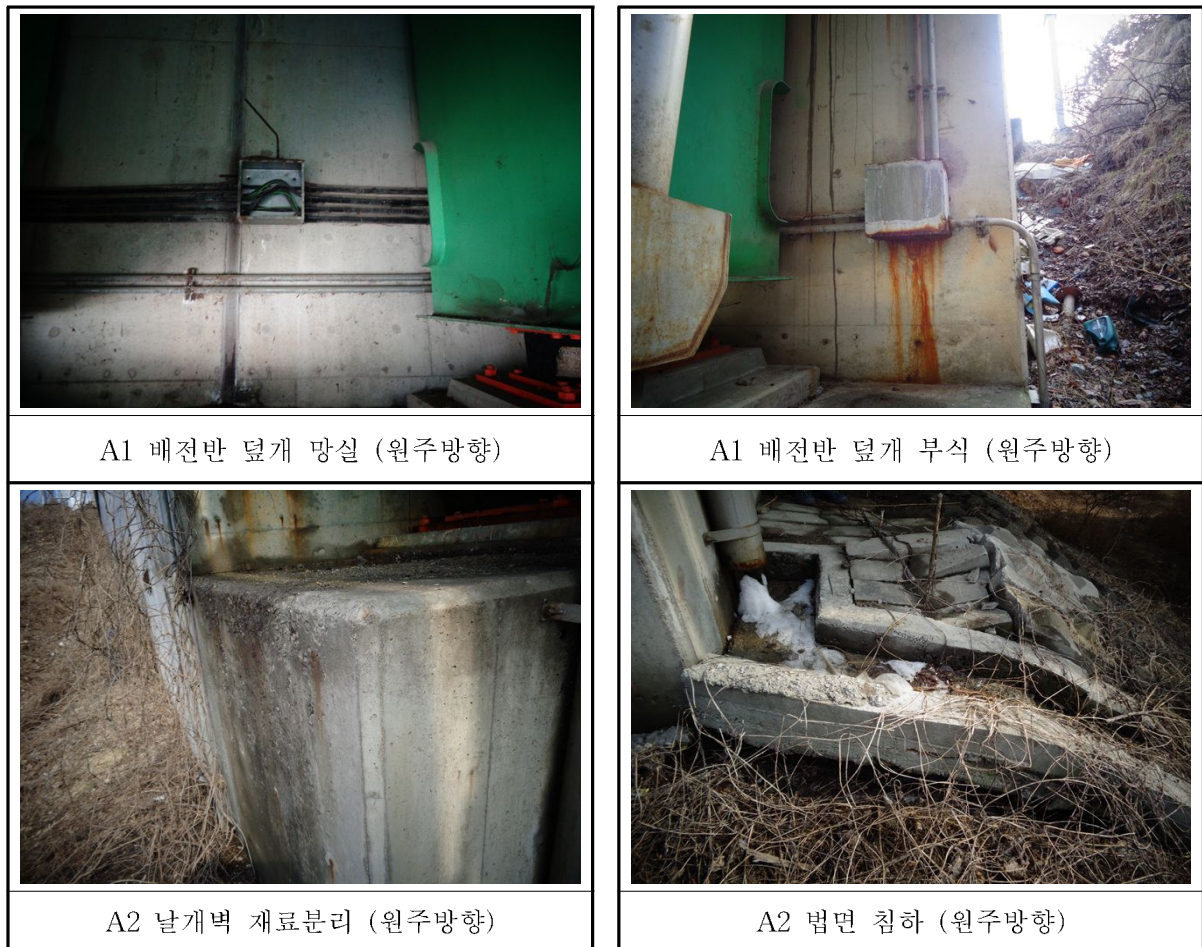
【그림 3.13】 교대 손상 현황

교대의 외관조사 결과, 신축이음 및 배수관의 우수유입으로 인한 국부적인 범면 침하(8.0m<sup>2</sup>), 전선 덮개 부식, 날개벽 재료분리(2.0m<sup>2</sup>) 등의 손상이 발생되었다. 범면 침하구간은 흙채움 및 재설치 등의 조치가 요망되고, 재료분리 및 덮개부식은 주의 관찰, 정비가 필요하다.

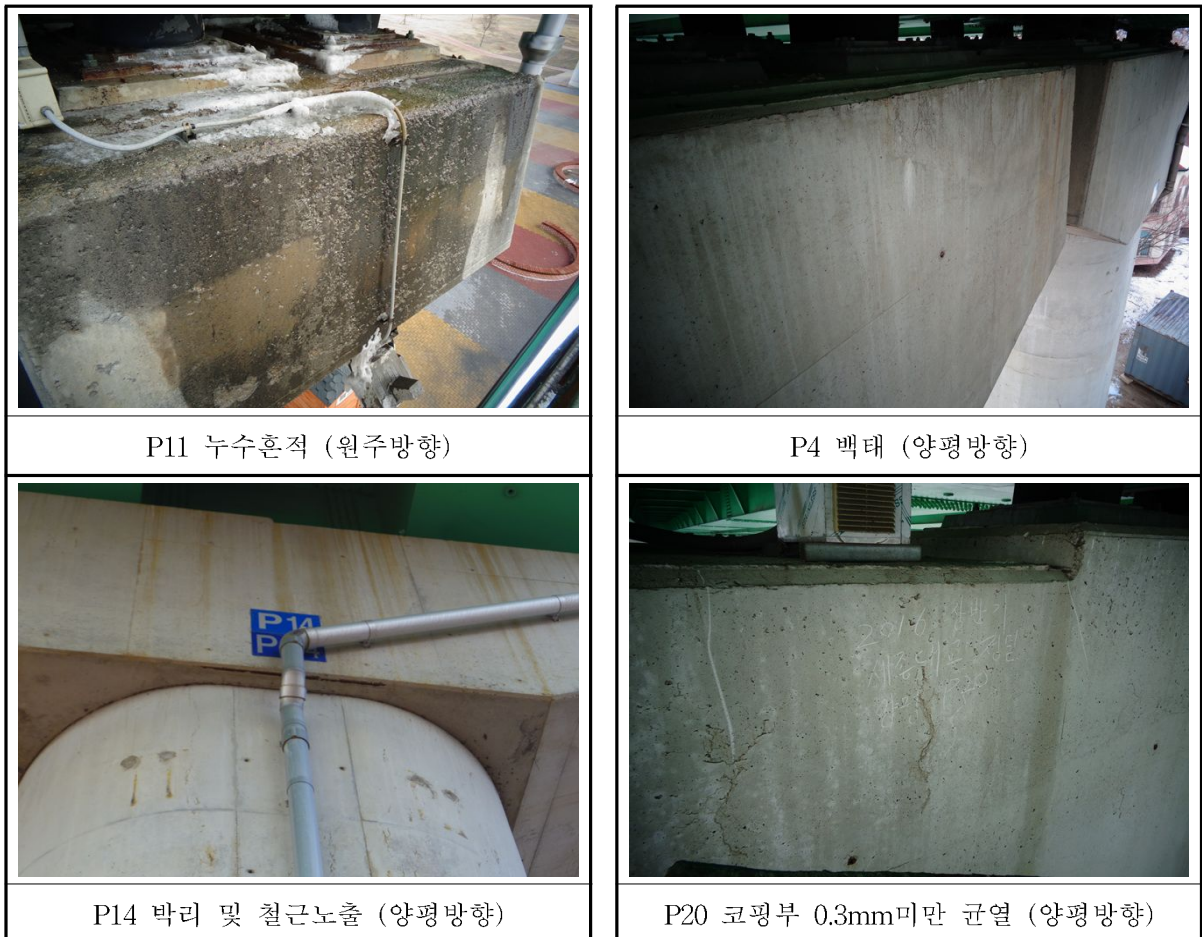
【그림 3.14】 교각 손상 현황

교각의 외관조사 결과, 교각은 망상균열( $354.25\text{m}^2$ ), 폭 0.3mm미만 균열( $128.5\text{m}$ ), 폭 0.3mm이상 균열( $6.1\text{m}$ ), 콘크리트 박리 및 철근노출, 굽힘, 박락 ( $2.09\text{m}^2$ ), 누수흔적 및 표면오염( $147.85\text{m}^2$ ) 등이 조사되었다. 폭 0.3mm미만 균열 및 망상균열은 소규모로 내부구속에 의한 표면건조균열로 판단되며, 손상정도가 경미하여 주의관찰 후 손상 진전 시 보수를 실시하는 것이 바람직하다. 폭 0.3mm이상의 균열은 비구조적인 건조수축균열로 주입보수 등의 조치가 필요하다. 콘크리트 파손 및 철근노출은 외부 충격에 의한 경미한 손상으로 교각의 내구성 증진을 위하여 단면보수 등의 조치가 필요하다.

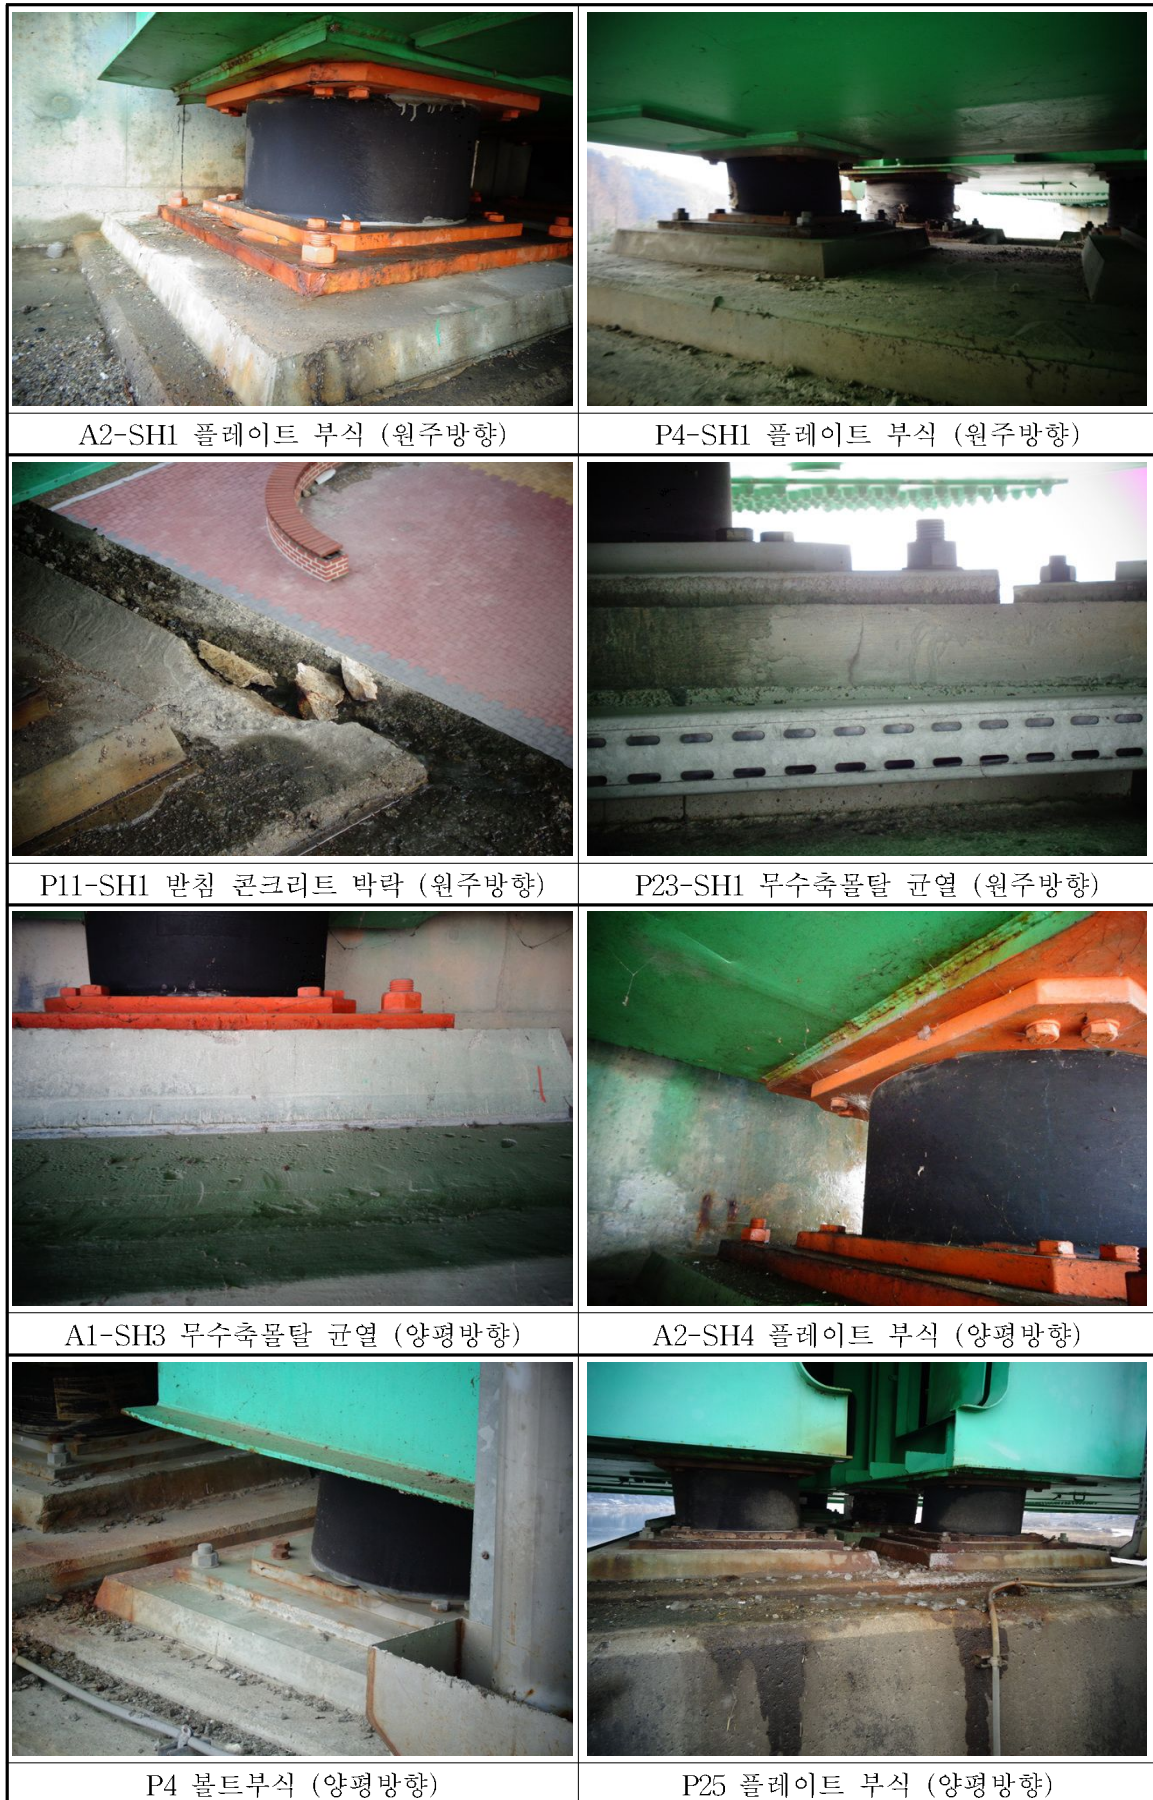
【그림 3.15】 교량받침 손상현황

교량받침은 부식 및 플레이트 부식(49ea), 무수축몰탈 균열(1.7m), 받침콘크리트 박락, 파손(3.37m<sup>2</sup>), 재료분리(0.75m<sup>2</sup>)등이 발생하였다.

교량받침 기존 손상인 균열 및 박락 등의 손상은 지속적인 관찰 후 진전시 단면 보수, 표면처리 등의 조치가 요구되며, 플레이트 부식 구간은 신축이음의 노후화로 우수유입에 의한 손상으로 신축이음의 우수유입 차단 후 재도장 등의 조치가 필요하다.

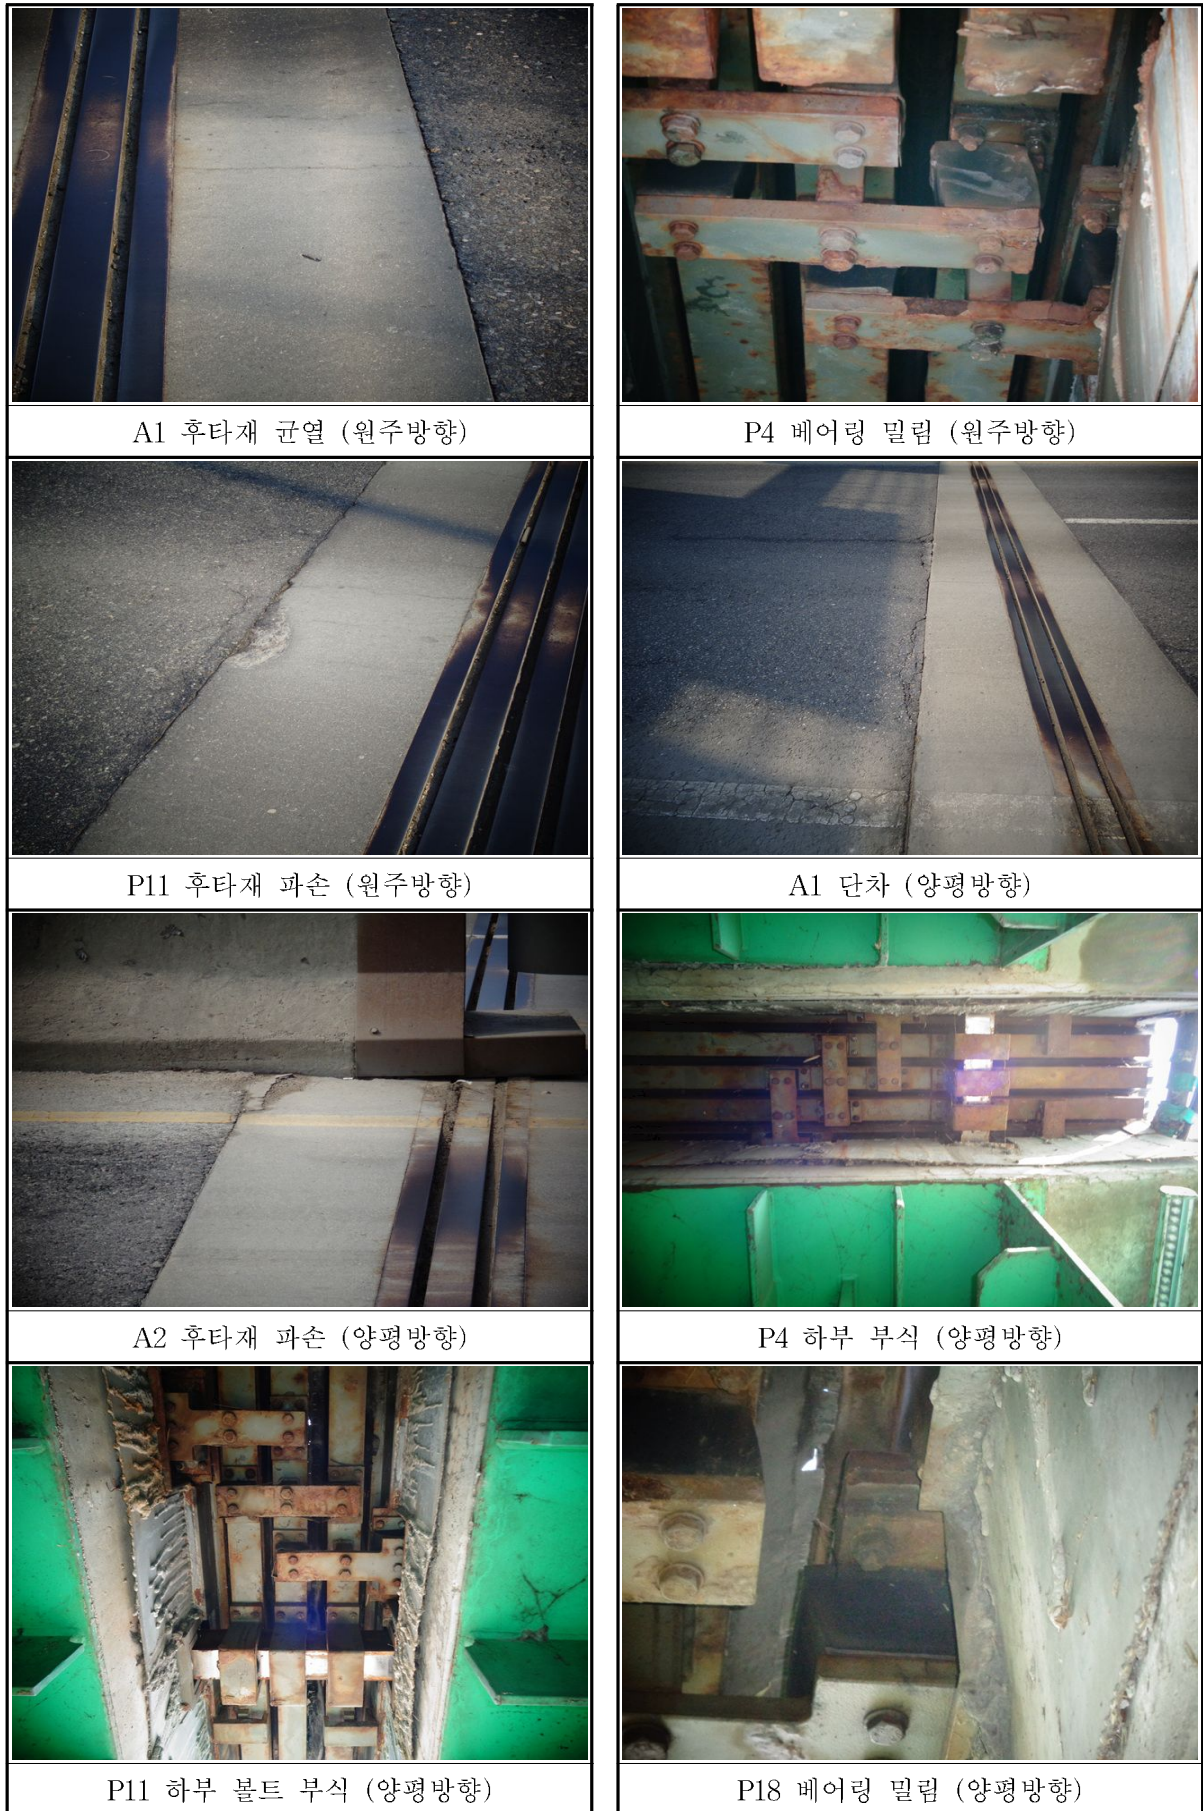
【그림 3.17】 신축이음장치 손상 현황

신축이음의 외관조사 결과, 건조수축에 의한 후타재 균열(80.8m), 단차(0.1m), 파손(5.34m<sup>2</sup>), 차수판 미설치(1개소), 하부 베어링 밀림(8개소), 하부 볼트 부식(85개소)등이 발생한 상태이며, 기존에 하부 베어링 이탈 등의 손상은 보수 되었으나, 현재 이탈 및 밀림이 일부 진전 된 것으로 확인되었다. 신축이음 구간은 지속적인 관찰 후 진전시 신축이음 교체 등의 조치가 필요하다.

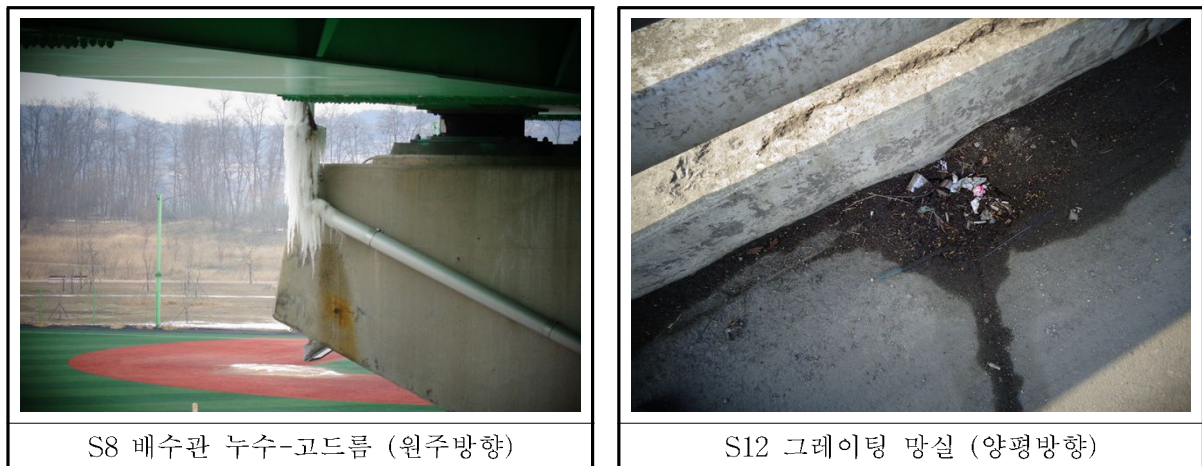
【그림 3.20】 배수시설 손상 현황

배수구 외관조사 결과, 일부 구간에서 배수구 누수, 그레이팅 망실 등의 손상이 조사되었고, 정비가 요망된다. 일부 구간의 누수는 동절기에 고드름이 발생하여 하부 공원으로 유입될 가능성이 존재하므로, 배수관 청소 등의 정비 및 이음부 재시공 등의 조치가 필요하다.
