**세  
종  
대  
교

정  
밀  
점  
검**

# 세종대교 정밀점검 용역 정밀점검 보고서

(주)명성엔지니어링

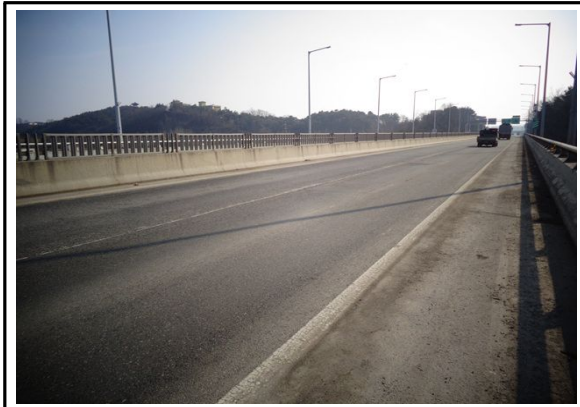
S4 소성변형 (원주방향)

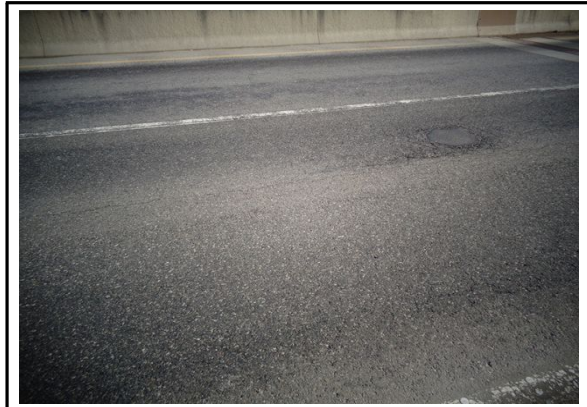
S5 아스콘 균열 (원주방향)

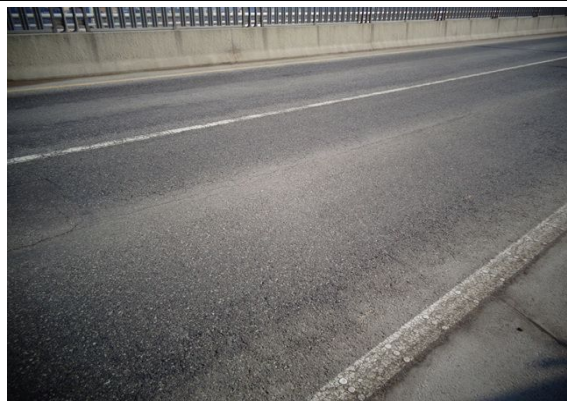
S11 망상균열 (원주방향)

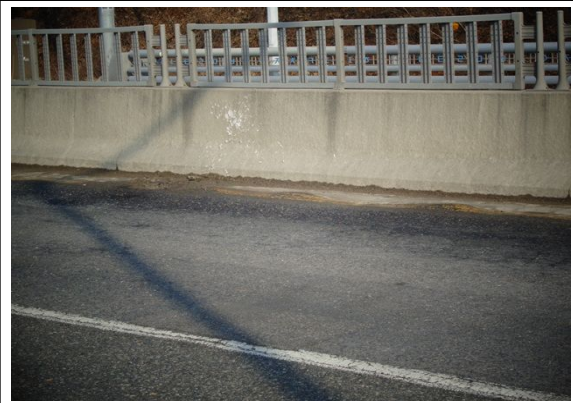
S32 망상균열 및 소성변형 (원주방향)

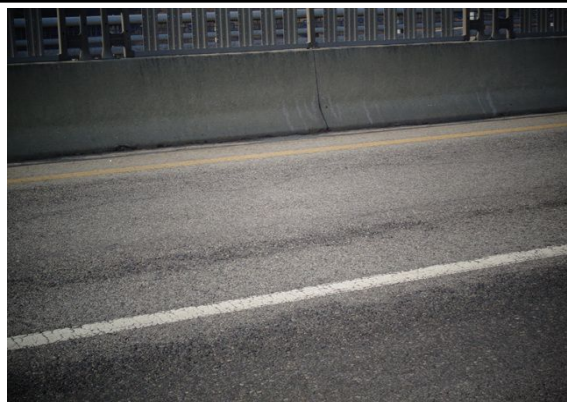
S9 아스콘 균열 (양평방향)

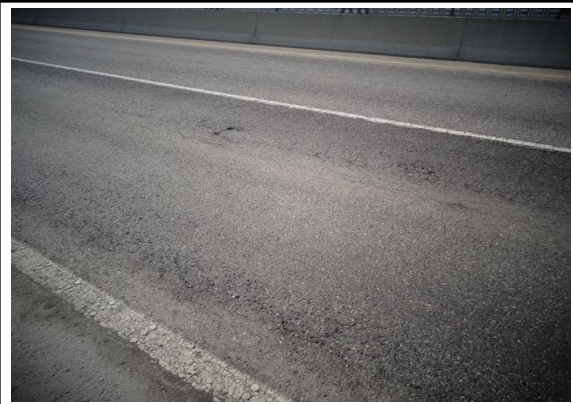
S15 망상균열 및 소성변형 (양평방향)

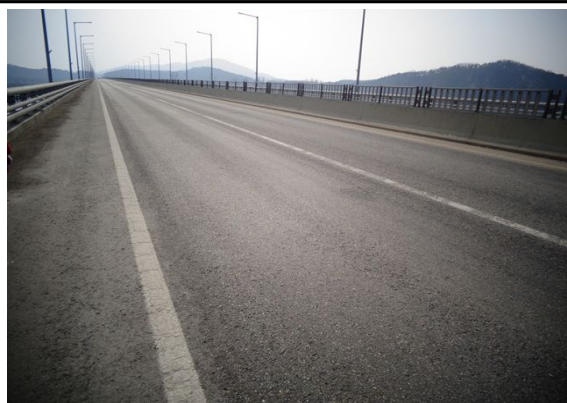
S25 아스콘 소성변형 (양평방향)

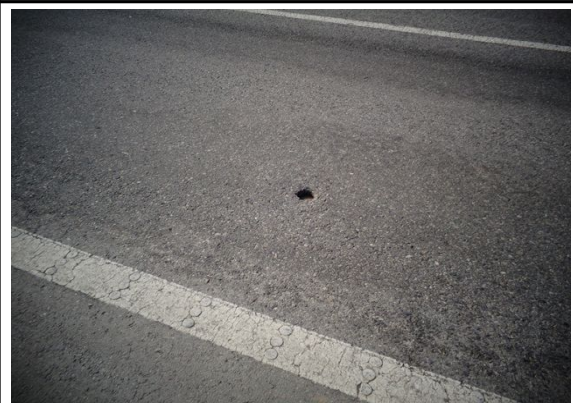
S27 포트홀 (양평방향)

교면포장 외관조사 결과, 아스콘 망상균열 및 라벨링 (341.1㎡)과, 아스콘 균열 (33.0m), 포트홀 및 파손, 긁힘(1.1㎡), 소성변형(163.8㎡) 등이 조사되었다. 포장부의 손상은 반복적인 차량 하중, 중차량의 지속적인 통행 및 아스콘의 노후화에 의한 손상으로 판단되며, 기존 손상인 균열 및 라벨링, 포트홀의 손상 구간은 차량의 주행성 및 유지관리를 위한 재포장, 아스콘 팻칭, 실링 등의 조치가 요망된다.

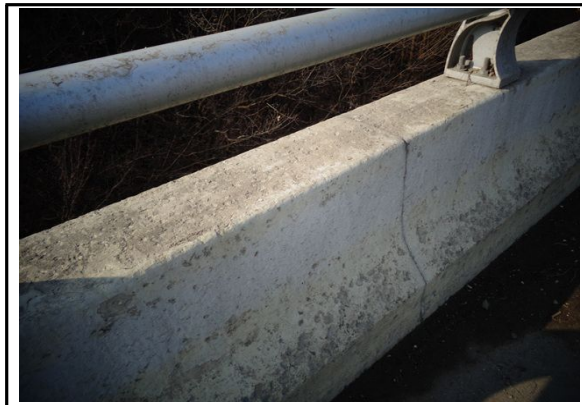
S1~4 연석 열화 (원주방향)

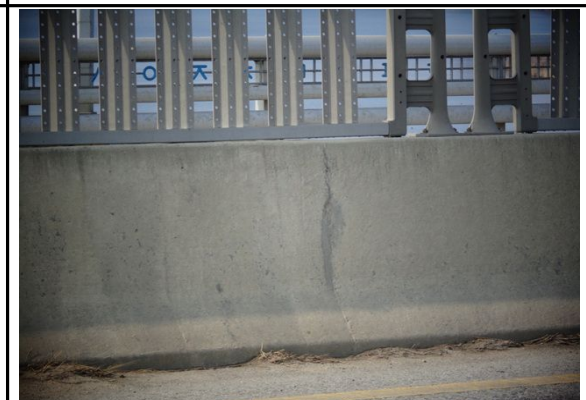
S24 중분대 균열 (양평방향)

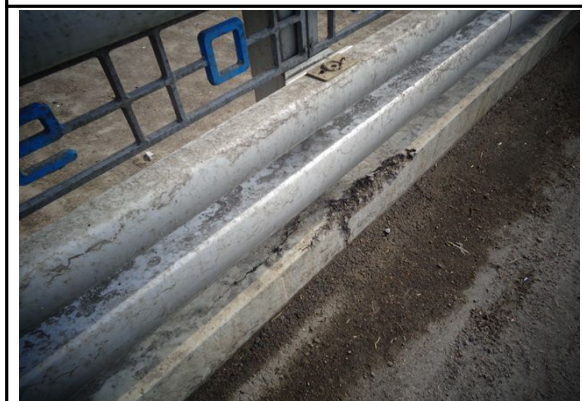
S31 연석 파손 (양평방향)

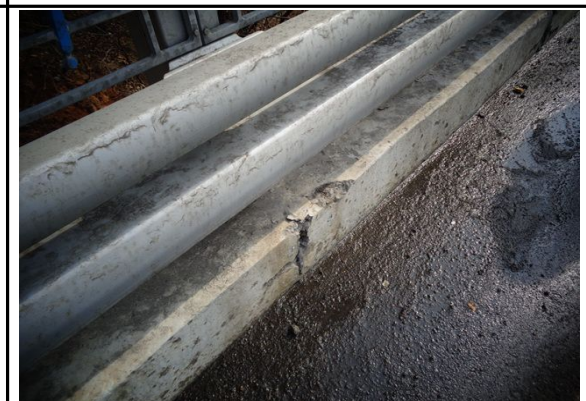
S32 연석 파손 (양평방향)

연석/난간 및 중분대 상태에 대한 외관조사 결과, 폭 0.3mm미만의 균열(732.0m), 폭 0.3mm이상 균열(56.1m), 콘크리트 파손 및 들뜸 (214.66㎡), 재료분리(8.81㎡), 난간파손 (15개소) 등이 발생되었다. 기 손상부는 장기간 공용으로 인한 열화, 외부 충격에 의한 파손, 건조수축에 의한 균열 등의 손상으로 판단되며, 내구성 확보를 위하여 단면보수 등의 조치가 요구되며, 경미한 손상은 주기적인 관찰 후 표면처리, 교체 등의 조치가 필요하다.

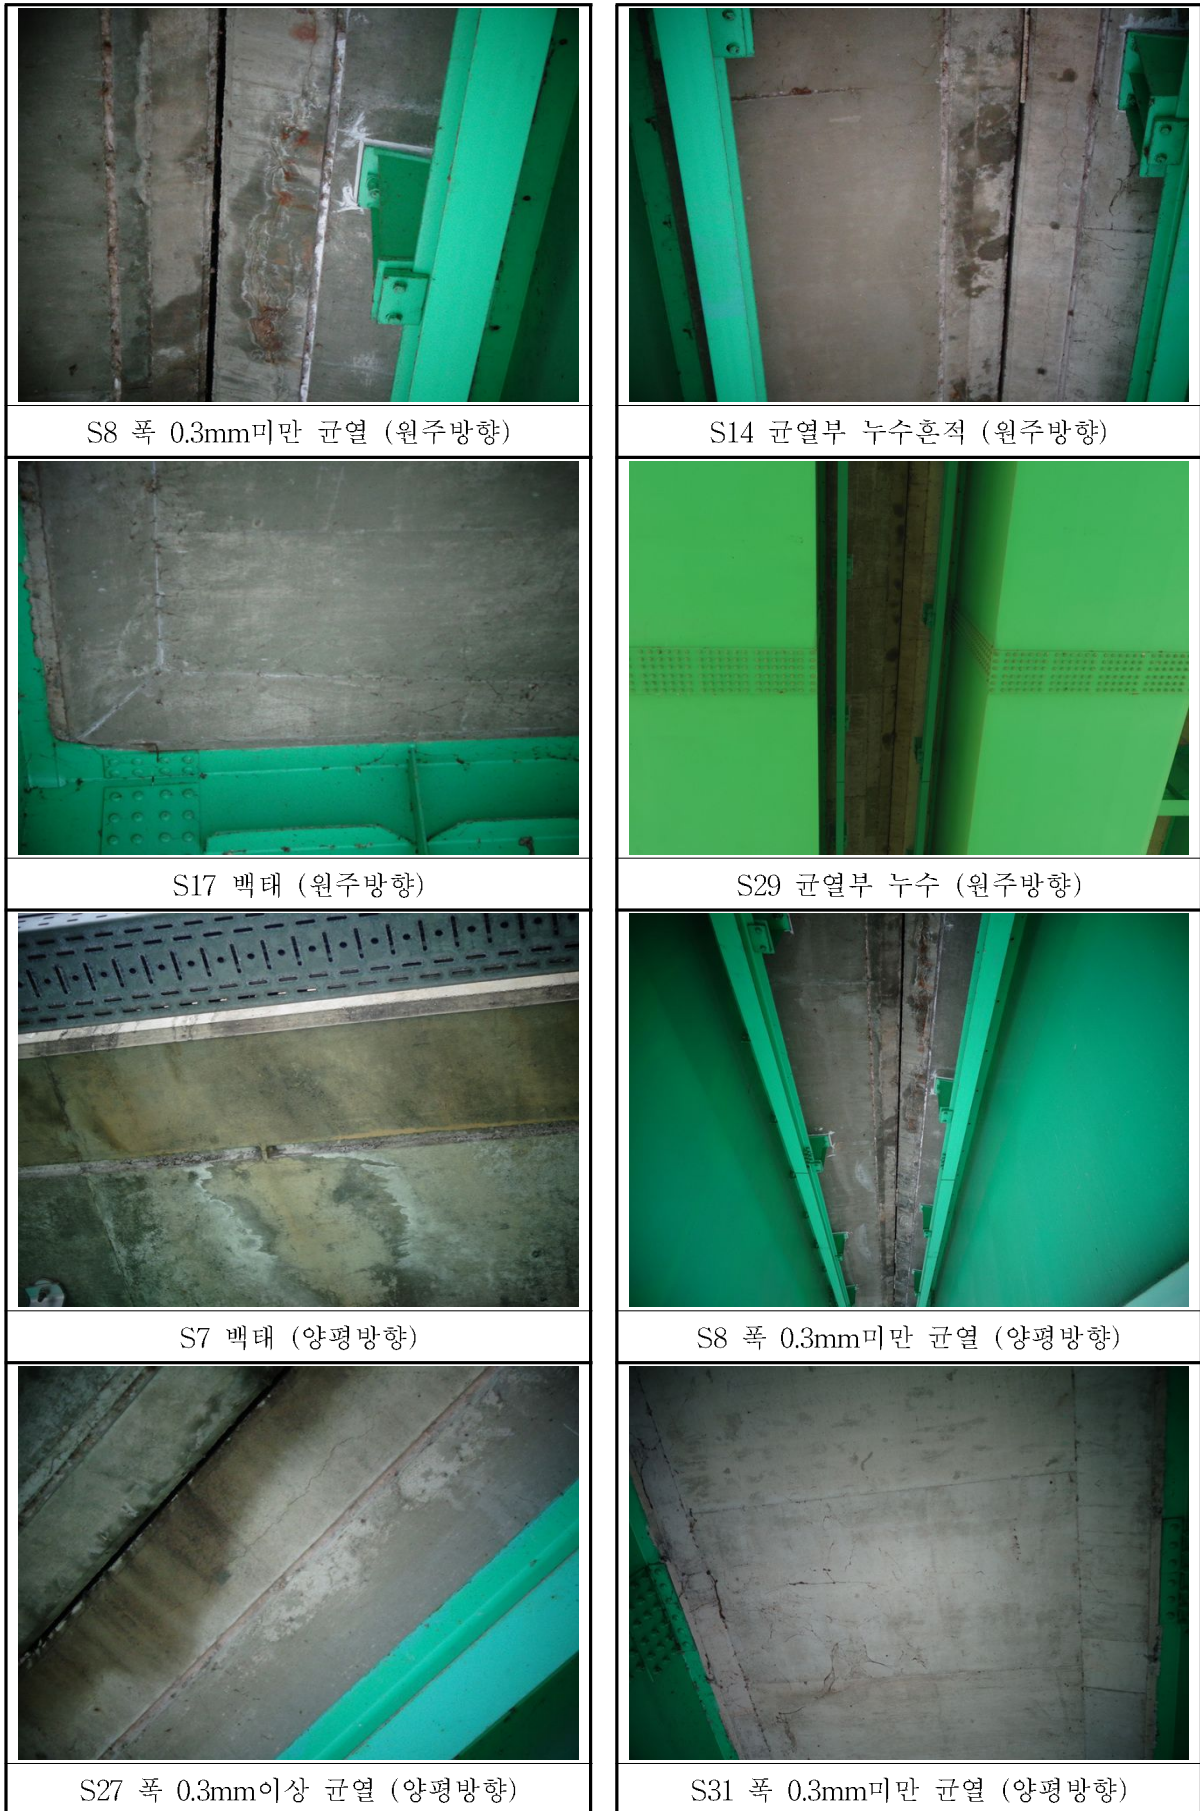
【그림 3.8】 바닥판 하면 손상 현황

바닥판 하면 상태에 대한 외관조사 결과, 폭 0.3mm미만 균열(260.7m), 폭 0.3mm 이상 균열(213.1m), 백태(40.86㎡), 균열부 누수 및 누수흔적(2.09㎡), 철근노출(0.45㎡) 등이 조사되었다. 기 손상부는 초기 건조수축 균열구간에 우수의 유입으로 백태가 발생하였고, 내구성 확보를 위하여 습식균열보수, 주입보수 등이 요구되며, 경미한 손상은 주기적인 관찰 후 진전 시 표면처리 등의 조치가 필요하다.

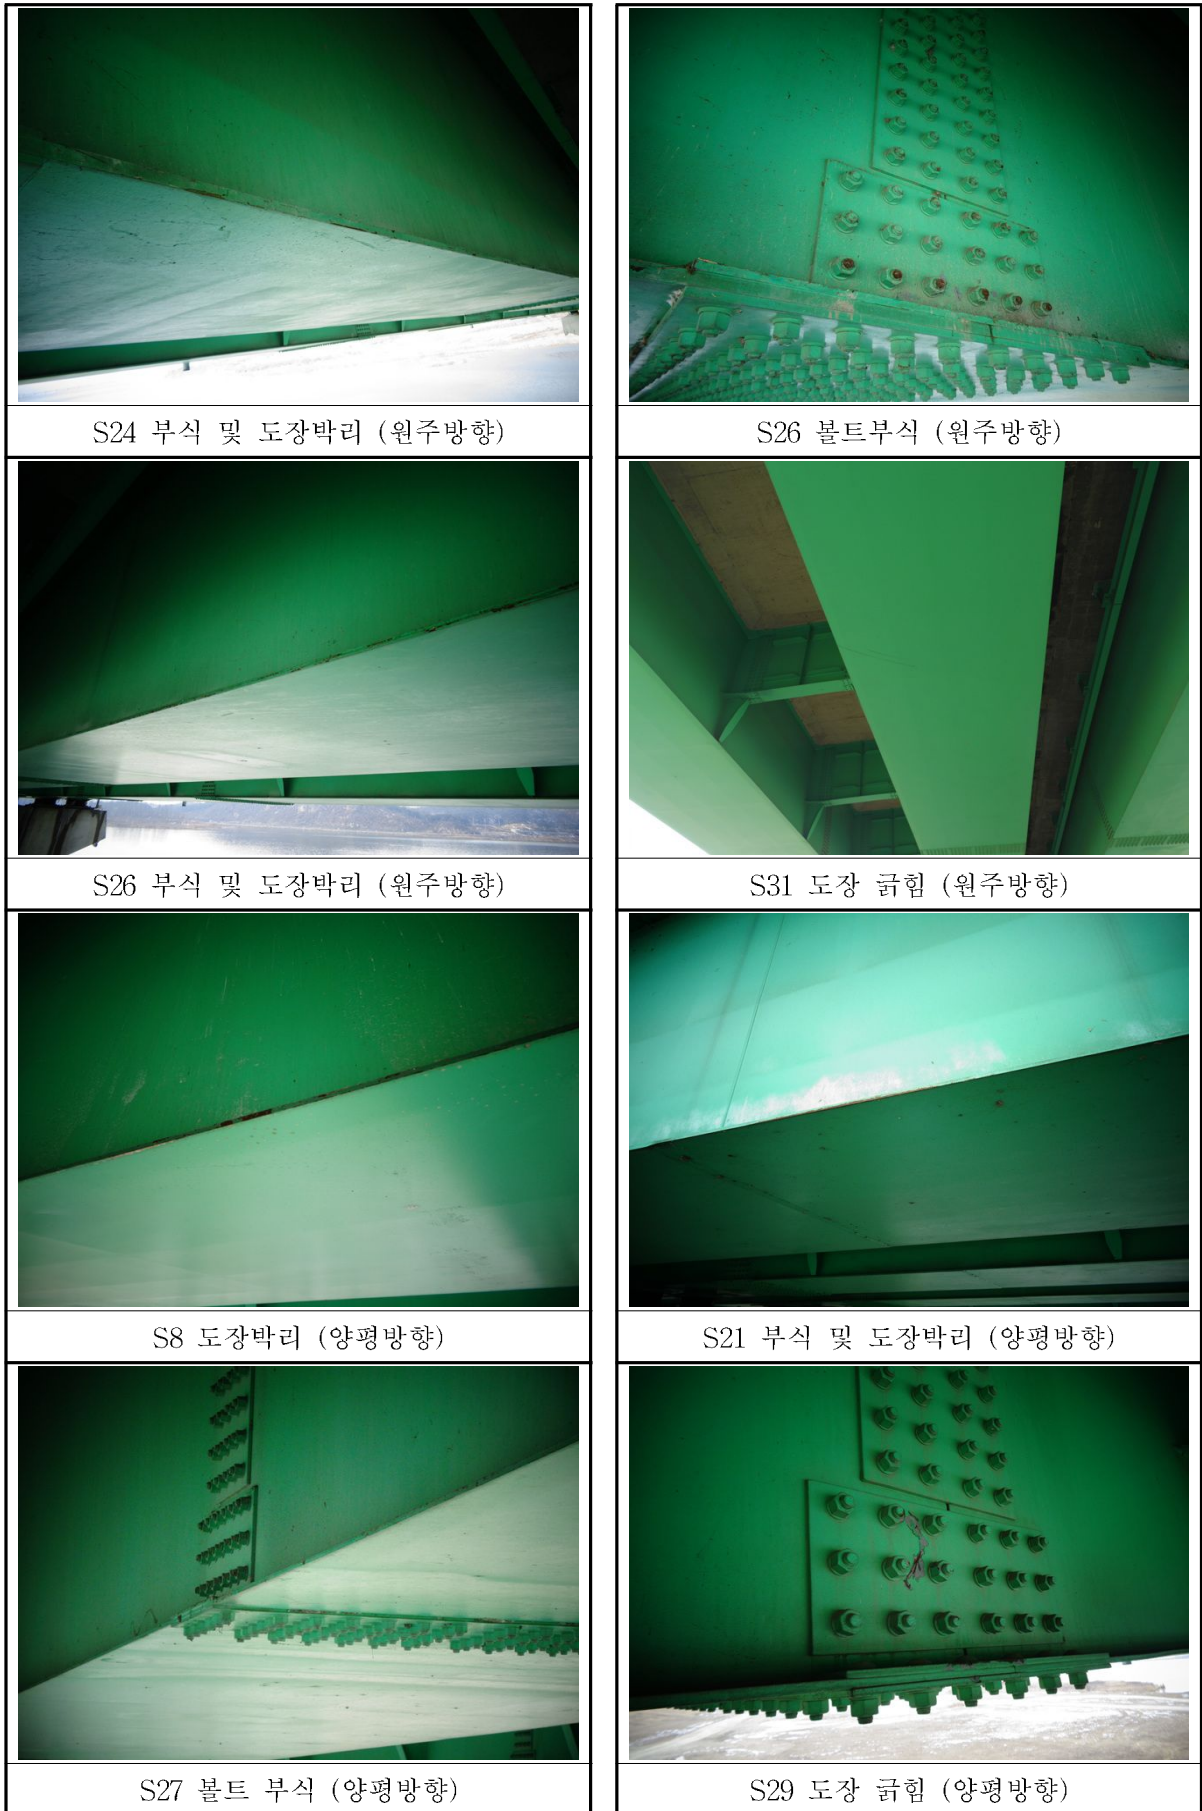
【그림 3.10】 거더외부 손상 현황

거더 외부, 가로보의 주요 손상은 Steel Box 전반에 걸쳐 발생된 장기공용에 의한 국부적인 부식 및 도장박리, 볼트부식, 굽힘 등으로 도장 상도층이 박리되거나 표면에 녹물이 배어있는 상태이다.

거더 외부에 대한 외관조사 결과, 부식 및 도장박리(10.8㎡), 볼트부식(212개소), 도장 굽힘(2.79㎡) 등이 조사되었다. 세종대교는 강과 근접하고 있어, 강재에 대한 도장 부식, 박리, 박락 등의 손상발생 빈도가 높을 것으로 판단되며, 도장 박리 및 부식 구간은 재도장이 요구된다. 재도장시 상도를 벗겨내고 표면처리 후 정밀한 시공이 필요하다.

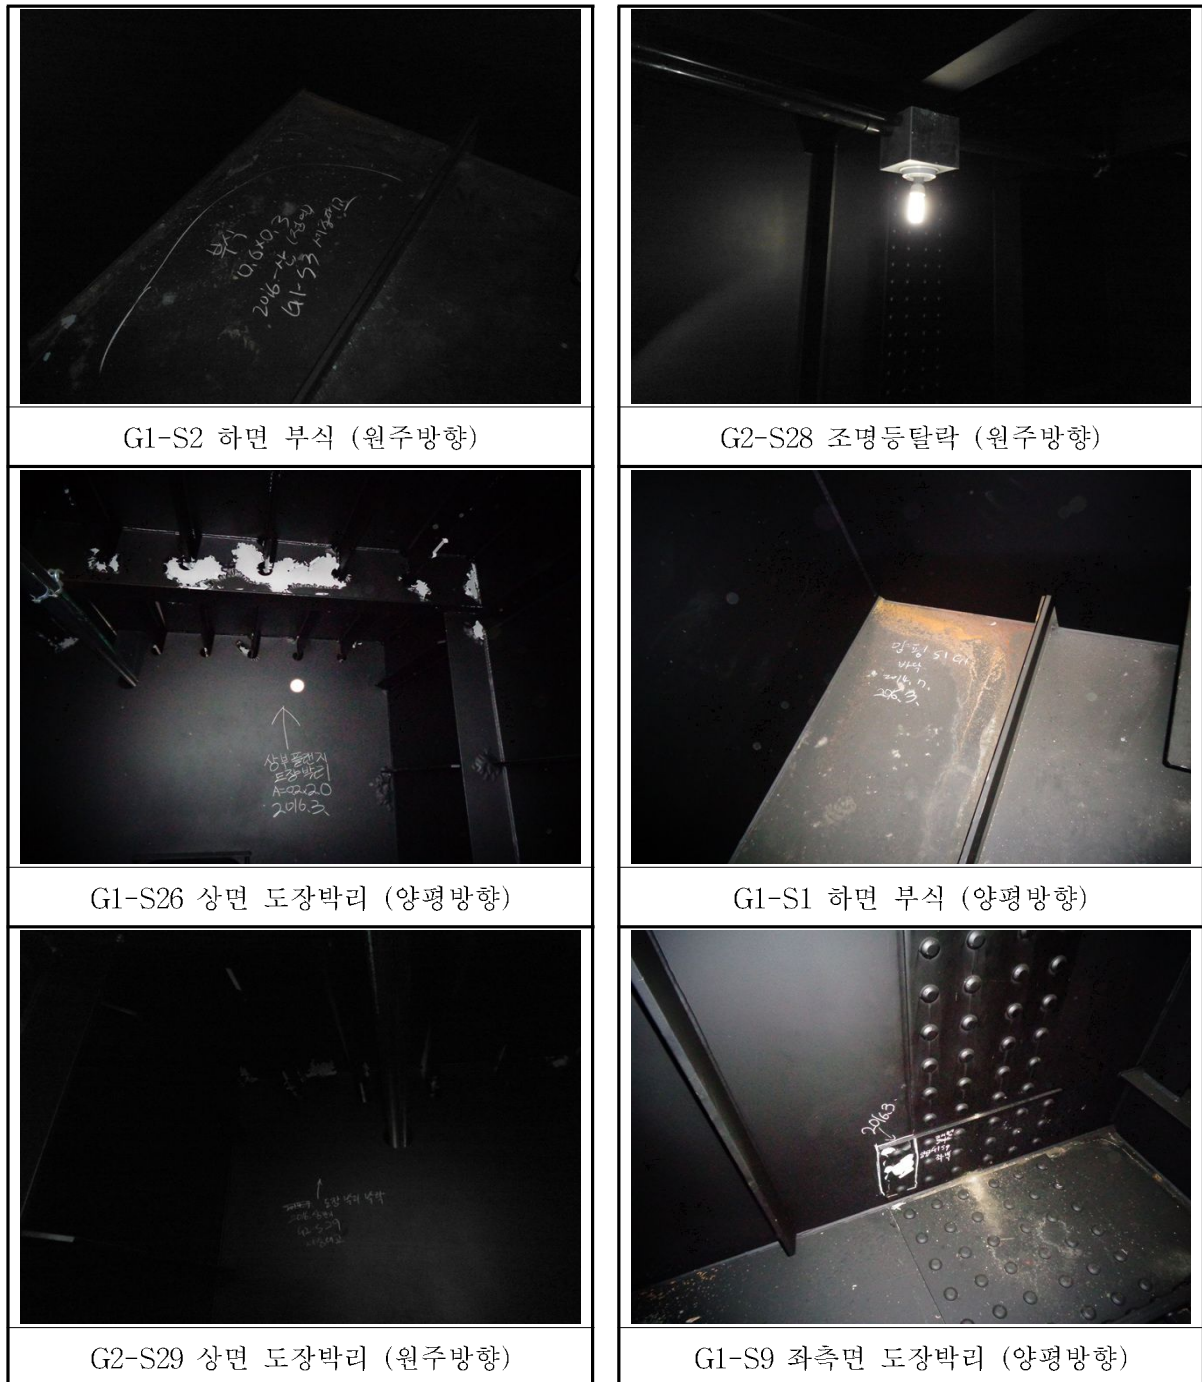
【그림 3.11】 거더내부 손상 현황

거더 내부에 대한 외관조사 결과, 도장박리(23.58㎡), 부식(5.84㎡), 조명등 불량 (35개소) 등이 발생되었다. 장기공용 및 시공미흡에 의한 도장박리 등은 상도층이 박리된 상태로, 재도장이 요망된다.

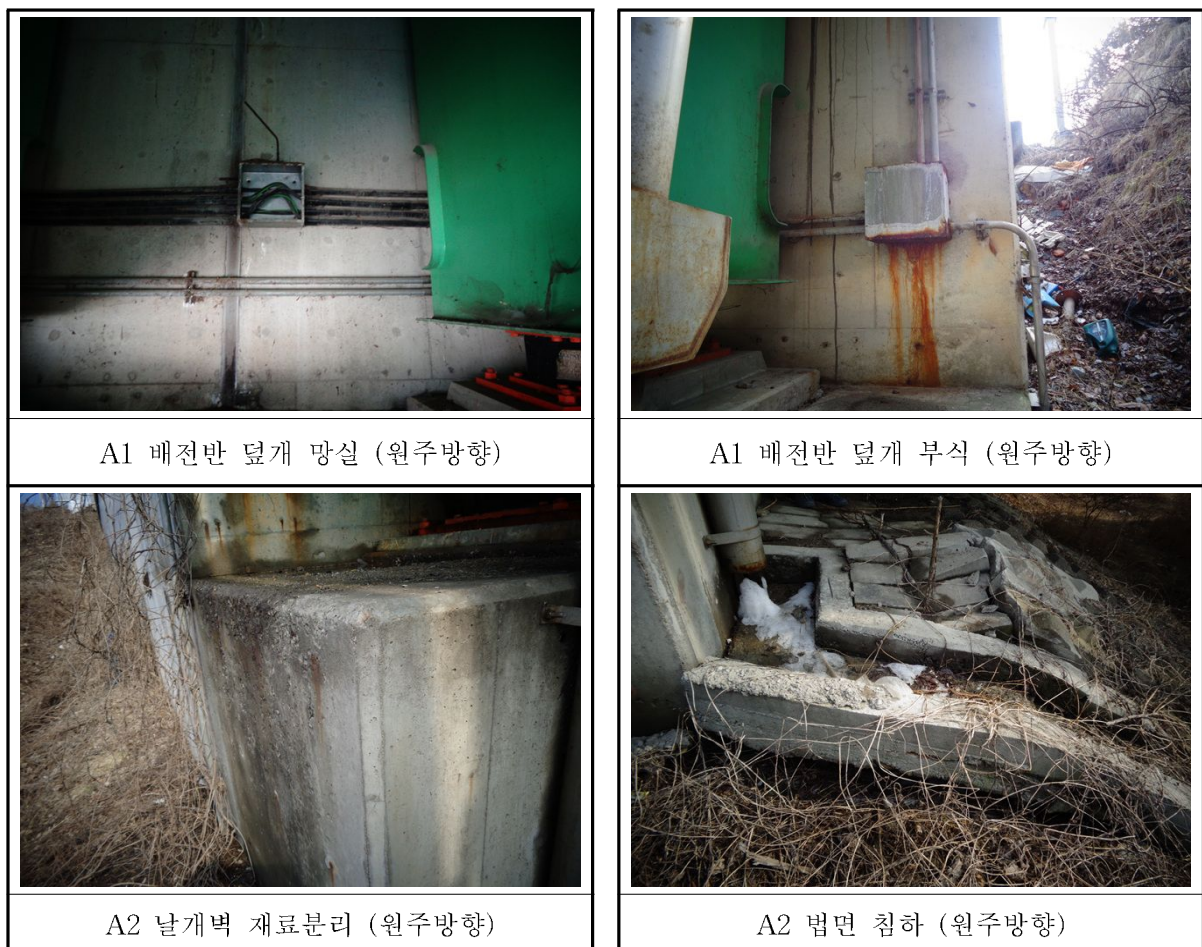
【그림 3.13】 교대 손상 현황

교대의 외관조사 결과, 신축이음 및 배수관의 우수유입으로 인한 국부적인 범면 침하(8.0m<sup>2</sup>), 전선 덮개 부식, 날개벽 재료분리(2.0m<sup>2</sup>) 등의 손상이 발생되었다. 범면 침하구간은 흙채움 및 재설치 등의 조치가 요망되고, 재료분리 및 덮개부식은 주의 관찰, 정비가 필요하다.

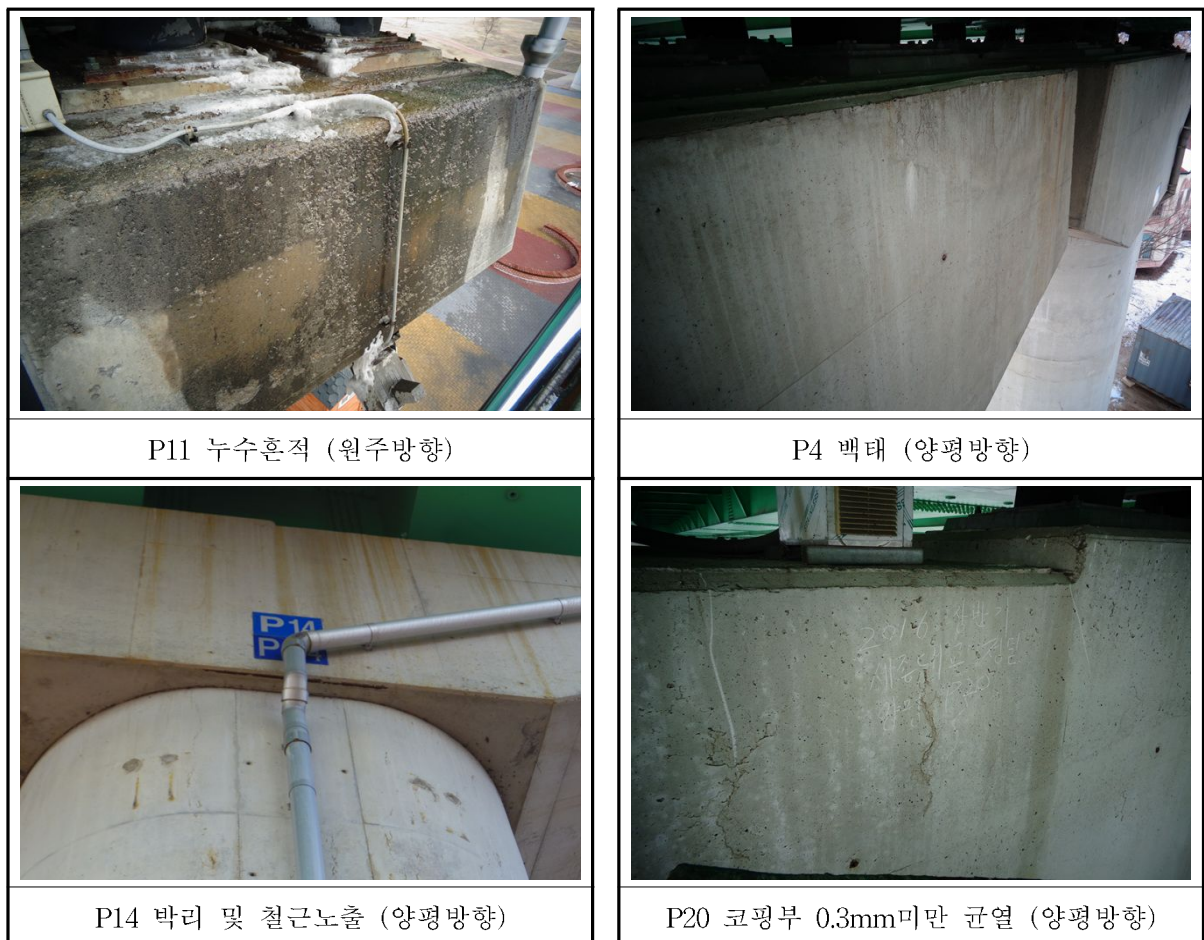
【그림 3.14】 교각 손상 현황

교각의 외관조사 결과, 교각은 망상균열( $354.25\text{m}^2$ ), 폭 0.3mm미만 균열( $128.5\text{m}$ ), 폭 0.3mm이상 균열( $6.1\text{m}$ ), 콘크리트 박리 및 철근노출, 굽힘, 박락 ( $2.09\text{m}^2$ ), 누수흔적 및 표면오염( $147.85\text{m}^2$ ) 등이 조사되었다. 폭 0.3mm미만 균열 및 망상균열은 소규모로 내부구속에 의한 표면건조균열로 판단되며, 손상정도가 경미하여 주의관찰 후 손상 진전 시 보수를 실시하는 것이 바람직하다. 폭 0.3mm이상의 균열은 비구조적인 건조수축균열로 주입보수 등의 조치가 필요하다. 콘크리트 파손 및 철근노출은 외부 충격에 의한 경미한 손상으로 교각의 내구성 증진을 위하여 단면보수 등의 조치가 필요하다.

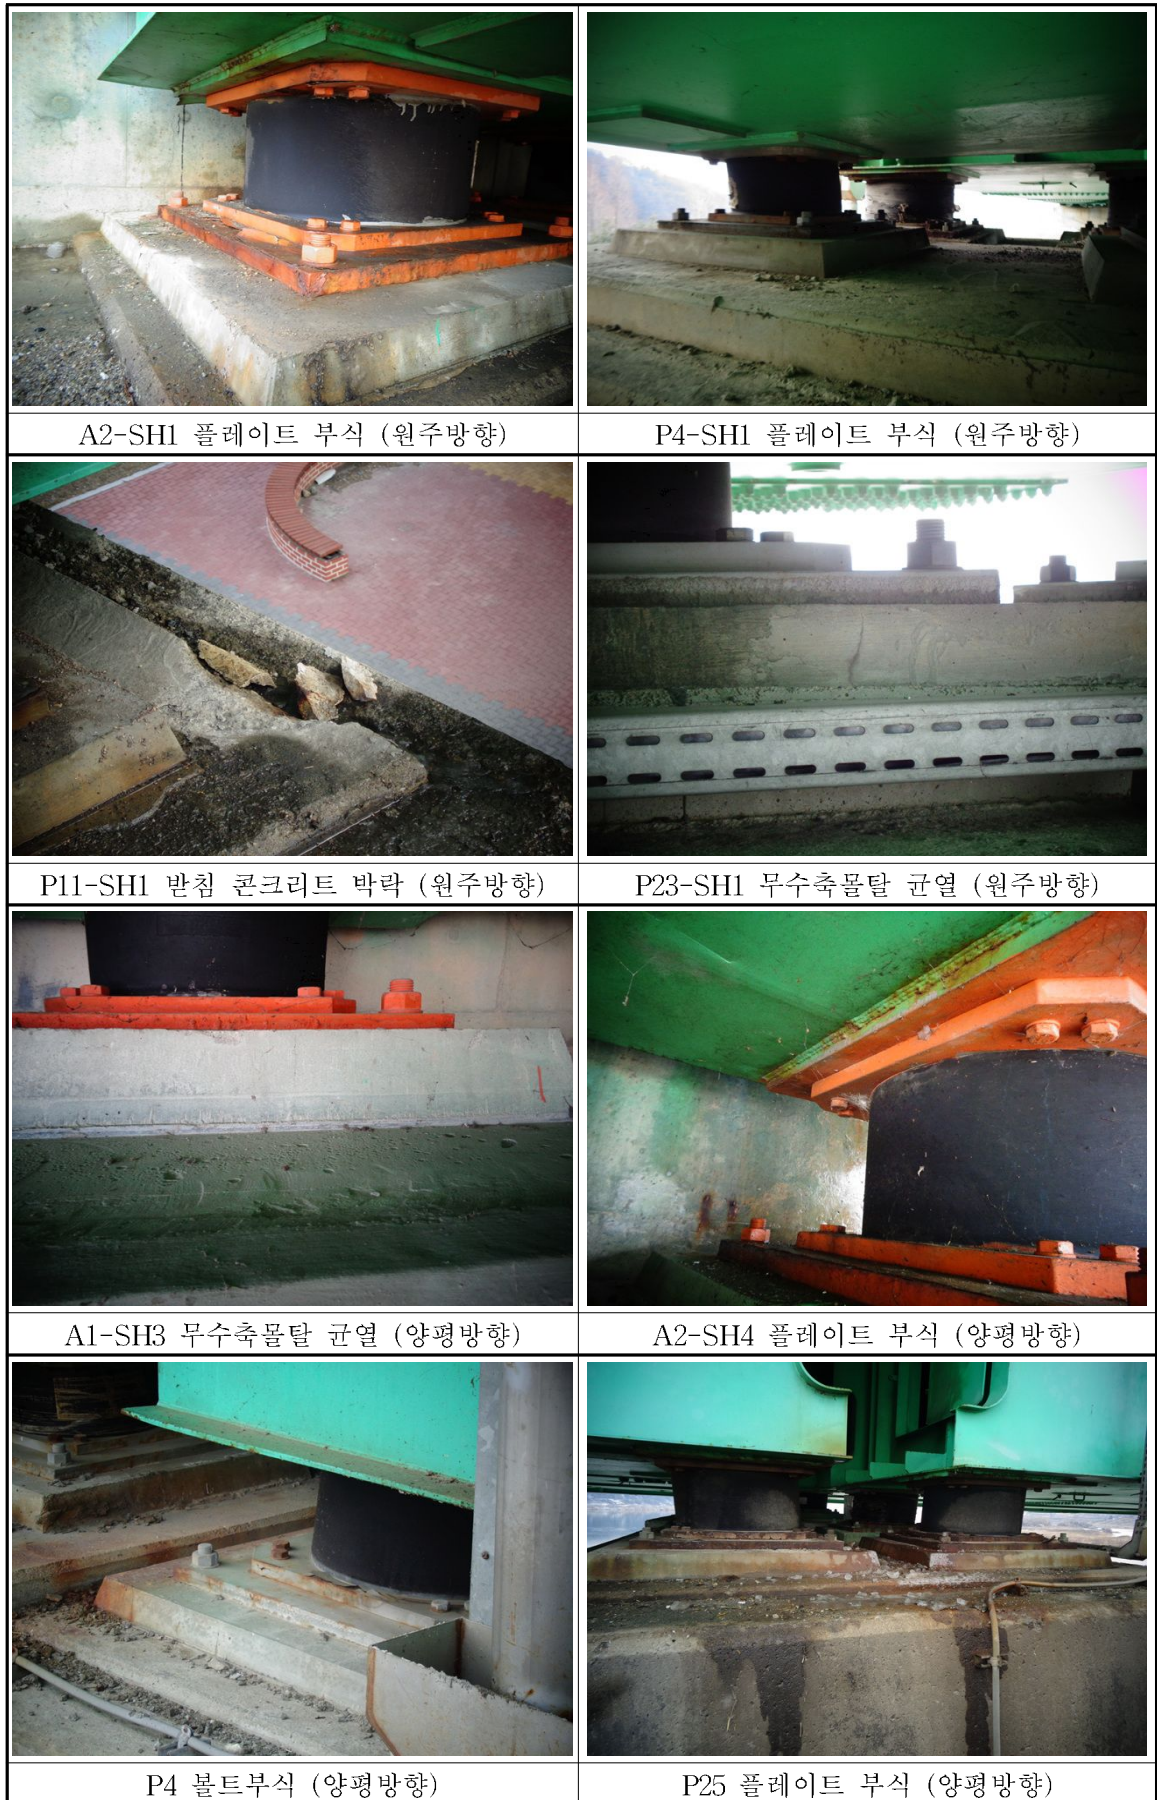
【그림 3.15】 교량받침 손상현황

교량받침은 부식 및 플레이트 부식(49ea), 무수축물탈 균열(1.7m), 받침콘크리트 박락, 파손(3.37m<sup>2</sup>), 재료분리(0.75m<sup>2</sup>)등이 발생하였다.

교량받침 기존 손상인 균열 및 박락 등의 손상은 지속적인 관찰 후 진전시 단면 보수, 표면처리 등의 조치가 요구되며, 플레이트 부식 구간은 신축이음의 노후화로 우수유입에 의한 손상으로 신축이음의 우수유입 차단 후 재도장 등의 조치가 필요하다.

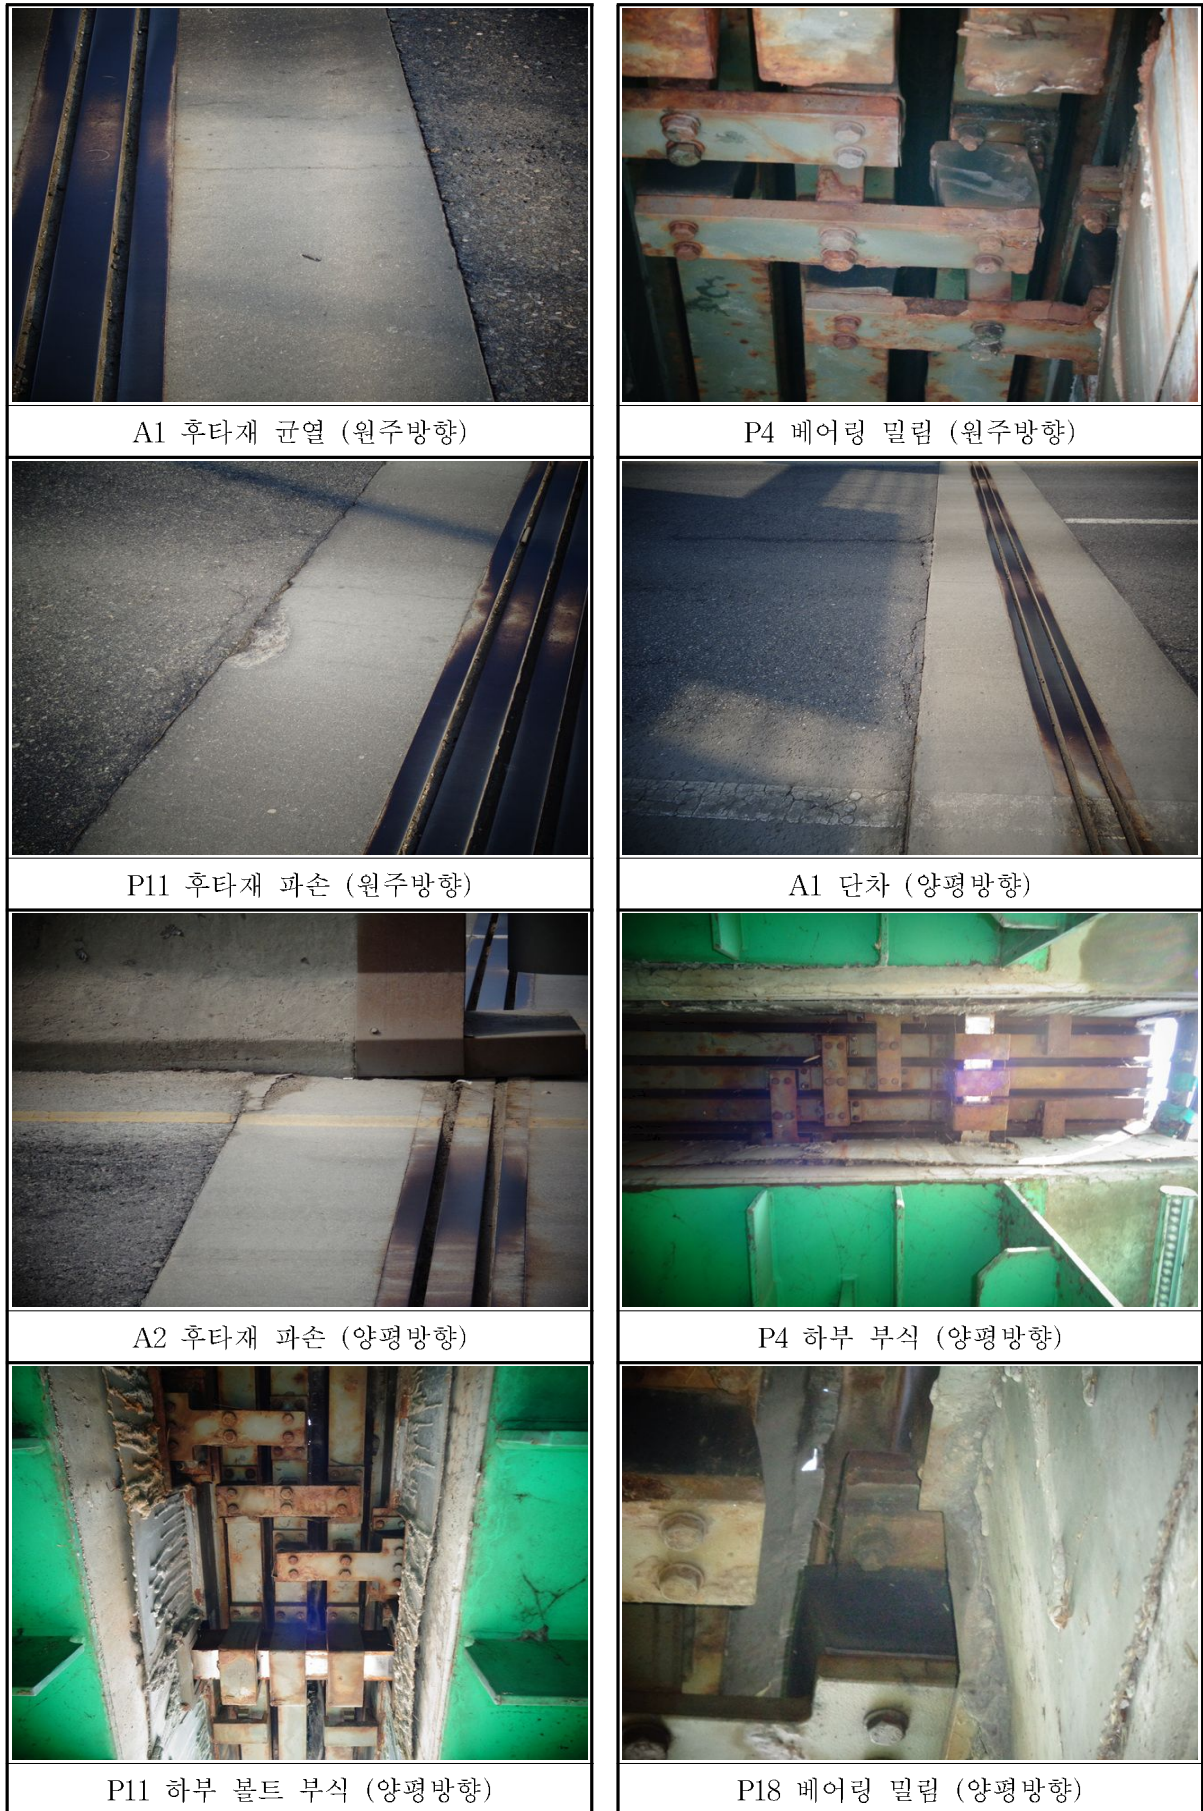
【그림 3.17】 신축이음장치 손상 현황

신축이음의 외관조사 결과, 건조수축에 의한 후타재 균열(80.8m), 단차(0.1m), 파손(5.34m<sup>2</sup>), 차수판 미설치(1개소), 하부 베어링 밀림(8개소), 하부 볼트 부식(85개소)등이 발생한 상태이며, 기존에 하부 베어링 이탈 등의 손상은 보수 되었으나, 현재 이탈 및 밀림이 일부 진전 된 것으로 확인 되었으며, 누수로 인해 신축이음 전 구간에 부식 및 교량받침 부식, 교대 및 교각 열화 등의 손상이 발생 하였다. 신축이음 구간은 신축이음 교체 등의 조치가 필요하다.

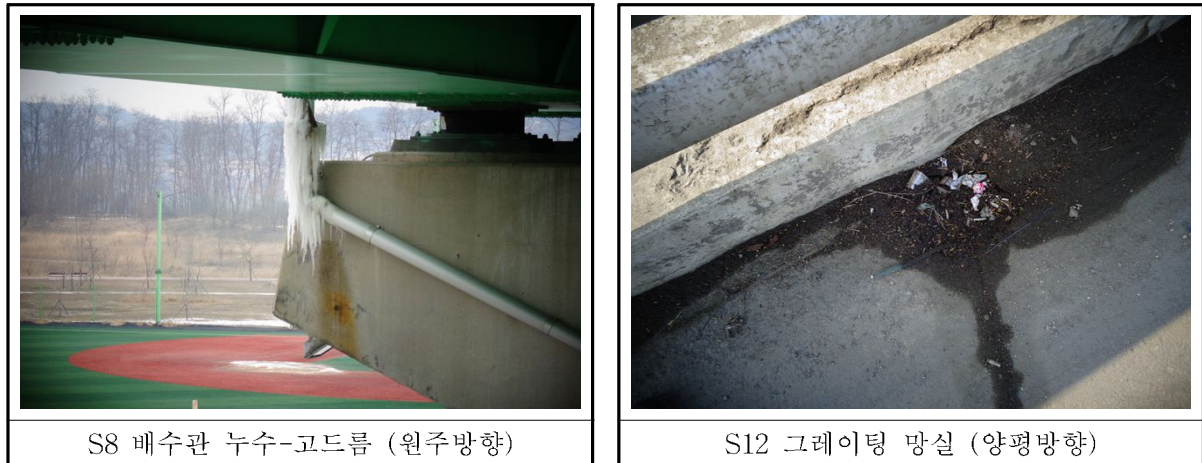
【그림 3.20】 배수시설 손상 현황

배수구 외관조사 결과, 일부 구간에서 배수구 누수, 그레이팅 망실 등의 손상이 조사되었고, 정비가 요망된다. 일부 구간의 누수는 동절기에 고드름이 발생하여 하부 공원으로 유입될 가능성이 존재하므로, 배수관 청소 등의 정비 및 이음부 재시공 등의 조치가 필요하다.

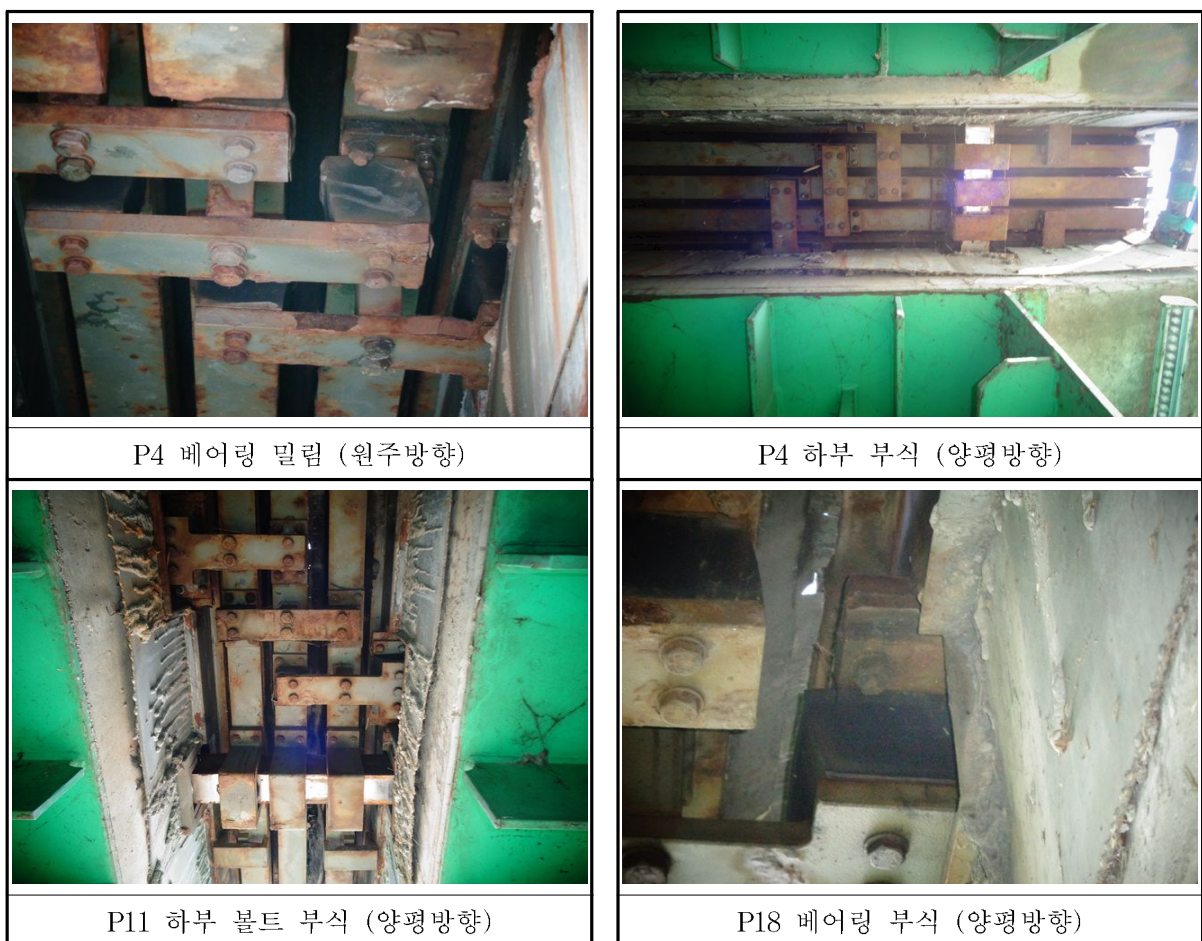
【그림 7.3】 신축이음 손상현황

금회 점검에서는 상기에 표기된 신축이음 하부 베어링 이탈, 볼트 부식, 누수에 대해 외관조사망도를 작성하여 부록에 수록하였으며, 향후 이를 토대로 정기점검 및 정밀점검 시 손상의 진행 여부를 확인해야 할 것으로 판단된다.

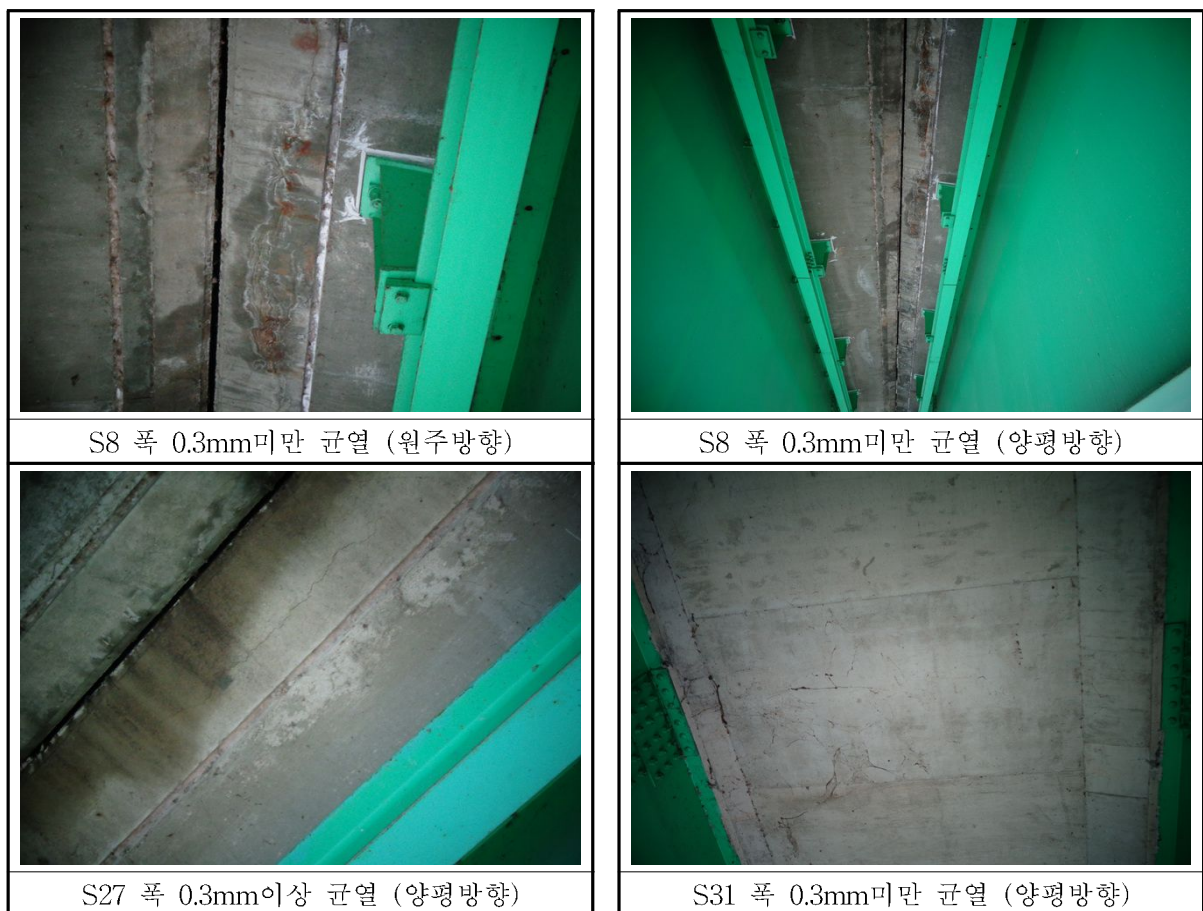
【그림 7.4】 바닥판하면 손상현황

금회 점검에서는 상기에 표기된 바닥판하면 균열에 대해 외관조사망도를 작성하여 부록에 수록하였으며, 향후 이를 토대로 정기점검 및 정밀점검시 손상의 진행 여부를 확인해야 할 것으로 판단된다.
