| 여주시 | [주]명성엔지니어링 | 세종대교 정밀점검 기술용역 | 세종대교(양평방향) 강재주형 내부 [S13, S14] | 외관조사망도 | NONE | | |

세종대교 정밀점검 기술용역

외관조사망도

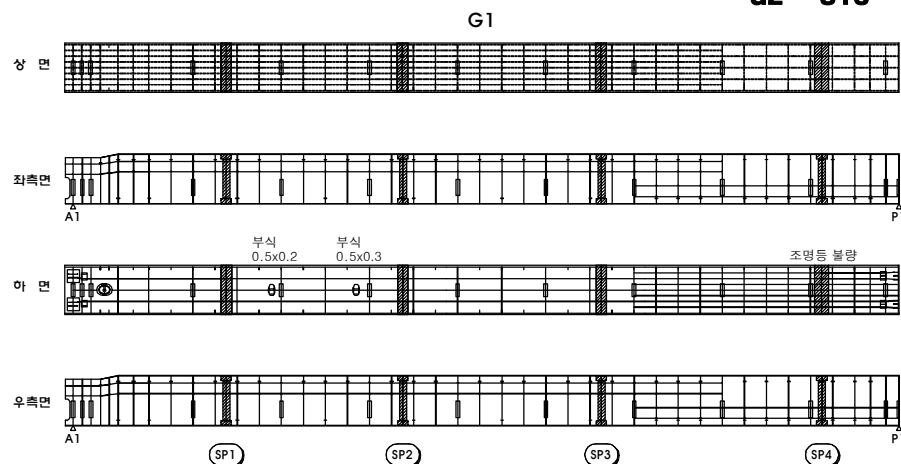
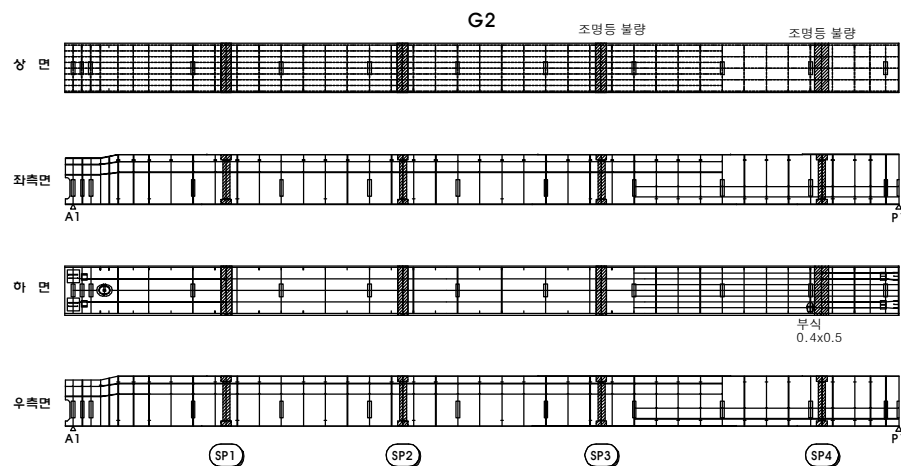
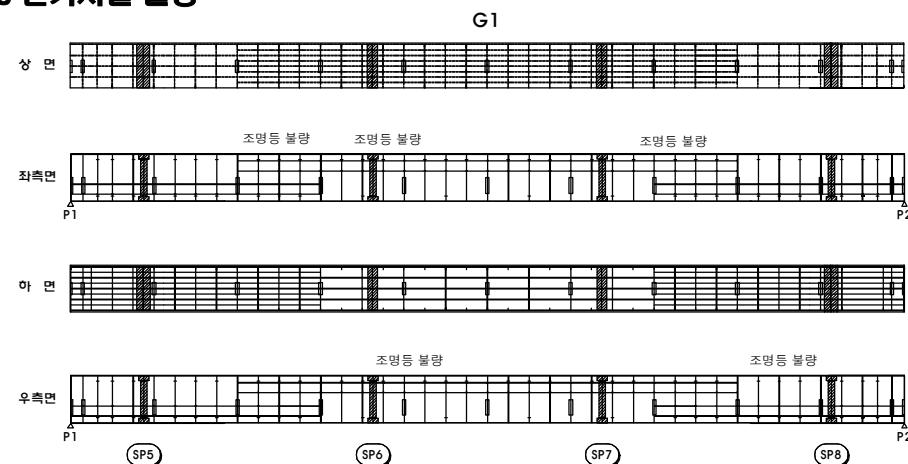
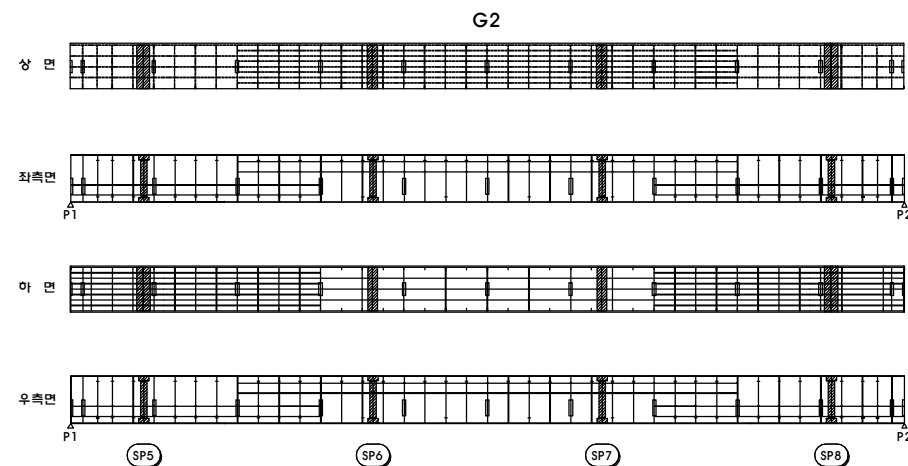
**\*G2 - S19 ~ S25 전기시설 불량**

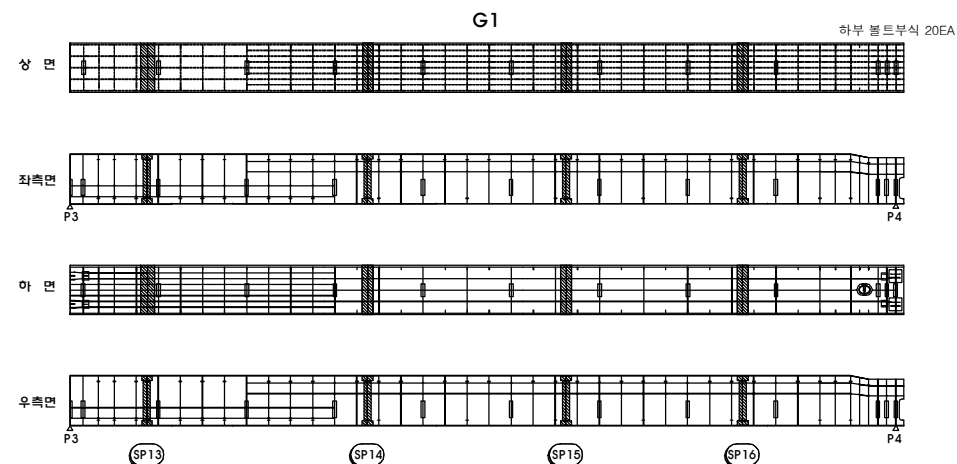
부식  
0.5x0.4

하부 볼트부식 20EA

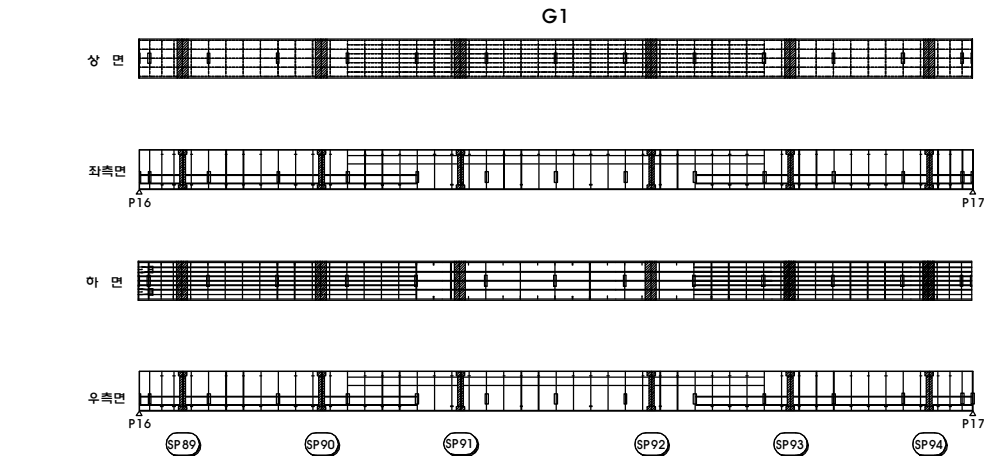
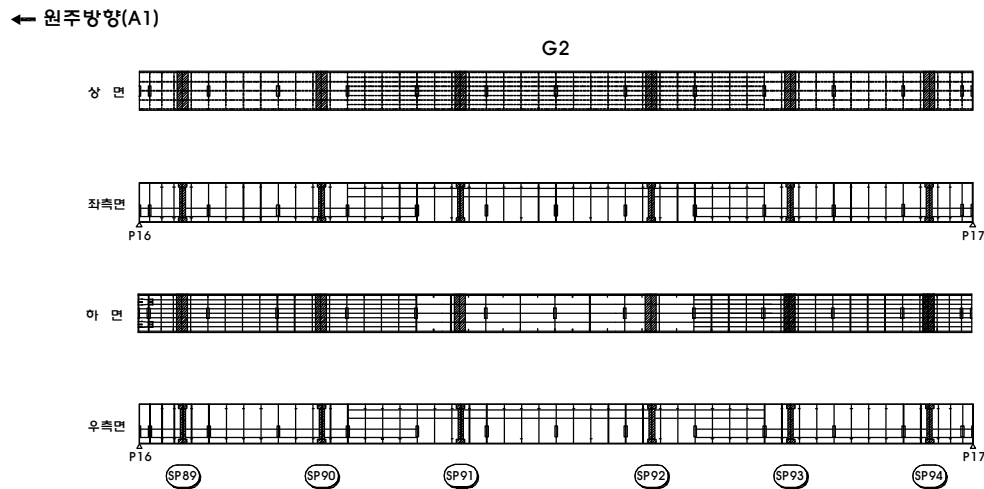
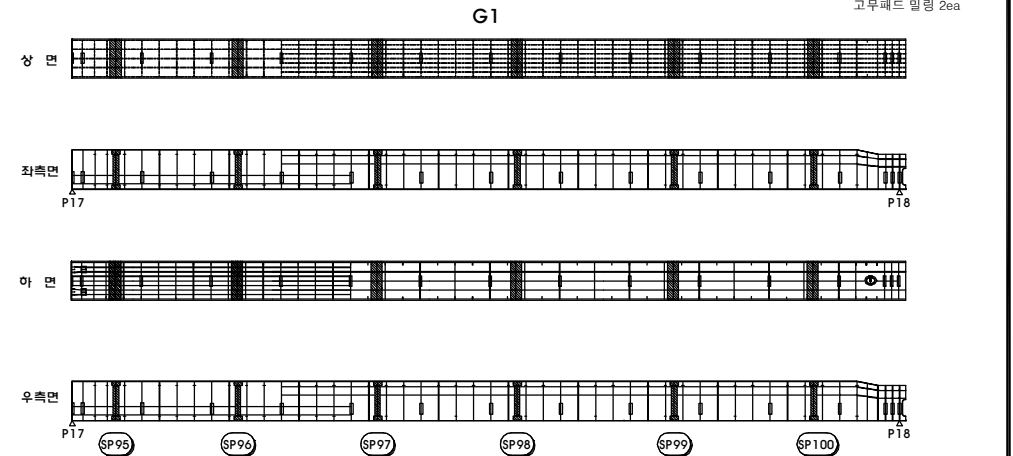
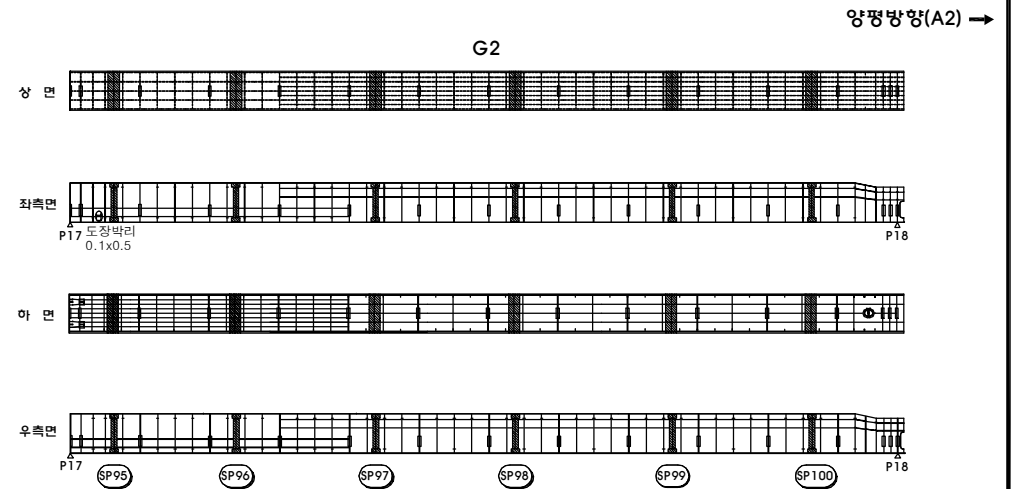
하부 볼트부식 25ea  
고무패드 밀링 2ea

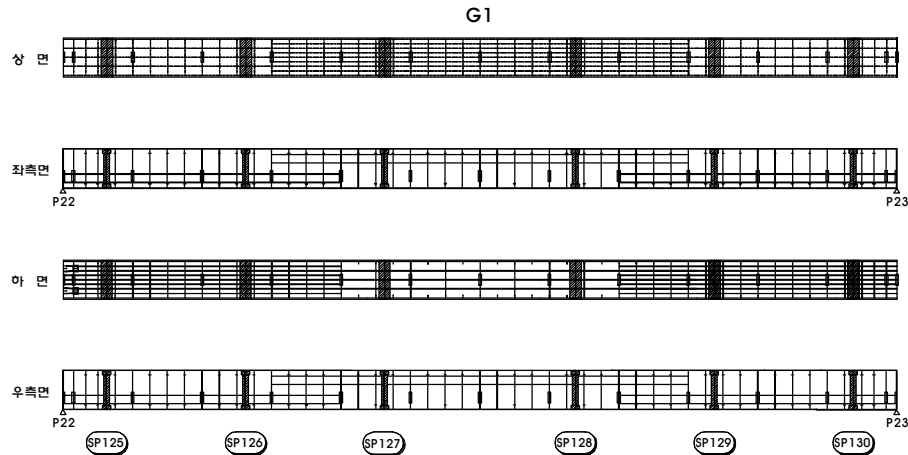
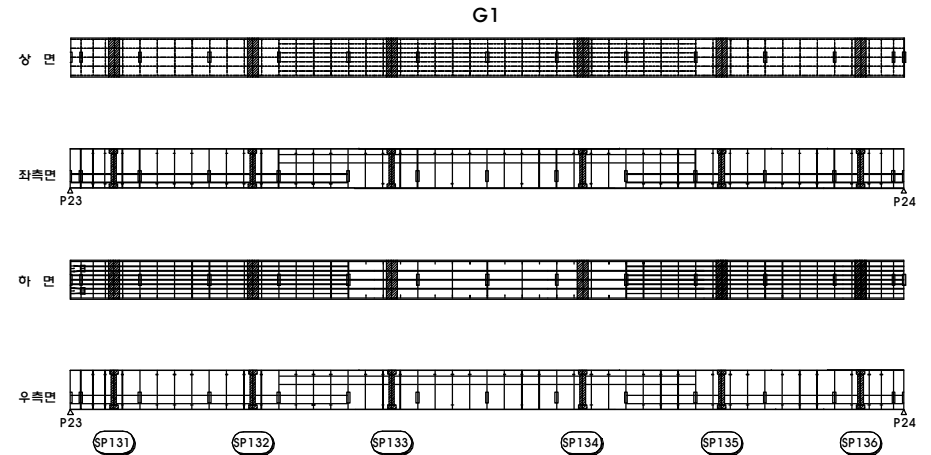
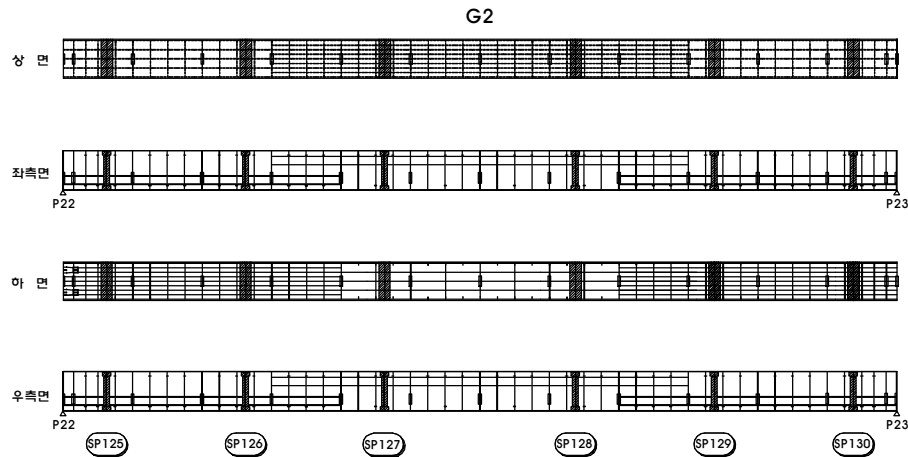
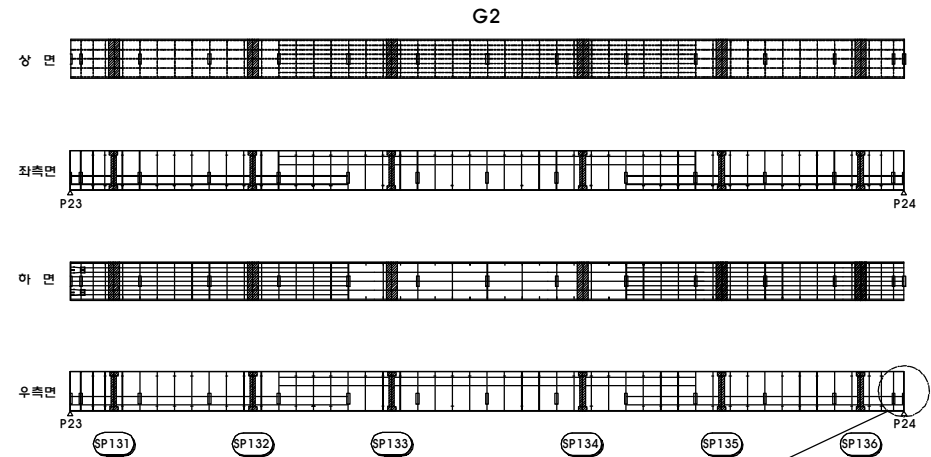
수직보강재  
도장박리  
0.1x0.3  
3EA

수직보강재  
도장박리  
0.1x0.3  
2EA

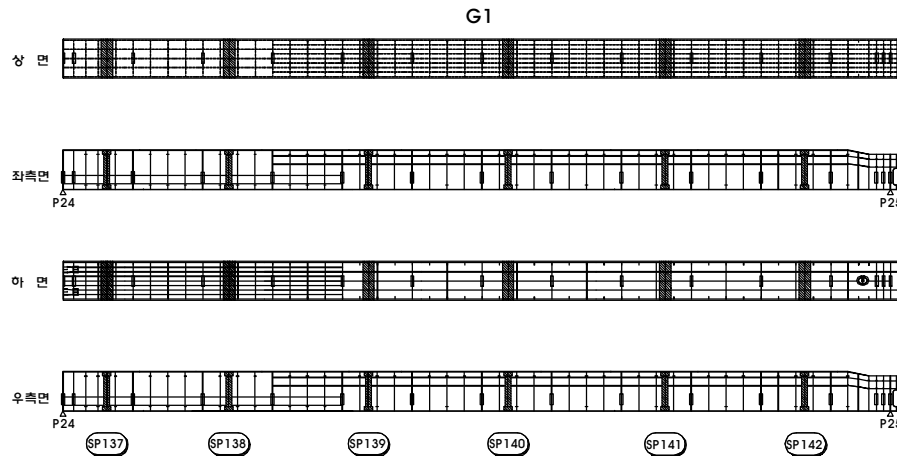
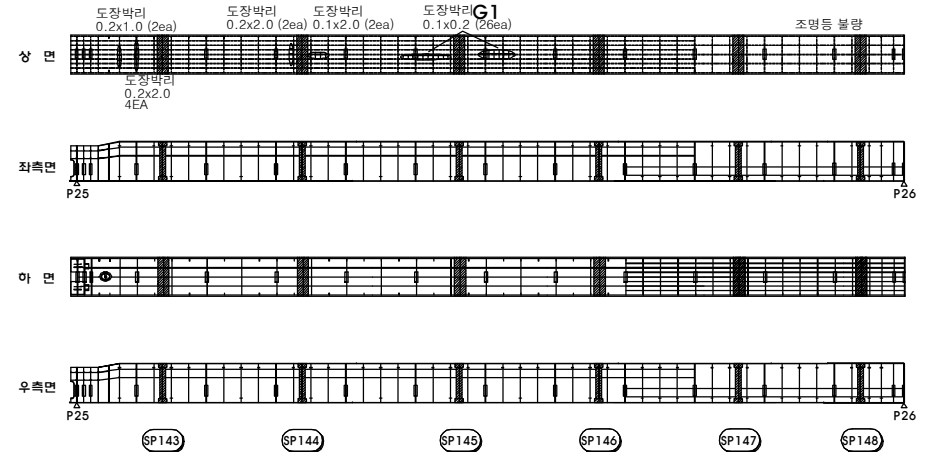
하부 볼트부식 20ea  
패드이탈 4ea

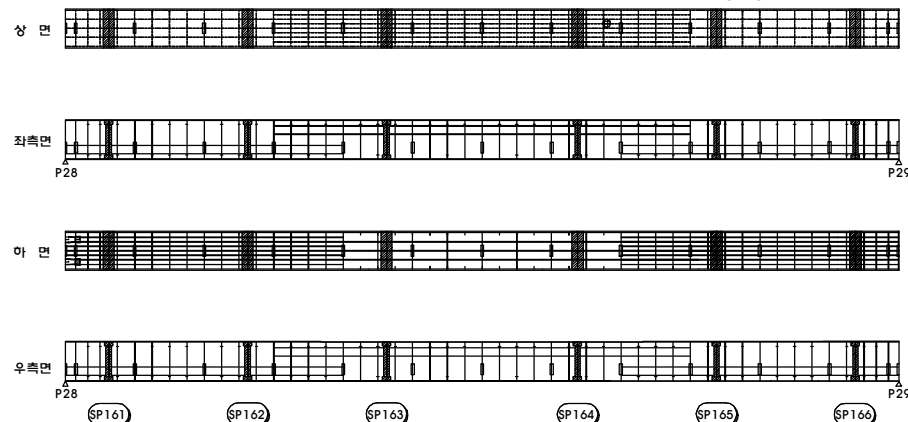
G1 도장박리  
A=0.3x0.2 (3ea)

조명등 불량
