## **제 3 장**

## **외 관 조 사**

금회 정밀점검에서는 여주 시설물중 여주정수장내 토목구조물 및 건축구조물과 취수장, 배수지, 가압장등이 진단대상 시설물로 선정되어 점검을 실시하였다. 외관조사는 구조물에 발생되어 있는 손상 및 결함을 육안으로 조사하여 그 정도를 확인하고 발생 원인을 파악 하는 것으로 콘크리트 구조물의 침하, 부상, 기초세굴등과 콘크리트 표면의 균열, 누수, 백태, 박리, 박락, 파손, 재료분리, 철근노출, 신축이음부의 탈락 및 열화 등의 항목에 대하여 수행한다.

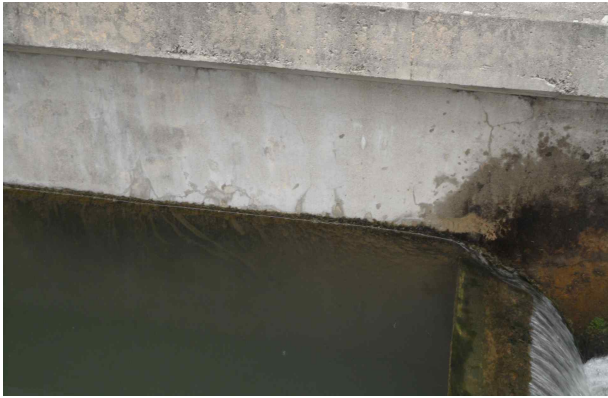
| A지 망상 균열(A=1.5㎡) | | B지 균열/백태(CW:0.1mm, L=0.5m) | |
| 원 인 | 건조수축 및 일조량 증가 | 원 인 | 균열부 우수 유입 |

| 대 책 | 지속적 관찰 | 대 책 | 지속적 관찰 |

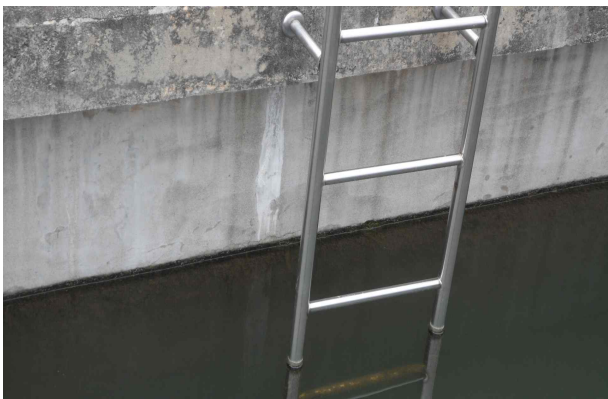
| B지 균열/백태(CW:0.1mm, L=0.4m) | | Walk Way 외측벽체 파손(A=0.4㎡) | |
| 원 인 | 균열부 우수유입 | 원 인 | 외력에 의한 파손 |

| 대 책 | 지속적 관찰 | 대 책 | 지속적 관찰 |

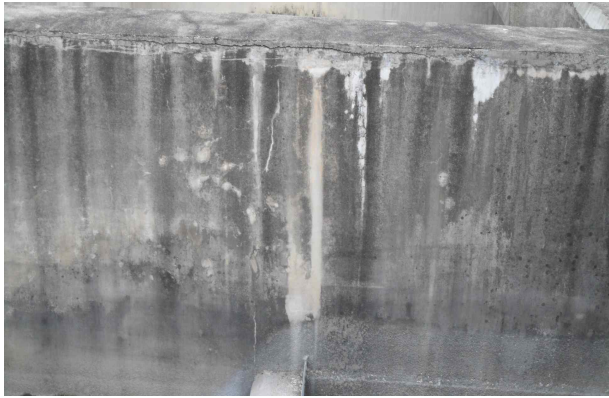
| A지 균열/백태(CW:0.2mm, L=0.8m) | | Walk Way 망상균열(A=0.50㎡) | |
| 원 인 | 균열부 우수유입 및 일조량 증가 | 원 인 | 건조수축 및 일조량 증가 |

| 대 책 | 지속적 관찰 | 대 책 | 지속적 관찰 |

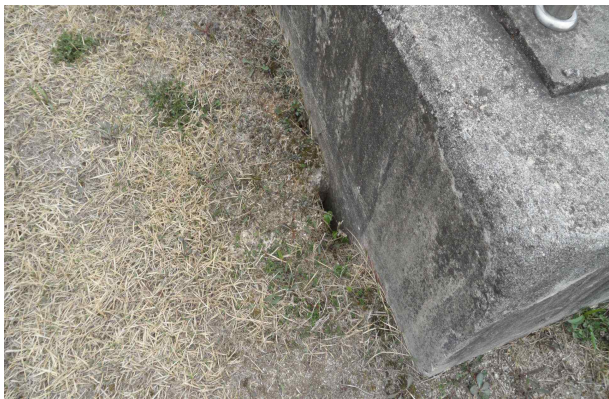
| 공동(A=0.25㎡) | | 밸브실 백태(A=7.20㎡) | |
| 원 인 | 공용기간 증가 | 원 인 | 균열부 지하수 유입 |

| 대 책 | 지속적 관찰 | 대 책 | 누수보수 |

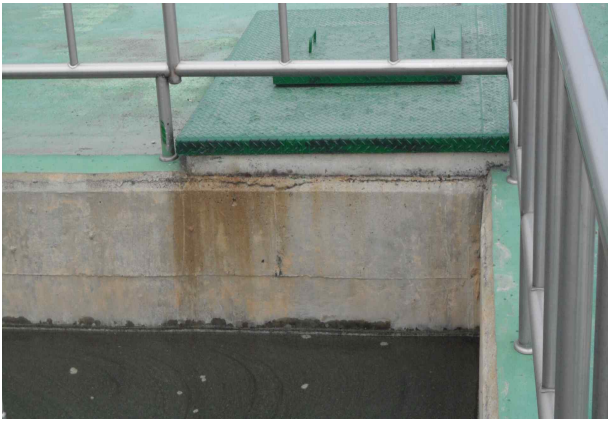
| B지 몰탈박리(A=0.04㎡) | | C지 망상균열(A=0.92㎡) | |
| 원 인 | 공용기간 증가 | 원 인 | 건조수축 및 일조량 증가 |

| 대 책 | 지속적 관찰 | 대 책 | 지속적 관찰 |

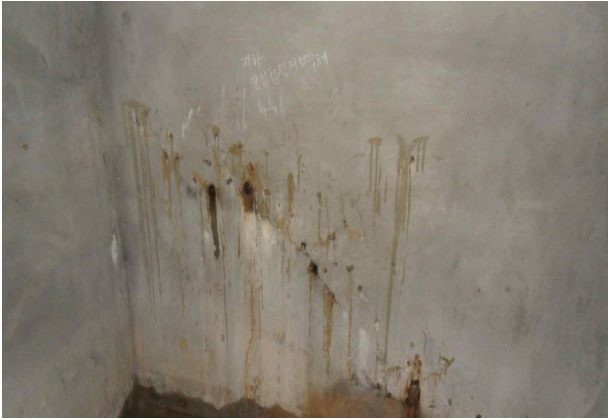
| 배관량 누수보수부 백태 | | 구동기실 백태 및 누수(A=0.20㎡) | |
| 원 인 | 보수부 재균열 및 지하수 유입 | 원 인 | 균열부 지하수 유입 |

| 대 책 | 지속적 관찰 | 대 책 | 누수보수 |

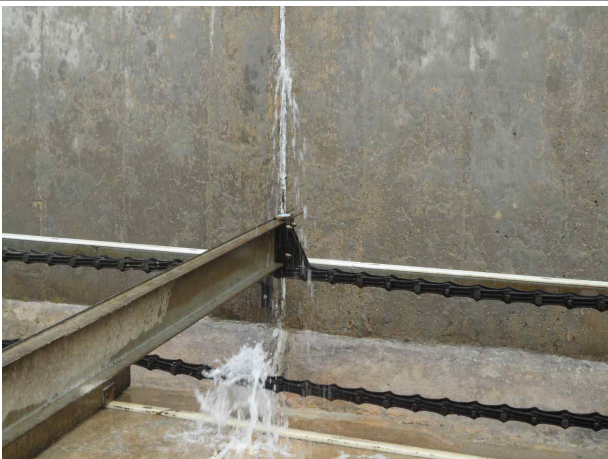
| A지 누수(L=1.00m) | | A지 트러프 전반적 도장박리 | |
| 원 인 | 공용기간 증가 및 신축작용 | 원 인 | 건조수축 및 일조량 증가 |

| 대 책 | 신축이음부 누수보수 | 대 책 | 지속적 관찰 |

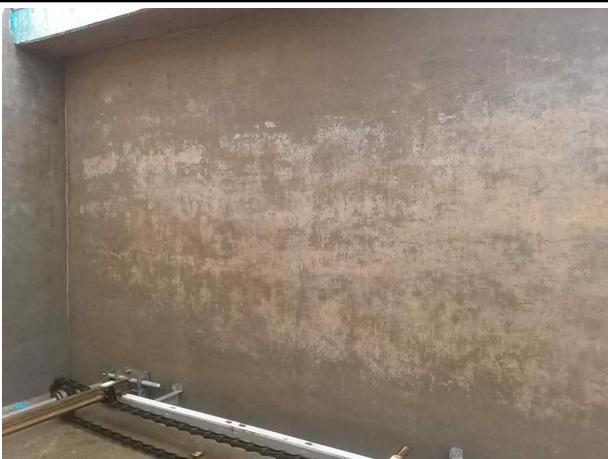
| D지 망상균열(A=84.00㎡) | | 수로 박락/파손(A=2.00㎡) | |
| 원 인 | 공용기간 증가 | 원 인 | 균열부 우수유입/공용기간 증가 |

| 대 책 | 지속적 관찰 | 대 책 | 단면보수 |

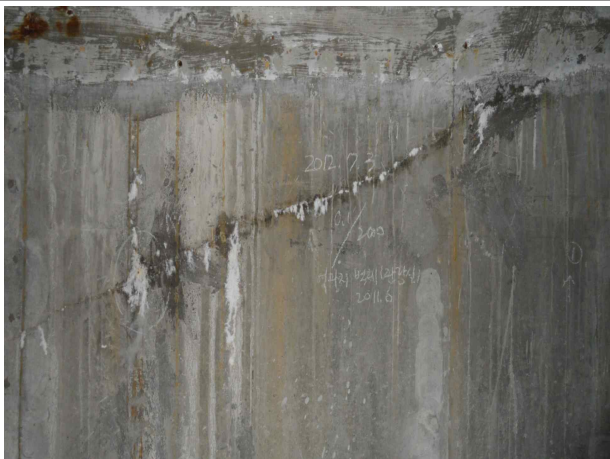
| 관랑실 벽체 백태(A=0.20㎡) | | 관랑실 벽체 누수/백태(A=0.40㎡) | |
| 원 인 | 균열부 지하수 유입 | 원 인 | 균열부 지하수 유입 |

| 대 책 | 누수보수 | 대 책 | 누수보수 |

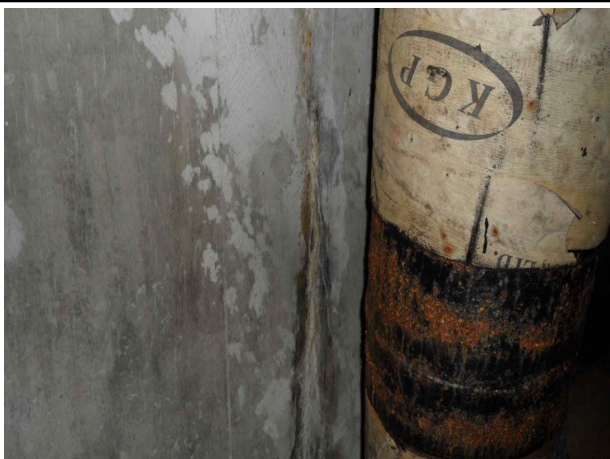
| 균열/백태(CW:0.1mm, L=2.0m) | | 균열/백태(CW:0.2mm, L=1.5m) | |
| 원 인 | 균열부 지하수 유입 | 원 인 | 균열부 우수유입/공용기간 증가 |

| 대 책 | 누수보수 | 대 책 | 백태보수 |

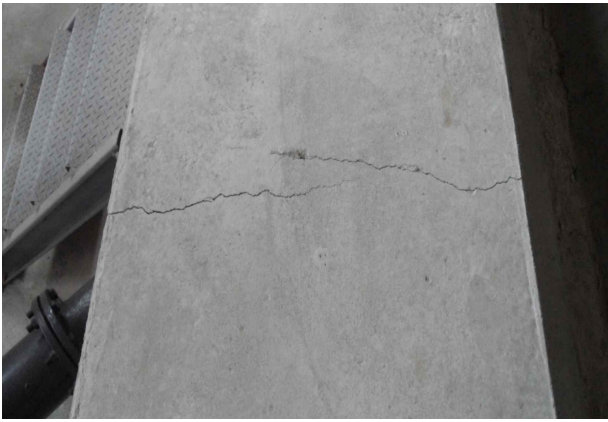
| 지하1층 균열( $CW:1.0mm$ , $L=3.0m$ ) | | 지하1층 누수/백태( $A=0.30m^2$ ) | |
| 원 인 | 관로 진동 및 공용기간 증가 | 원 인 | 균열부 지하수 유입 |

| 대 책 | 주입보수 | 대 책 | 누수보수 |

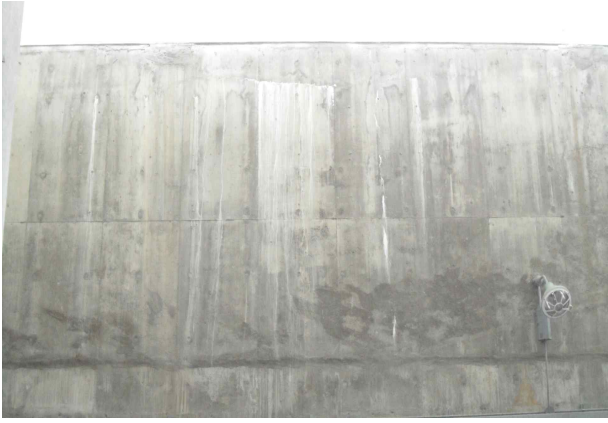
| 균열/백태( $A=12.00m^2$ ) | | 균열( $CW:0.3mm$ , $L=3.6m$ ) | |
| 원 인 | 균열부 지하수 유입 | 원 인 | 온도변화에 의한 신축작용 |

| 대 책 | 누수보수 | 대 책 | 주입보수 |

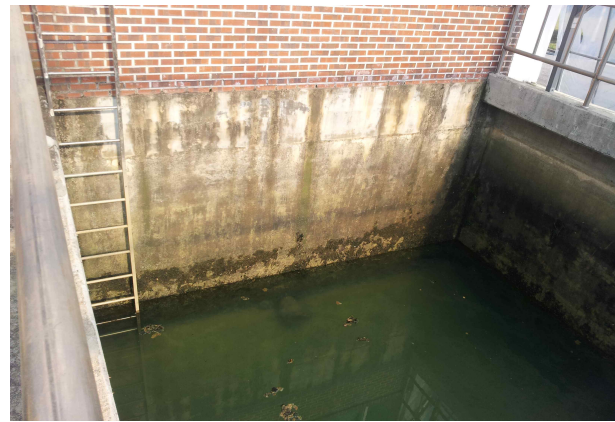
| A지 망상균열(A=2.17㎡) | | 물탈/박락(A=1.56㎡) | |
| 원 인 | 건조수축 및 공용기간 증가 | 원 인 | 건조수축 및 공용기간 증가 |

| 대 책 | 지속적 관찰 | 대 책 | 지속적 관찰 |

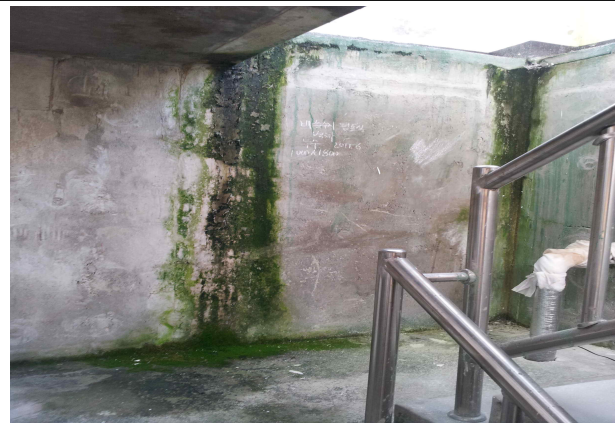
| 누수(A=3.00㎡) | | 균열(CW:0.3mm, L=2.4m) | |
| 원 인 | 시공이음부 우수유입 | 원 인 | 건조수축 |

| 대 책 | 지속적 관찰 | 대 책 | 지속적 관찰 |

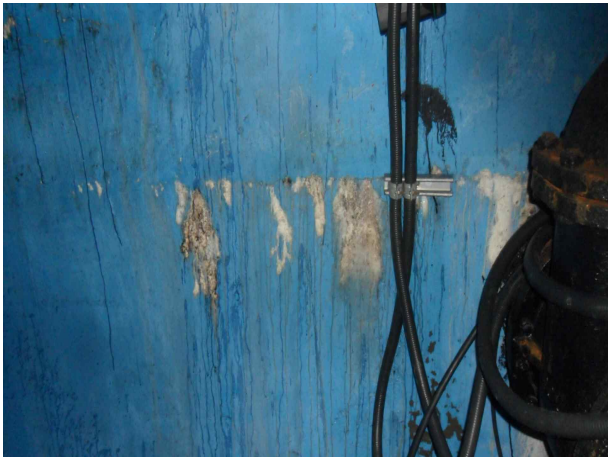
| 유출밸브실 누수백태(CW:0.2mm, L=7.0m) | | 유출밸브실 체수 | |
| 원 인 | 균열부 수분유입 및 지하수 | 원 인 | 외부 우수유입 |

| 대 책 | 지속적 관찰 | 대 책 | 지속적 관찰 |

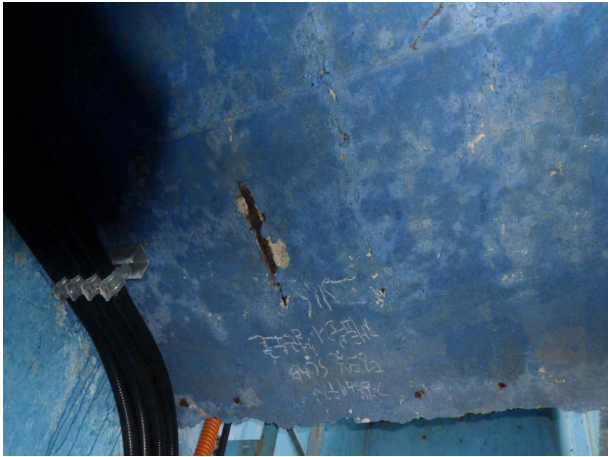
| 유입밸브실 재료분리/철근노출(A=1.50㎡) | | 백태(A=0.50㎡) | |
| 원 인 | 균열부 수분 유입 및<br>철근부식에 의한 부피팽창 | 원 인 | 균열부 수부 및 지하수 유입 |

| 대 책 | 지속적 관찰 | 대 책 | 지속적 관찰 |

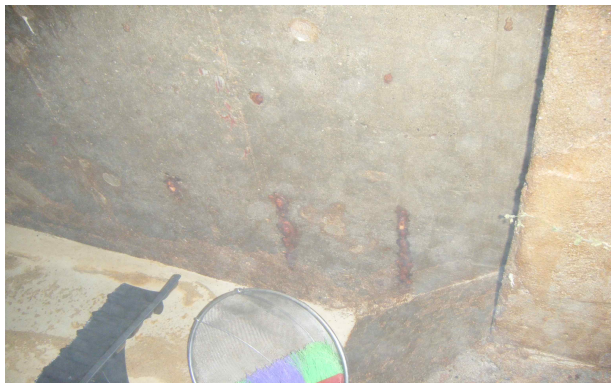
| 상태양호 | | 철근노출(L=0.5m, 2ea) | |
| 원 인 | - | 원 인 | 균열부 수분 유입 및 철근부식 |

| 대 책 | - | 대 책 | 지속적 관찰 |

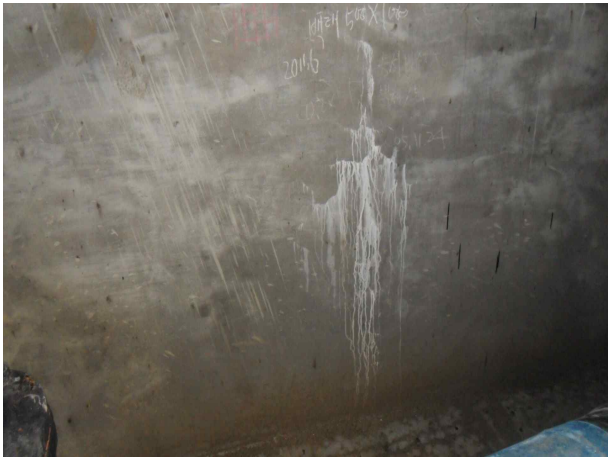
| 백태(A=0.75㎡) | | 거푸집 미제거(A=0.15㎡) | |
| 원 인 | 균열부 수분유입 및 지하수 | 원 인 | 균열부 수분유입 및 지하수 |

| 대 책 | 지속적 관찰 | 대 책 | 지속적 관찰 |

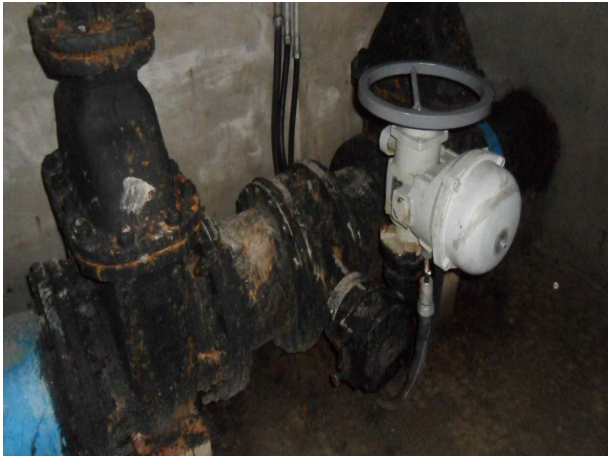
| 관부식 | | 전선단자함 파손 | |
| 원 인 | 외기온도차에 의한 습윤상태 지속 | 원 인 | 균열부 수분 유입 및 철근부식 |

| 대 책 | 지속적 관찰 | 대 책 | 지속적 관찰 |

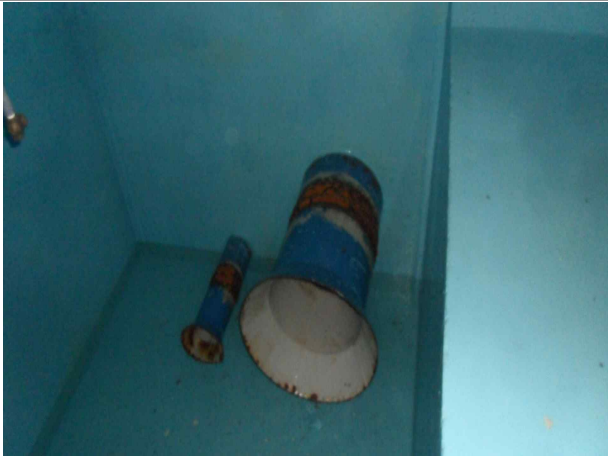
| 관부식 | | 점부식 | |
| 원 인 | 수처리 운영으로 인한 습윤상태 지속 | 원 인 | 수처리 운영으로 인한 습윤상태 지속 |

| 대 책 | 지속적 관찰 | 대 책 | 지속적 관찰 |

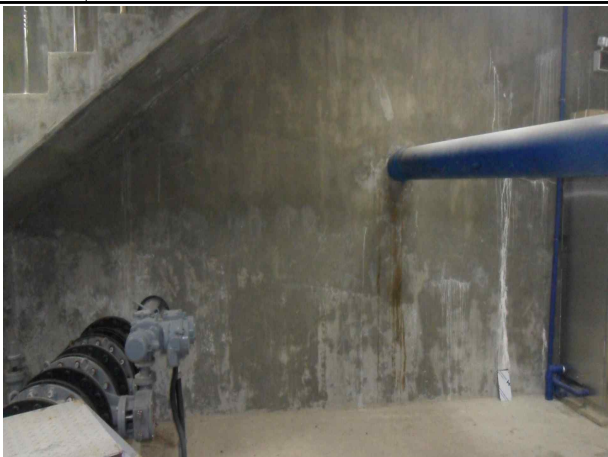
| 백태 및 균열 | | 균열(CW:0.3mm, L=15.0m) | |
| 원 인 | 균열부 지하수 유입 | 원 인 | 마감재 건조수축 |

| 대 책 | 지속적 관찰 | 대 책 | 지속적 관찰 |

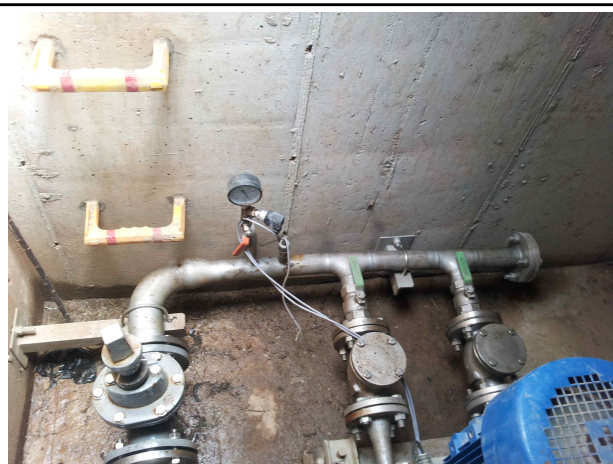
| 체수(A=1.00㎡) | | 상부 철근노출 | |
| 원 인 | 상부 출입구 우수유입 | 원 인 | 시공오차 |

| 대 책 | 지속적 관찰 | 대 책 | 지속적 관찰 |

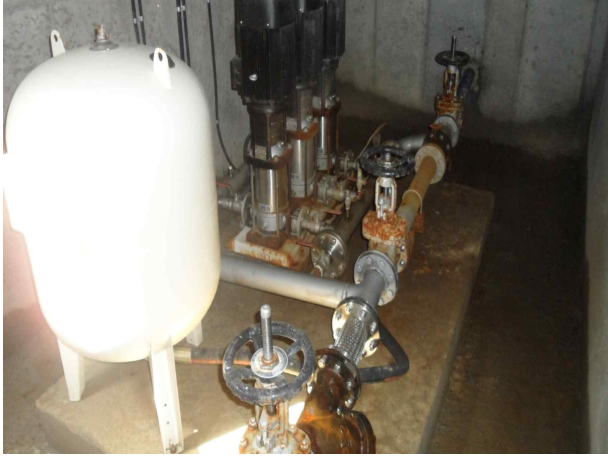
| 체수 | | 기존거푸집 미제거 | |
| 원 인 | 출입구 우수유입 | 원 인 | 시공오차 |

| 대 책 | 지속적 관찰 | 대 책 | 지속적 관찰 |

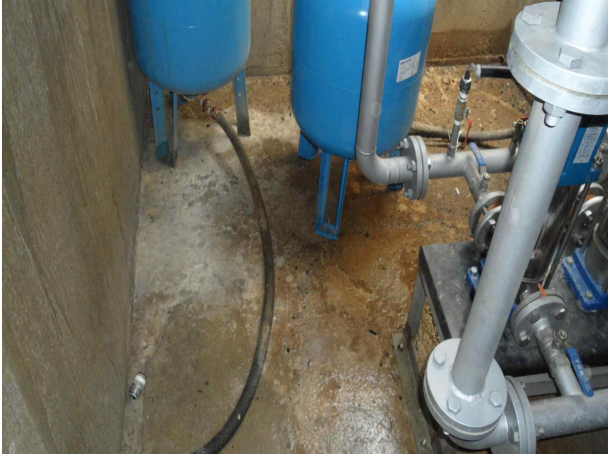
| 현황 | | 체수(A=6.00㎡) | |
| 원 인 | - | 원 인 | 출입구 우수유입 |

| 대 책 | - | 대 책 | 지속적 관찰 |

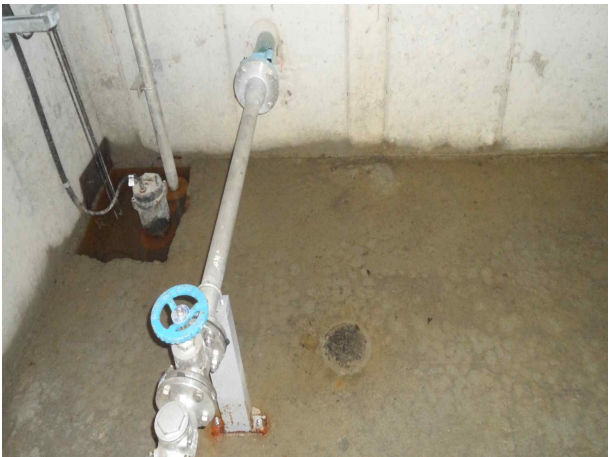
| 현황 | | 체수(A=15.00㎡) | |
| 원 인 | - | 원 인 | 출입구 우수유입 |

| 대 책 | - | 대 책 | 지속적 관찰 |

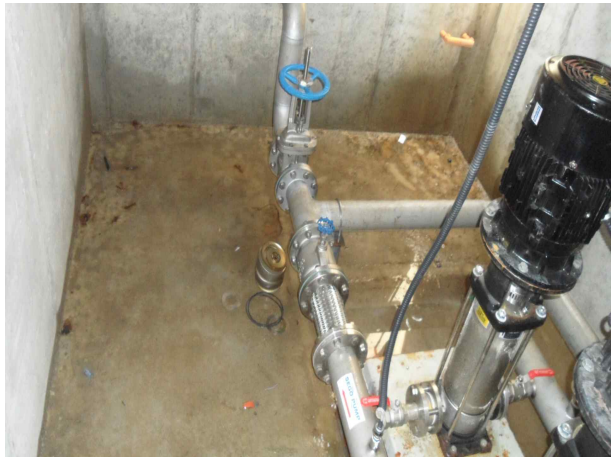
| 현 황 | | 체수(A=12.50㎡) | |
| 원 인 | - | 원 인 | 출입구 우수유입 |

| 대 책 | - | 대 책 | 지속적 관찰 |

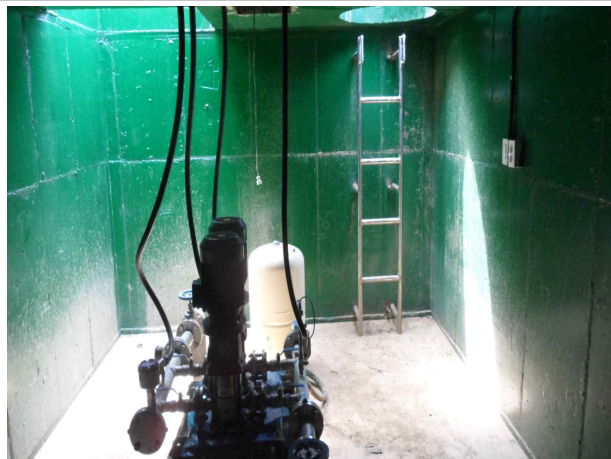
| 현황 | | 토사퇴적(A=15.00㎡) | |
| 원 인 | - | 원 인 | 출입구 우수유입 |

| 대 책 | - | 대 책 | 지속적 관찰 |

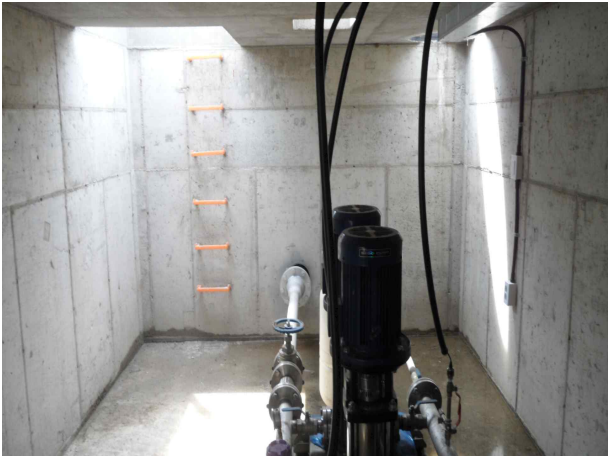
| 전 경 | | 체수(A=15.00㎡) | |
| 원 인 | - | 원 인 | 출입구 우수유입 |

| 대 책 | - | 대 책 | 지속적 관찰 |

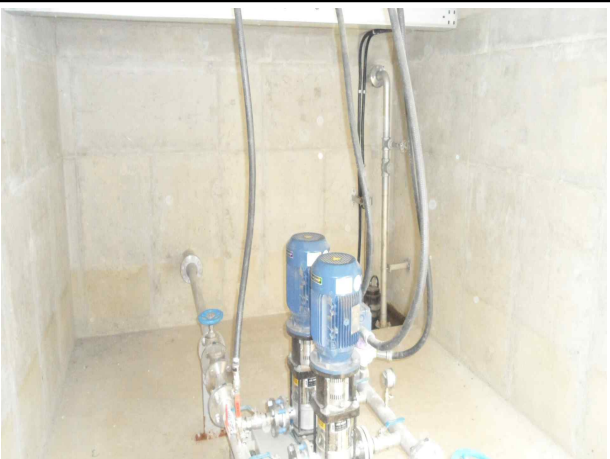
| 전 경 | | 토사퇴적(A=15.00㎡) | |
| 원 인 | - | 원 인 | 출입구 우수유입 |

| 대 책 | - | 대 책 | 지속적 관찰 |

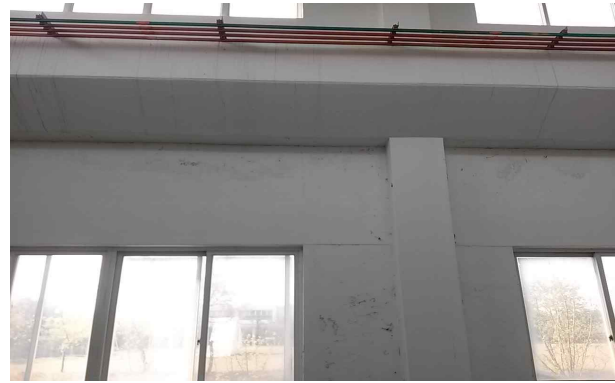
| 균열(CW:0.3mm, L=3.5m) | | 박리(A=1.00㎡) | |
| 원 인 | 건조수축 | 원 인 | 공용기간 증가 및 일조량 증가 |

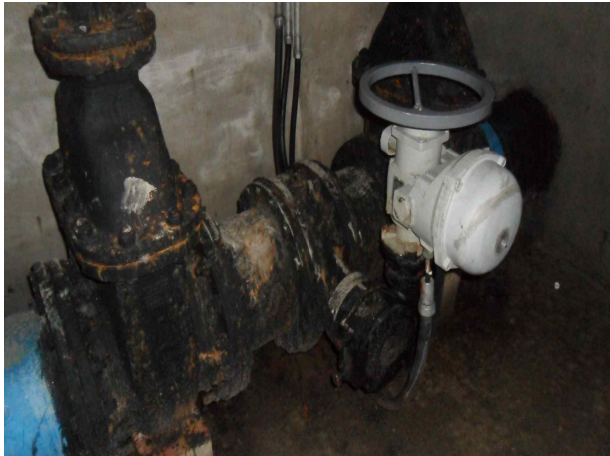
| 능서배수지 유출밸브실 관 표면부식 | | 금당리 가압장 상태양호 | |
| 원 인 | 공용기간 증가 | 원 인 | - |
