## 제 3 장 외관조사

### 3.2 외관조사

금회 정밀점검에서는 여주 시설물중 여주정수장내 토목구조물 및 건축구조물과 취수장, 배수지, 가압장등이 점검대상 시설물로 선정되어 점검을 실시하였다. 외관조사는 구조물에 발생되어 있는 손상 및 결함을 육안으로 조사하여 그 정도를 확인하고 발생 원인을 파악 하는 것으로 콘크리트 구조물의 침하, 부상, 기초세굴등과 콘크리트 표면의 균열, 누수, 백태, 박리, 박락, 파손, 재료분리, 철근노출, 신축이음부의 탈락 및 열화 등의 항목에 대하여 수행한 다.

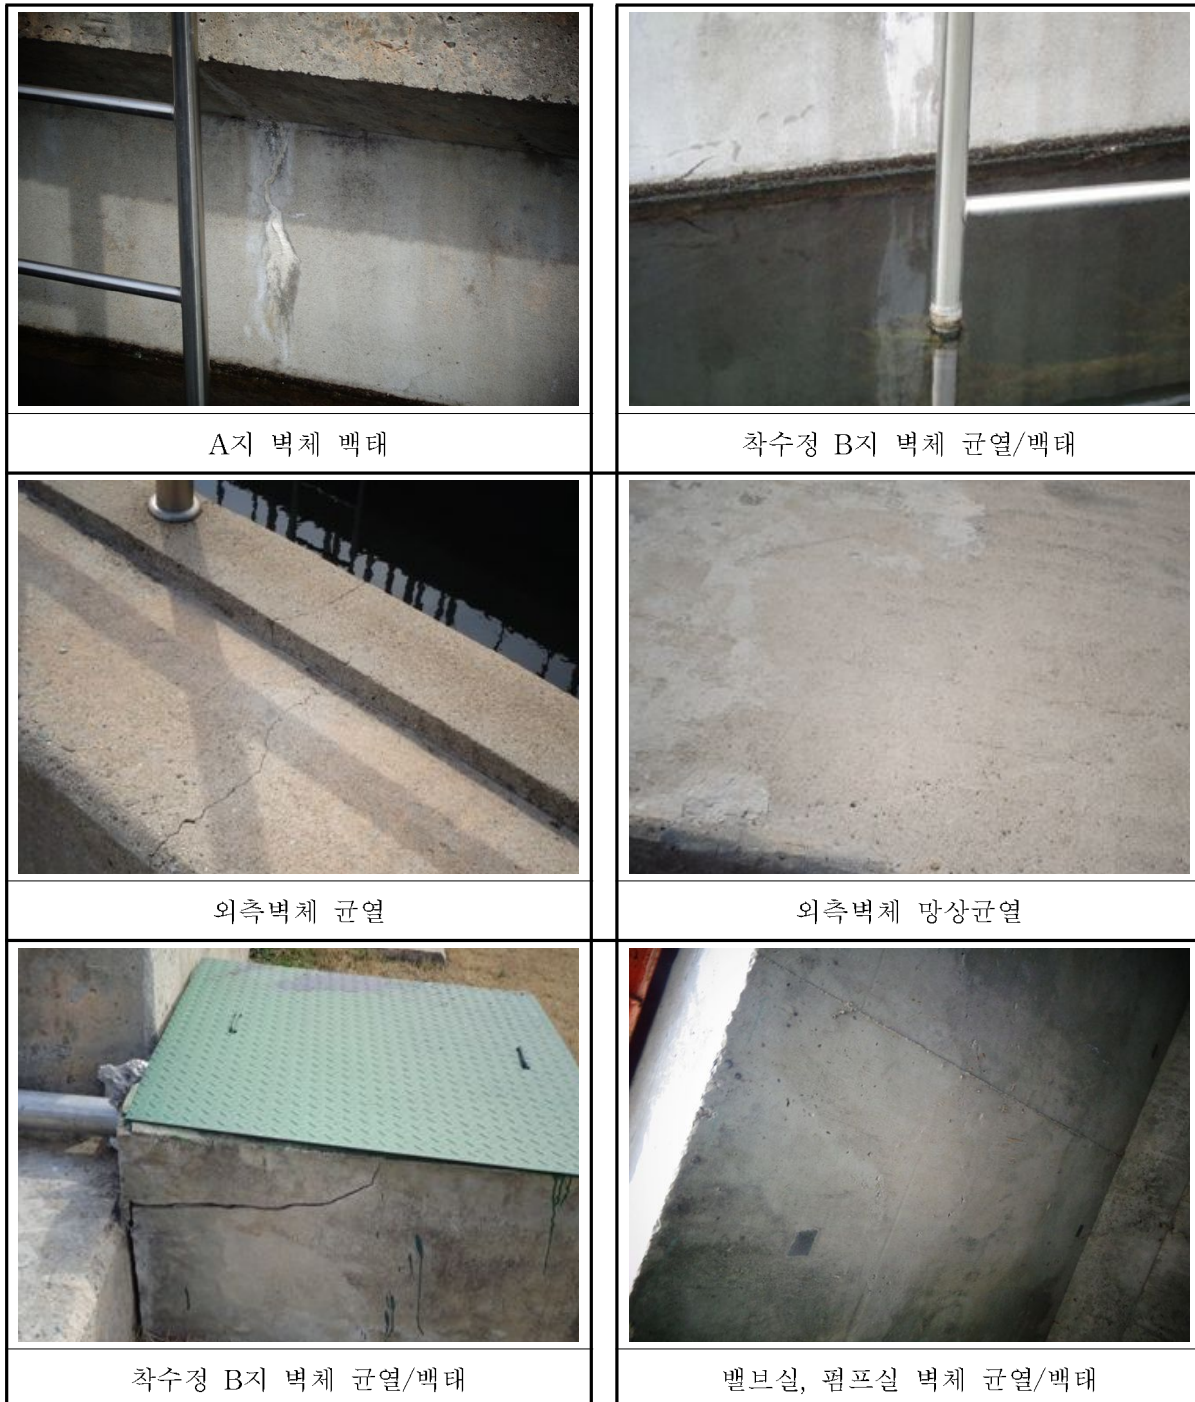
【사진 3.2】 착수정 손상현황

수처리 운영상 노출부위에 대해서 외관조사를 실시하였으며, A·B지는 벽체에 기 점검 시 확인된 장기 공용에 의한 망상균열, 균열, 백태 등이 발생한 것으로 확인되었으며, 착수정 외측벽체에는 망상 균열 및 파손이 국부적으로 발생되었다. 또한 밸브실 및 펌프실에는 균열, 백태 등의 손상이 확인되었다. 기 발생한 손상은 손상이 경미한 상태로 지속적인 관찰 후 진전시 표면처리 등의 조치가 요구된다.

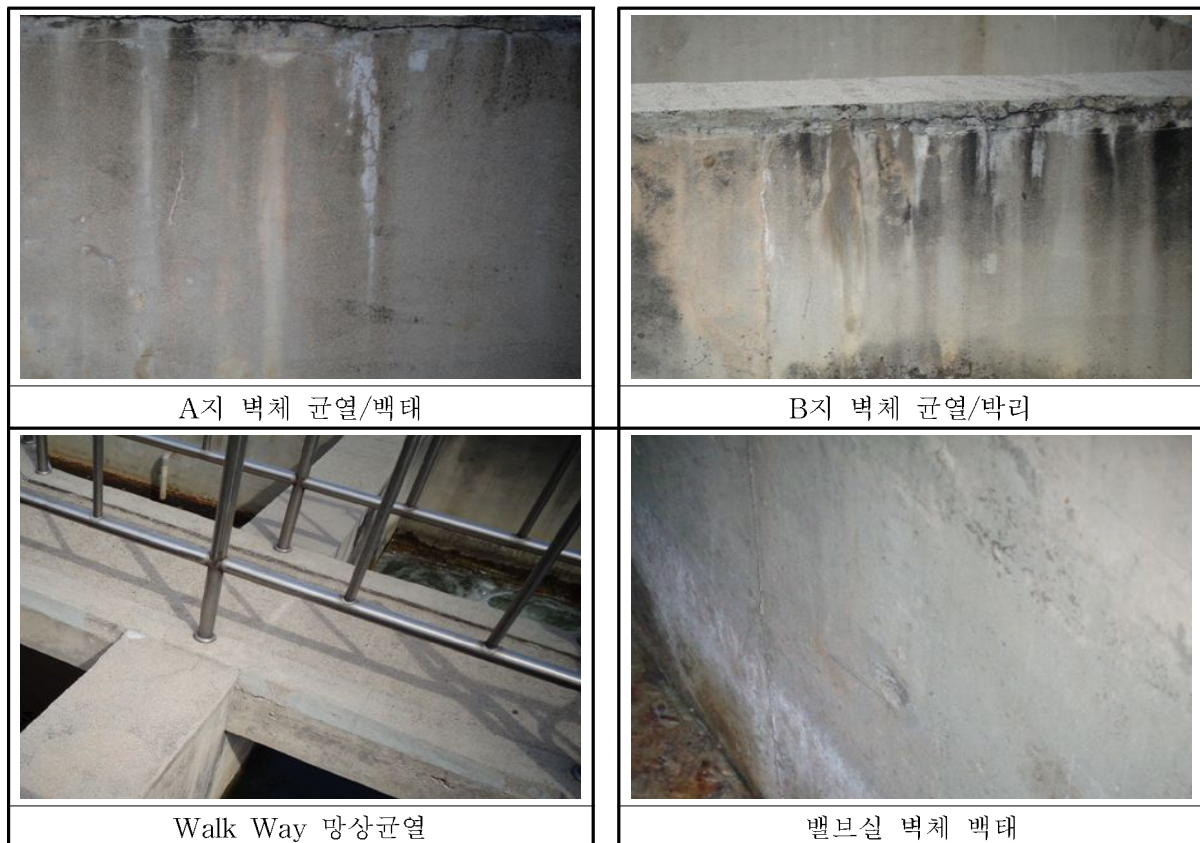
【사진 3.4】 혼화지 손상현황

혼화지는 벽체 확인된 손상(균열/백태, 망상균열, 박리 등)은 기 손상으로 진전은 미미한 것으로 나타났다. 추후 점검을 통한 손상의 진전유무에 따른 유지관리방안을 수립하는 것이 바람직할 것으로 판단된다.

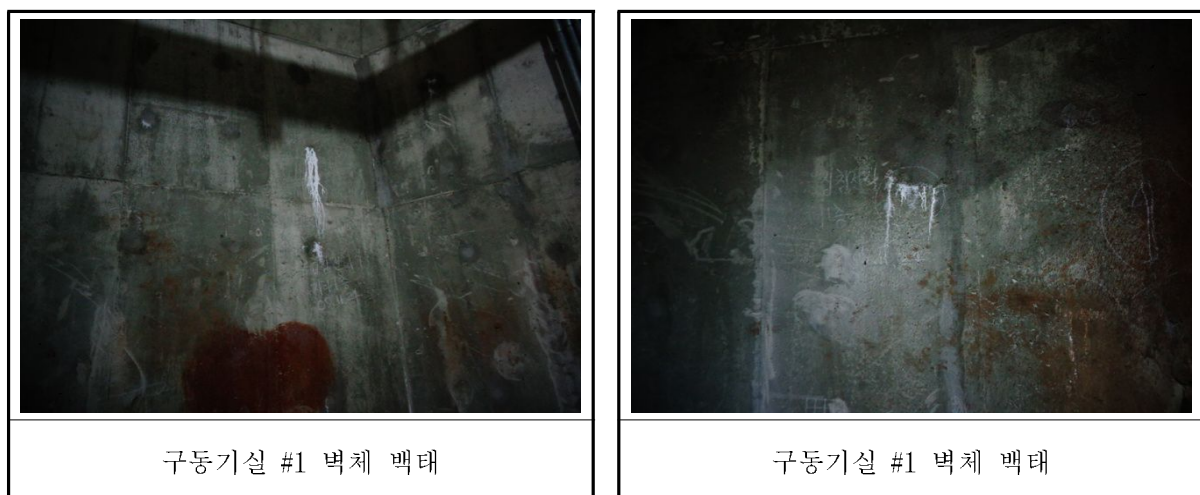
【사진 3.6】 응집지 손상현황

응집지의 외관조사 결과, 장기 공용으로 및 누수로 인한 백태 및 박리, 균열, 누수 등의 손상이 조사되었다, 기 손상부는 진전이 미미한 것으로 보이나, 일부부채에 발생한 누수 등의 손상에 대해서는 지속적인 관찰이 필요하며, 진전시 구조물의 내구성 및 사용성 확보를 위한 표면처리, 단면보수 등의 조치가 요구된다.

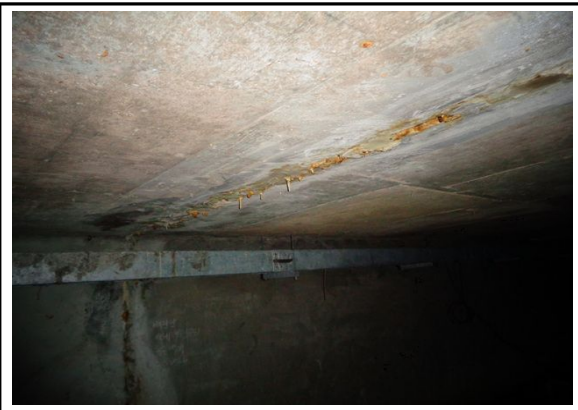
구동기실 #1 신축이음부 누수/백태

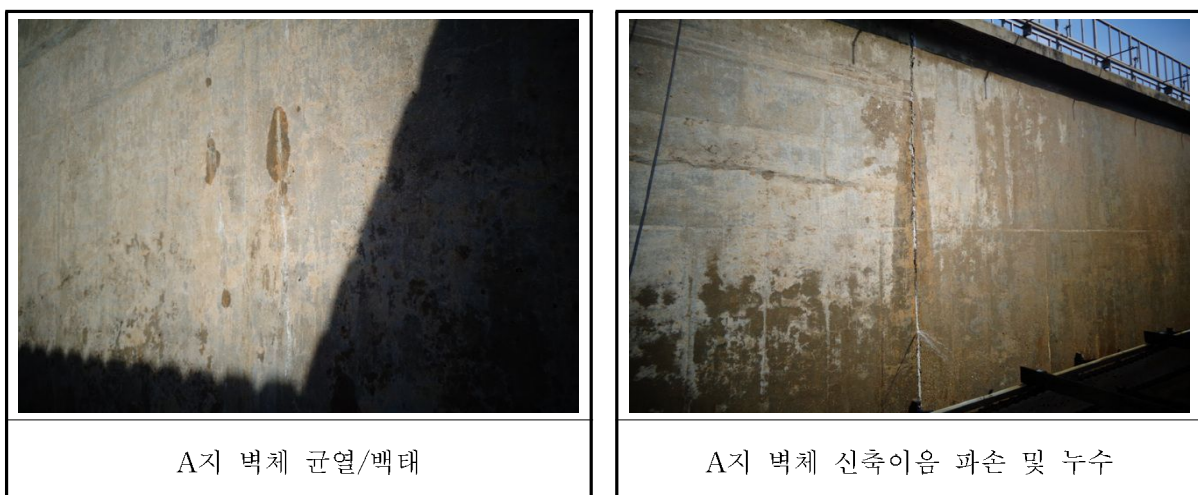
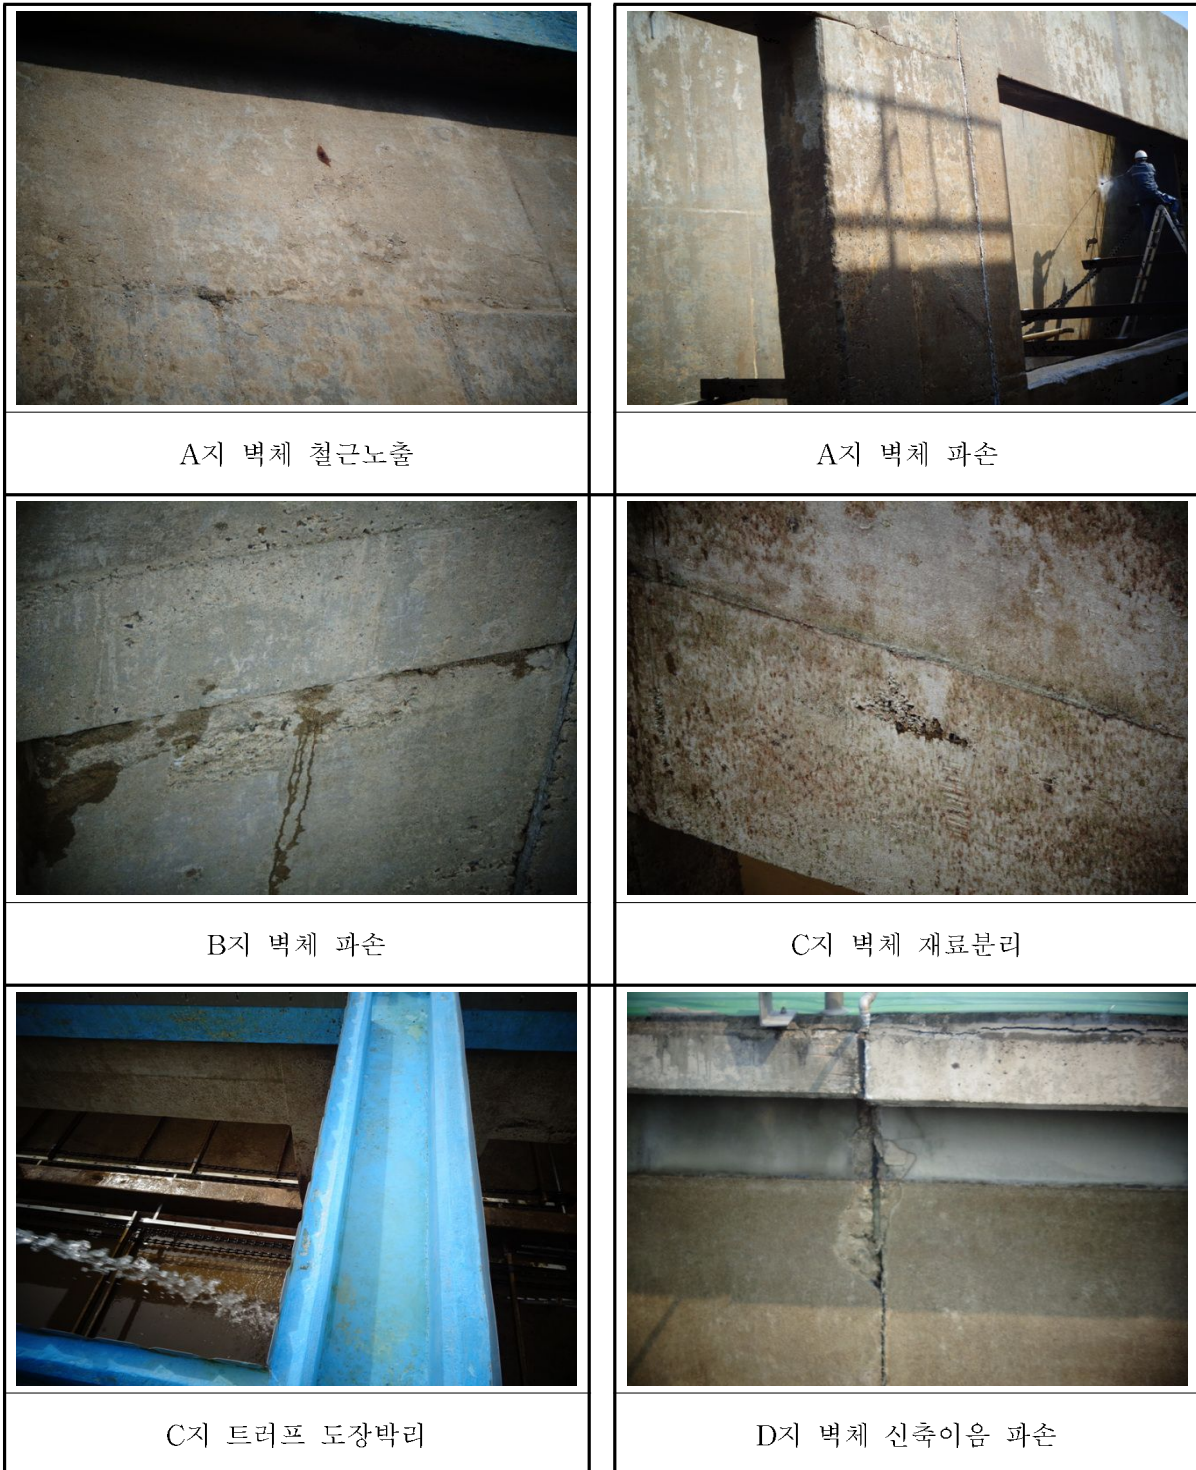
【사진 3.8】 침전지 손상현황

침전지는 공용기간 증가 등으로 인한 벽체에 균열 및 백태, 재료분리 등이 조사되었으며, 공용년수 증가에 따른 신축이음 실란트 열화 및 온도응력에 의한 신축이음 벌어짐이 발생하여 누수가 발생된 것으로 조사되었다. 일부 벽체에 재료분리가 추가 조사되었으며, 기존상부는 지속적인 관찰 후 진전시 표면처리, 단면보수, 실란트 충전 등의 조치가 요구된다.

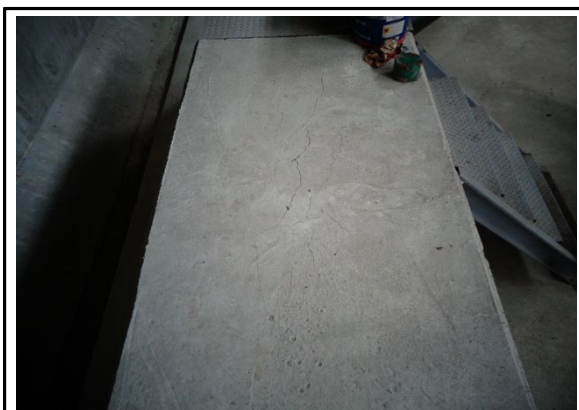
송수펌프실 외관조사 결과, 지하층에서 균열( $cw=0.2\sim1.0mm$ ) 및 백태 등의 손상이 조사되었으며, 기 손상으로 진전은 미미한 상태이나, 0.3mm이상의 균열 및 누수/백태 손상에 대해서는 구조물의 내구성 확보를 위한 주입보수, 습식균열보수 등의 조치가 필요하다.

바닥부 망상균열

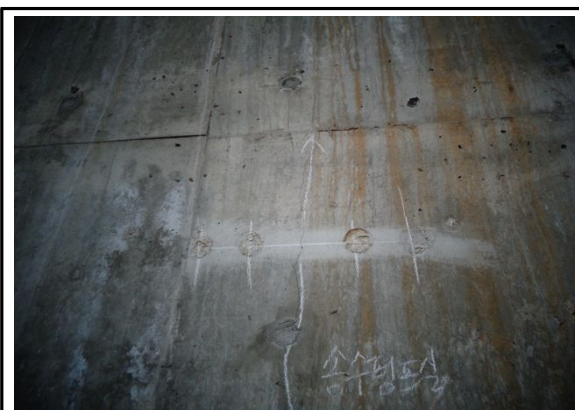
벽체 폭 0.3mm이상 균열

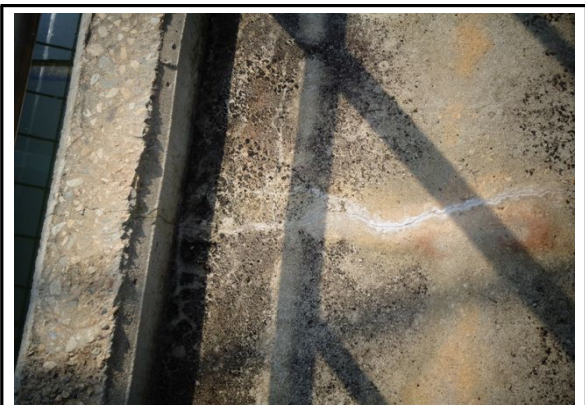
배출수지는 수처리 운영상 노출부위에 대해서만 점검을 실시하였으며, 외관조사결과, 지내 벽체에 망상균열 및 백태, A지 상부에 박리 및 박락 등의 손상이 확인되었다. 또한 지하 펌프실 벽체에 균열( $cw=0.3mm$ ), 누수가 일부구간에서 발생된 것으로 조사되었다.

Walk Way 물탈균열

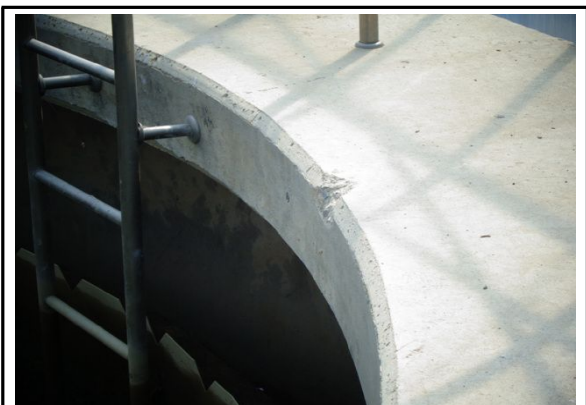
배슬러지지는 노출부위에 대해서 점검을 실시하였으며, Walk Way에 콘크리트 파손 및 균열이 국부적으로 발생된 것으로 조사되었으나, 손상의 정도가 경미한 상태로 추후 점검을 통한 손상의 진전시 적절한 조치가 요구된다.

벽체 콘크리트 파손

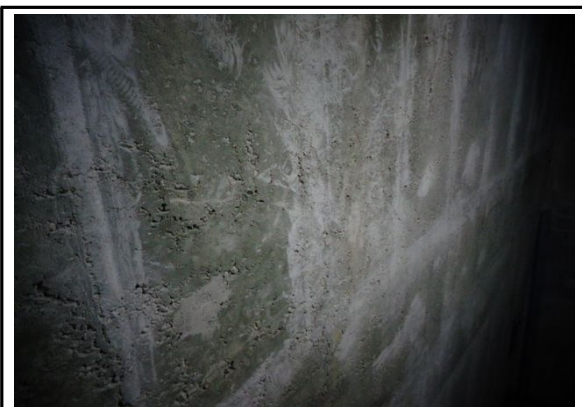
탈수기동 지하 벽체에 백태 및 재료분리, 균열이 조사되었으며, 기 점검시 확인된 손상으로 손상의 진전은 미미한 것으로 판단된다. 기 손상부는 지속적인 관찰 후 진전시 표면처리 등의 조치가 요구된다.

벽체 재료분리

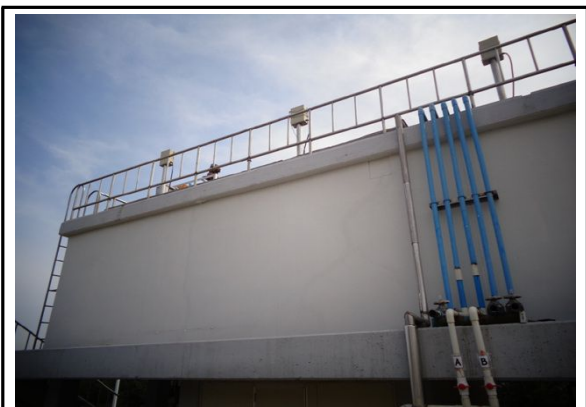
약품저장탱크 내부는 약품으로 인한 조사 불가능한 상태이며, 기 손상인 외부 벽체에 균열 및 열화, 도장탈락, 들뜸 등이 조사되었다, 기 손상부는 경미한 상태로 확인되며, 지속적인 관찰후 적절한 조치가 필요하다.

벽체 열화 및 도장탈락

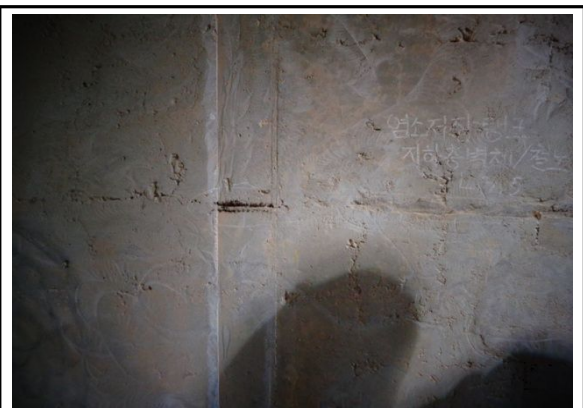
염소투입탱크 지하층에 균열( $cw=0.1\sim0.3mm$ ) 및 국부적 철근노출 등이 발생되었으나, 손상의 정도가 경미한 상태로 추후 점검을 통한 손상의 진전유무를 확인후 진전시 적절한 조치가 필요하다.

벽체 철근노출

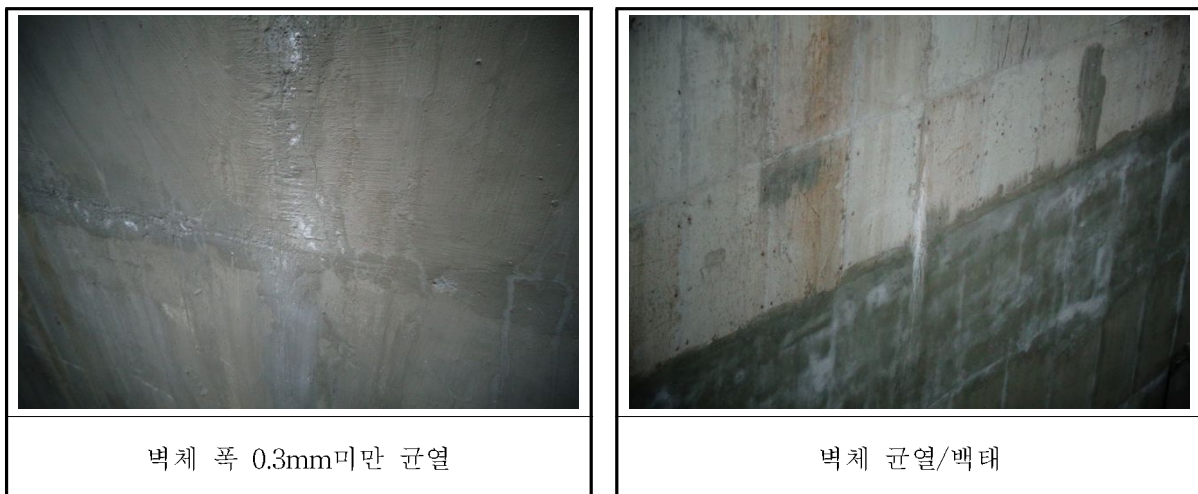
【사진 3.26】 취수펌프장 손상현황

취수펌프장 펌프실 벽체에 균열(cw=0.1~0.3mm) 및 백태, 보수부 몰탈 들뜸 등이 발생된 것으로 조사되었으나, 대부분 기 점검시 확인된 손상으로 손상의 진전은 미미한 상태로 확인되었다, 기 손상부는 주기적임 점검을 통한 진전 유무 확인 및 진전시 적절한 유지보수 방안 수립이 필요하다.

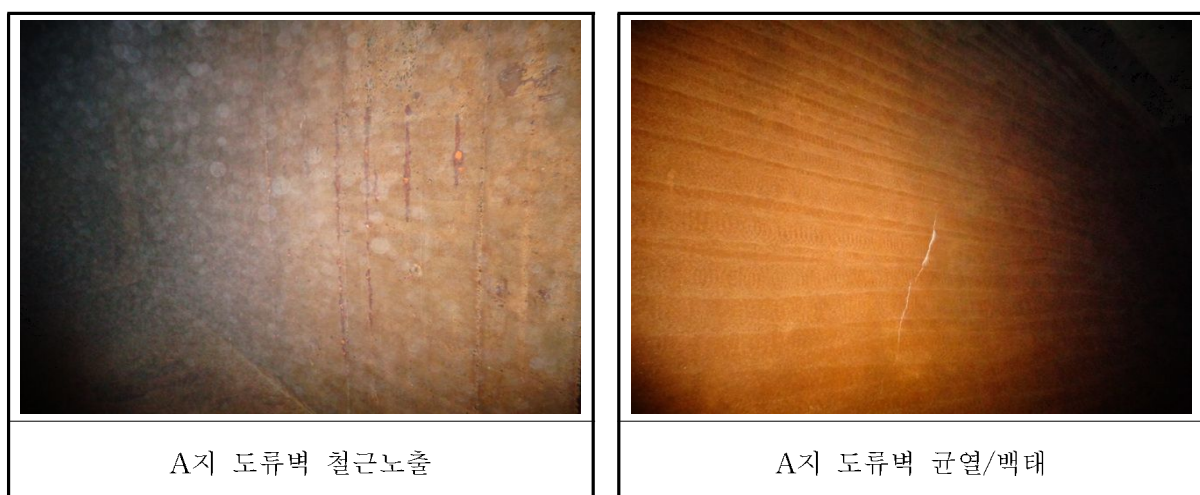
【사진 3.28】 매룡배수지 손상현황

매룡배수지 외관조사는 청소 일정에 맞춰서 점검을 실시하였으며, A, B지 내부벽체에 균열 및 백태, 재료분리, 열화, 철근노출 등이 확인되었다. 장기간 공용 및 누수로 인하여 일부 구간 콘크리트 열화가 심화되어, 철근노출 및 백태 등의 손상이 진전되었다. 열화/백태, 열화/철근노출 구간은 단면보수 등의 조치가 필요하다.

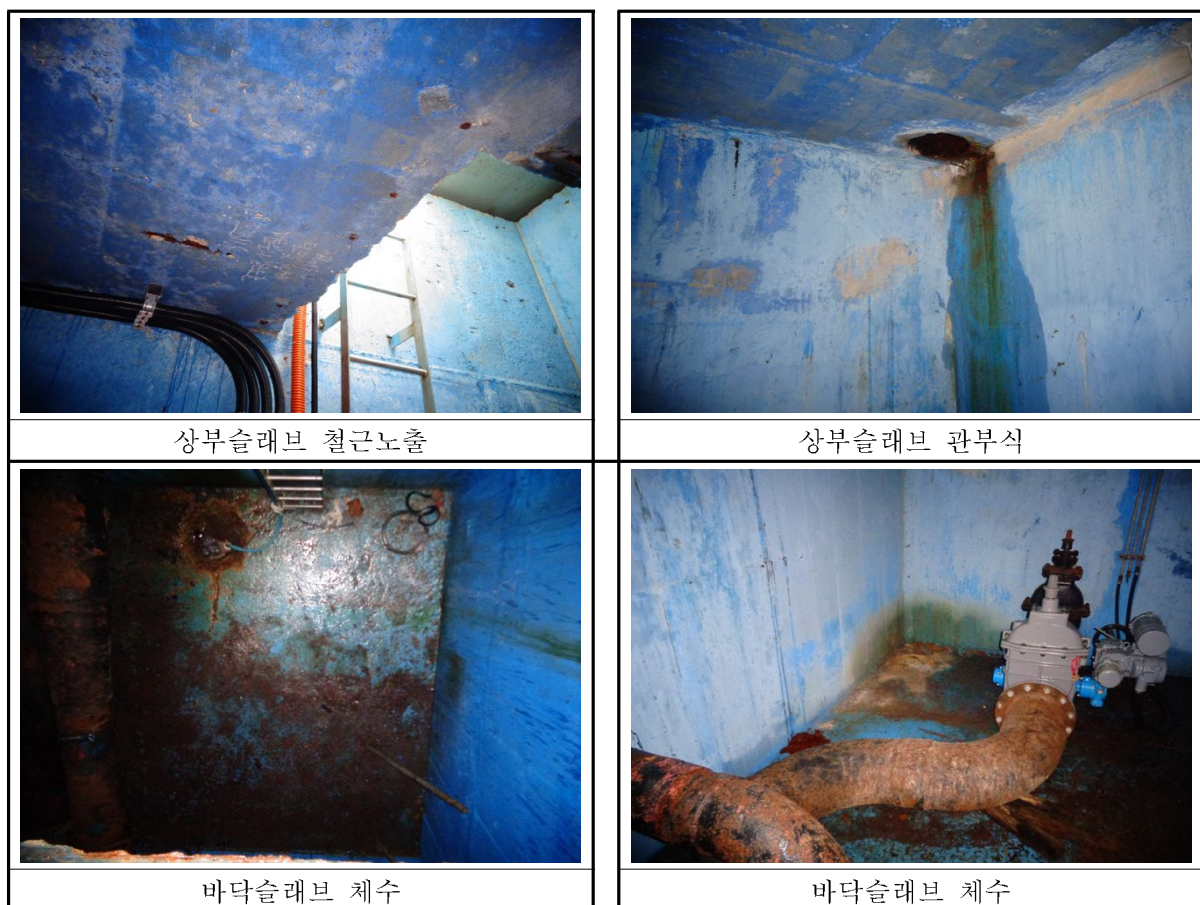
【사진 3.30】 점봉배수지 손상현황

점봉배수지 외관조사 결과, 유출밸브실 내부벽체에 기존손상인 균열 및 백태, 철근노출 등이 조사되었다. 기 손상부는 현재 진전이 미미한 상태로 확인되었으며, 지속적인 관찰 후 진전시 적절한 조치가 필요하다.

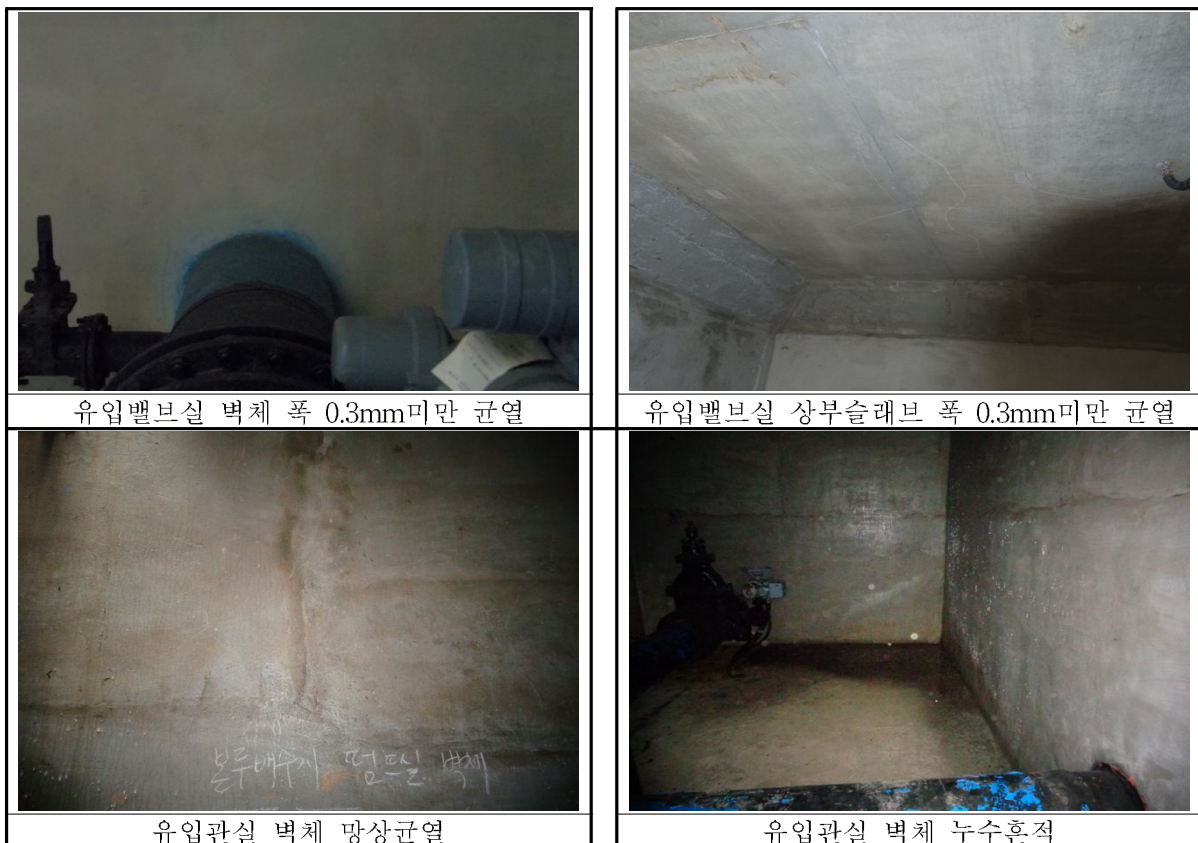
【사진 3.32】 본두배수지 손상현황

본두배수지는 A, B지 내부벽체에 기존 손상인 백태, 철근노출 등의 손상이 조사되었으며, 신설된 C, D지는 벽체에 시트방수가 시공되어 있으며, 도류벽은 PDF판넬로 시공되어 전반적으로 건전한 것으로 조사되었다. 펌프실의 일부구간에서 균열, 몰탈 망상균열 및 체수 등의 손상이 조사되었으나, 손상의 정도가 경미하며, 지속적인 관찰 후 조치가 요구된다.

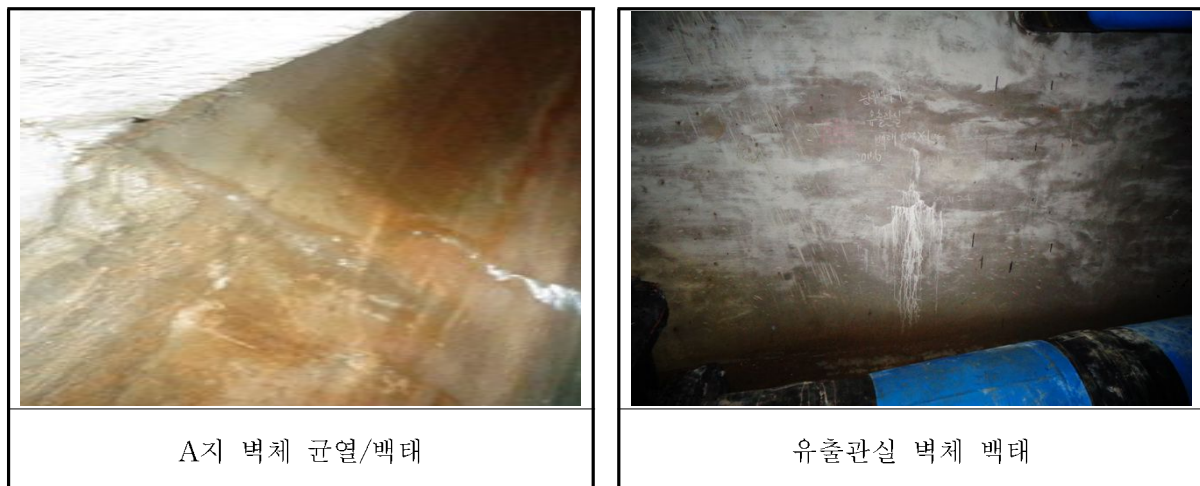
【사진 3.34】 능서배수지 손상현황

능서배수지의 외관조사결과, A지 벽체 균열/백태 및 유출밸브실 내부벽체에 백태, 관부식 및 상부슬래브에 거푸집 미제거 및 전선단자함 파손이 조사되었다. 손상부는 지속적인 관찰 후 진전시 표면처리 등의 조치가 필요하다.

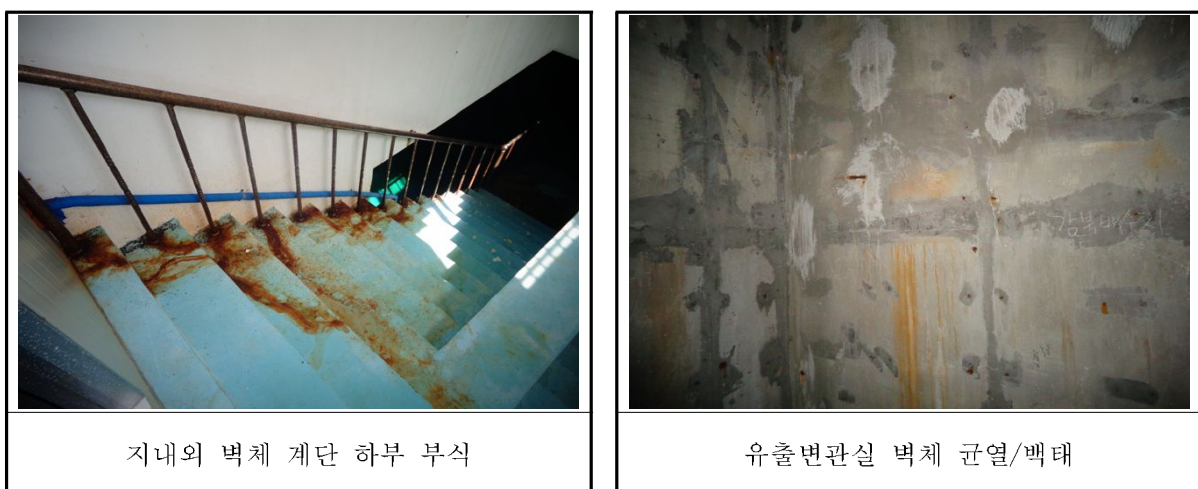
【사진 3.36】 강북배수지 손상현황

강북배수지 외관조사는 청소 일정에 맞춰서 점검을 실시하였다. A지 내부벽체에 점부식, 관부식, 유입변실에 백태 및 균열, 외부 벽체에 오염 및 균열이 조사되었으나, 대부분 기존 손상으로 손상의 정도가 경미하고 손상의 진전은 미미한 것으로 보여지므로 추후 점검을 통한 손상의 진전유무에 따른 유지관리방안을 수립하는 것이 바람직할 것으로 판단된다.

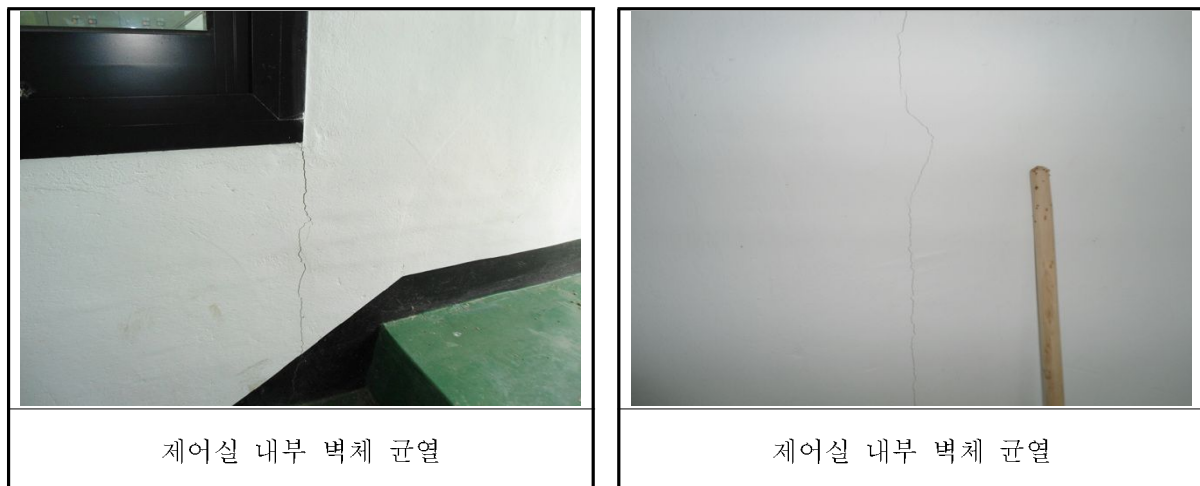
【사진 3.38】 산북배수지 손상현황

산북배수지는 2012년도 준공된 시설물로 최초 정밀점검을 실시하였으며, 외관조사결과 손상이 없는 양호한 상태이나, 일부 건축물 내부 벽체 균열이 발생하였으며, 손상은 경미한 상태이다. 손상부는 지속적인 관찰 후 균열보수 등의 조치가 요구된다.

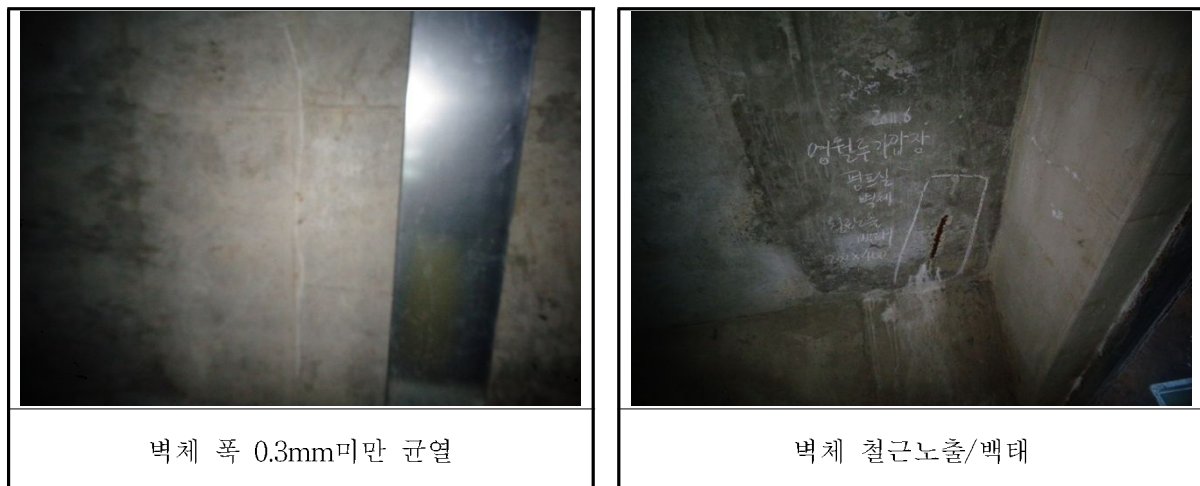
【사진 3.40】 영월루가압장 손상현황

영월루 가압장의 외관조사 결과, 공용기간 증가 및 일조량 증가에 의한 출입구 표면열화 및 내부 벽체 국부적인 균열, 철근노출 등의 손상이 조사되었으며, 지속적인 관찰 후 진전시 조치가 요구된다.

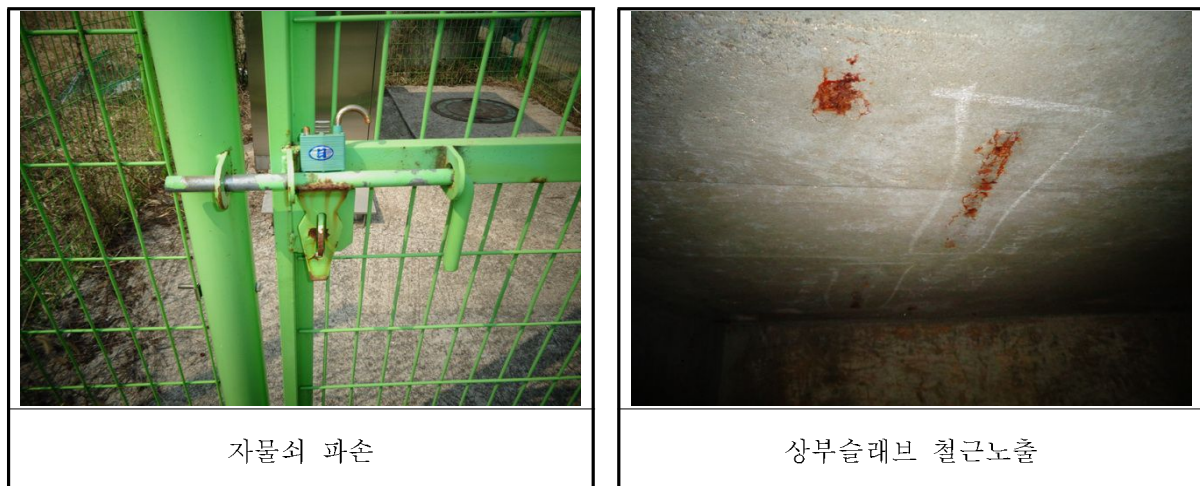
【사진 3.46】 소유리 가압장 손상현황

소유리 가압장의 외관조사결과, 기 손상인 내부 체수 및 상부슬래브 철근노출이 발생된 것으로 조사되었으나, 손상의 정도가 경미하므로, 지속적인 관찰 후 진전시 단면보수+방청 등의 조치가 요구된다.

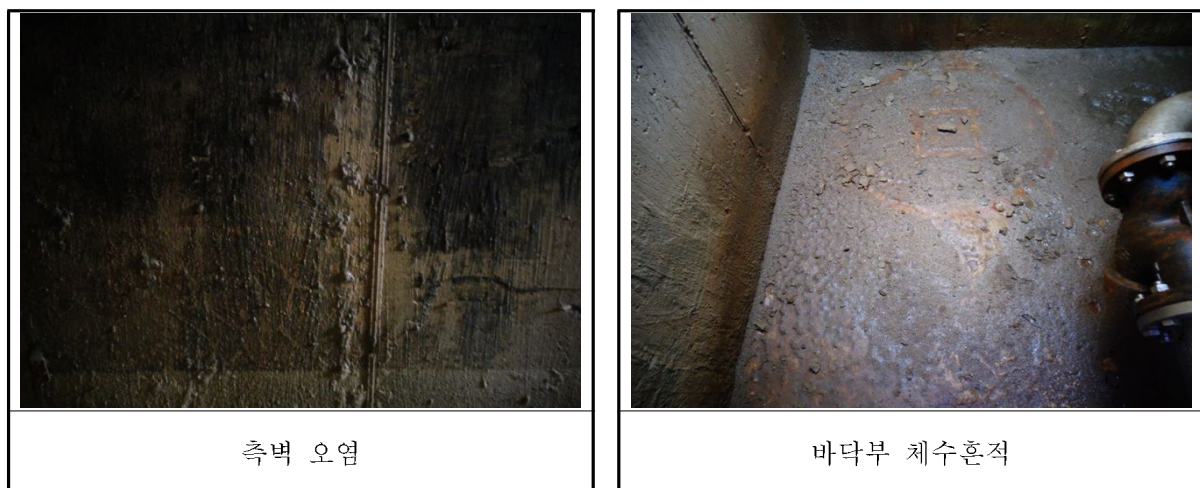
【사진 3.50】 운촌리 가압장 손상현황

운촌리 가압장의 외관조사결과, 기 손상인 내부 바닥 토사퇴적 및 벽체 오염 등이 조사되었다. 기 손상부는 구조물의 내구성 및 내후성 저하 등은 없는 것으로 판단되며 주기적 점검 및 청소를 실시하여 유지관리하는 것이 바람직할 것으로 판단된다.

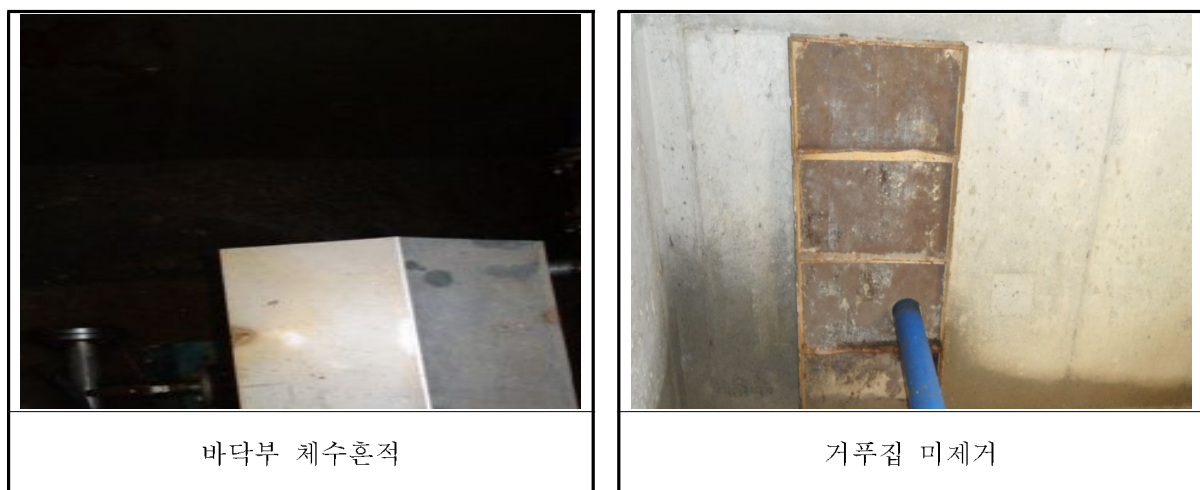
【사진 3.52】 중암리2 가압장 손상현황

중암리2 가압장의 외관조사결과, 기 손상인 내부 바닥 체수 및 거푸집 미제거(1개소)가 조사되었다. 기 손상부는 청소 등의 정비가 요구된다.

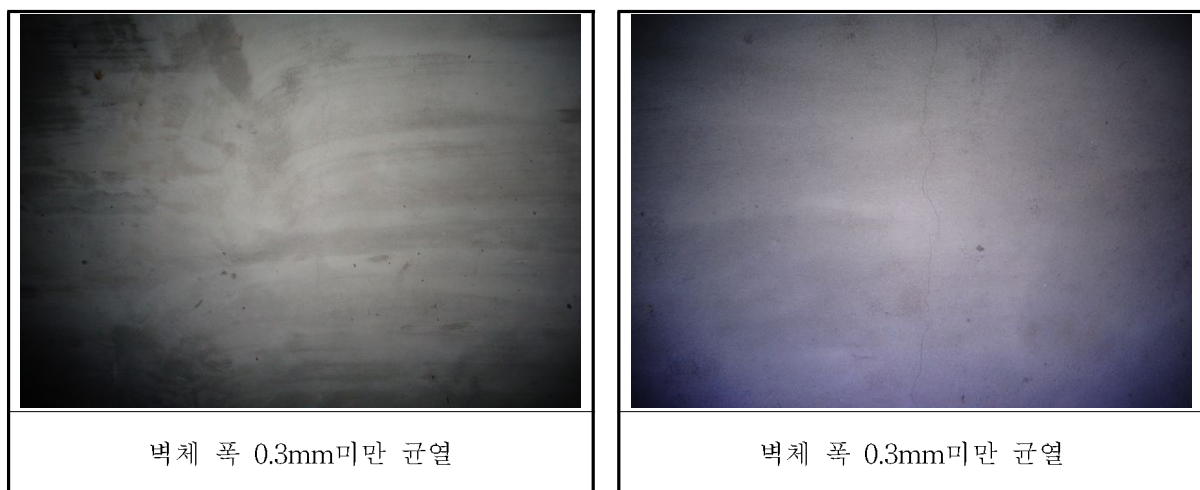
【사진 3.68】 금당리 가압장 손상현황

금당리 가압장의 외관조사결과, 일부 벽체에 폭 0.3mm미만의 균열이 신규로 조사되었다. 균열 구간은 현재 미미한 상태로 확인되며, 손상의 진전시 표면처리 등의 조치가 요구된다.

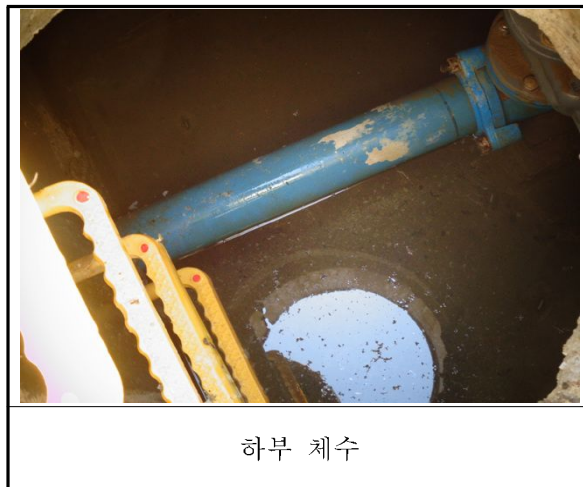
삼교리산업단지 가압장의 외관조사결과, 바닥부에 체수가 확인 되었다. 손상부는 청소 등의 정비가 요구된다.

하부 체수

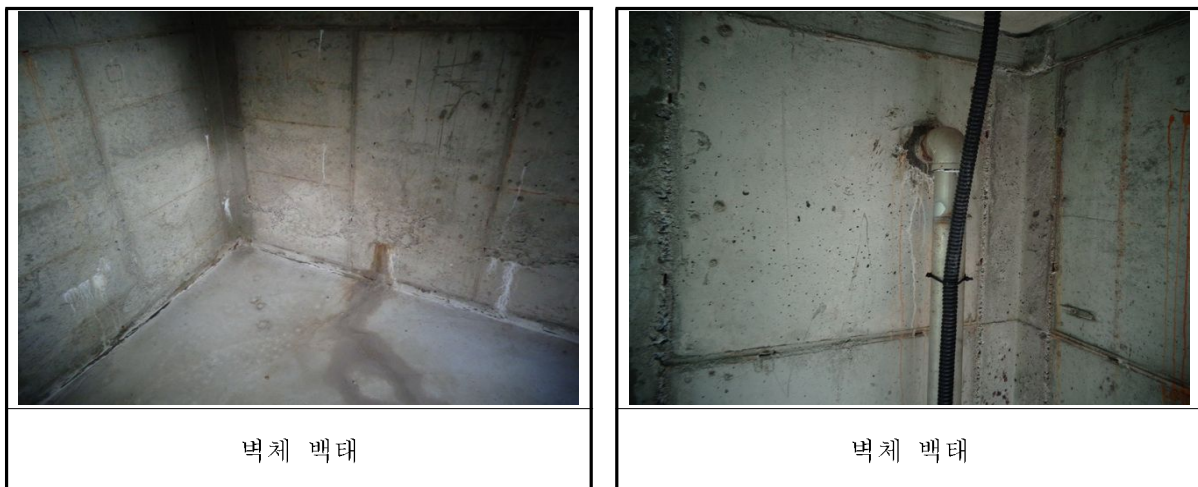
【사진 3.86】 점봉동 가압장 손상현황

점봉동 가압장의 외관조사결과, 일부 벽체에 백태가 신규로 조사되었다. 백태 구간은 현재 미미한 상태로 확인되며, 손상의 진전시 표면처리 등의 조치가 요구된다.

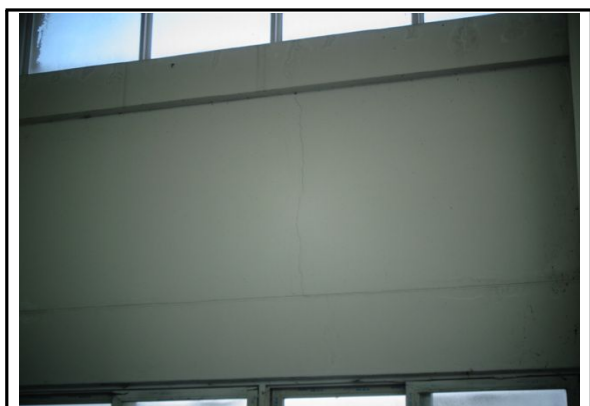
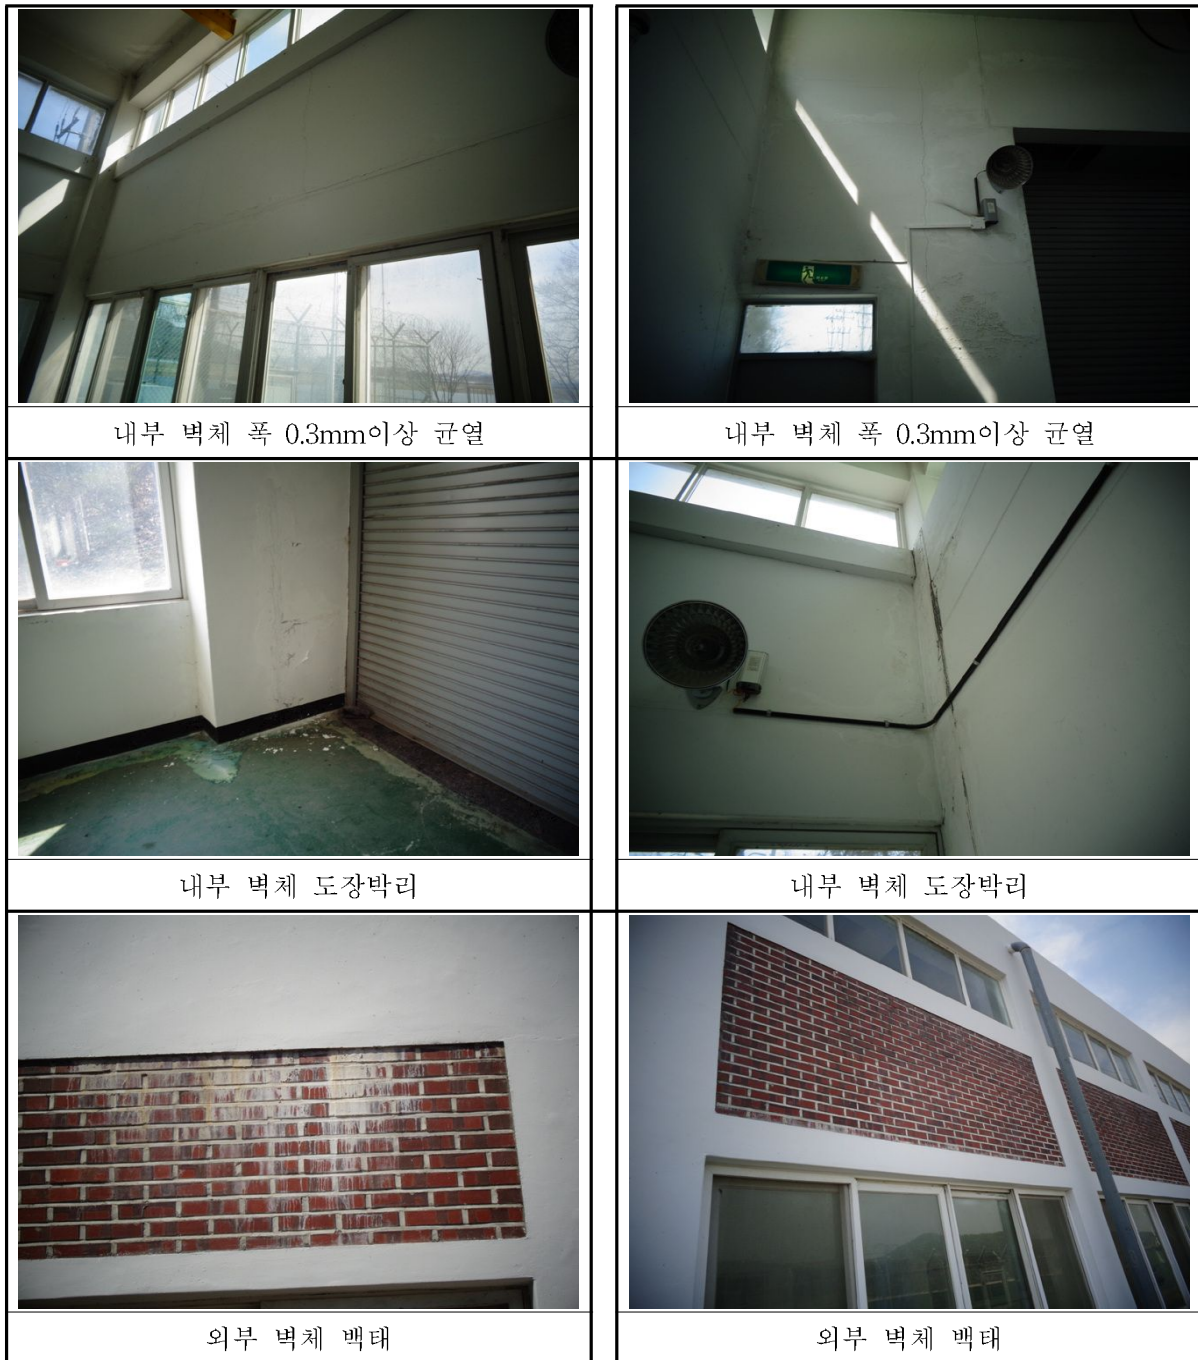
취수펌프동의 외관조사결과, 기 손상인 외부벽체에 균열 및 망상균열, 오염 등이 관찰되었으며 내부벽체에 균열 등이 조사되었다. 기 점검과 비교시 진전은 미미한 상태로 확인되며, 구조물의 안전성을 저해할 손상은 없는 것으로 조사되었다.

내부 벽체 폭 0.3mm미만 균열

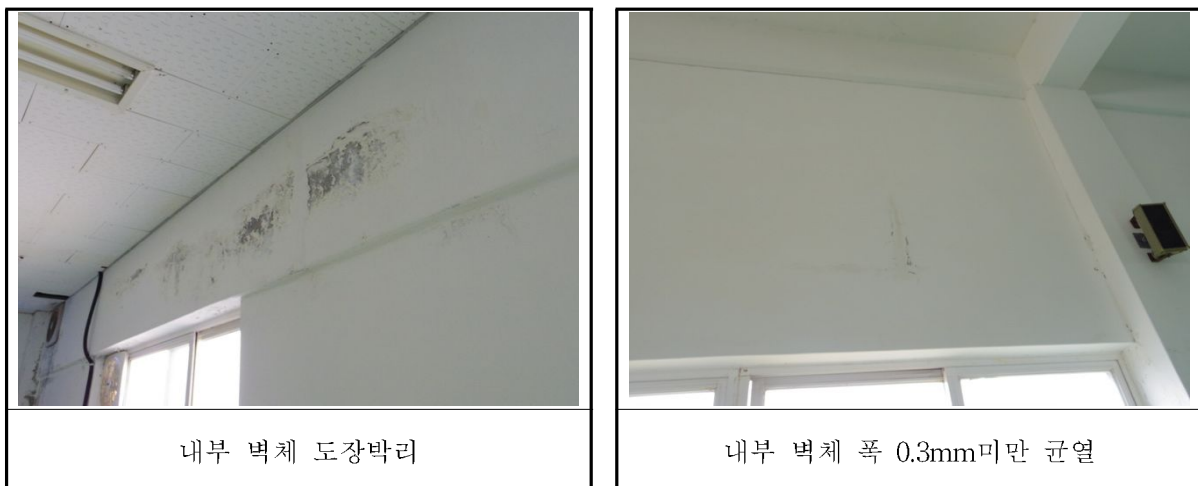
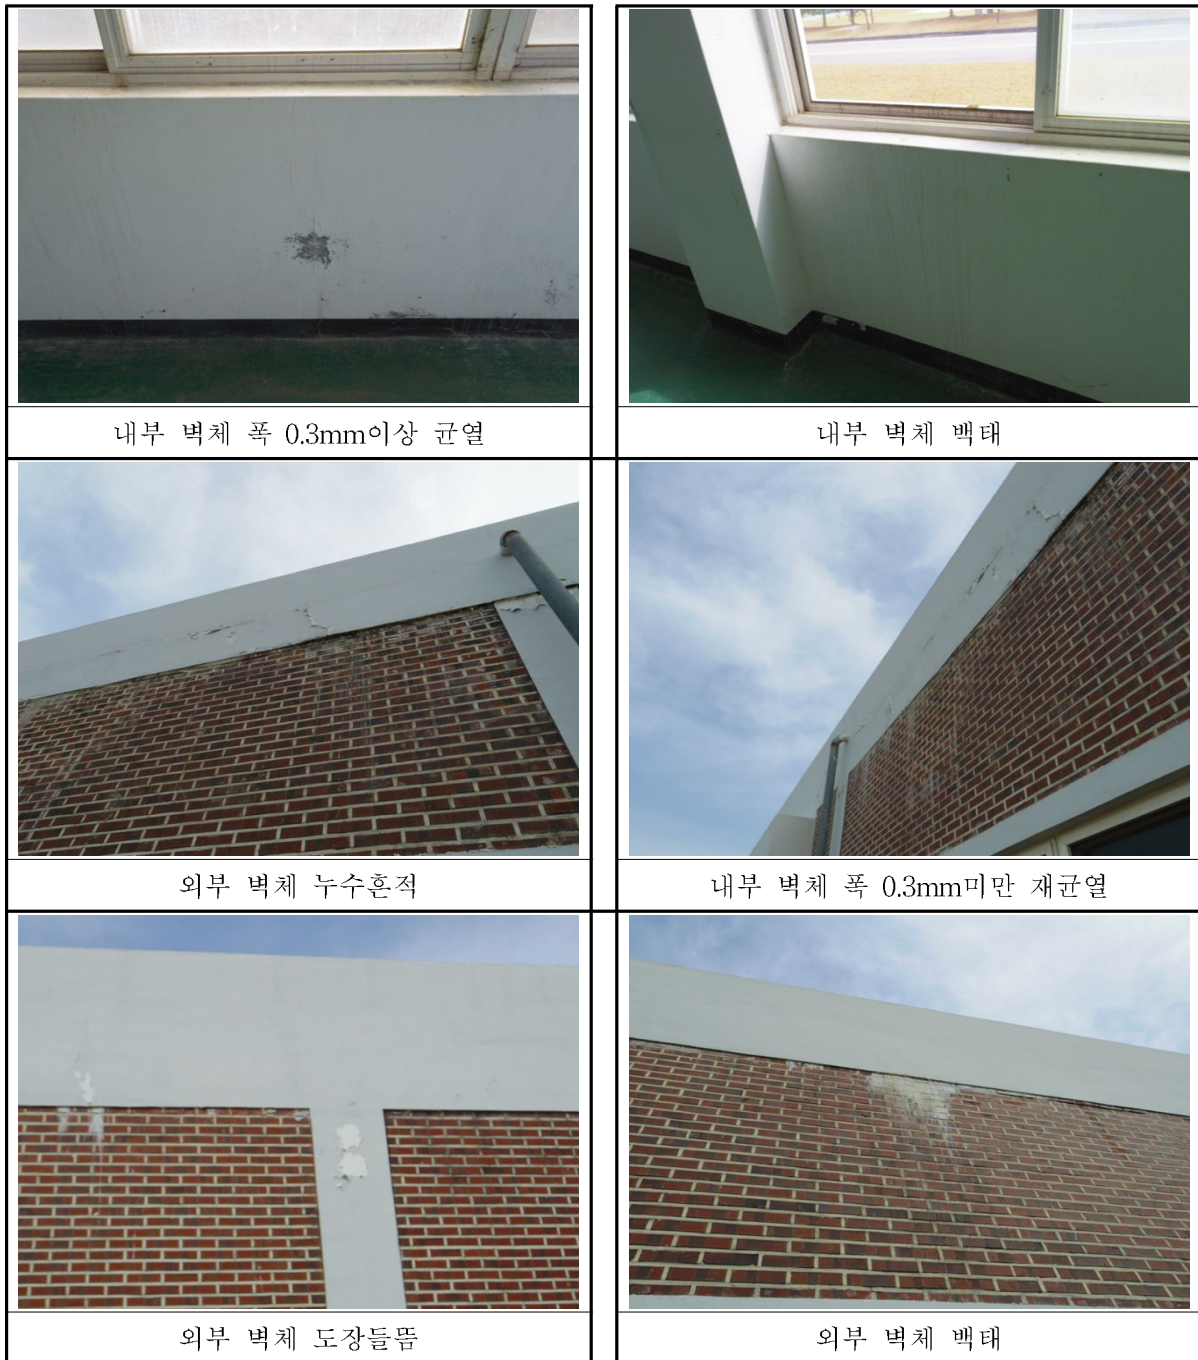
【사진 3.90】 여과지동 손상현황

여과지동의 외관조사결과, 금회 내부벽체에 도장박리, 균열이 추가 조사되었으며, 기 손상인 도장박리, 보수재균열, 바닥슬래브 오염 및 철판부식 등의 손상이 확인되었다. 기 손상은 진전이 미미한 것으로 보여지므로 지속적 점검을 통한 손상의 진전 및 이상유무를 확인하는 것이 바람직할 것으로 판단된다.
