## 제 3 장 외관조사

### 3.2 외관조사

금회 정밀점검에서는 여주 시설물중 여주정수장내 토목구조물 및 건축구조물과 취수장, 배수지, 가압장등이 점검대상 시설물로 선정되어 점검을 실시하였다. 외관조사는 구조물에 발생되어 있는 손상 및 결함을 육안으로 조사하여 그 정도를 확인하고 발생 원인을 파악 하는 것으로 콘크리트 구조물의 침하, 부상, 기초세굴등과 콘크리트 표면의 균열, 누수, 백태, 박리, 박락, 파손, 재료분리, 철근노출, 신축이음부의 탈락 및 열화 등의 항목에 대하여 수행한 다.

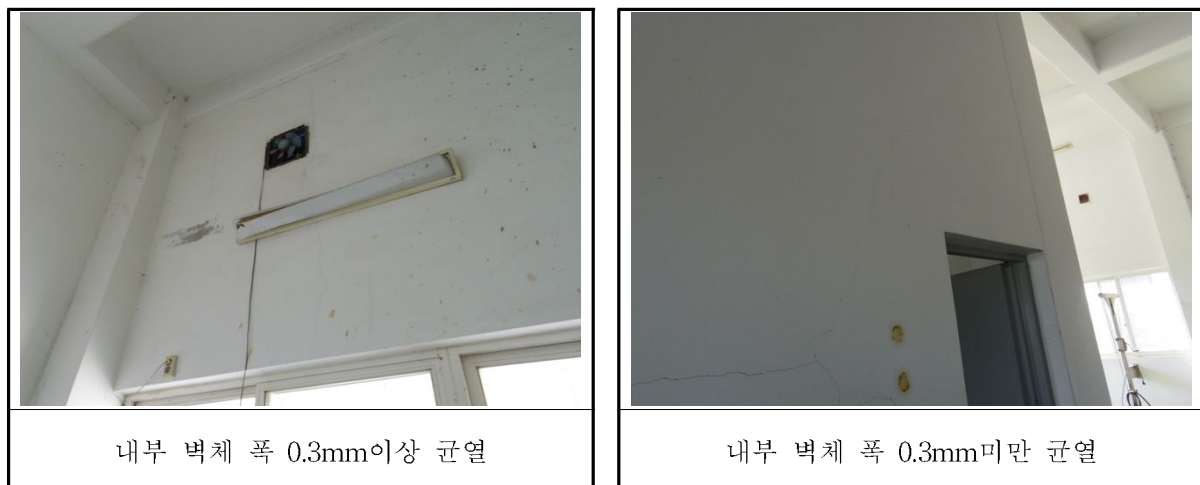
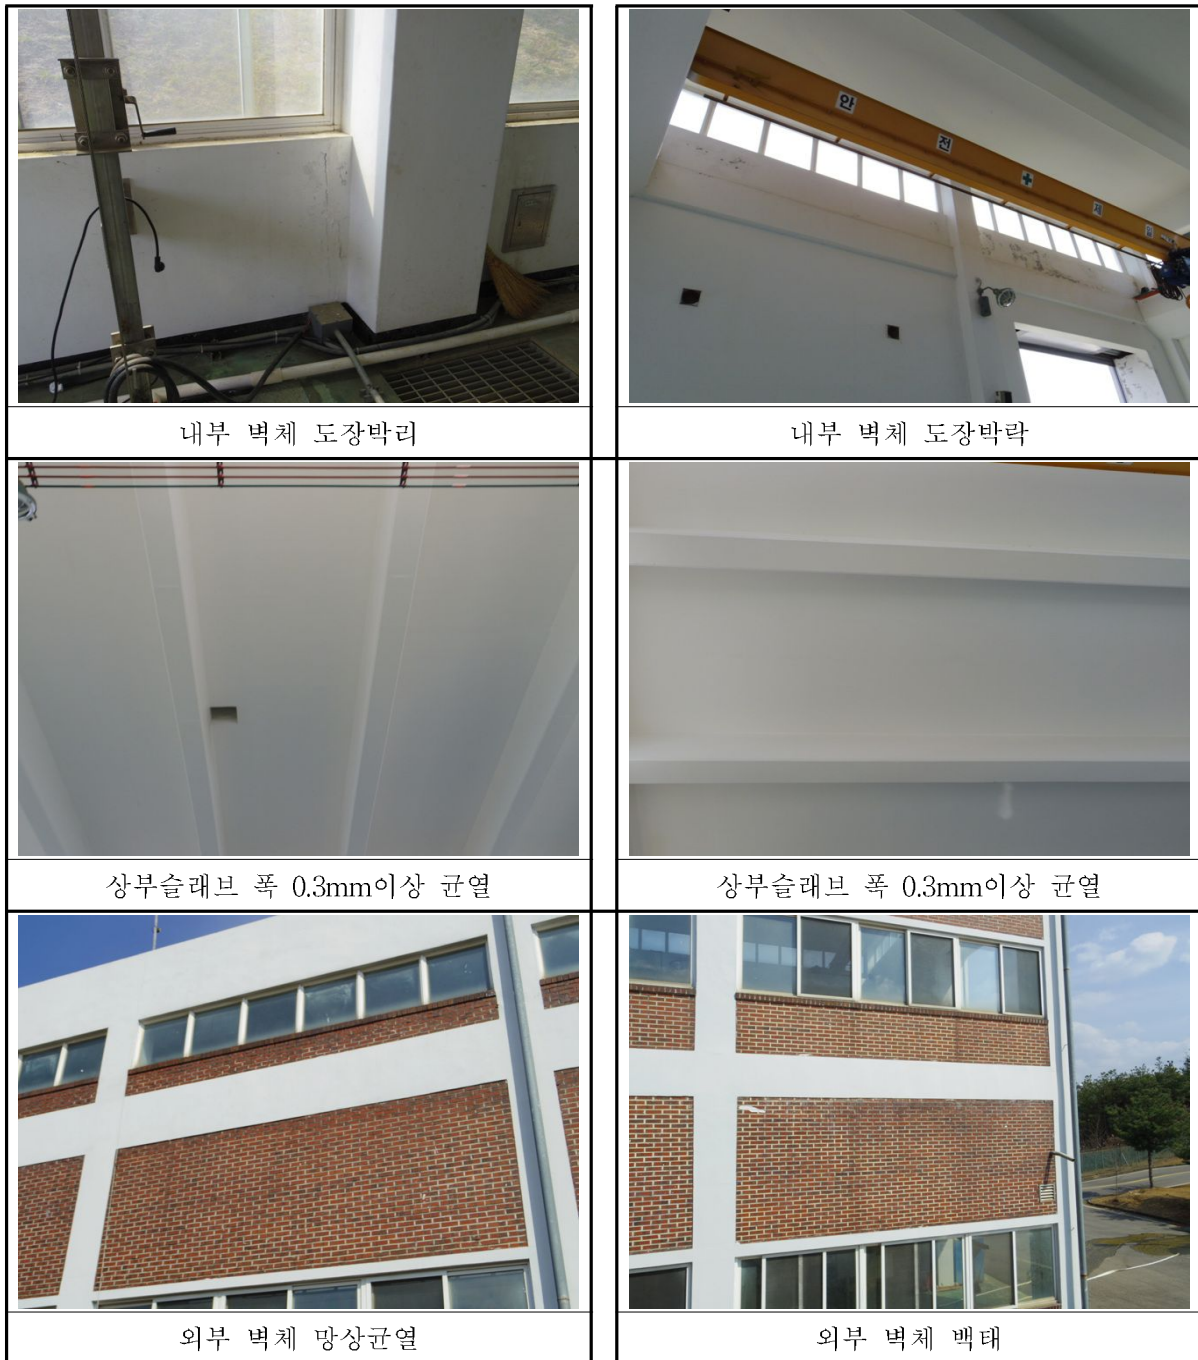
【사진 3.92】 탈수기동 손상현황

탈수기동의 외관조사결과, 내부 벽체 도장박락, 균열이 신규 조사되었고, 기 손상인 외부벽체에 백태, 보수재 균열, 1층 내벽에 도장박리 및 물탈 균열이 확인되었다. 기 점검에서 조사된 손상크기와 비교했을 때 진전은 미미한 상태로 확인되었으므로 추후 점검시 손상의 진전 및 이상유무를 확인하여 유지관리방안을 수립하는 것이 바람직할 것으로 판단된다.

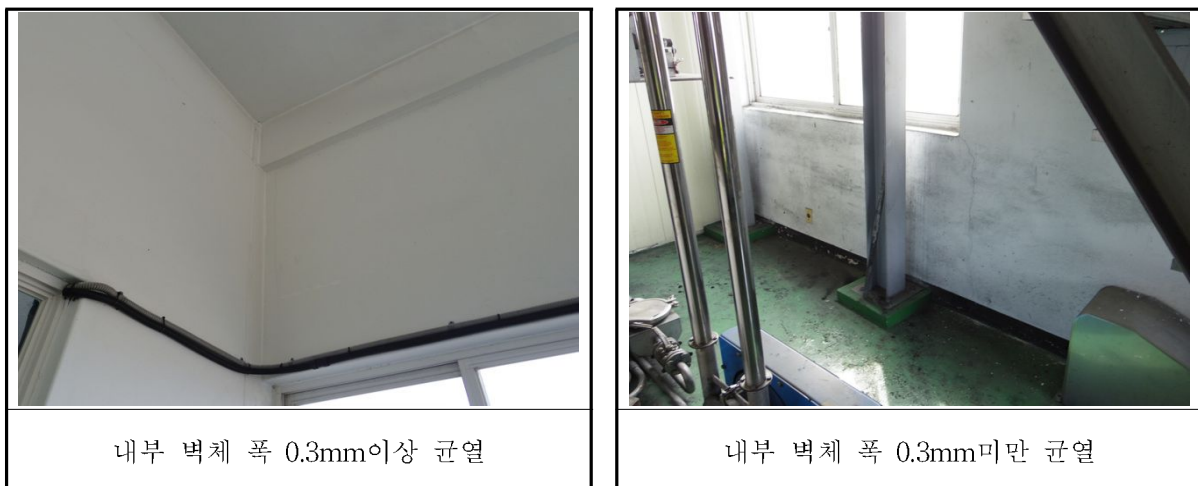
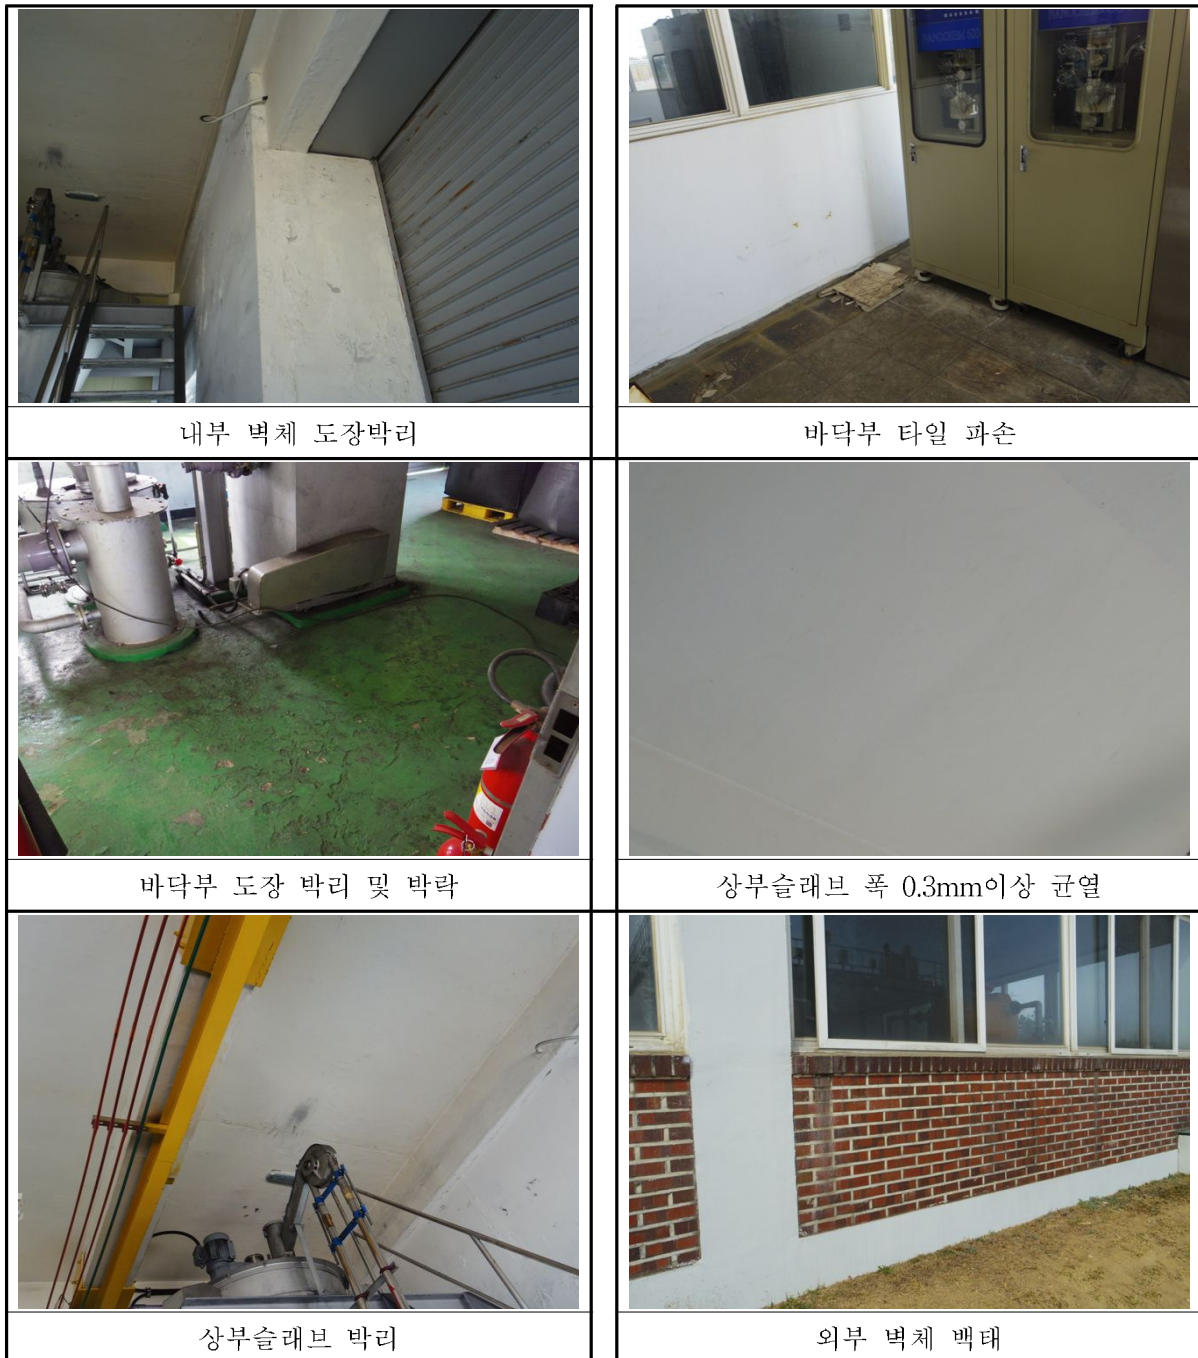
【사진 3.94】 약품투입동 손상현황

약품투입동의 외관조사결과, 기 손상인 외부벽체에 몰탈균열, 망상균열 및 콘크리트 박락, 오염 등이 관찰되었으며 기 손상인 1층 내벽에 도장박리 및 몰탈 균열, 바닥슬래브 타일과 손 및 도장박리/박락 등의 손상이 조사되었다. 기 손상부는 지속적인 관찰 후 진전시 적절한 조치가 요구된다.

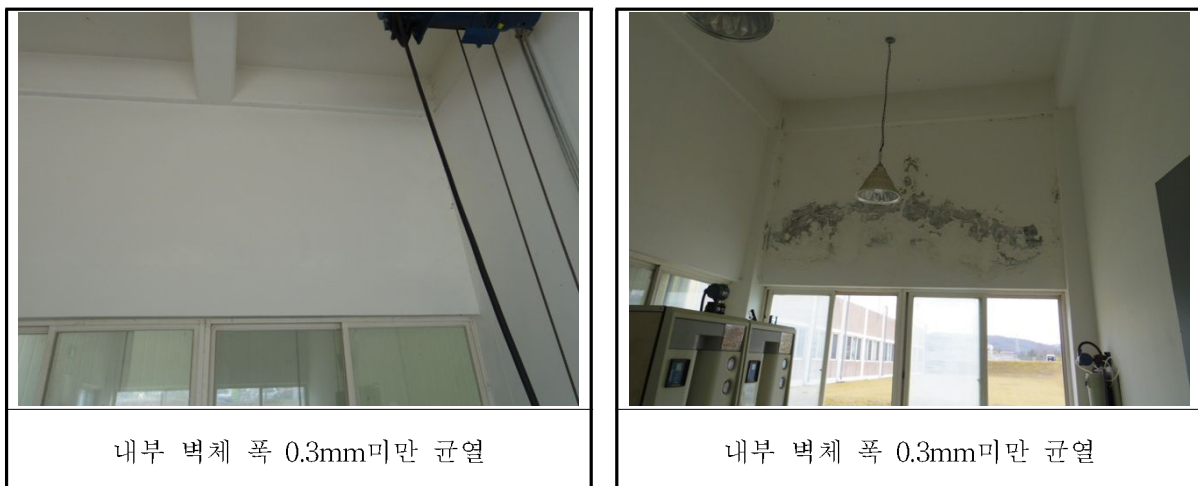
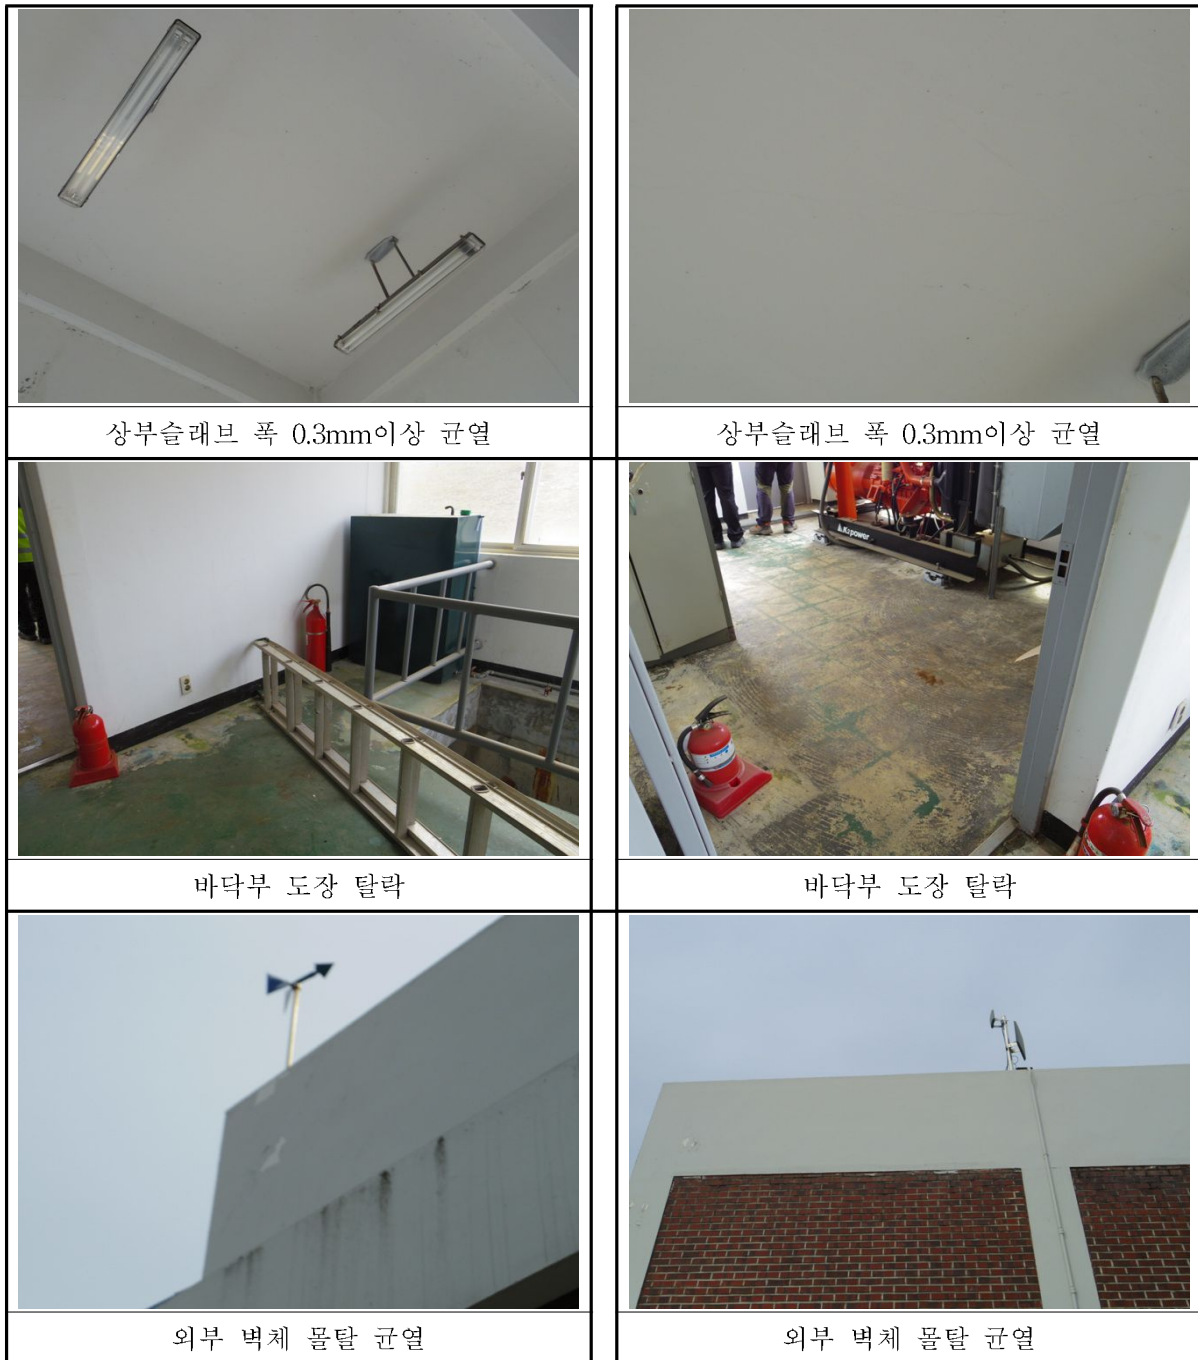
【사진 3.96】 염소투입동 손상현황

염소투입동의 외관조사결과, 내부벽체 균열이 추가 조사되었고, 기 손상인 내부벽체에 균열이 확인되었으며, 1층 내벽에 도장박리 및 몰탈 균열이 확인되었으나, 기 손상부는 추후 점검을 통한 손상의 진전유무를 확인하여 유지관리방안을 수립하는 것일 바람직할 것으로 판단된다.

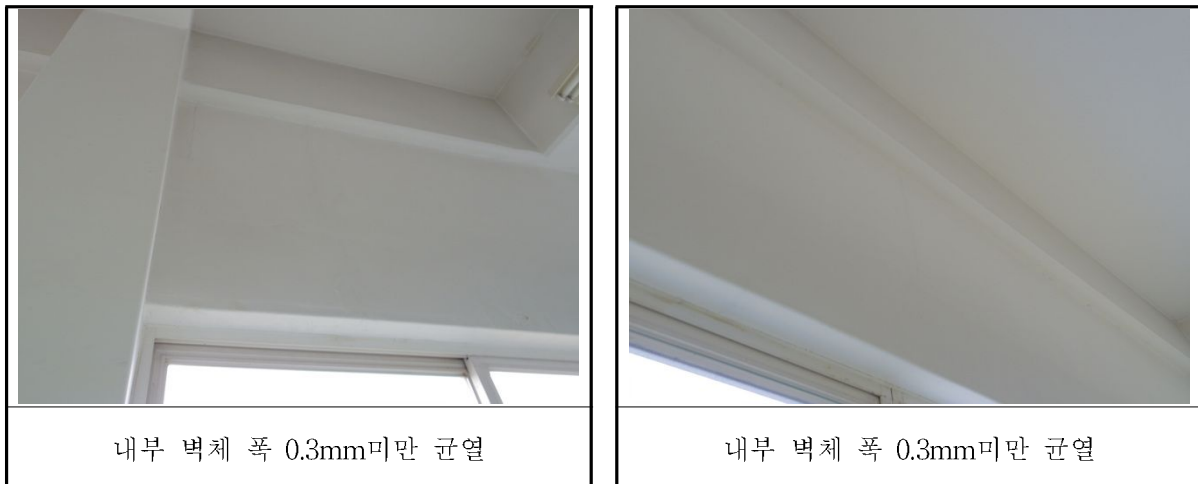
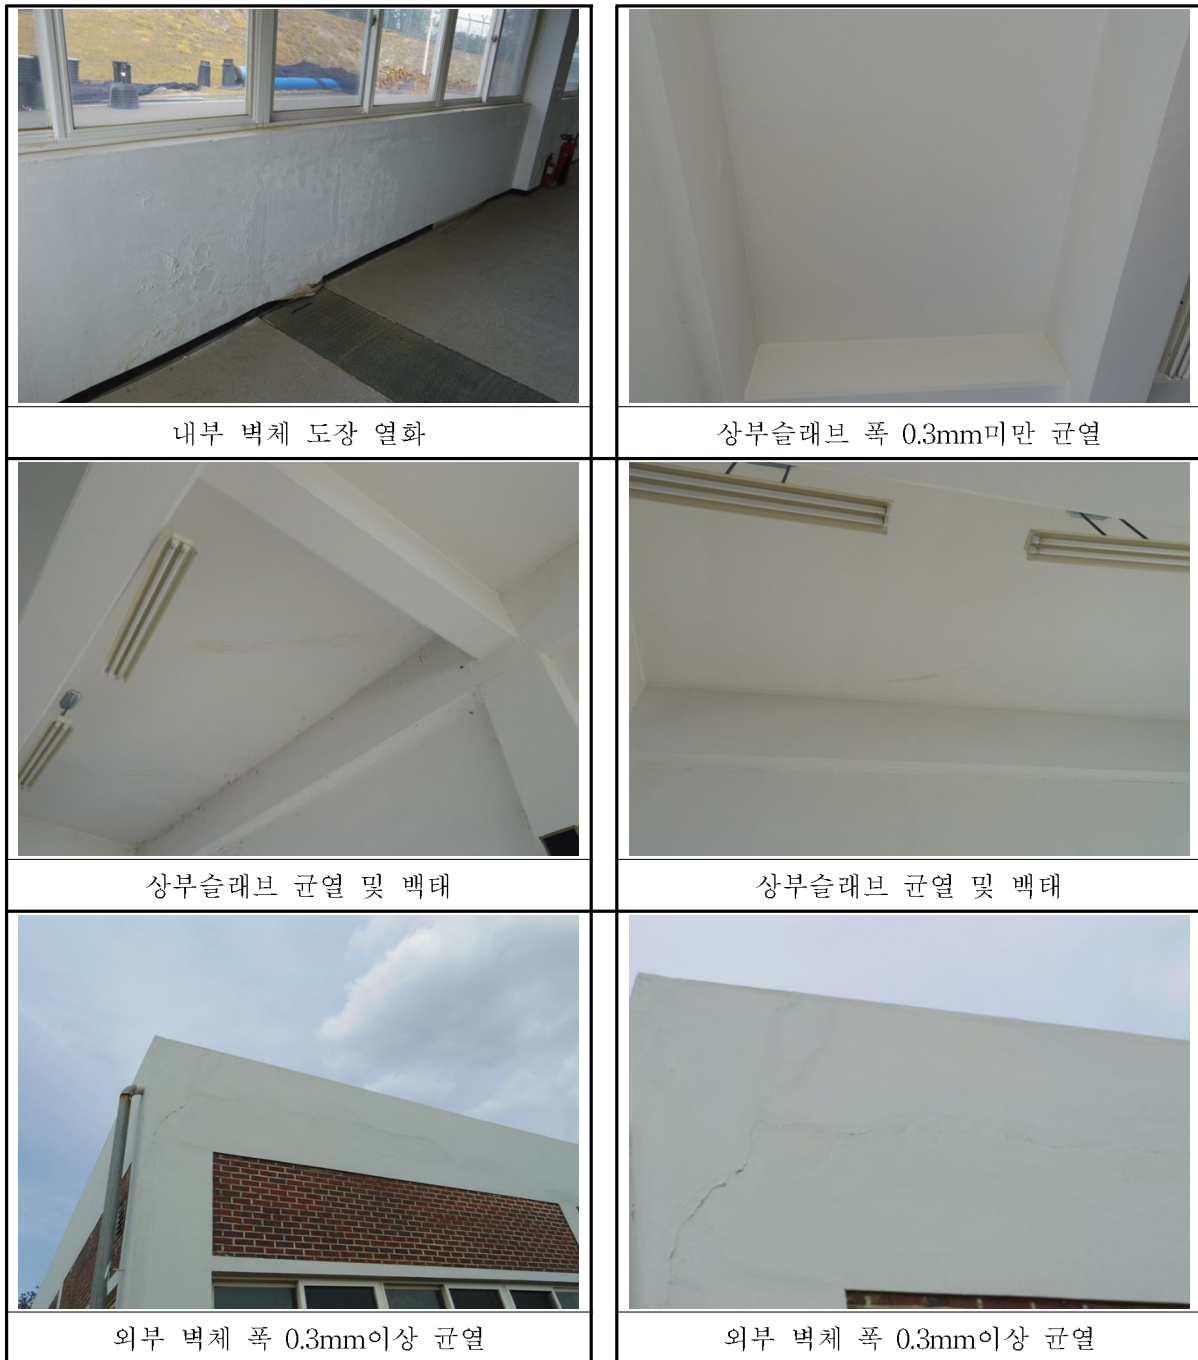
변전실동의 외관조사결과, 외부벽체 균열이 추가 조사되었으며, 기 손상인 외부벽체에 균열 및 망상균열, 1층 내벽에 도장열화 및 균열, 보수재 균열, 상부슬래브 하면에 균열 및 보수재 균열, 백태 등의 손상이 조사되었다. 손상부는 지속적인 관찰 후 조치가 요구된다.

내부 벽체 폭 0.3mm미만 균열

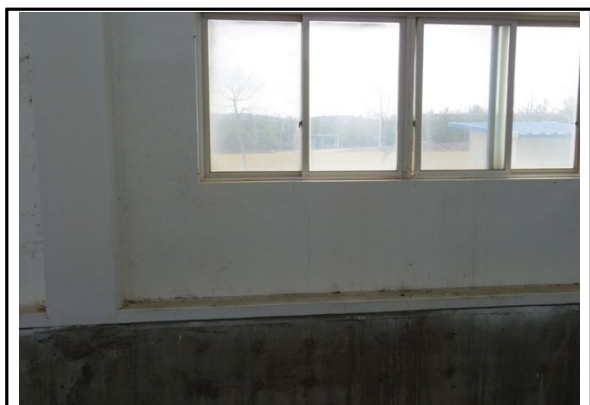
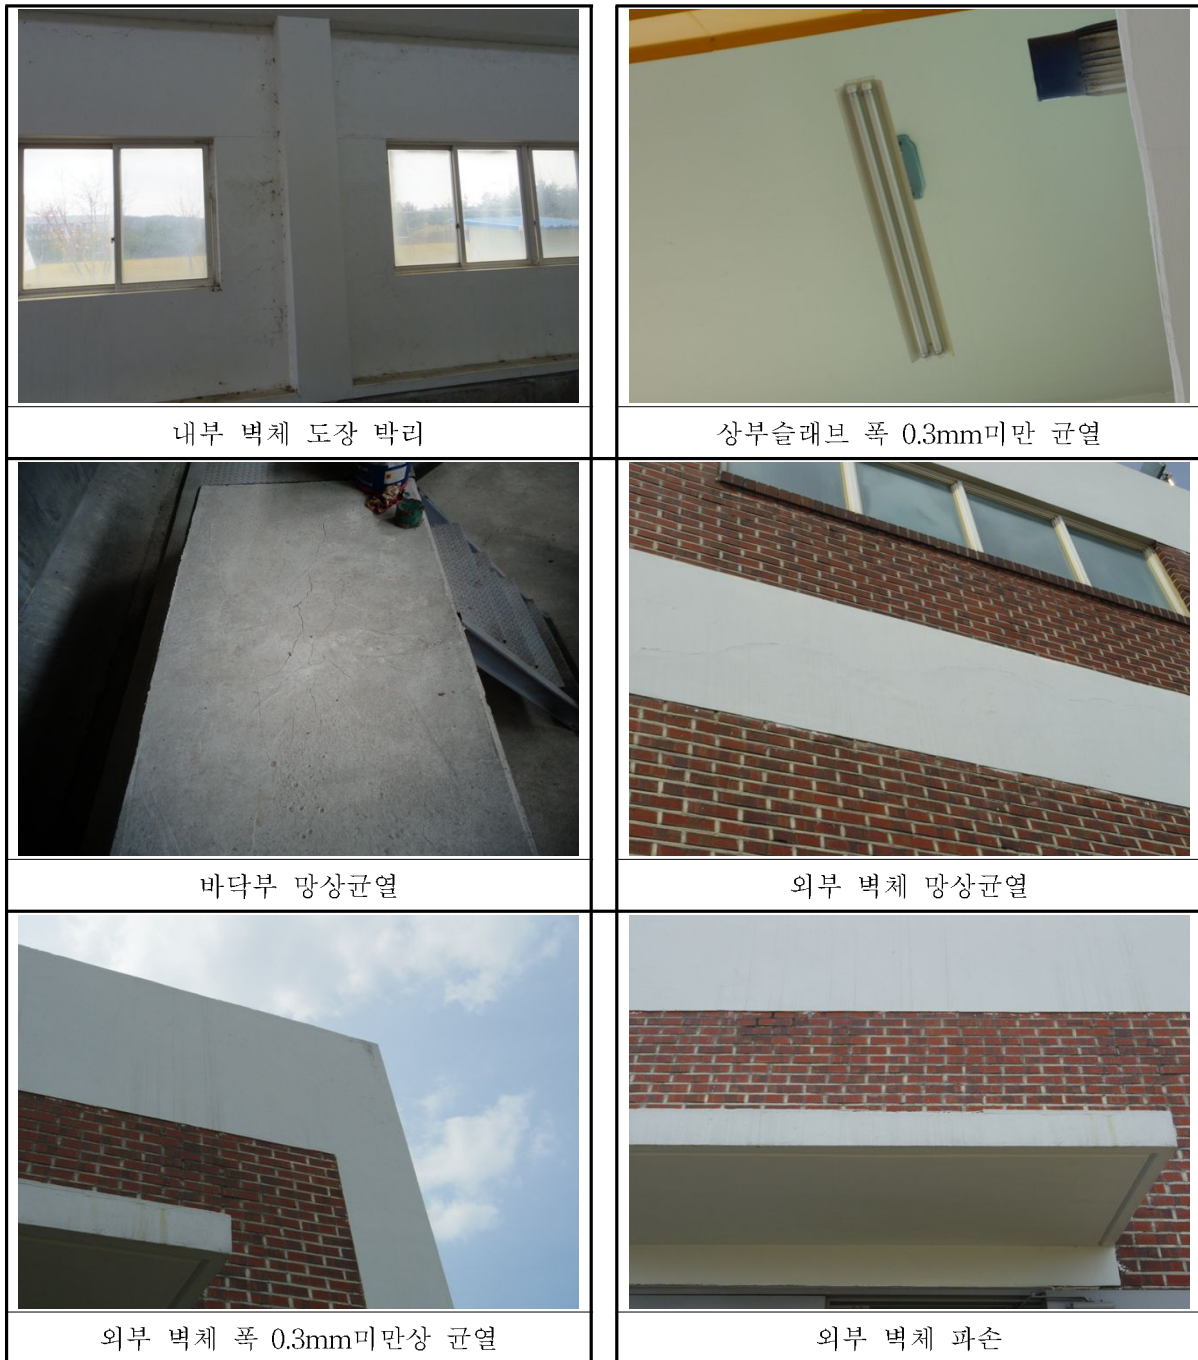
송수펌프동의 외관조사결과, 내부 슬래브하면, 벽체에 신규 균열이 조사되었고, 기 손상인 균열 및 망상균열, 박리, 박락, 균열 등의 손상이 확인 되었다. 손상부는 손상의 정도가 경미하고 대부분 기존손상으로 주기적 점검을 통한 손상의 진전유무에 따른 유지관리방안을 수립하는 것이 바람직할 것으로 판단된다.

내부 벽체 폭 0.3mm이상 균열

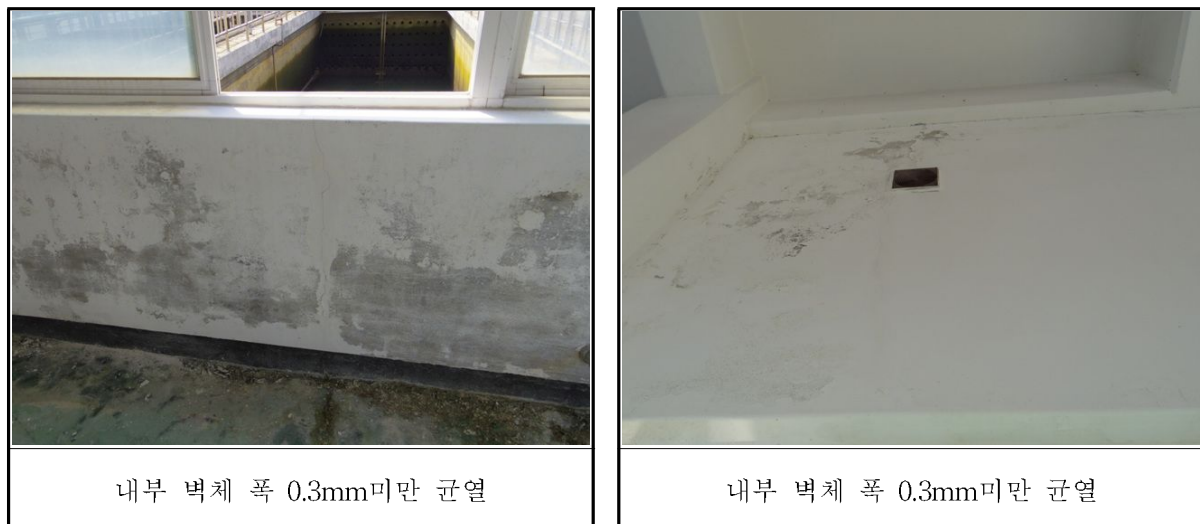
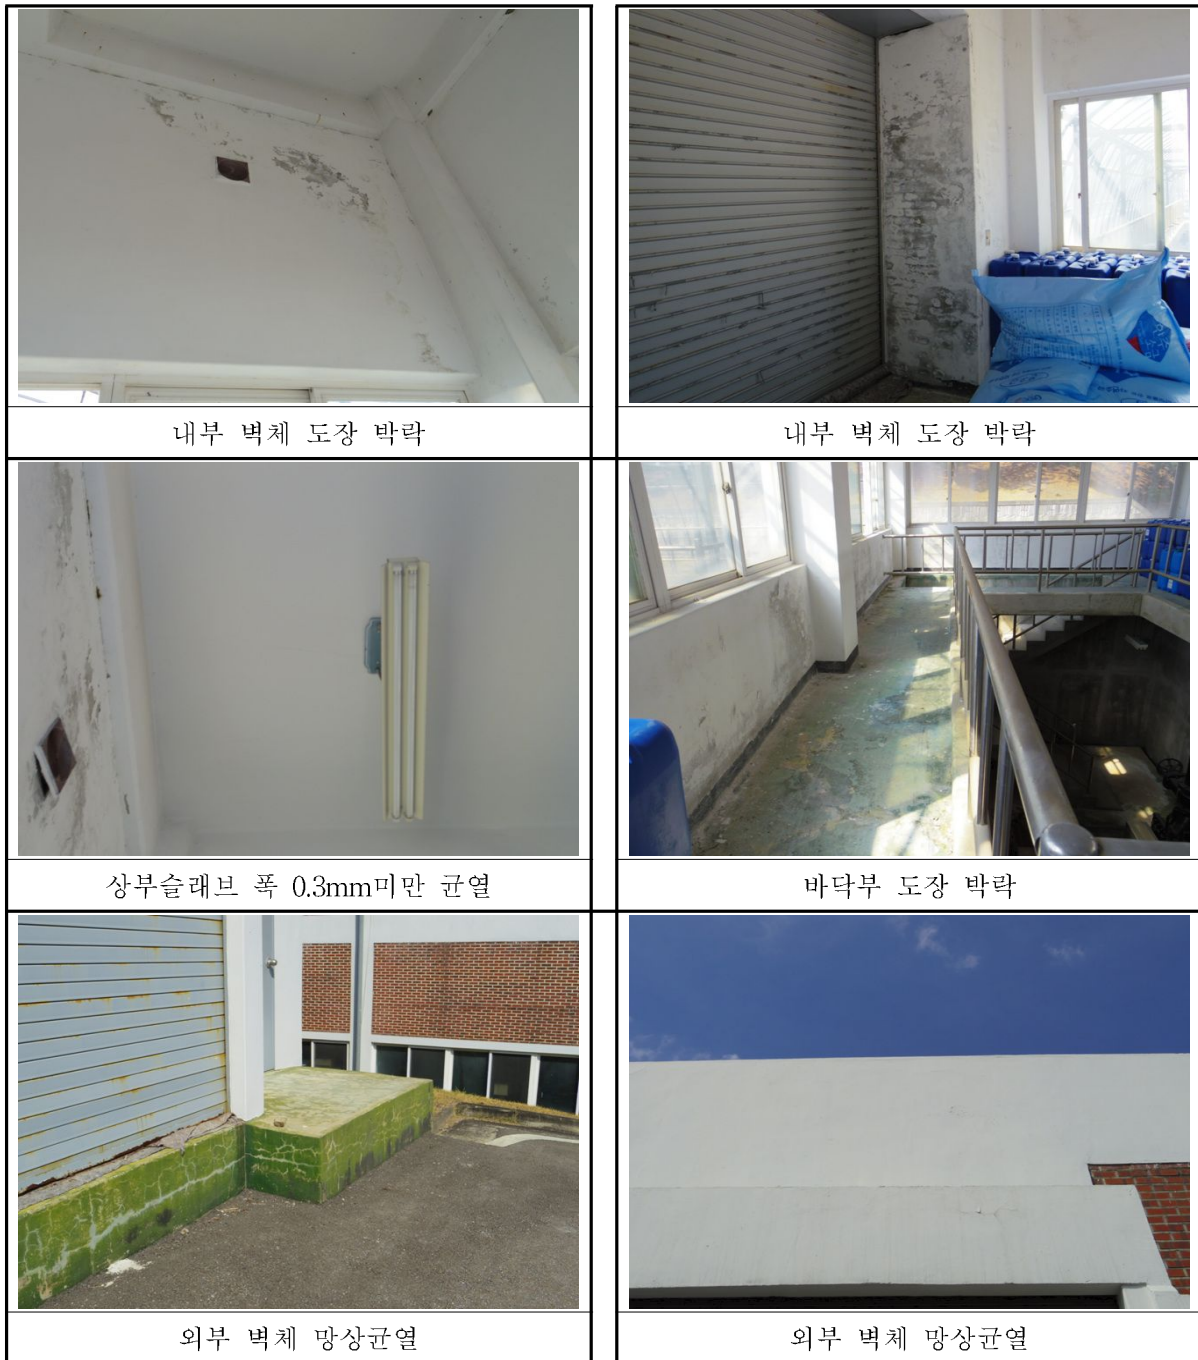
【사진 3.102】 배출수지펌프동 손상현황

배출수지펌프동 외부벽체에 균열 및 망상균열, 상부슬래브 하면에 균열이 조사되었으나, 대부분 기존 손상으로 손상의 진전은 미미한 것으로 보여지므로 추후 점검을 통한 유지관리방안을 수립하는 것이 바람직할 것으로 판단된다.

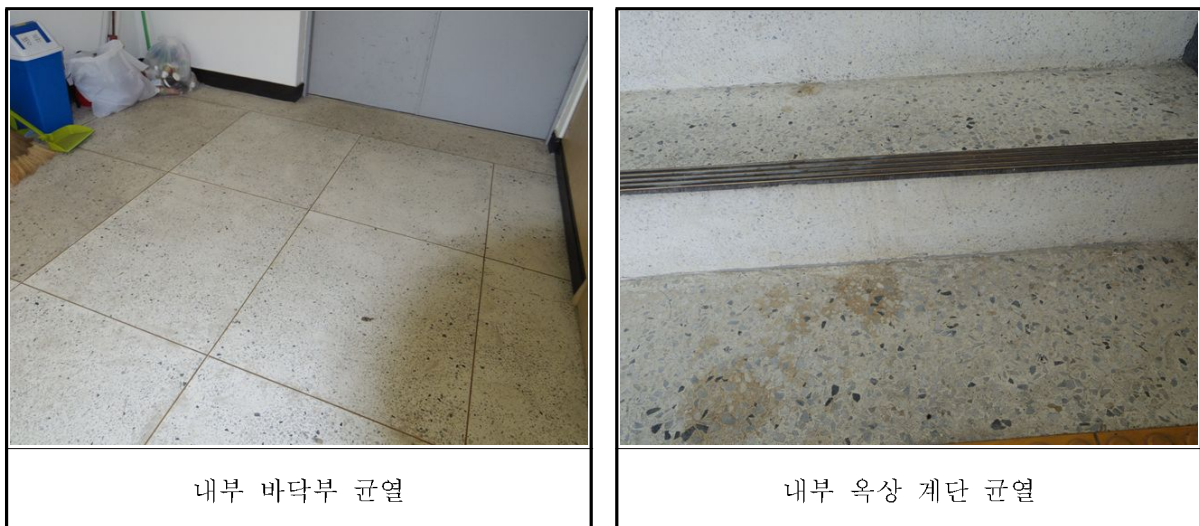
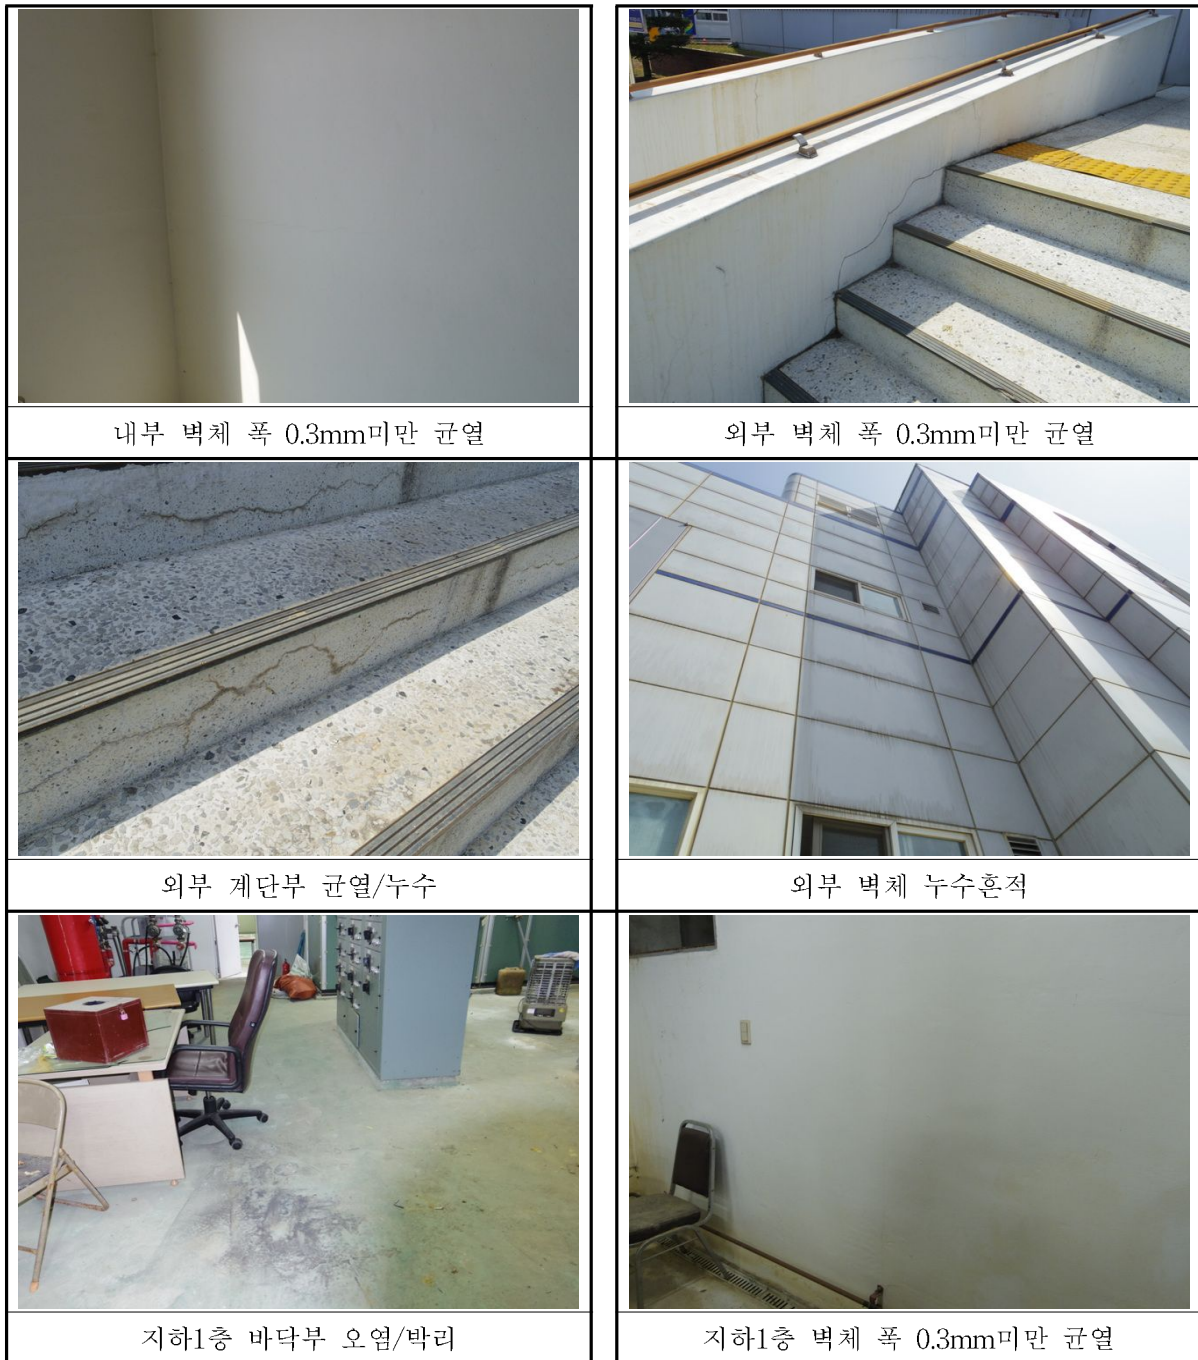
관리본동의은 지상2층 구조물로 외곤조사결과, 기 손상인 외부벽체에 망상균열, 외부 출입 계단부의 균열, 1층 바닥 마감재 대리석 균열 등의 손상이 조사되었으며, 옥상층 오염 및 파라펫 도장박리 등의 손상이 조사되었으나, 대부분 마감재 손상으로 추후 점검을 통한 손상의 진전 및 이상유무를 확인하여 유지관리방안을 수립하는 것이 바람직할 것으로 판단된다.

내부 바닥부 균열

내부 옥상 계단 균열
