# 사. 신계1교

# 제1장 개 요

## 1.1 교량 현황

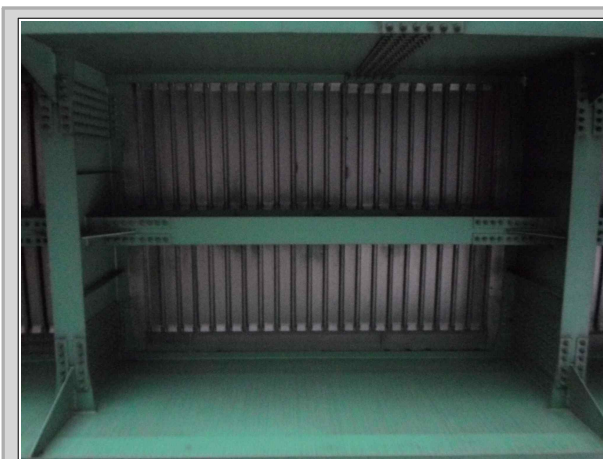
외관조사 결과, 실시시기와 범위를 알 수 없지만 S1, S3 구간에는 기 발생 손상에 대한 보수가 실시되어 전반적으로 양호한 상태를 유지하고 있으며, 좌·우측 캔틸레버도 균열, 파손, 백태 등의 손상이 없는 양호한 상태이나, S2 구간에서 국부적인 Deck Plate 부식이 발생된 것으로 조사되었다.

S2 / Deck Plate 부식

| 구 분 | 결함 및 손상내용 | 수 량 | 단 위 | 개 소 | 발생 원인 | 비 고 |
|---|---|---|---|---|---|---|
| 바닥판 | Deck Plate 부식 | 0.30 | m <sup>2</sup> | 1 | 공용기간 증가 | |

| 구 분 | 손상내용 | 보수 방법 | 우선순위 | 비고 |
|---|---|---|---|---|
| 바닥판 | 데크플레이트 부식 | 채도장 | 2 | |

| 구 분 | 손상내용 | 총수량 | 단위 | 보수·보강방안 | 단가 | 개략공사비<br>(단위: 원) | 비고 |
|---|---|---|---|---|---|---|---|
| 바닥판 | Deck Plate 부식 | 0.3 | m <sup>2</sup> | 채도장(외부) | 40,000 | 12,000 | |

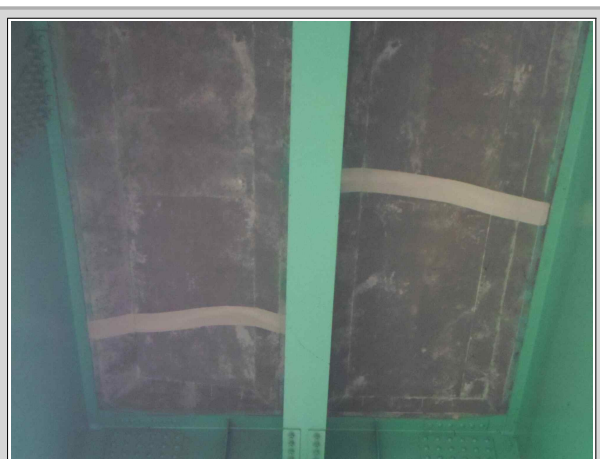
S3 / 보수부 현황

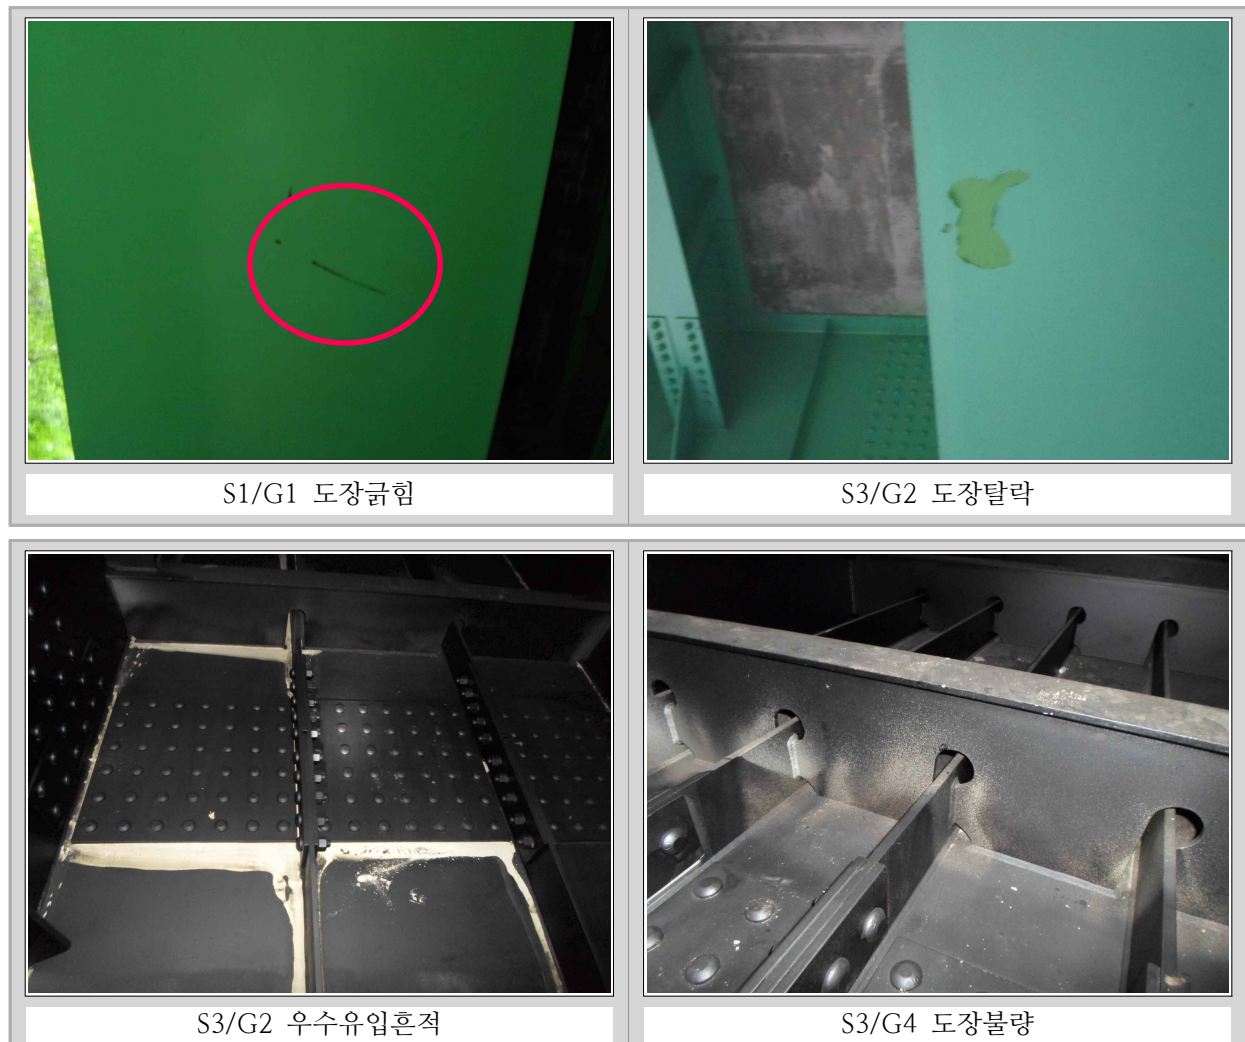
〈그림 2.1.3〉 거더 현황 및 손상사진

신계1교의 거더는 4련의 Steel Box형식으로 시공되어 있었다. 외관조사 결과, 전반적으로 양호한 상태였으며, 일부에서 외부충격에 의한 굽힘, 공용기간 증대에 따른 부식, 도장들뜸 및 탈락, 도장불량, 스플라이스부 우수유입흔적, 이물질퇴적이 확인되었다.

| 구 분 | 결함 및 손상내용 | 수 량 | 단 위 | 개 소 | 발생 원인 | 비 고 |
|---|---|---|---|---|---|---|
| 거더외부 | 도장굼힘 | 7.15 | m <sup>2</sup> | 18 | 외부충격 | |
| | 도장부식 | 0.02 | m <sup>2</sup> | 1 | 공용기간증가 | |
| | 도장탈락 | 0.06 | m <sup>2</sup> | 1 | 공용기간증가 | |
| 거더내부 | 이물질퇴적 | 37.0 | m <sup>2</sup> | 10 | 외부인출입 | |
| | 도장불량 | 0.24 | m <sup>2</sup> | 1 | 시공불량 | |
| | 우수유입흔적 | 45 | EA | 45 | 우수유입 | |

조사된 손상은 경미한 수준으로, 향후 도장손상부에 대한 재도장과 우수유입 방지를 위한 스플라이스 이음부 실링처리가 필요하다.

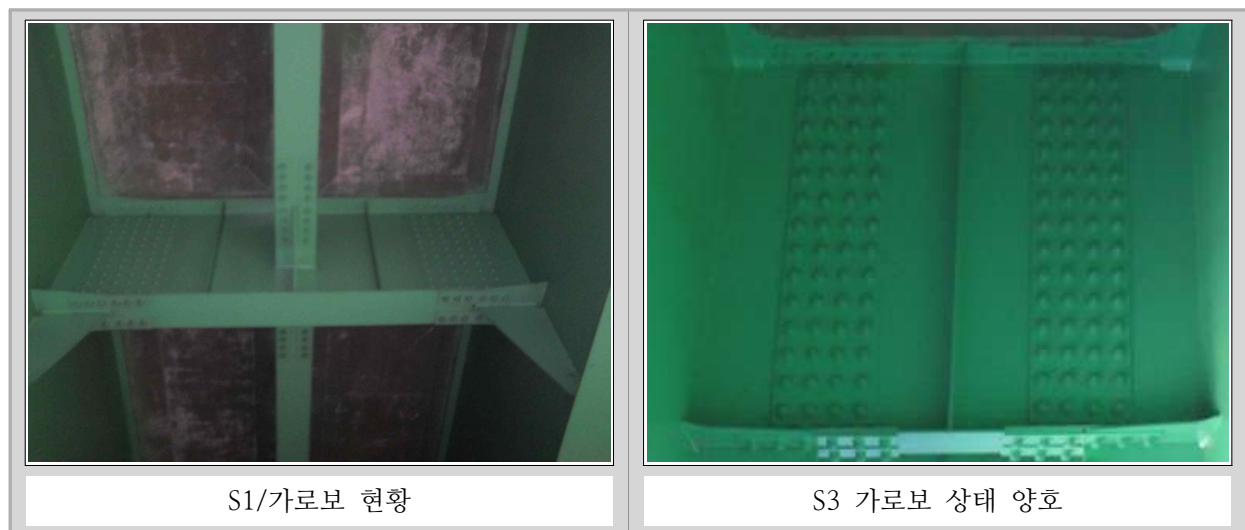
〈그림 2.1.4〉 가로보 현황 및 손상사진

대상교량의 가로보에 대한 외관조사 결과, 부식, 도장들뜸, 볼트연결 불량, 변형 등의 손상은 조사되지 않았으며, 전반적으로 양호한 상태로 조사되었다.

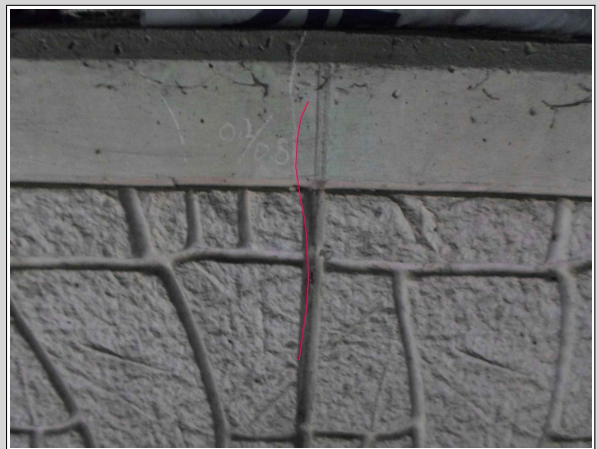
외관조사 결과, 교대 전면벽체에서 건조수축성 수직균열(cw:0.2mm)이 일부 조사되었으나, 전반적으로 양호한 상태를 유지하고 있었다. 다만, 배수관 길이부족으로 인해 하부구조의 우수유입이 진행되고 있어, 두부 체수 및 이물질 퇴적 등에 의한 받침장치 부식 및 표면열화 등 2차손상을 유발할 수 있으므로 배수관 재설치 등의 적절한 보수가 필요하다.

A1 / 균열(cw:0.3mm미만)

| 구 분 | 결함 및 손상내용 | 수 량 | 단 위 | 개 소 | 발생 원인 | 비 고 |
|---|---|---|---|---|---|---|
| 교대 | 균열(cw:0.3mm미만) | 5.3 | m | 5 | 건조수축, 온도변화 | |

| 구 분 | 손상내용 | 보수 방법 | 우선순위 | 비고 |
|---|---|---|---|---|
| 교대<br>교각 | 균열(cw:0.3mm미만) | 표면처리공법 | 2 | |

| 구 분 | 손상내용 | 총수량 | 단위 | 보수·보강방안 | 단가 | 개략공사비<br>(단위: 원) | 비고 |
|---|---|---|---|---|---|---|---|
| 교대<br>교각 | 균열(cw:0.3mm미만) | 3.07 | m <sup>2</sup> | 표면처리공법 | 50,000 | 153,500 | |

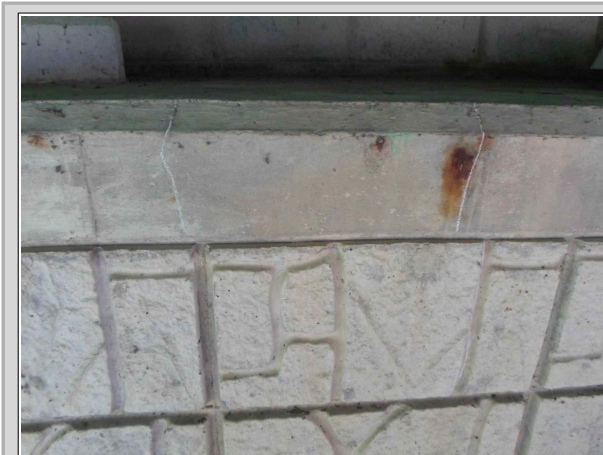
A2 / 균열(cw:0.3mm미만)

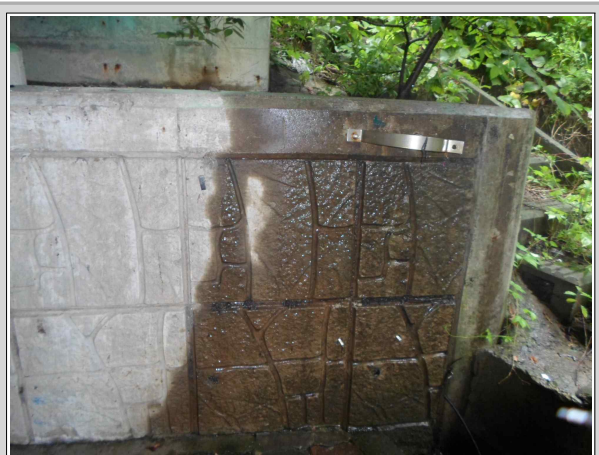
A2 / 누수흔적(배수관 길이부족)

| 구 분 | 결함 및 손상내용 | 수 량 | 단 위 | 개 소 | 발생 원인 | 비 고 |
|---|---|---|---|---|---|---|
| | 누수흔적 | 3.0 | m <sup>2</sup> | 2 | 배수관 길이부족 | |

| 구 분 | 손상내용 | 보수 방법 | 우선순위 | 비고 |
|---|---|---|---|---|
| | 누수흔적 | 표면처리공법 | 2 | |

| 구 분 | 손상내용 | 총수량 | 단위 | 보수·보강방안 | 단가 | 개략공사비<br>(단위: 원) | 비고 |
|---|---|---|---|---|---|---|---|
| | 누수흔적 | 3.0 | m <sup>2</sup> | 표면처리공법 | 50,000 | 150,000 | |

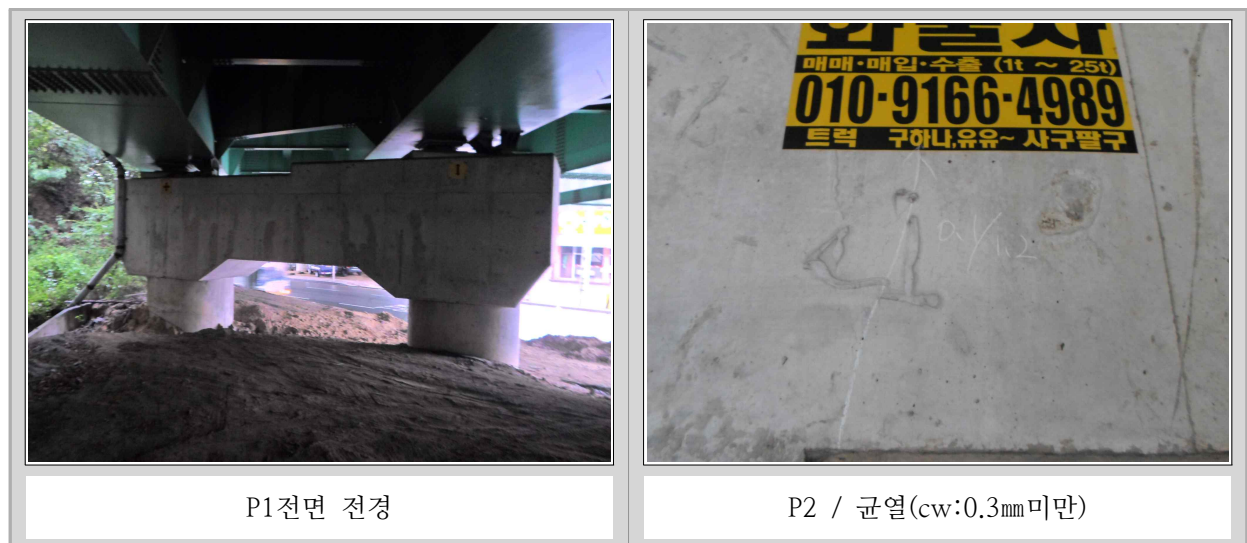
〈그림 2.1.6〉 교대 현황 및 손상사진

외관조사 결과, 교각의 안전성에 영향을 미칠 만한 침하, 기울음 및 전도 등은 확인되지 않아 전체적으로 양호한 상태이나, P2 전면 코핑부에서 건조수축에 의한 균열(cw:0.3mm미만)이 조사되어, 향후 내구성 확보차원의 보수가 필요하다.

| 구 분 | 결함 및 손상내용 | 수 량 | 단 위 | 개 소 | 발생 원인 | 비 고 |
|---|---|---|---|---|---|---|
| 교각 | 균열(cw:0.3mm미만) | 7.0 | m | 9 | 건조수축, 온도변화 | |

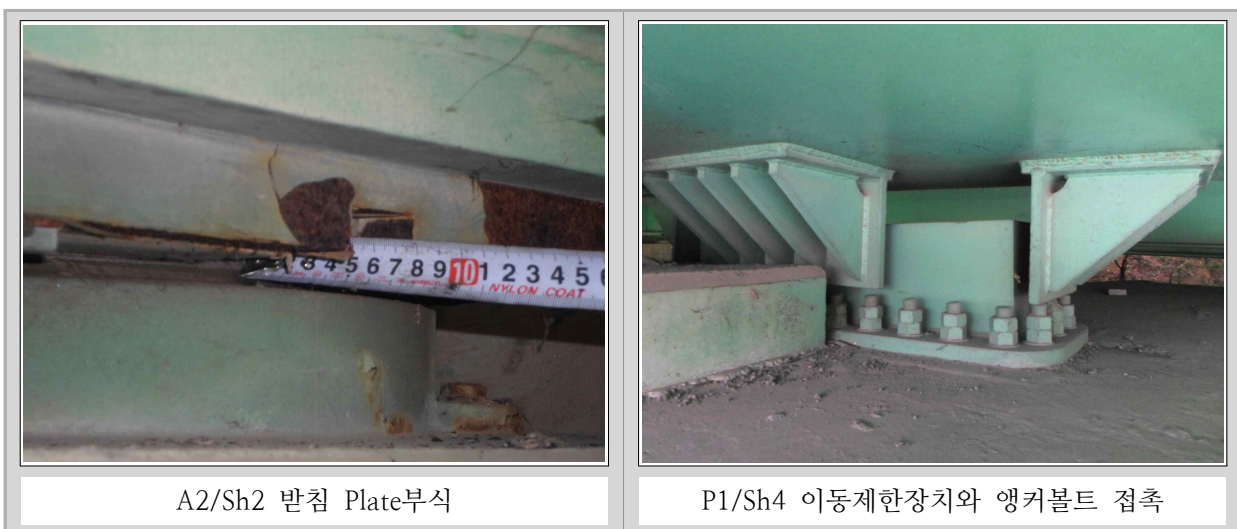
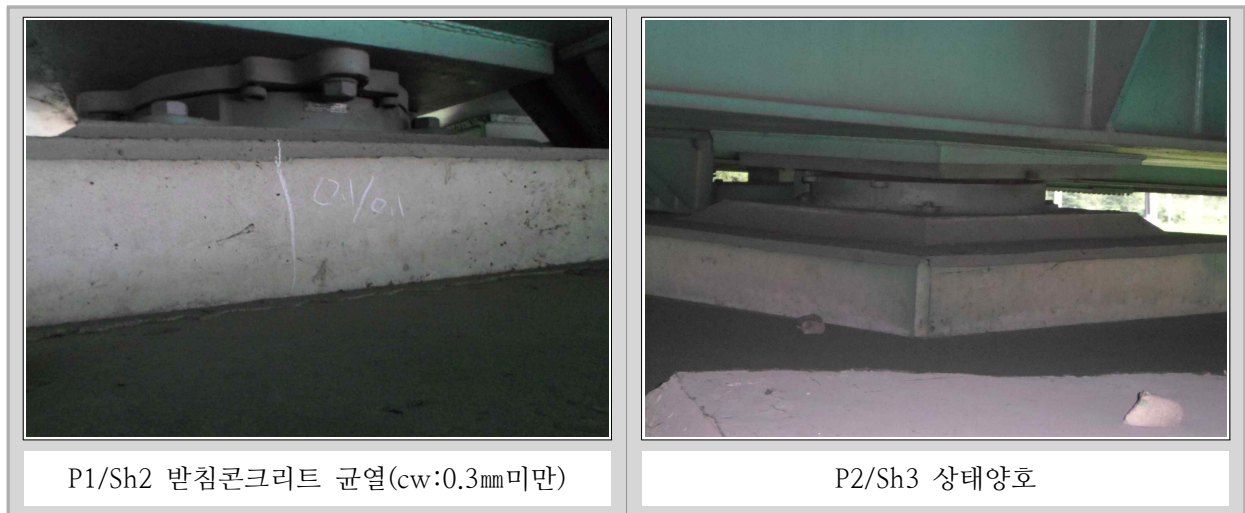
<그림 2.1.8> 받침장치 현황 및 손상사진

외관조사 결과, 받침본체 파손, 부식, 편기, 신축기능 불량으로 인한 손상 등 구조적 손상은 조사되지 않았으나, 국부적인 받침물탈 균열(cw:0.3mm미만) 및 받침 Plate 부식 등이 조사되었다. 또한, Shoe의 이동제한장치 시공불량으로 인해 앵커볼트와의 접촉이 일부 발생된 것으로 조사되었다. 조사된 손상은 건조수축 및 공용기간 증가, 시공불량 등에 의한 영향이 그 원인으로 판단되며, 향후 내구성 확보차원의 보수가 필요하다.

| 구 분 | 결함 및 손상내용 | 수 량 | 단 위 | 개 소 | 발생 원인 | 비 고 |
|---|---|---|---|---|---|---|
| 받침장치 | 받침콘크리트 균열(cw: 0.3mm미만) | 0.8 | m | 4 | 건조수축, 온도변화 | |
| | 부식 및 도장불량 | 1 | EA | 1 | 공용기간 증가 | |
| | 이동제한장치와 앵커볼트접촉 | 2 | EA | 2 | 앵커볼트두부 일부 절단 | |

| 구 분 | 손상내용 | 보수 방법 | 우선순위 | 비고 |
|---|---|---|---|---|
| 받침<br>장치 | 받침콘크리트 균열(cw:0.3mm미만) | 표면처리공법 | 2 | |
| | 부식 및 도장불량 | 방청후 재도장 | 2 | |

| 구 분 | 손상내용 | 총수량 | 단위 | 보수·보강방안 | 단가 | 개략공사비<br>(단위: 원) | 비고 |
|---|---|---|---|---|---|---|---|
| 받침<br>장치 | 받침콘크리트 균열<br>(cw:0.3mm미만) | 0.2 | m <sup>2</sup> | 표면처리공법 | 50,000 | 10,000 | |
| | 부식 및 도장불량 | 0.4 | m <sup>2</sup> | 채도장(외부) | 90,000 | 36,000 | |

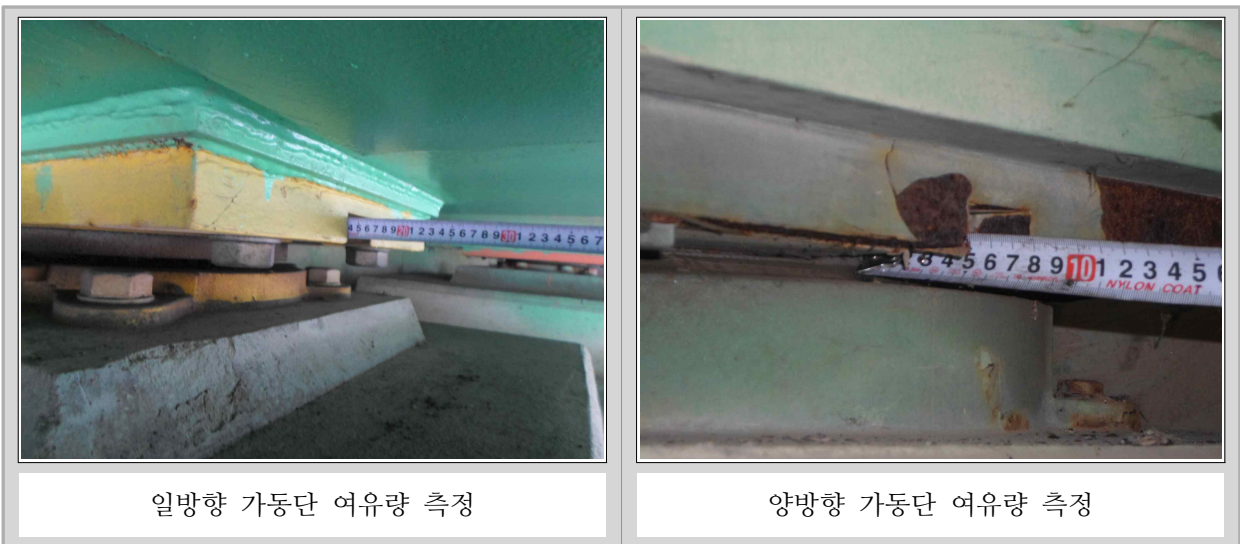
〈그림 2.1.9〉 받침장치 여유량 측정

측정일 현재 온도에 따른 각 받침장치 지점별로 늘임량과 줄임량을 계산하여 현장에서 측정한 지점별 여유량과 비교·분석한 결과, 전구간에서 측정 여유량이 계산된 이동량 이상을 확보하고 있는 것으로 검토되어 받침장치의 온도변화에 따른 신축기능상의 문제는 없는 것으로 판단된다.

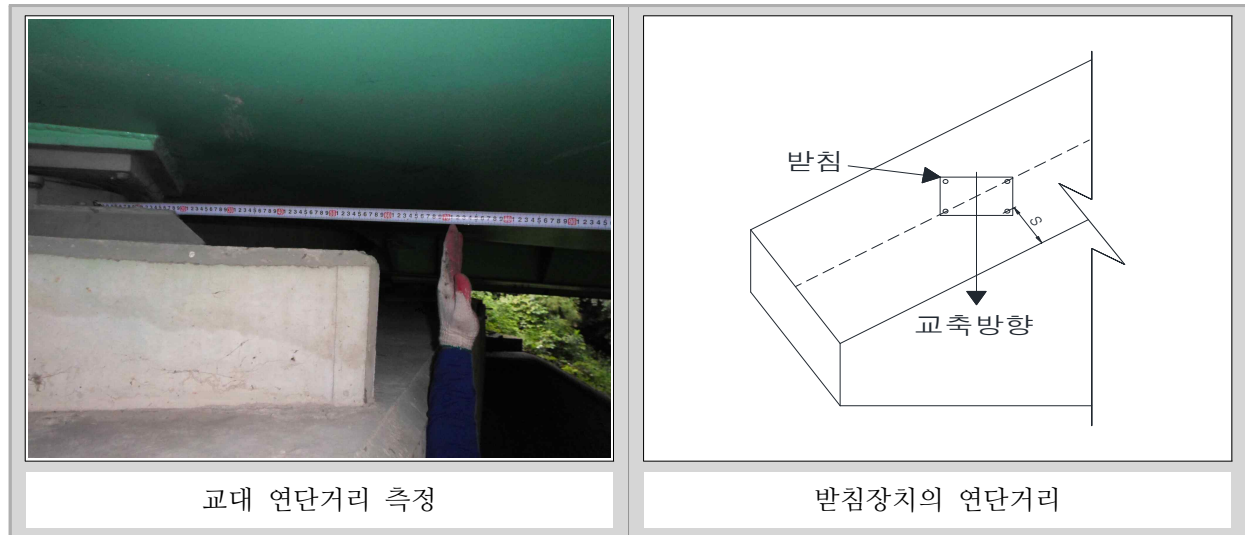
〈그림 2.1.10〉 연단거리 측정현황

신계1교의 교대에 위치한 받침장치의 연단거리를 측정하여, 그 최소값을 (식 2.1.1)으로 계산된 소요연단거리에 적용하여 검토한 결과, 측정 연단거리가 소요연단거리 이상을 확보하고 있는 것으로 조사되어 연단거리는 전반적으로 적정한 것으로 검토되었다.

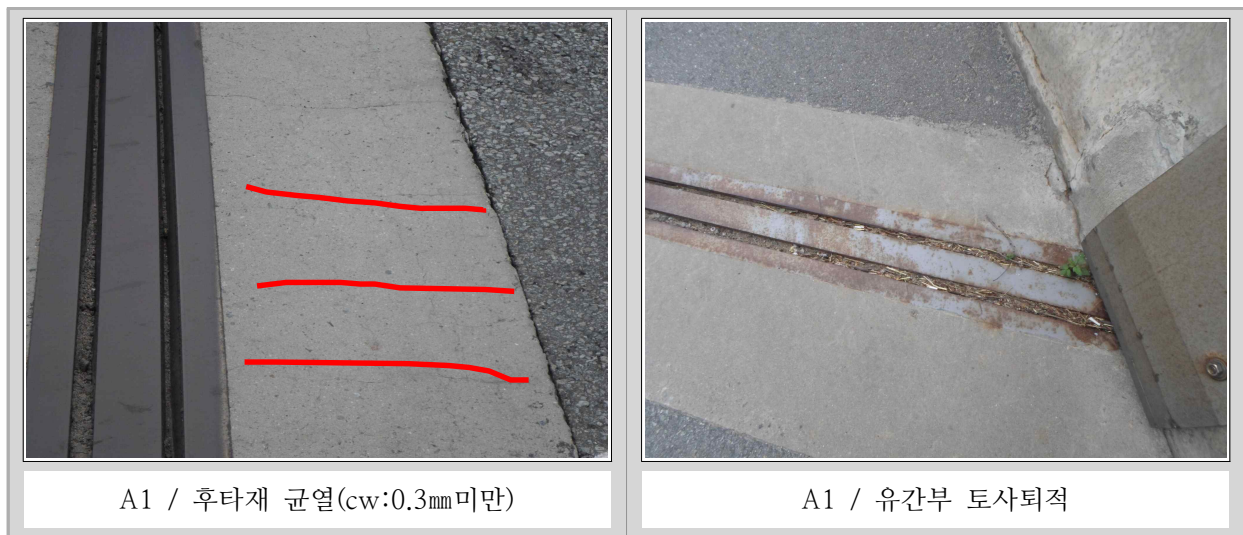
〈그림 2.1.11〉 신축이음 현황 및 손상사진

신계1교의 신축이음은 A1, A2(2개소)에 Rail Joint 형식으로 설치되어 있으며, 점검결과, 다수의 후타재 균열(cw: 0.2~0.3mm) 및 망상균열이 발생한 상태로 균열관리 및 내구성확보를 위한 보수가 필요하다. 또한, 국부적인 유간부 토사퇴적이 발생하였으나, 신축이음의 기능발휘와 차량통행에는 영향이 없는 상태로 지속적인 점검과 유간부 청소 등의 유지관리가 필요한 상태이다.

| 구 분 | 결함 및 손상내용 | 수 량 | 단 위 | 개 소 | 발생 원인 | 비 고 |
|---|---|---|---|---|---|---|
| 신축이음 | 유간 토사퇴적 | 8.5 | m | 4 | 공용기간 증가 | |
| | 후타재균열(cw:0.3mm미만) | 8.8 | m | 24 | 건조수축, 중차량통행 | |
| | 후타재균열(cw:0.3mm이상) | 5.65 | m | 12 | 건조수축, 중차량통행 | |
| | 후타재 망상균열 | 0.7 | m <sup>2</sup> | 3 | 건조수축, 중차량통행 | |

| 구 분 | 손상내용 | 보수 방법 | 우선순위 | 비고 |
|---|---|---|---|---|
| | 후타재 균열(cw:0.3mm미만) | 표면처리공법 | 2 | |
| | 후타재 균열(cw:0.3mm이상) | 주입공법 | 2 | |
| | 후타재 망상균열 | 표면처리공법 | 2 | |

| 구 분 | 손상내용 | 총수량 | 단위 | 보수·보강방안 | 단가 | 개략공사비<br>(단위: 원) | 비고 |
|---|---|---|---|---|---|---|---|
| 신축<br>이음 | 후타재균열(cw:0.3mm미만) | 2.2 | m <sup>2</sup> | 표면처리공법 | 50,000 | 110,000 | |
| | 후타재균열(cw:0.3mm이상) | 5.65 | m | 주입공법 | 88,000 | 497,200 | |
| | 후타재 망상균열 | 0.7 | m <sup>2</sup> | 표면처리공법 | 50,000 | 35,000 | |

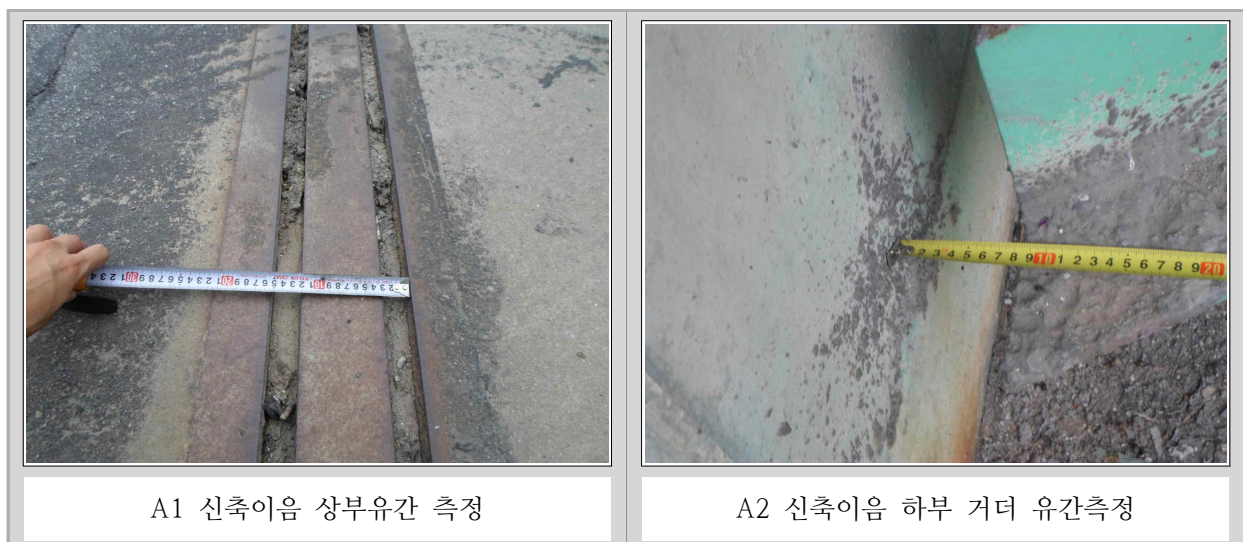
〈그림 2.1.12〉 유간거리 조사 현황

신축이음부의 교면 및 슬래브, 거더의 유간거리를 측정하여 그 중 최소값인 교면 신축이음의 유간 측정값을 측정치에 적용하여 검토한 결과, 측정유간은 A1측 60.0mm, A2측 25.0mm로써 계산된 유간량 이상을 확보하고 있는 것으로 검토되었다.

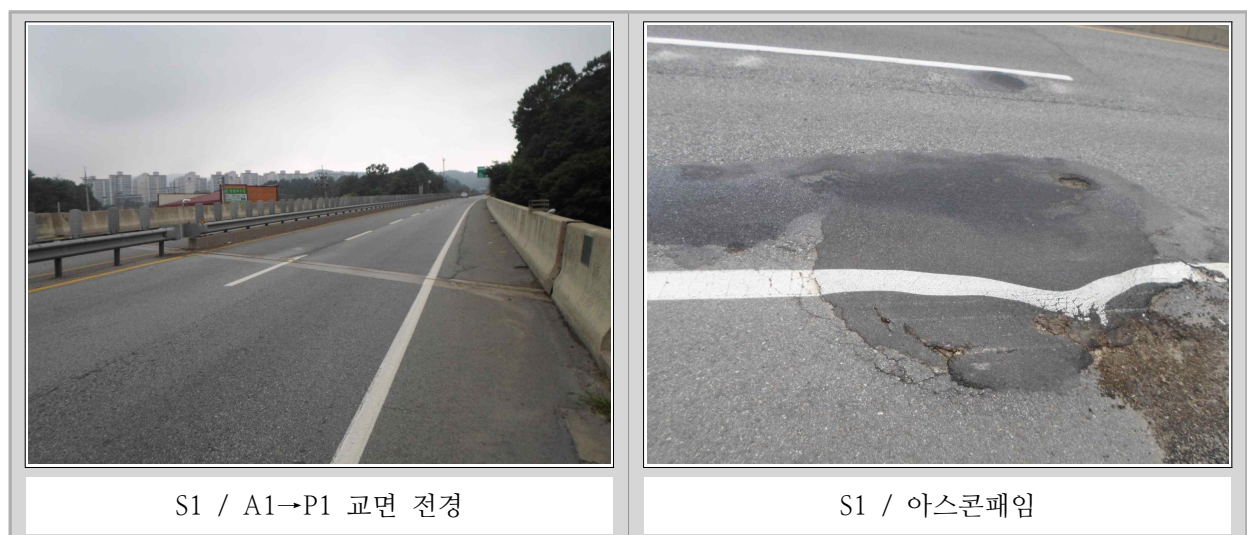
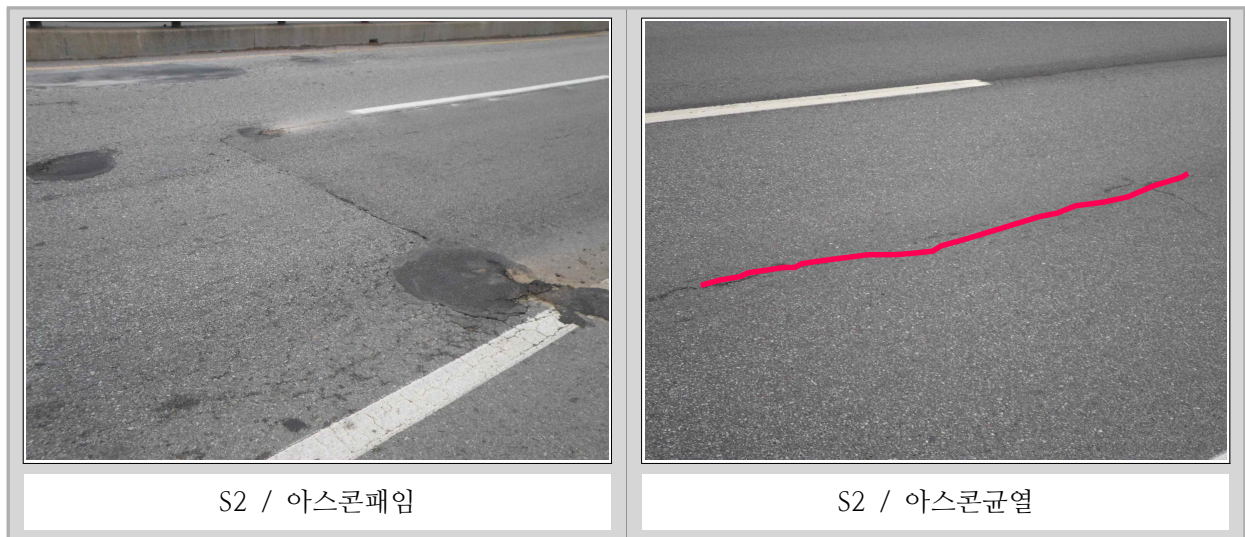
〈그림 2.1.13〉 교면포장 현황 및 손상사진

교면은 아스콘으로 시공되어 있으며, 외관조사 결과, 아스콘 포장부에서 국부적인 포장마모 및 패임, 균열이 발생된 것으로 조사되었다. 발생된 손상은 공용기간 증가와 차량하중에 의한 영향이 원인으로 판단되며, 향후 내구성확보를 위한 보수와 유지관리가 필요하다.

| 구 분 | 결함 및 손상내용 | 수 량 | 단 위 | 개 소 | 발생 원인 | 비 고 |
|---|---|---|---|---|---|---|
| 교면포장 | 토사퇴적 | 0.6 | m <sup>2</sup> | 1 | 공용기간 증가 | |
| | 아스콘 패임 | 14.63 | m <sup>2</sup> | 9 | 공용기간증가, 중차량통행 | |
| | 아스콘 균열 | 4.0 | m | 1 | 공용기간증가, 중차량통행 | |
| | 아스콘 마모 | 120.0 | m <sup>2</sup> | 2 | 공용기간증가, 중차량통행 | |

| 구 분 | 손상내용 | 보수 방법 | 우선순위 | 비고 |
|---|---|---|---|---|
| | 아스콘 균열 | 포장균열보수 | 2 | |

| 구 분 | 손상내용 | 총수량 | 단위 | 보수·보강방안 | 단가 | 개략공사비<br>(단위: 원) | 비고 |
|---|---|---|---|---|---|---|---|
| | 아스콘 균열 | 4.0 | m | 포장균열보수 | 13,000 | 52,000 | |

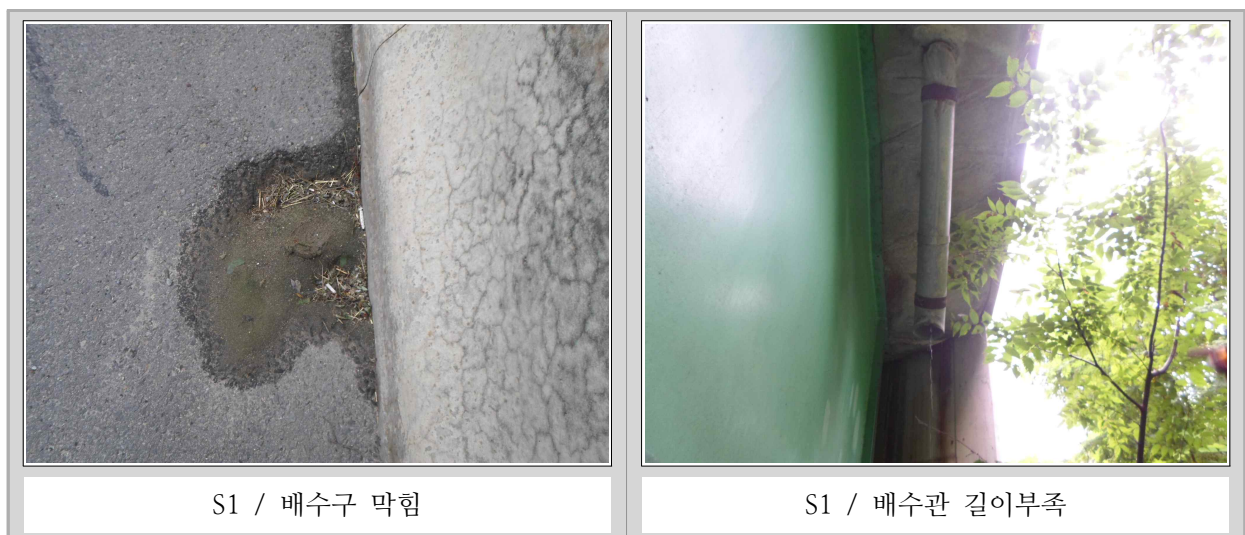
〈그림 2.1.14〉 배수시설 현황 및 손상사진

배수시설은 강재로 시공되어 있으며, 외관조사 결과, 다수의 교면 배수구 막힘과 배수관 길이부족 일부가 조사되어 청소 및 배수관 재설치가 필요하다.

| 구 분 | 결함 및 손상내용 | 수 량 | 단 위 | 개 소 | 발생 원인 | 비 고 |
|---|---|---|---|---|---|---|
| 배수시설 | 배수구 막힘 | 6 | EA | 6 | 공용기간 증가 | |
| | 배수관 길이부족 | 1 | EA | 1 | 공용기간 증가, 외부충격 | |

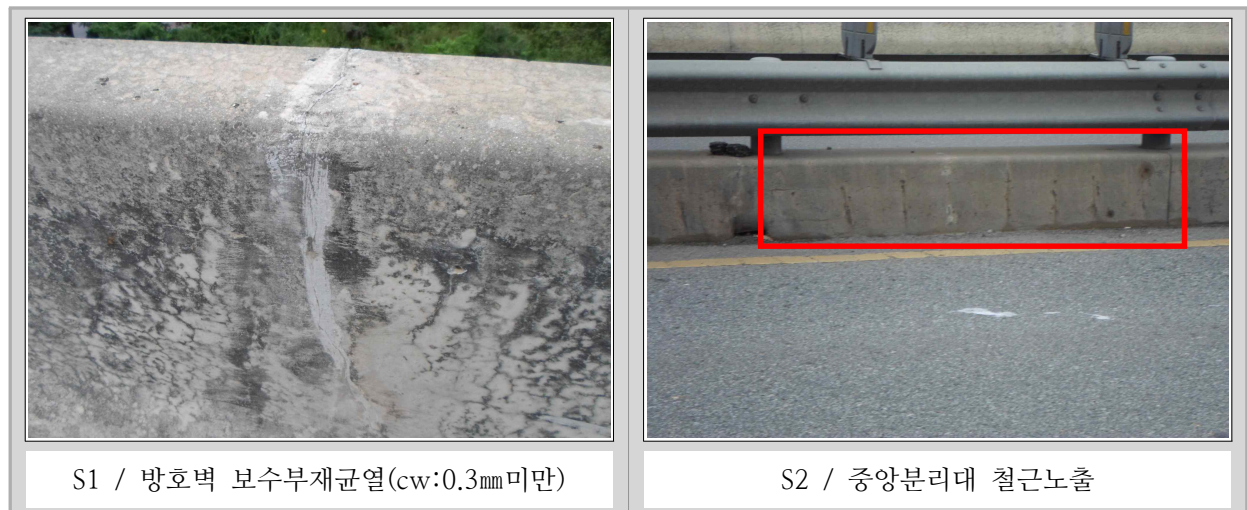
〈그림 2.1.15〉 난간 및 연석 현황 및 손상사진

난간은 콘크리트 방호벽으로 교량 좌·우측에 시공되어 있으며, 중앙에는 가드레일로서 중앙분리대가 설치되어 있었다. 외관조사 결과, 방호벽 및 중분대 전면으로 건조수축에 의한 보수부 재균열(cw:0.2~0.3mm)이 다수 발생한 상태이며, 일부에서 박락이 확인되어 향후 내구성확보를 위한 보수와 유지관리가 필요하다.

| 구 분 | 결함 및 손상내용 | 수 량 | 단 위 | 개 소 | 발생 원인 | 비 고 |
|---|---|---|---|---|---|---|
| 난간<br>및<br>연석 | 균열(cw:0.3mm미만) | 51.6 | m | 43 | 건조수축, 온도변화 | |
| | 박락 및 철근노출 | 10.5 | m <sup>2</sup> | 35 | 공용기간 증가 | |

| 구 분 | 손상내용 | 보수 방법 | 우선순위 | 비고 |
|---|---|---|---|---|
| 난간<br>및 연석 | 균열(cw:0.3mm미만) | 표면처리공법 | 2 | |

| 구 분 | 손상내용 | 총수량 | 단위 | 보수·보강방안 | 단가 | 개략공사비<br>(단위: 원) | 비고 |
|---|---|---|---|---|---|---|---|
| 난간<br>및<br>연석 | 균열(cw:0.3mm미만) | 12.9 | m <sup>2</sup> | 표면처리공법 | 50,000 | 645,000 | |

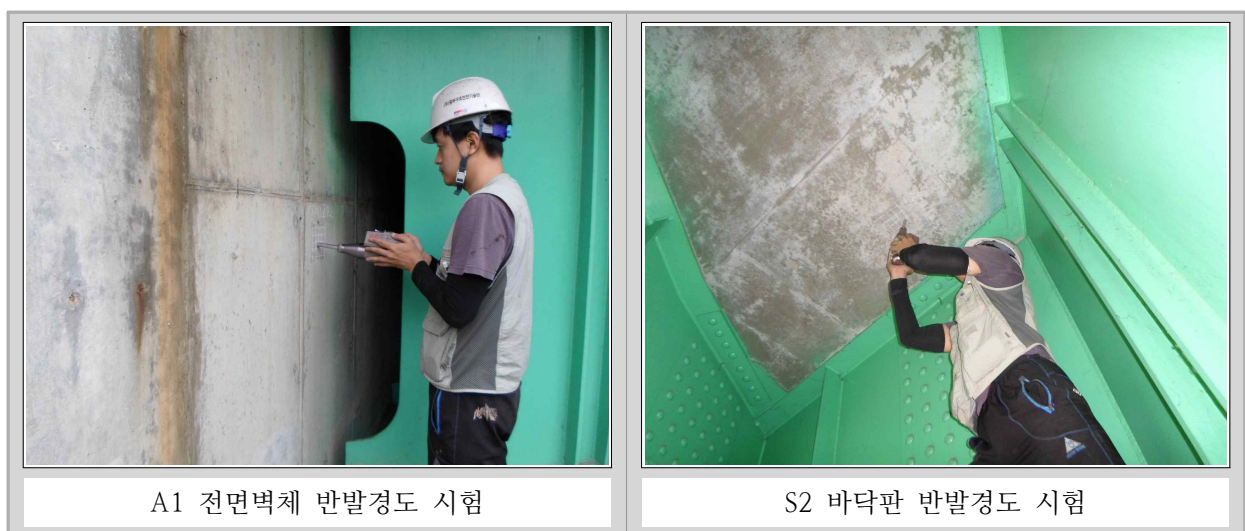
〈그림 2.2.1〉 반발경도시험 현황

신계1교의 반발경도법에 의한 콘크리트 압축강도 측정결과, 교대·교각은 24.7~26.1MPa (설계기준강도: 24MPa), 바닥판은 27.2~28.7MPa(설계기준강도: 27MPa)로 측정되어, 측정 부재 모두 설계기준강도 대비 90%이상으로 콘크리트 압축강도는 양호한 것으로 평가되었다.

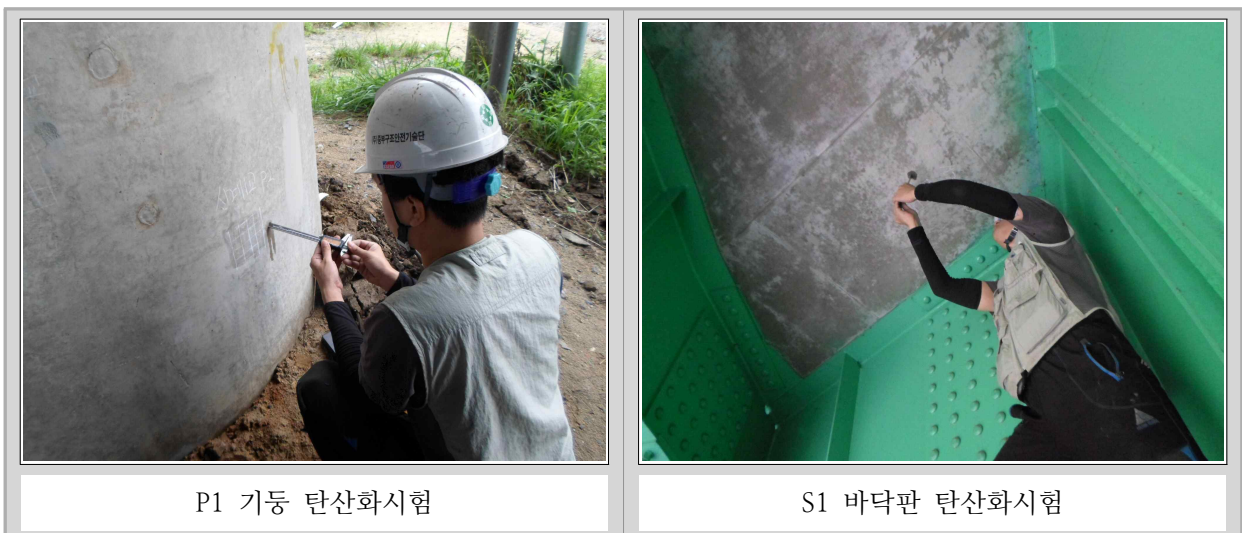
〈그림 2.2.2〉 탄산화시험 현황

신계1교의 탄산화시험 결과에 대한 평가는 공용연수 및 측정피복두께를 고려하였으며, 측정된 탄산화깊이는 1.3~2.5mm의 범위로 측정부재 모두에서 철근 피복두께 측정치(40.0~100.0mm)와 비교시 잔여깊이가 최소 38.3mm 이상으로 측정되어 콘크리트 탄산화에 의한 철근부식 우려는 없는 것으로 평가되었다.
