### 아. 목주교

# 제1장 개 요

본 과업의 정밀점검 대상 시설물인 목주교는 충청남도 천안시 목천읍 신계리에 위치한 교량으로써, 2004년 8월에 준공되어 약 10년의 공용기간이 경과되었고, 국도 21호선 상에 위치하고 있다.

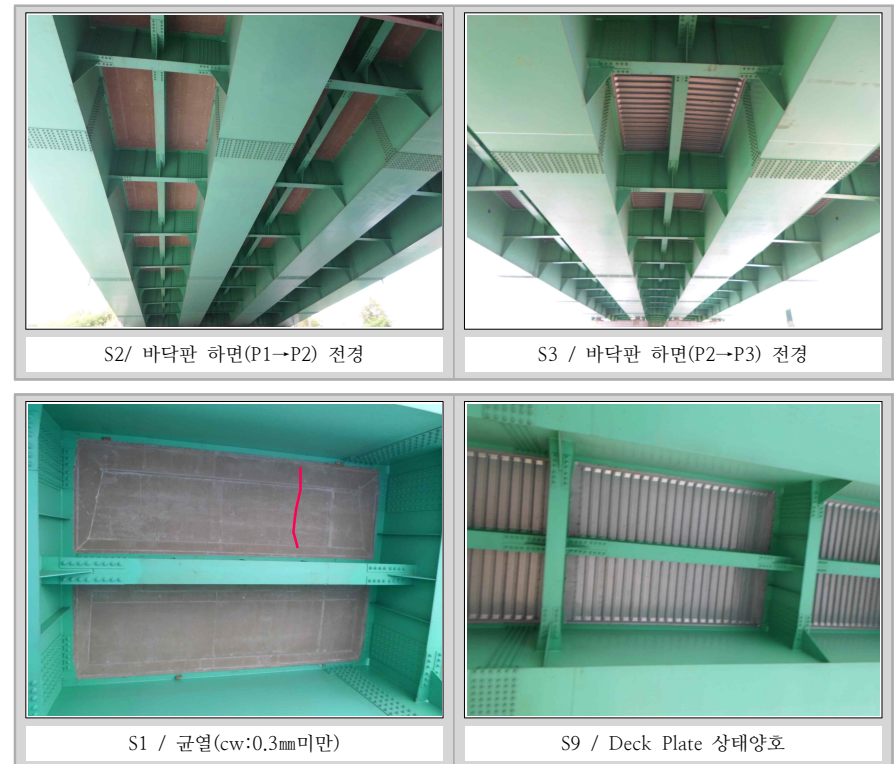
〈그림 2.1.2〉 바닥판 현황 및 손상사진

외관조사 결과, S1, S2 구간에서 시공초기 건조수축에 의한 균열(cw:0.3mm미만)이 일부 조사되어 향후 내구성확보를 위하여 적절한 보수가 필요하며, Deck Plate는 양호한 상태를 유지하고 있었다.

| 구 분 | 결합 및 손상내용 | 수 량 | 단 위 | 개 소 | 발생 원인 | 비 고 |
|---|---|---|---|---|---|---|
| 바닥판 | 균열(cw:0.3mm미만) | 9.6 | m <sup>2</sup> | 8 | 건조수축, 온도변화 | |

| 구 분 | 손상내용 | 보수 방법 | 우선순위 | 비고 |
|---|---|---|---|---|
| 바닥판 | 균열(cw:0.3mm미만) | 표면처리공법 | 2 | |

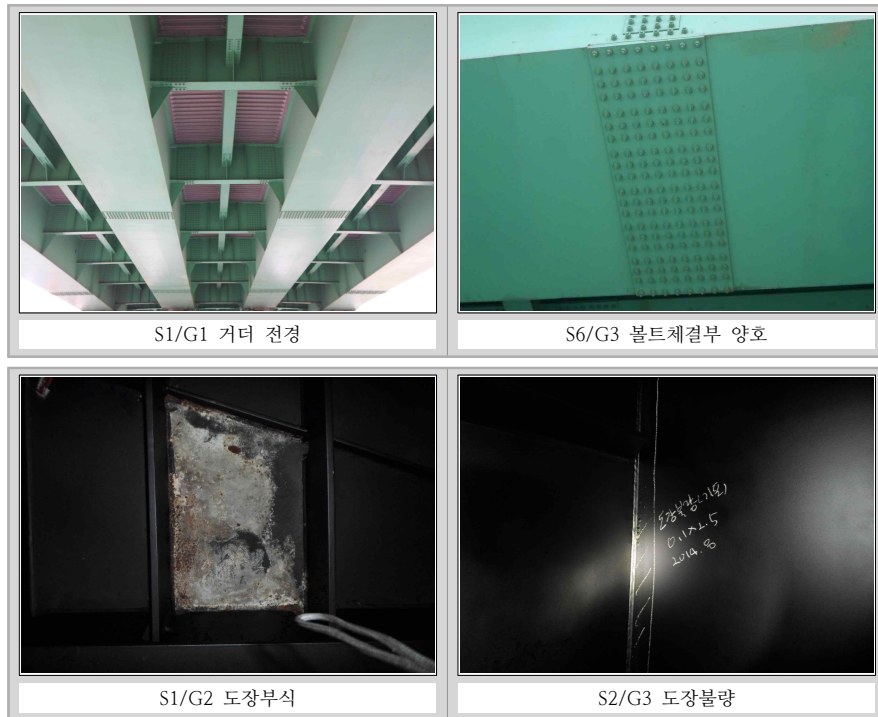
〈그림 2.1.3〉 거더 현황 및 손상사진

목주교의 거더는 4련의 Steel Box형식으로 시공되어 있었다. 외관조사 결과, 전반적으로 양호한 상태로 변형, 볼트 긴결상태, 용접불량 등 손상은 확인되지 않았으나, 거더 내부에서 공용기간 증대에 따른 도장들뜸 및 도장불량, 도장탈락, 부식, 스플라이스부 우수유입흔적, 이물질퇴적이 확인되었다.

| 구 분 | 결합 및 손상내용 | 수 량 | 단 위 | 개 소 | 발생 원인 | 비 고 |
|---|---|---|---|---|---|---|
| 거더 내부 | 부식 | 0.12 | m <sup>2</sup> | 1 | 공용기간증가 | |
| | 도장불량 | 0.81 | m <sup>2</sup> | 17 | 공용기간증가 | |
| | 도장탈락 | 0.04 | m <sup>2</sup> | 4 | 공용기간증가 | |
| | 우수유입흔적 | 164 | EA | 164 | 우수유입 | |
| | 이물질퇴적 | 14.75 | m <sup>2</sup> | 4 | 공용기간증가 | |

조사된 손상은 경미한 수준으로, 향후 도장손상부에 대한 채도장과 우수유입 방지를 위한 스플라이스 이음부 실링처리가 필요하다.

| 구 분 | 손상내용 | 보수 방법 | 우선순위 | 비고 |
|---|---|---|---|---|
| 거더<br>(내부) | 부식 | 재도장 | 2 | |

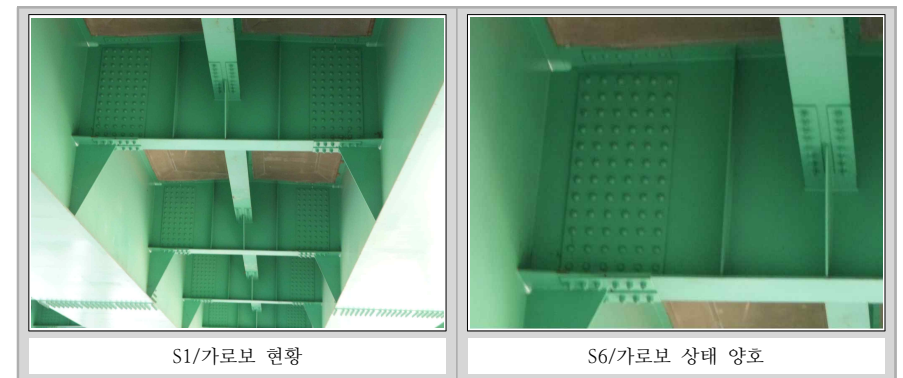
〈그림 2.1.4〉 가로보 현황 및 손상사진

대상교량의 가로보에 대한 외관조사 결과, 부식, 도장들뜸, 볼트연결 불량, 변형 등의 손상은 조사되지 않았으며, 전반적으로 양호한 상태로 조사되었다.

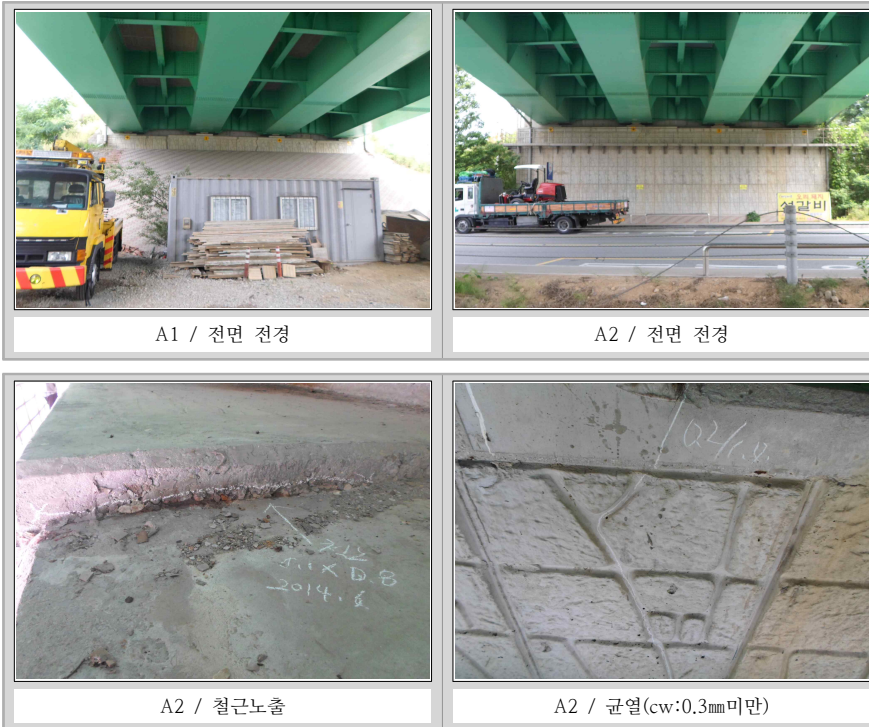
〈그림 2.1.5〉 교대 현황 및 손상사진

외관조사 결과, 전체적으로 양호하나, 일부에서 건조수축에 의한 수직균열(cw:0.1~0.2mm)과 철근노출이 조사되었다. 조사된 손상은 경미한 수준으로 향후 균열부에 대해서는 균열보수와 철근노출부의 방청 및 단면복구가 필요한 상태이다. 교대 좌·우측에 접하여 시공된 날개벽 조사결과, 전도, 배부름, 침하 등은 조사되지 않았으며, 전반적으로 양호한 상태로 확인되었다.

| 구 분 | 결함 및 손상내용 | 수 량 | 단 위 | 개 소 | 발생 원인 | 비 고 |
|---|---|---|---|---|---|---|
| 교대 | 균열(cw:0.3mm미만) | 7.1 | m | 6 | 건조수축, 온도변화 | |
| | 철근노출 | 0.08 | m <sup>2</sup> | 1 | 피복부족 | |

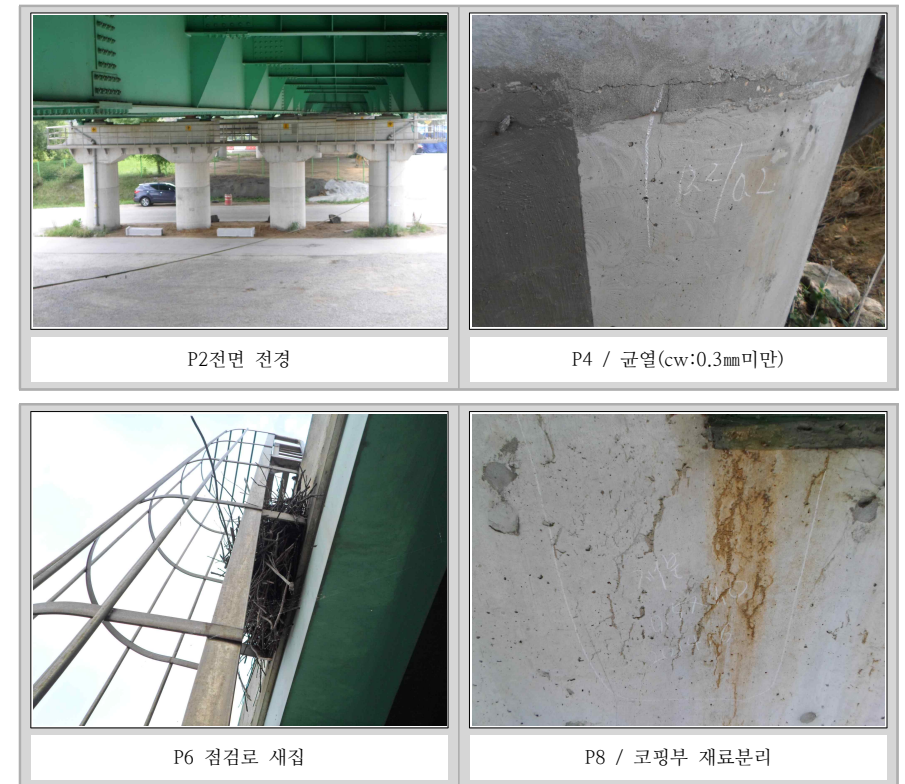
〈그림 2.1.6〉 교대 현황 및 손상사진

외관조사 결과, 교각의 안전성에 영향을 미칠만한 침하, 기울음 및 전도 등은 확인되지 않아 전체적으로 양호한 상태이나, 코핑부에서 건조수축에 의한 균열(cw:0.2~0.3mm) 및 망상균열이 다수 발생한 상태이다. 또한, 국부적인 백태 및 파손, 재료분리와 점검로에 새집 및 볼트파손 등이 추가로 조사되었다.

조사된 손상은 건조수축 및 공용기간증가 등 비구조적요인에 의한 것으로 판단되며, 향후 내구성 확보차원의 보수가 필요하다.

| 구 분 | 결함 및 손상내용 | 수 량 | 단 위 | 개 소 | 발생 원인 | 비 고 |
|---|---|---|---|---|---|---|
| 교각 | 균열(cw:0.3mm미만) | 63.0 | m | 64 | 건조수축, 온도변화 | |
| | 균열(cw:0.3mm이상) | 6.0 | m | 2 | 건조수축, 온도변화 | |
| | 망상균열 | 51.78 | m <sup>2</sup> | 18 | 건조수축, 온도변화 | |

| 구 분 | 손상내용 | 보수 방법 | 우선순위 | 비고 |
|---|---|---|---|---|
| 교대<br>교각 | 균열(cw:0.3mm미만) | 표면처리공법 | 2 | |
| | 균열(cw:0.3mm이상) | 주입공법 | 2 | |
| | 망상균열 | 표면처리공법 | 2 | |

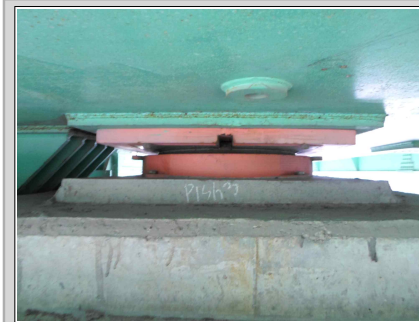
P1/Sh3 받침 상태양호

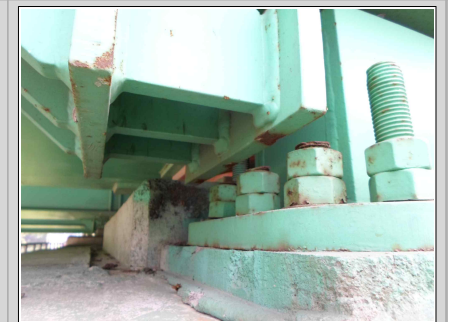
또한, 종방향 이동제한 장치의 시공오류로 인한 횡방향 이동제한 장치 고정볼트의 변형 및 파손이 조사되었으며, 변형된 볼트의 제거가 필요한 것으로 사료된다.

| 구 분 | 결함 및 손상내용 | 수 량 | 단 위 | 개 소 | 발생 원인 | 비 고 |
|---|---|---|---|---|---|---|
| | 이동제한장치 접촉 | 15 | EA | 15 | 시공오류 | |

P3/Sh2 이동제한장치 접촉

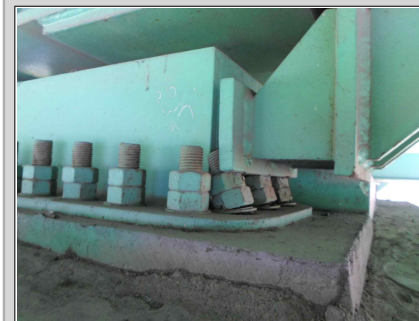
| 구 분 | 결함 및 손상내용 | 수 량 | 단 위 | 개 소 | 발생 원인 | 비 고 |
|---|---|---|---|---|---|---|
| | 이동제한장치 볼트 파손 | 6 | EA | 6 | 시공오류 | |

P6/Sh3 이동제한장치 볼트 파손

구조물에 안전성을 저해할 만한 구조적 손상은 확인되지 않았으나, 전회차 정밀점검과 비교시 보수로 인하여 일부 손상물량은 감소하였으나 전반적으로 증가하였다. 또한, 종방향 이동제한 장치의 시공오류로 인한 횡방향 이동제한 장치 고정볼트의 변형 및 파손이 조사되었으며, 변형된 볼트는 제거가 필요한 것으로 사료된다.

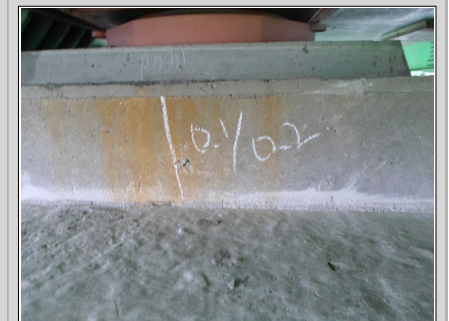
P7/Sh3 상태양호

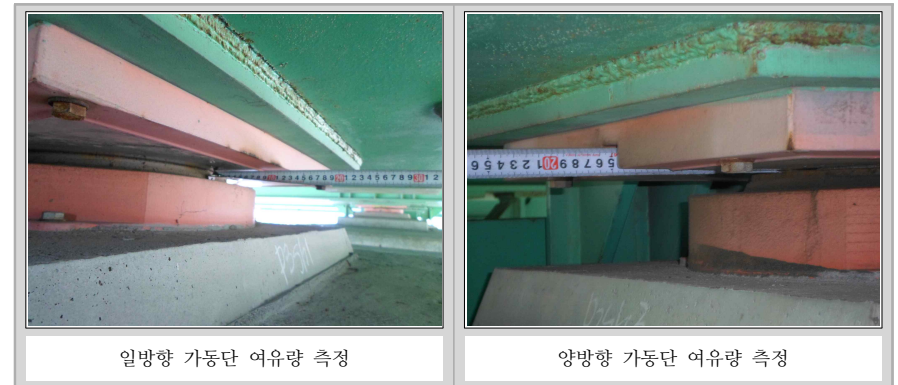
〈그림 2.1.9〉 받침장치 여유량 측정

측정일 현재 온도에 따른 각 받침장치 지점별로 늘임량과 줄임량을 계산하여 현장에서 측정한 지점별 여유량과 비교·분석한 결과, 전구간에서 측정 여유량이 계산된 이동량 이상을 확보하고 있는 것으로 검토되어 받침장치의 온도변화에 따른 신축기능상의 문제는 없는 것으로 판단된다.

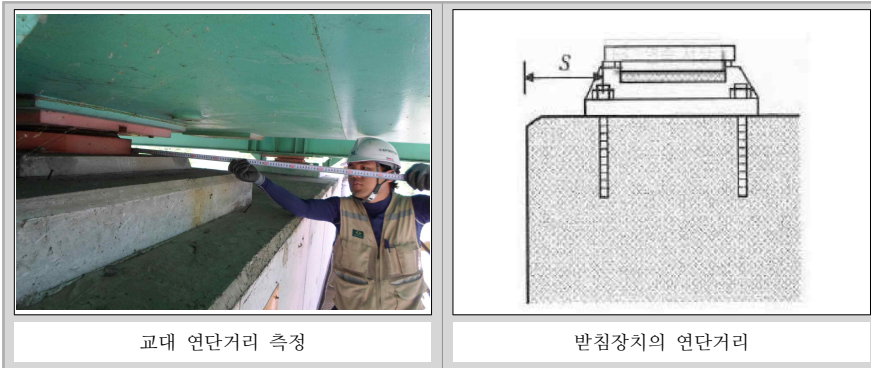
〈그림 2.1.10〉 연단거리 측정현황

목주교의 교대에 위치한 받침장치의 연단거리를 측정하여, 그 최소값을 (식 2.1.1)으로 계산된 소요연단거리에 적용하여 검토한 결과, 측정 연단거리가 소요연단거리 이상을 확보하고 있는 것으로 조사되어 연단거리는 전반적으로 적정한 것으로 검토되었다.

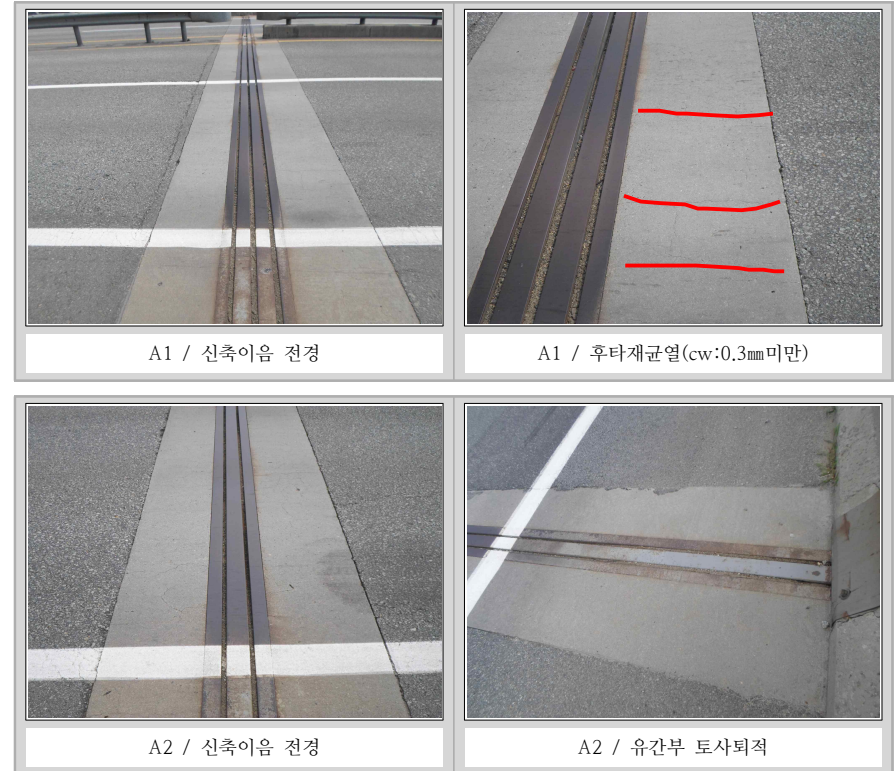
〈그림 2.1.11〉 신축이음 현황 및 손상사진

신축이음은 A1, A2(2개소)에 Rail Joint 형식으로 설치되어 있으며, 점검결과, 다수의 후타재 균열(cw:0.2~0.3mm) 및 국부적인 망상균열이 발생된 상태로 균열관리 및 내구성확보를 위한 보수가 필요하다. 또한, 국부적인 유간부 토사퇴적이 발생하였으나, 신축이음의 기능발휘와 차량 통행에는 영향이 없는 상태로 지속적인 점검과 유간부 청소 등의 유지관리가 필요한 상태이다.

| 구 분 | 결함 및 손상내용 | 수 량 | 단 위 | 개 소 | 발생 원인 | 비 고 |
|---|---|---|---|---|---|---|
| | 후타재 균열(cw:0.3mm미만) | 7.6 | m | 14 | 건조수축, 중차량통행 | |
| | 후타재 망상균열 | 0.48 | m <sup>2</sup> | 2 | 건조수축, 중차량통행 | |

| 구 분 | 손상내용 | 보수 방법 | 우선순위 | 비고 |
|---|---|---|---|---|
| | 후타재 망상균열 | 표면처리공법 | 2 | |
| | 후타재 균열(cw:0.3mm미만) | 표면처리공법 | 2 | |

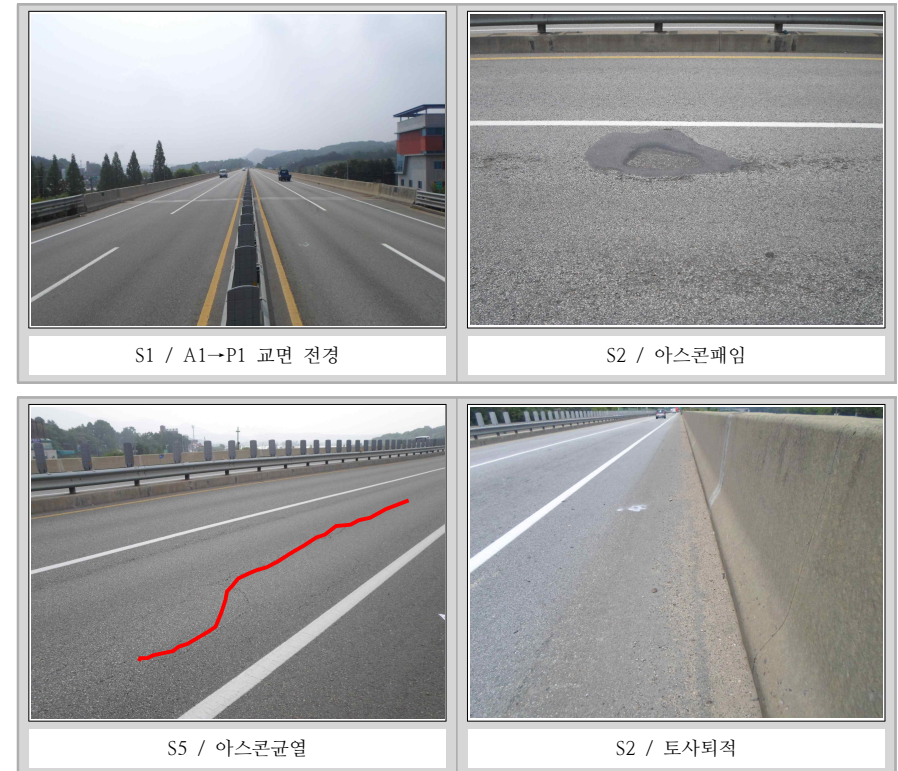
〈그림 2.1.13〉 교면포장 현황 및 손상사진

교면은 9경간 모두 아스콘으로 시공되어 있으며, 외관조사 결과, 아스콘 포장부에서 전회차 정밀점검 대비 아스콘 파손이 다수 증가 되었으며, 아스콘균열은 일부 증가한 것으로 조사되었다. 교면의 좌·우측에서 토사퇴적으로 인한 배수구 막힘이 조사 되어 교면의 원활한 배수와 배수구 막힘 방지를 위하여 청소 등의 유지관리가 필요하다.

| 구 분 | 결함 및 손상내용 | 수 량 | 단 위 | 개 소 | 발생 원인 | 비 고 |
|---|---|---|---|---|---|---|
| | 아스콘 균열 | 45.0 | m | 2 | 공용기간증가, 중차량통행 | |

| 구 분 | 손상내용 | 보수 방법 | 우선순위 | 비고 |
|---|---|---|---|---|
| | 아스콘 균열 | 포장균열보수 | 2 | |

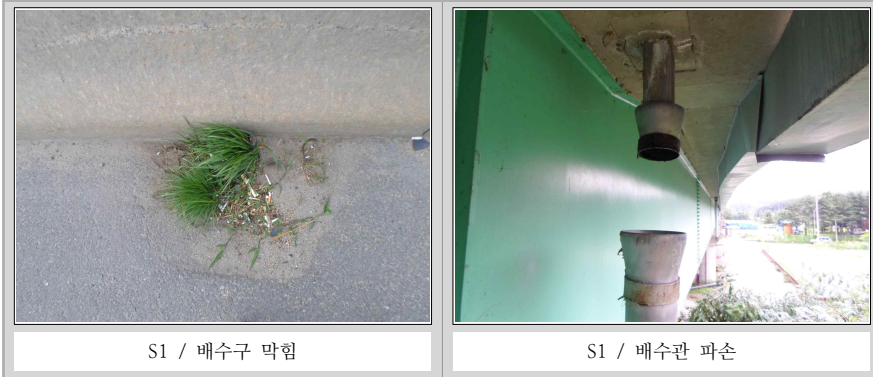
〈그림 2.1.14〉 배수시설 현황 및 손상사진

배수시설은 강제로 시공되어 있으며, 외관조사 결과, 교면 배수구 막힘 6개소, 배수관 파손 1개소가 조사되었다. 배수구 막힘과 배수관 파손은 교면의 원활한 배수와 하부구조로의 누수를 초래하므로 청소 및 배수관 재설치가 필요하다.

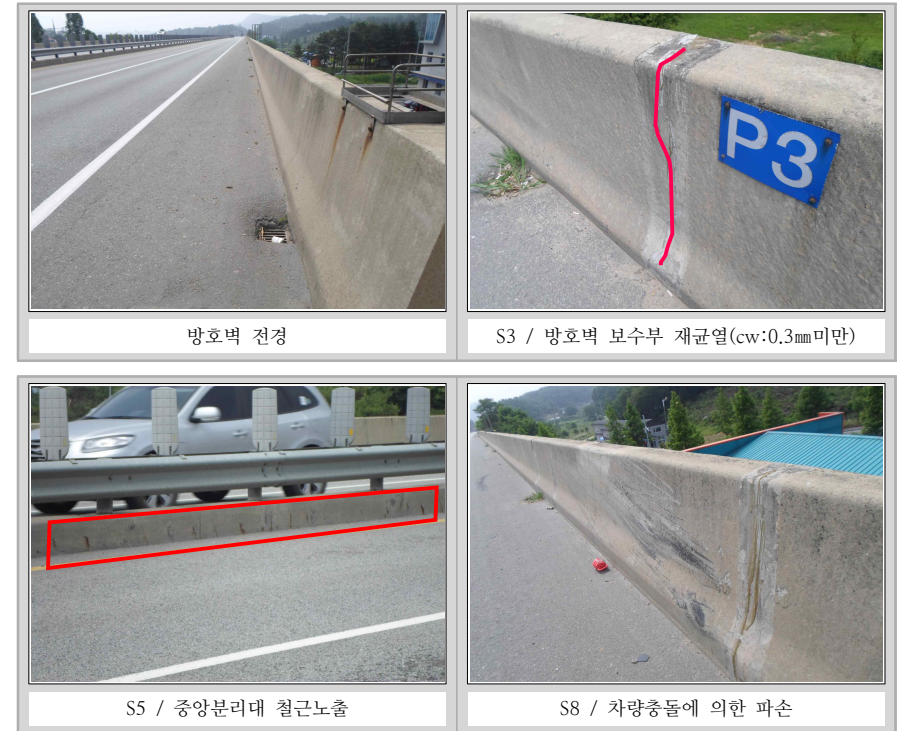
〈그림 2.1.15〉 난간 및 연석 현황 및 손상사진

외관조사 결과, 방호벽 전구간에 다수의 보수부 재균열 및 신규 균열이 조사되었으며, S8 병천방향의 경우 차량충격에 의한 파손이 조사되었다. 중분대는 특별한 손상이 없는 양호한 상태이나, 피복부족에 의한 철근노출이 일부 발생된 상태이다. 조사된 손상들에 대해서는 향후 내구성확보를 위한 균열 보수 및 단면복구 등의 유지관리가 필요하다.

| 구 분 | 결함 및 손상내용 | 수 량 | 단 위 | 개 소 | 발생 원인 | 비 고 |
|---|---|---|---|---|---|---|
| 난간<br>및<br>연석 | 보수부 재균열(cw:0.3mm미만) | 180.6 | m | 170 | 건조수축, 온도변화 | |
| | 보수부 재균열(cw:0.3mm이상) | 45.6 | m | 43 | 건조수축, 온도변화 | |
| | 균열(cw:0.3mm미만) | 5.4 | m | 5 | 건조수축, 온도변화 | |
| | 균열(cw:0.3mm이상) | 2.4 | m | 3 | 건조수축, 온도변화 | |
| | 망상균열 | 2.5 | m <sup>2</sup> | 1 | 건조수축, 온도변화 | |

| 구 분 | 손상내용 | 보수 방법 | 우선순위 | 비고 |
|---|---|---|---|---|
| 단간<br>및<br>연석 | 보수부 재균열(cw:0.3mm미만) | 표면처리공법 | 2 | |
| | 보수부 재균열(cw:0.3mm이상) | 주입공법 | 2 | |
| | 균열(cw:0.3mm미만) | 표면처리공법 | 2 | |
| | 균열(cw:0.3mm이상) | 주입공법 | 2 | |
| | 망상균열 | 표면처리공법 | 2 | |

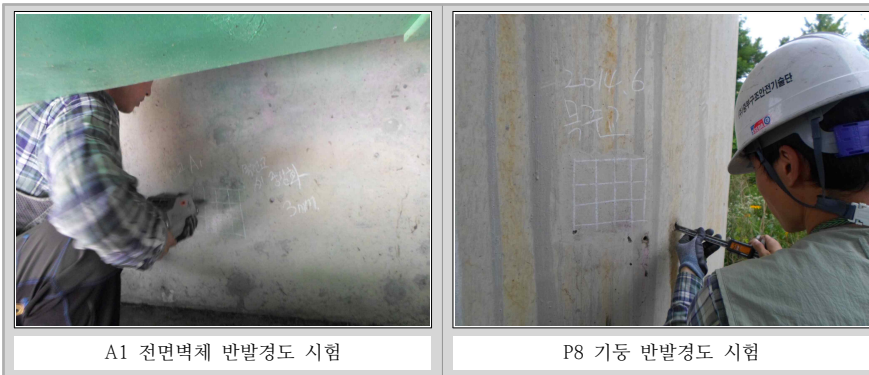
〈그림 2.2.1〉 반발경도시험 현황

목주교의 반발경도법에 의한 콘크리트 압축강도 측정결과, 교대·교각은 24.7~27.0MPa(설계기준강도: 24MPa), 바닥판은 27.2~28.8MPa(설계기준강도: 27MPa)로 측정되어, 측정부재 모두 설계기준강도 대비 90%이상으로써, 콘크리트 압축강도는 양호한 것으로 평가되었다.

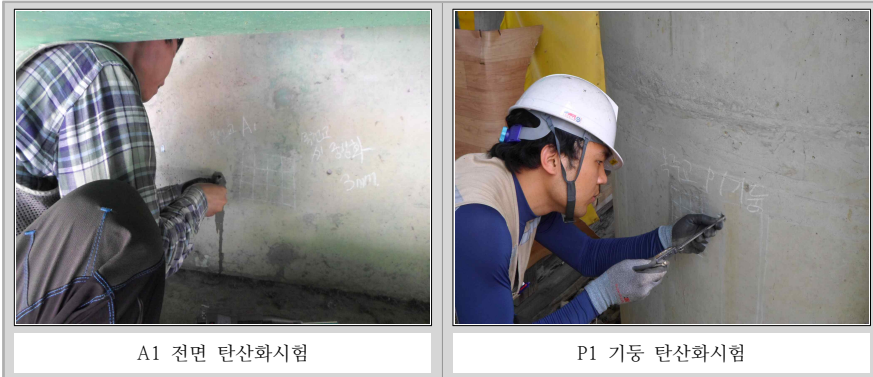
〈그림 2.2.2〉 탄산화시험 현황

목주교의 탄산화시험 결과에 대한 평가는 공용연수 및 측정피복두께를 고려하였으며, 측정된 탄산화깊이는 1.5~11.5mm의 범위로 측정부재 모두에서 철근 피복두께 측정치(33.0~93.0mm)와 비교시 잔여깊이가 최소 30.0mm 이상으로 측정되어 콘크리트 탄산화에 의한 철근 부식 우려는 없는 것으로 평가되었다.
