매산공항공수처리시설  
평면도

| 공공기관명 | 주요사업명 | 계약일자 | 계약금액 | 계약종류 | 계약대상 |
|---|---|---|---|---|---|
| 2014년 광주시 공공하수처리시설 정밀안전점검점검용역 | 광주도시관리공사 | 우리기술(주) | NONE | 매산공공하수처리시설 | 평면도 |

# 매산공공하수처리시설 관리동 및 탈수기동(외관-1)

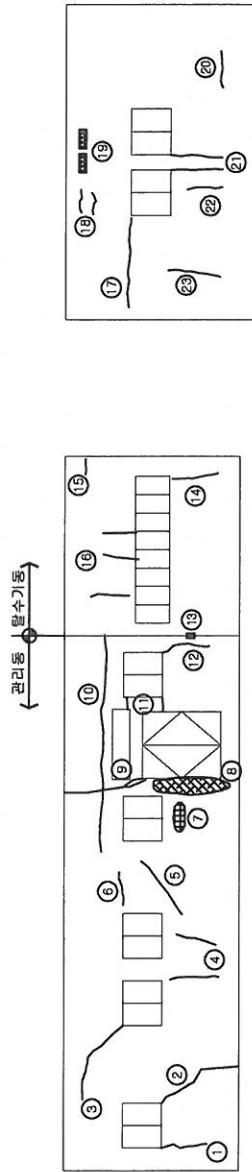
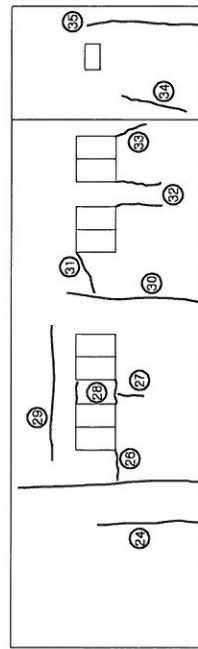
| 번호 | 손상내용 | 손상규모 | 단위 | 비고 |
|---|---|---|---|---|
| 1 | 마감균열 | 0.3/1.5 | m | |
| 2 | 마감균열 | 0.3/2.0 | m | |
| 10 | 마감균열 | 0.5/4.0 | m | |
| 13 | 마감재 박리, 박락 | 0.1X0.1 (ZEA) | m <sup>2</sup> | |
| 19 | 누수현상 | 0.2X0.5 (ZEA) | m <sup>2</sup> | |

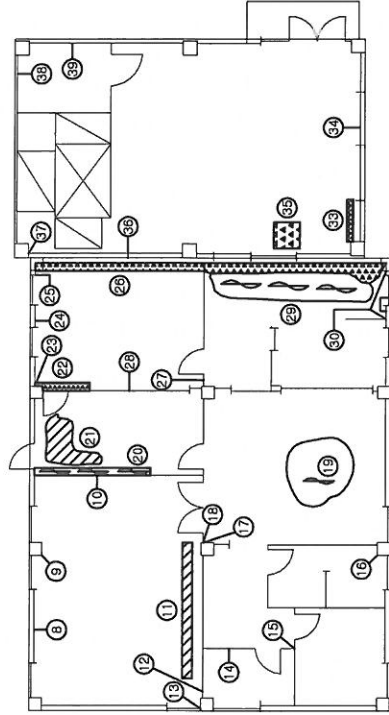
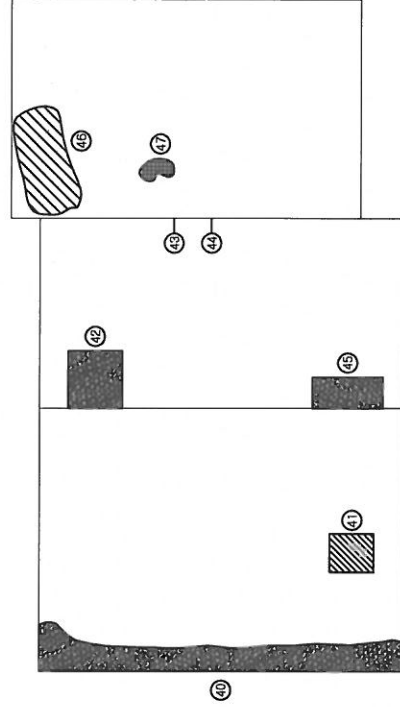
매산공공하수처리시설  
관리동 및 탈수기동(내부-1)

| 번호 | 손상내용 | 손상규모 | 단위 | 비고 |
|---|---|---|---|---|
| 1 | 상부슬래브 도장박리 | 0.2x2.0 | m <sup>2</sup> | |
| 4 | 계단하부 철근노출, 박락 | 0.2x1.7 | m <sup>2</sup> | |
| 5 | 계단하부 철근노출, 박락 | 0.1x0.2 | m <sup>2</sup> | |
| 6 | 누수흔적, 배터 | 0.5x0.6 | m <sup>2</sup> | |
| 11 | 천장 마감재 변형 | 0.5x6.0 | m <sup>2</sup> | |
| 26 | 천정 누수흔적 | 4.5x0.5 | m <sup>2</sup> | |

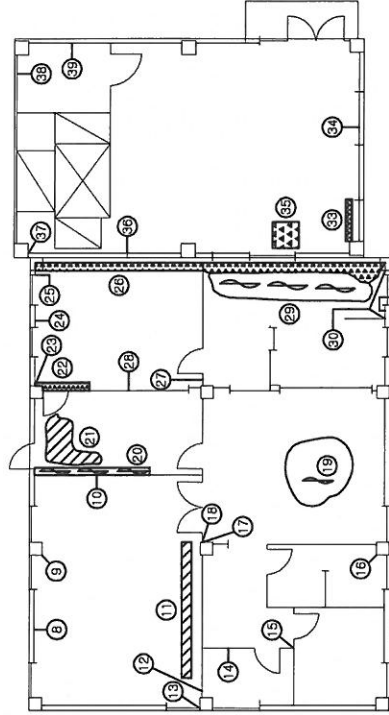
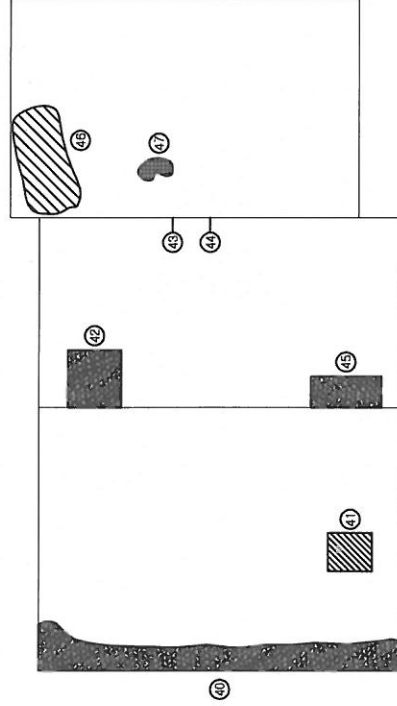
# 매산공공하수처리시설 관리동 및 탈수기동(내부-2)

| 번호 | 손상내용 | 손상규모 | 단위 | 비고 |
|---|---|---|---|---|
| 33 | 바닥 도장박리 | 0.5X2.0 | m <sup>2</sup> | |
| 34 | 도장박리 | 1.0X6.0 | m <sup>2</sup> | |
| 35 | 상부 누수흔적 | 1.5X1.5 | m <sup>2</sup> | |
| 40 | 채수 | 10.0X1.0 | m <sup>2</sup> | |
| 41 | 열개부식 | 1.0X1.0 | m <sup>2</sup> | |
| 47 | 방수 도장박리 | 0.5X0.5 | m <sup>2</sup> | |
