### Ⅲ. 터널편

# 1. 지정3터널(원주방향)

## 1.1 터널 현황

| 구 분 | 내 용 |
|---|---|
| 터 널 명 | 지정3터널(원주방향) |

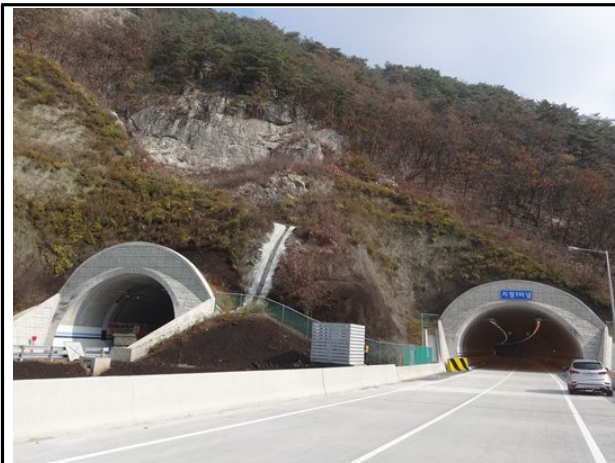
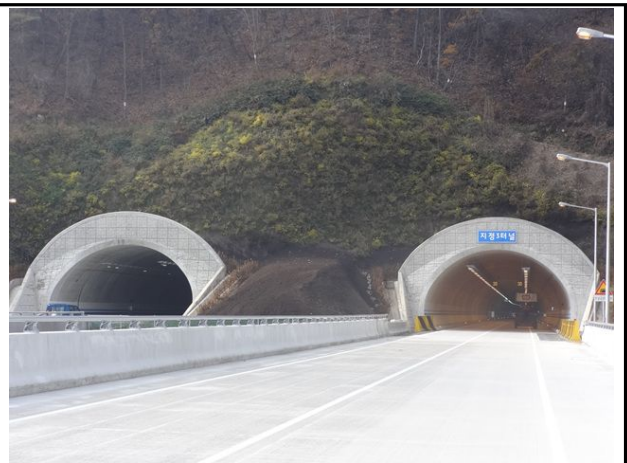
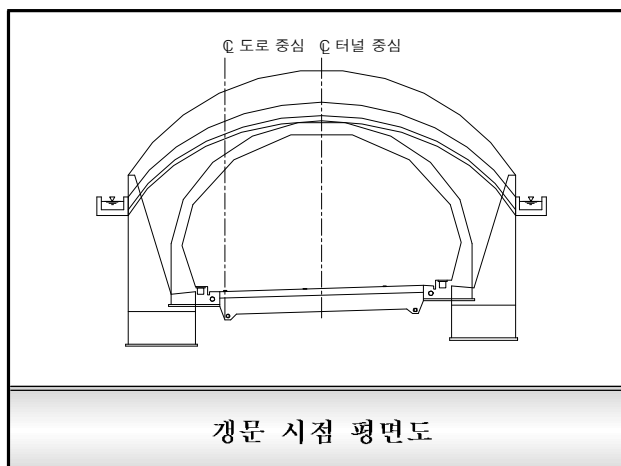
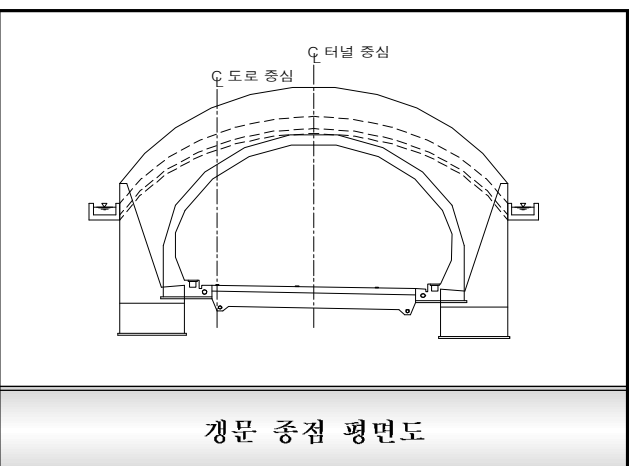
갱문의 외관조사 결과, 콘크리트 구조물에서 발생하기 쉬운 균열, 파손, 재료분리 등의 손상이 발생되지 않은 비교적 양호한 상태로 확인되었다. 따라서 차후 손상의 발생 여부에 대한 지속적인 주의관찰이 요구된다.

터널부사면의 외관조사 결과, 표층유실, 낙석 등의 손상이 없는 양호한 상태로 조사되었다.

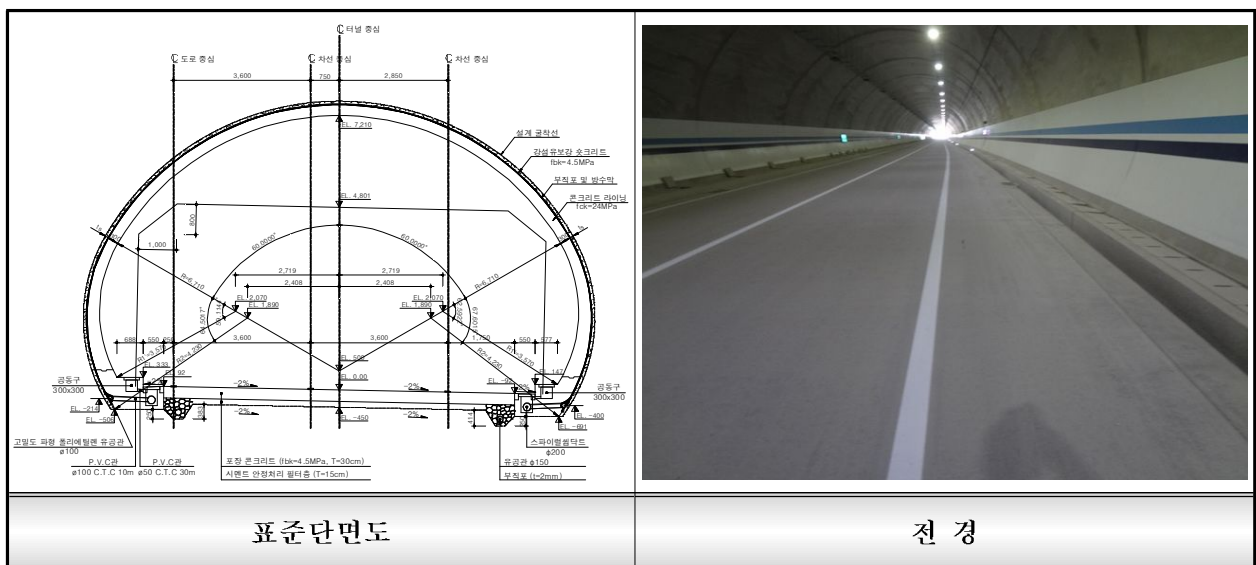
외관조사 결과 전반적으로 양호한 상태로 확인되었으며, 공사중 발생한 균열 및 조인트부 들뜸 손상은 전구간 보수가 된 상태이며, 보수 상태는 양호한 것으로 확인되었다.

라이닝의 공용연수 증가로 인한 콘크리트 균열 및 조인트 파손 등의 손상은 지속적인 점검을 통하여 손상의 발생 여부 확인 등의 조치가 요구된다.

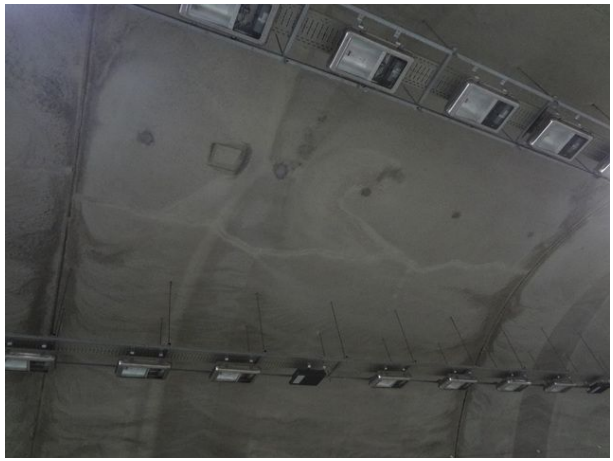
| 측벽부 전경 | 천단부 균열 보수 |

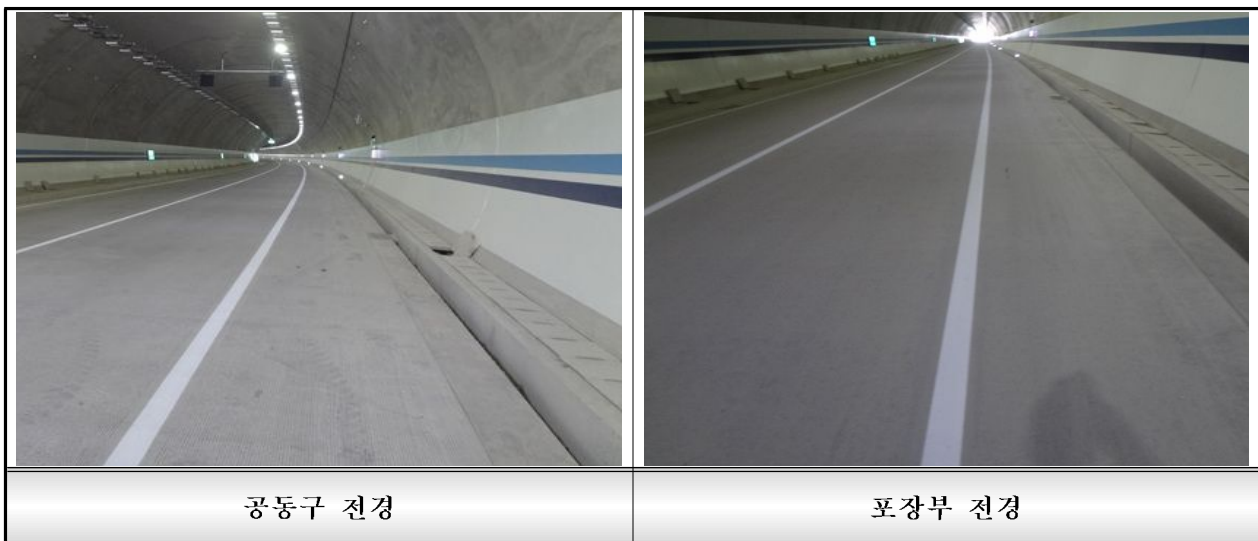
외관조사 결과 손상이 없는 양호한 상태로 확인되었다. 바닥부는 공용중 발생할 수 있는 뒤통개파손, 공동구 파손, 포장부 열화 등의 손상은 주기적인 점검을 통한 손상 발생 여부 확인이 필요하다.

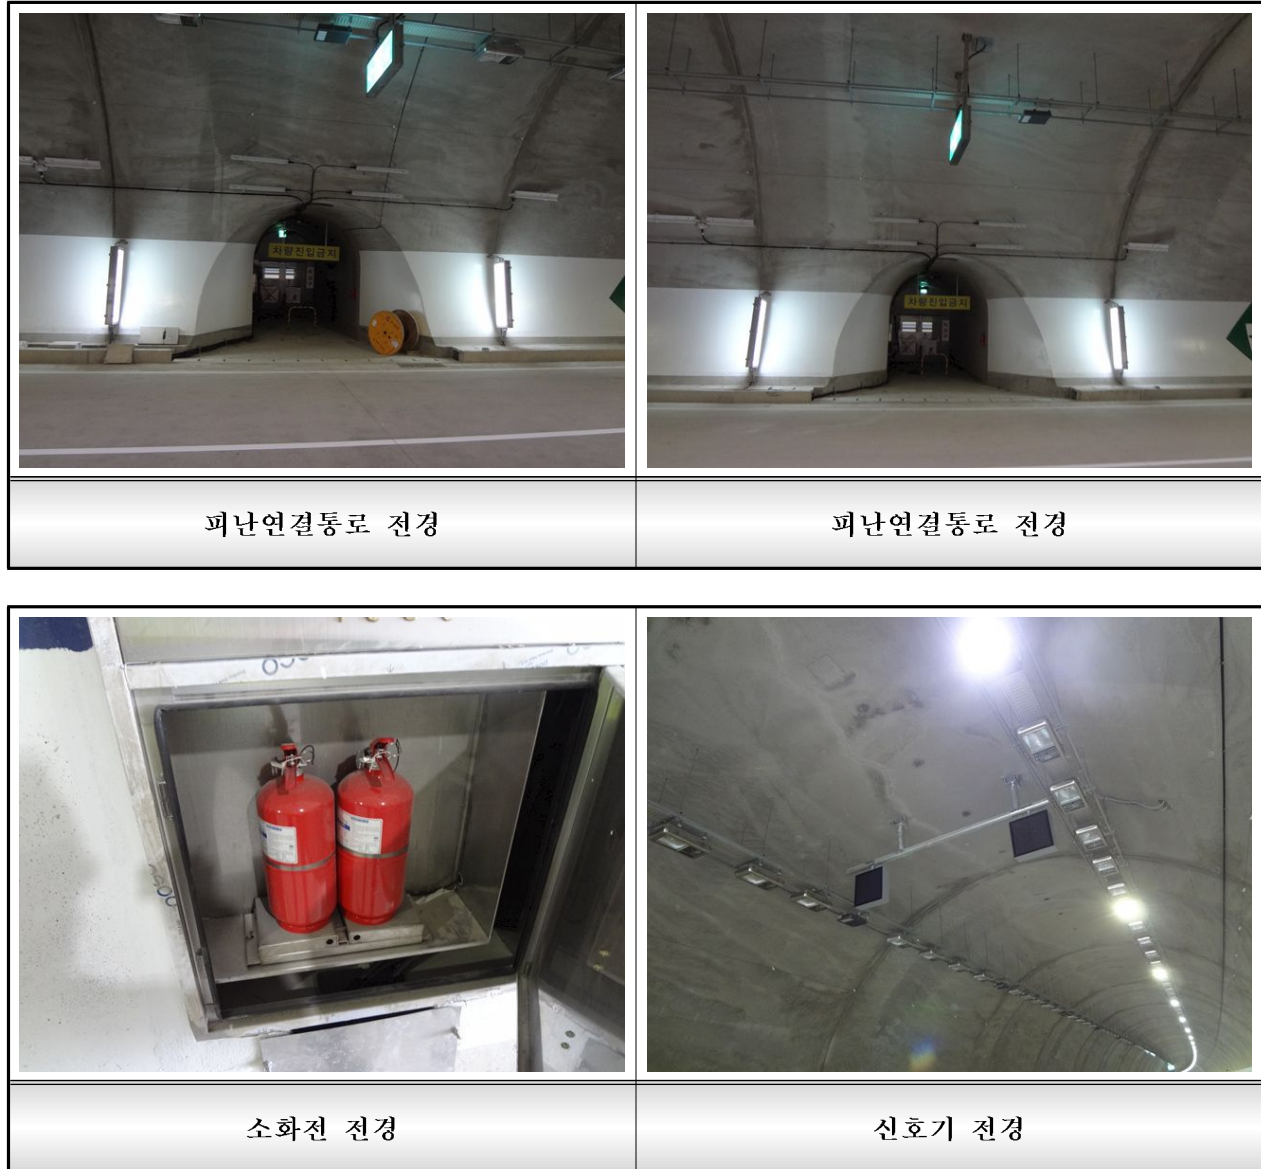
본 시설물내 피난연결통로(횡갱) 3기, 소화기함, 신호기 등이 시공되어있으며, 외관조사 결과 파손, 균열, 망상균열 등이 발생하지 않은 양호한 상태로 확인되었다.

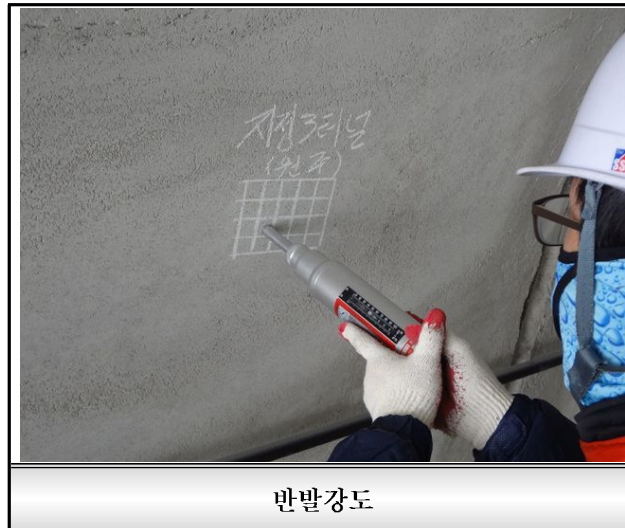
반발강도

- 비파괴시험 대상 부재별 압축강도시험 결과, 측정값은 설계값과 유사하거나 상회하는 것으로 나타나 콘크리트 강도저하에 따른 문제점은 없으며, 반발경도법에 의한 강도가 양호함으로 내구성을 충분히 확보하고 있는 것으로 판단된다.

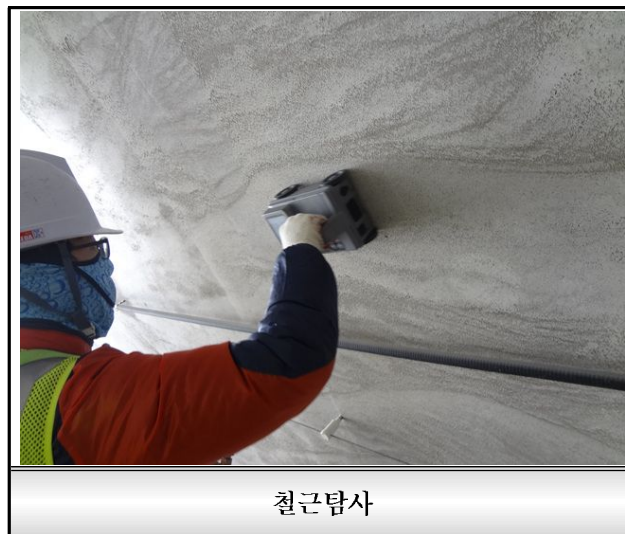
- 상부구조 및 하부구조에 대한 철근배근탐사 결과, 배근 간격 및 피복두께는 설계치와 비교하여 거의 일치하는 것으로 나타나 양호한 것으로 판단된다.

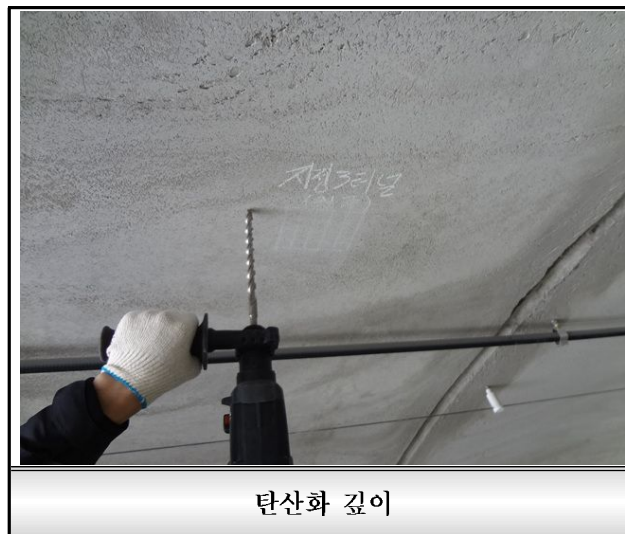
- 상부구조와 하부구조에 대한 탄산화 진행 깊이 측정결과 탄산화의 진행은 미미한 상태로서 탄산화 진행에 따른 철근의 부식 우려는 없는 것으로 판단된다.
