## 2. 지정3터널(서울방향)

# 제 1 장 서 론

## 1.1 터널 현황

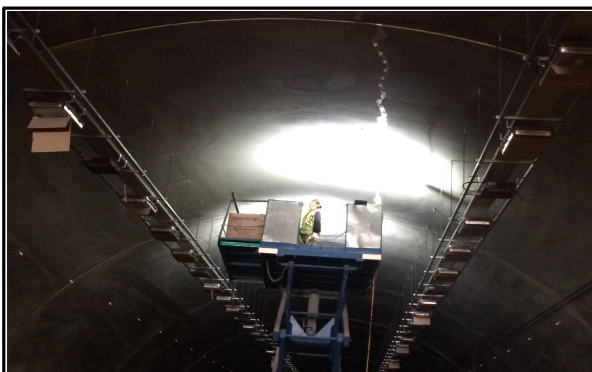
지정3터널 천정부 균열 보수(서울방향)

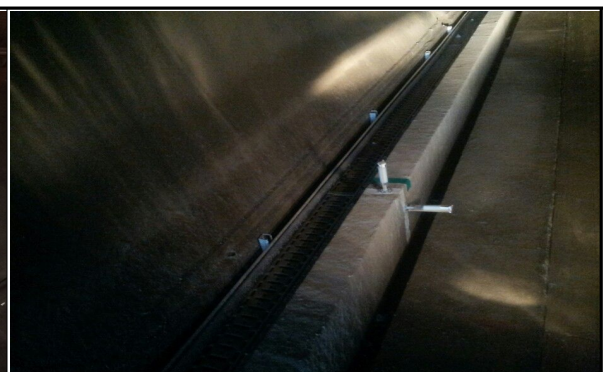
지정3터널 횡갱 공동구 균열 보수

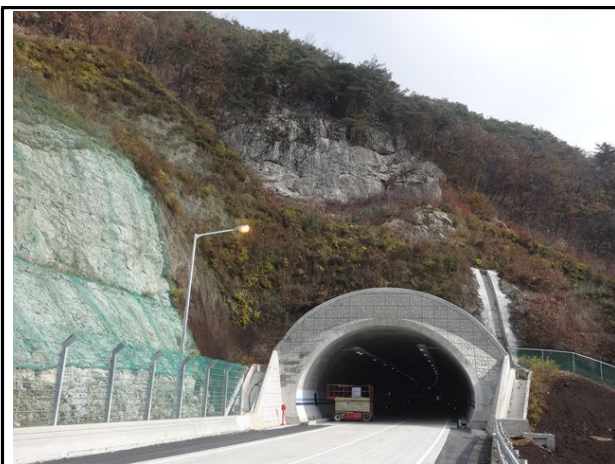
갱문의 외관조사 결과, 콘크리트 구조물에서 발생하기 쉬운 균열, 파손, 재료분리 등의 손상이 발생되지 않은 비교적 양호한 상태로 확인되었다. 따라서 차후 손상의 발생 여부에 대한 지속적인 주의관찰이 요구된다.

갱문 시점부 전경

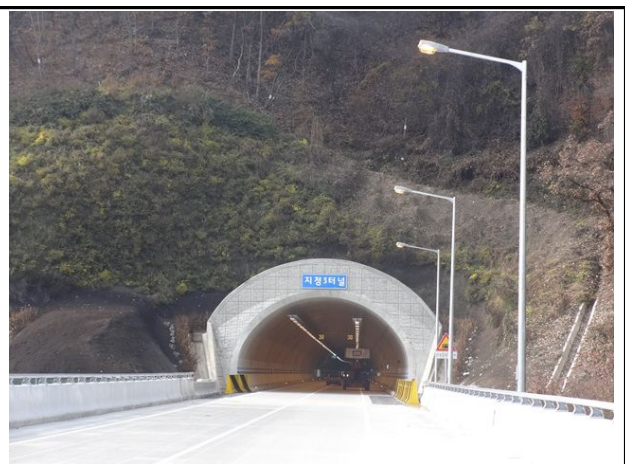
갱문 종점부 전경

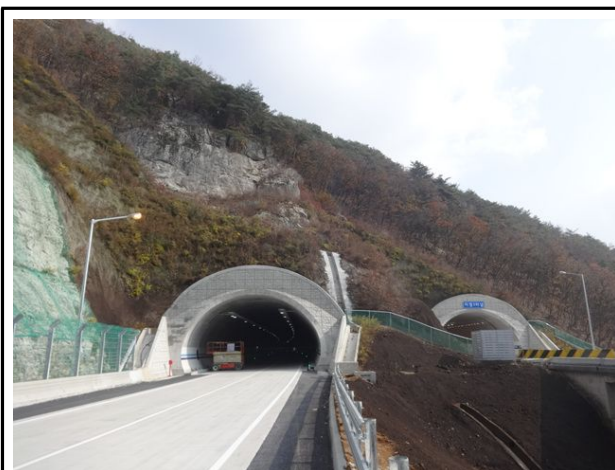
터널부사면의 외관조사 결과, 표층유실, 낙석 등의 손상이 없는 양호한 상태로 조사되었다.

시점측 터널부사면 전경

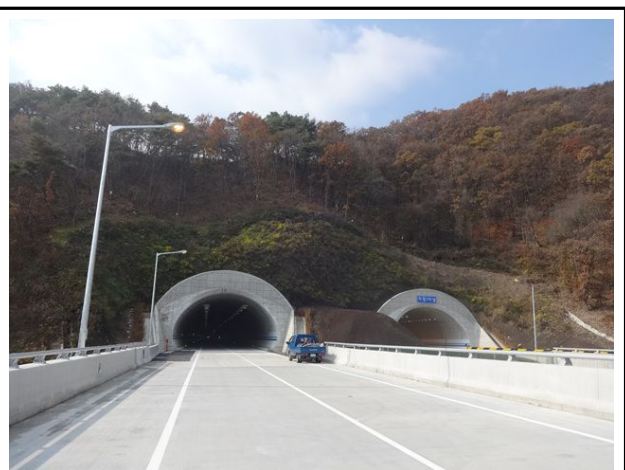
종점측 터널부사면 전경

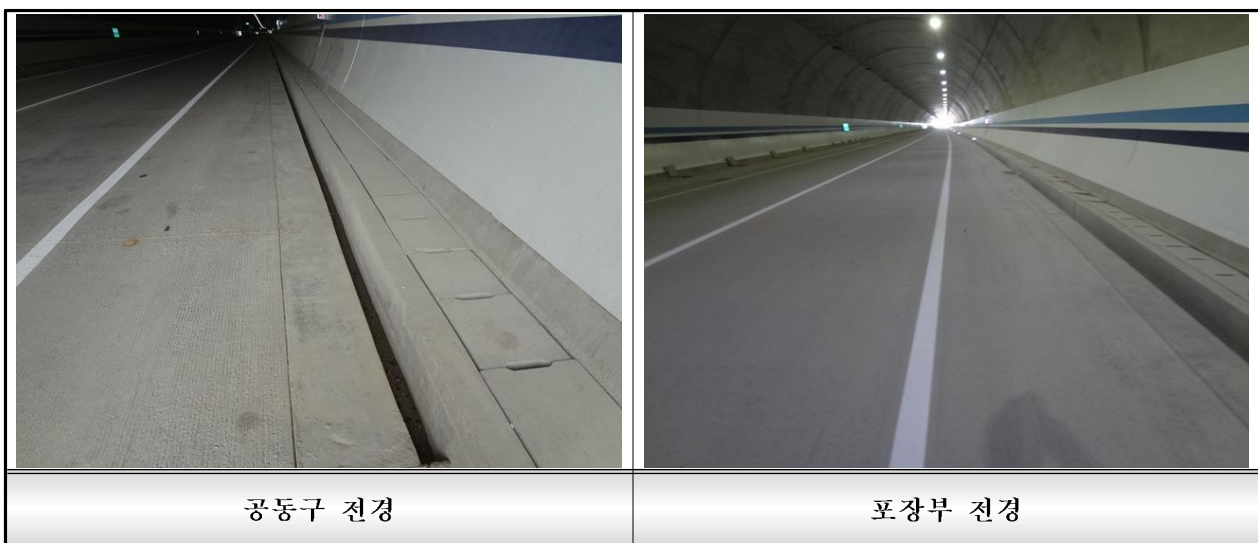
외관조사 결과 손상이 없는 양호한 상태로 확인되었다. 바닥부는 공용중 발생할 수 있는 덮개파손, 공동구 파손, 포장부 열화 등의 손상은 주기적인 점검을 통한 손상 발생 여부 확인이 필요하다.

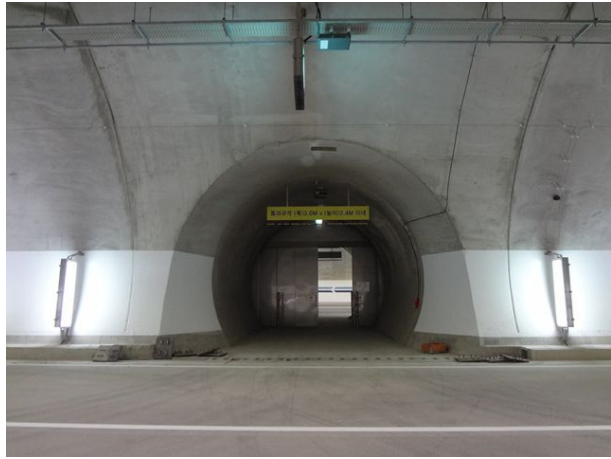
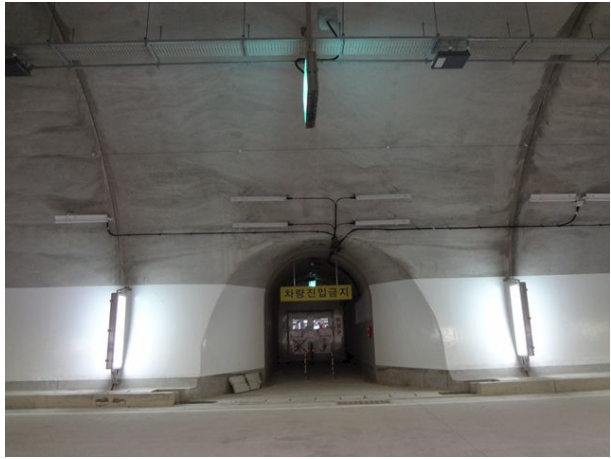
본 시설물내 피난연결통로(횡갱) 3기, 소화기함, 신호기 등이 시공되어있으며, 외관조사 결과 파손, 균열, 망상균열 등이 발생하지 않은 양호한 상태로 확인되었다.

| 피난연결통로 전경 | 피난연결통로 전경 |

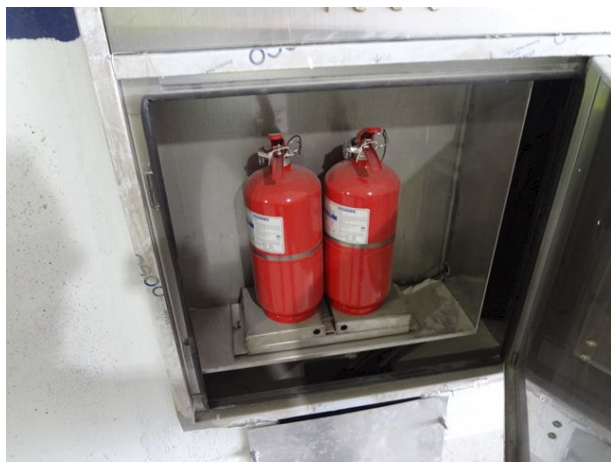
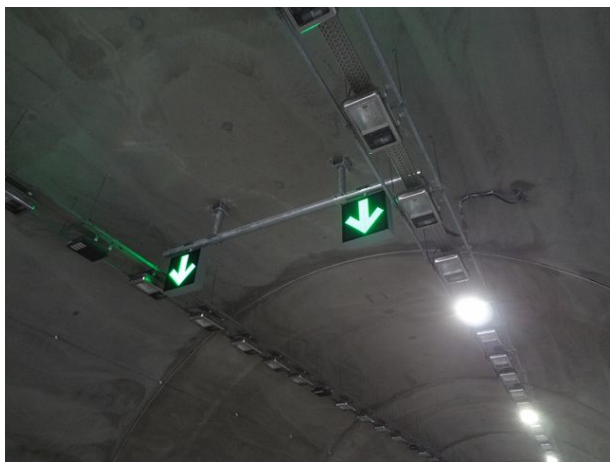
| 소화전 전경 | 신호기 전경 |
