### 3. 매봉터널(원주방향)

# 제 1 장 서 론

## 1.1 터널 현황

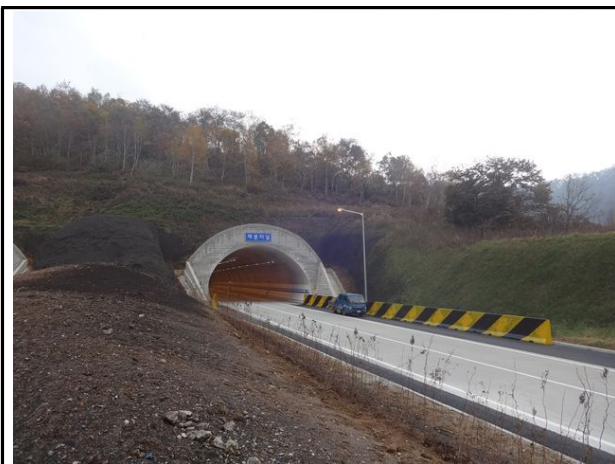
갱문의 외관조사 결과, 콘크리트 구조물에서 발생하기 쉬운 균열, 파손, 재료분리 등의 손상이 발생되지 않은 비교적 양호한 상태로 확인되었다. 따라서 차후 손상의 발생 여부에 대한 지속적인 주의관찰이 요구된다.

갱문 시점부 전경

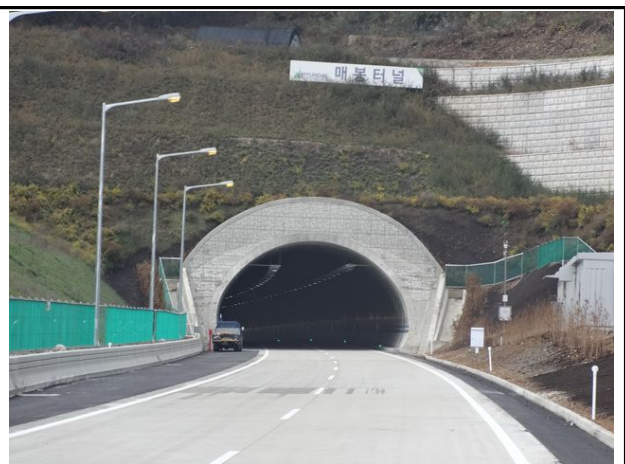
갱문 종점부 전경

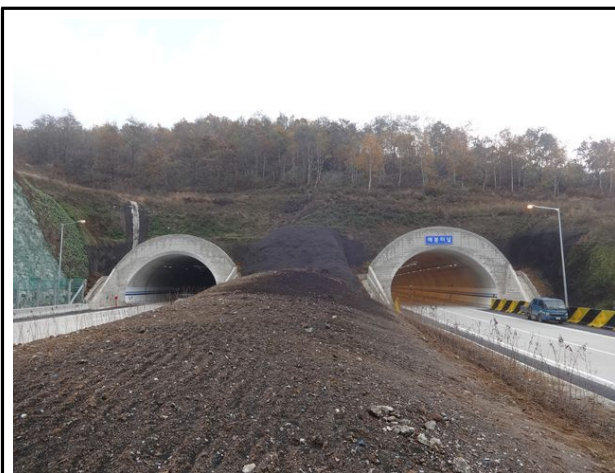
터널부사면의 외관조사 결과, 표층유실, 낙석 등의 손상이 없는 양호한 상태로 조사되었다.

시점측 터널부사면 전경

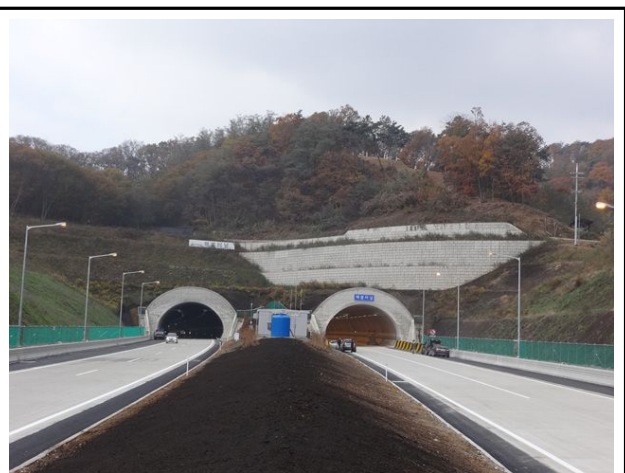
중점측 터널부사면 전경

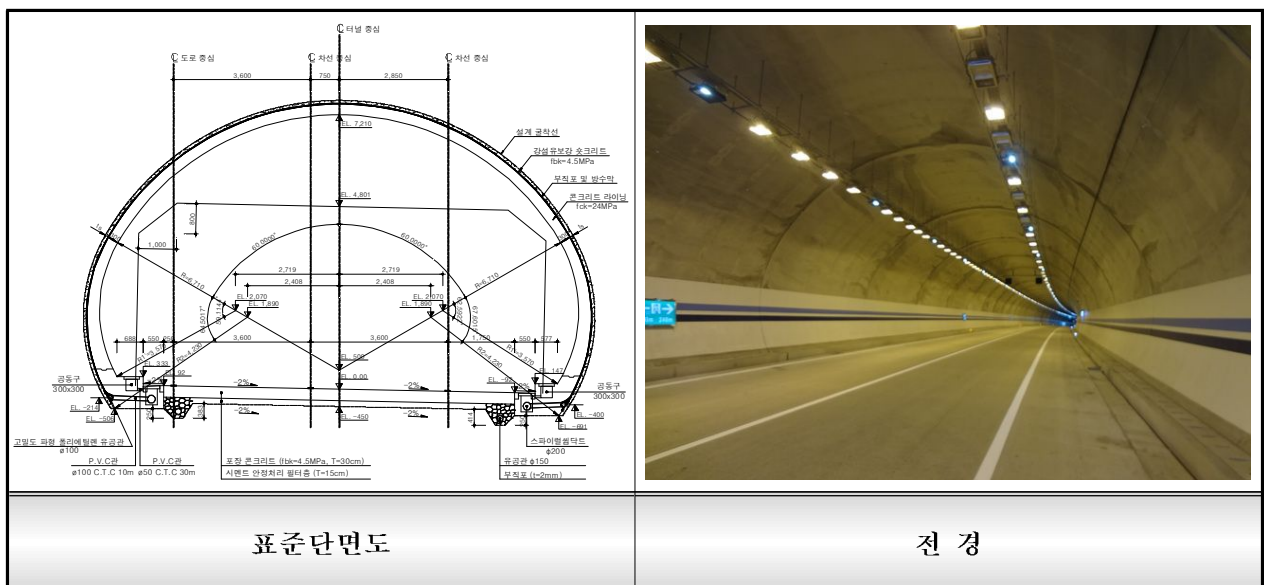
외관조사 결과 전반적으로 양호한 상태로 확인되었으며, 일부 구간에서 폭 0.3mm이상의 종방향 균열 및 조인트부 콘크리트 들뜸 등의 손상이 조사되었다. 손상부는 터널의 내구성 향상을 위한 주입보수, 단면보수 등의 조치가 요구된다.

라이닝의 공용연수 증가로 인한 콘크리트 균열 및 조인트 파손 등의 손상은 지속적인 점검을 통하여 손상의 발생 여부 확인 등의 조치가 요구된다.

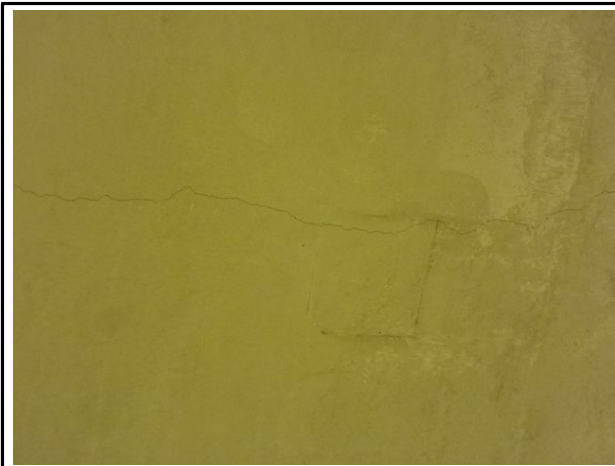
천단부 S10 중방향균열 CW=0.3mm

| 구 분 | | 손상내용 | 단 위 | 손상수량(개소) | 보수공법 | 비고 |
|---|---|---|---|---|---|---|
| 라이닝 | S10 | 중방향균열<br>(폭0.3mm) | m | 9.0 | 주입보수 | |

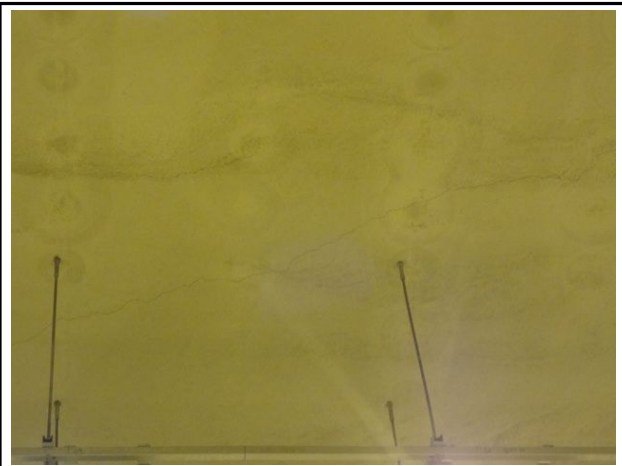
천단부 S11 중방향균열 CW=0.3mm

| 구 분 | | 손상내용 | 단 위 | 손상수량(개소) | 보수공법 | 비고 |
|---|---|---|---|---|---|---|
| | S11 | 중방향균열<br>(폭0.3mm) | m | 9.00 | 주입보수 | |

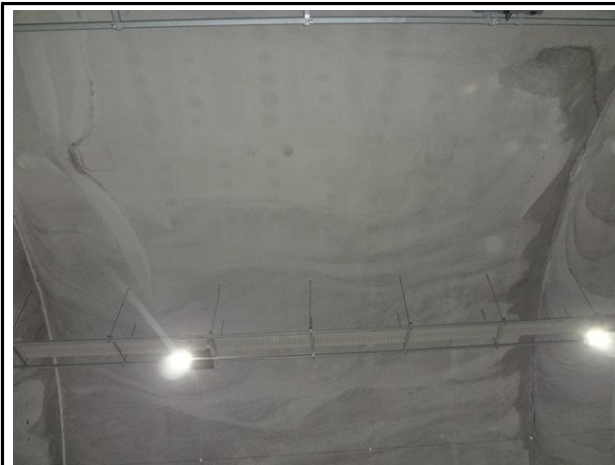
천단부 S34 중방향균열 CW=0.3mm

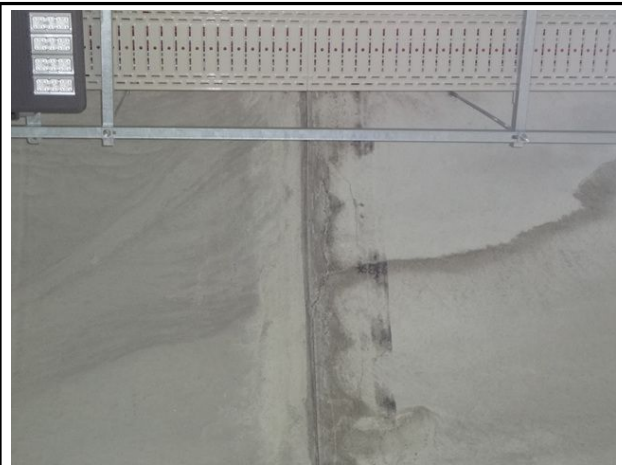
천단부 J33 조인트부 콘크리트 들뜸

| 구 분 | | 손상내용 | 단 위 | 손상수량(개소) | 보수공법 | 비고 |
|---|---|---|---|---|---|---|
| | J33 | 콘크리트 들뜸 | m <sup>2</sup> | 0.20 | 단면보수 | |

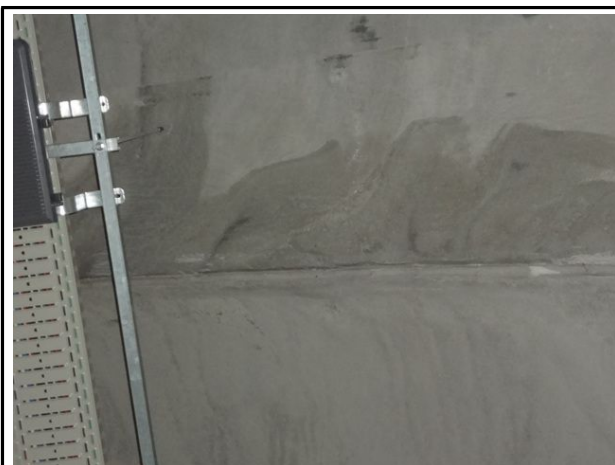
천단부 J43 조인트부 콘크리트 들뜸

| 구 분 | | 손상내용 | 단 위 | 손상수량(개소) | 보수공법 | 비고 |
|---|---|---|---|---|---|---|
| | J43 | 콘크리트 들뜸 | m <sup>2</sup> | 0.20 | 단면보수 | |

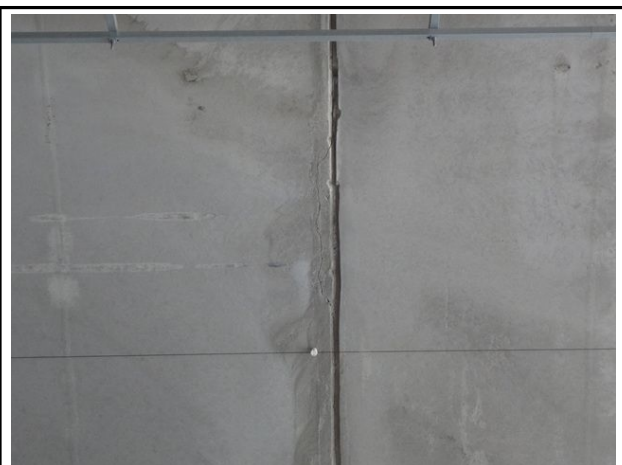
천단부 J60 조인트부 콘크리트 들뜸

| 구 분 | | 손상내용 | 단 위 | 손상수량(개소) | 보수공법 | 비고 |
|---|---|---|---|---|---|---|
| | J60 | 콘크리트 들뜸 | m <sup>2</sup> | 0.20 | 단면보수 | |

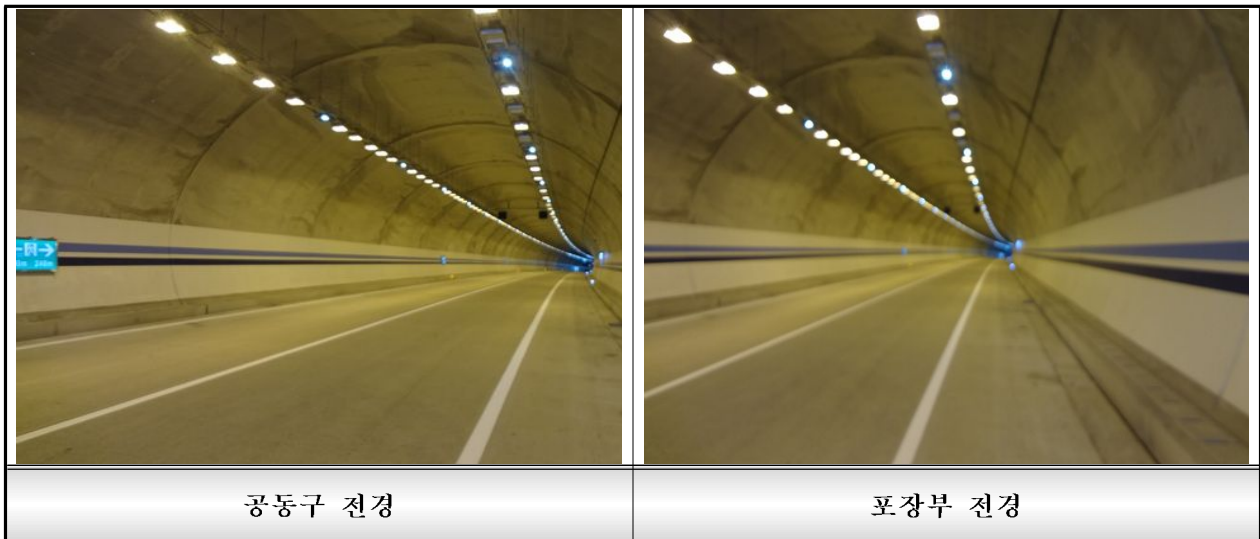
외관조사 결과 손상이 없는 양호한 상태로 확인되었다. 바닥부는 공용중 발생할 수 있는 덮개파손, 공동구 파손, 포장부 열화 등의 손상은 주기적인 점검을 통한 손상 발생 여부 확인이 필요하다.

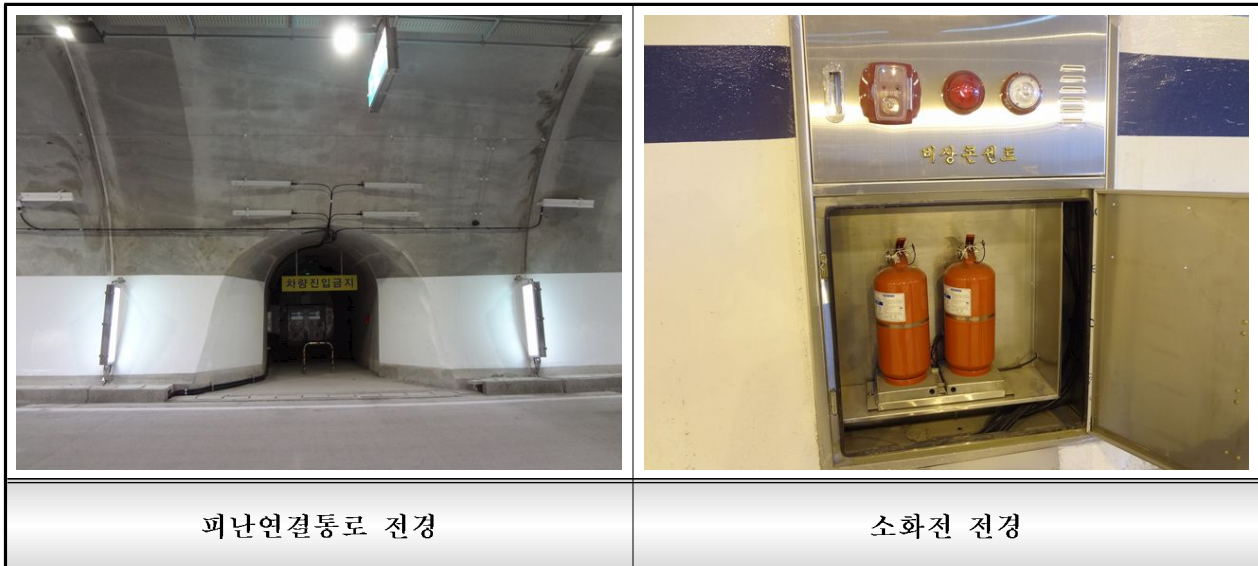
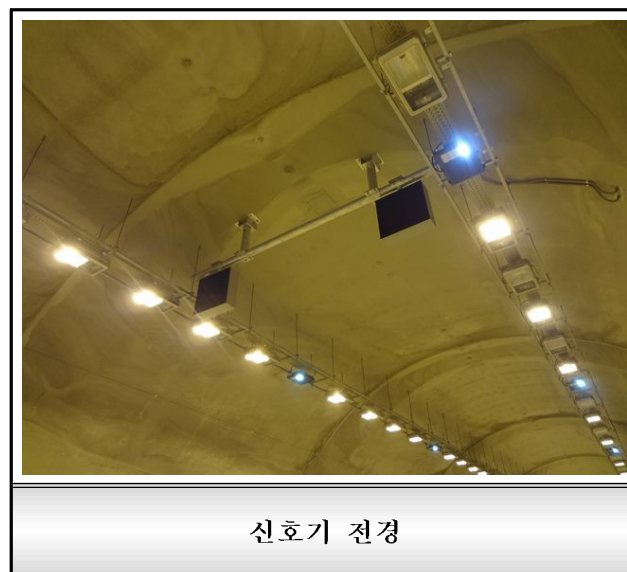
본 시설물내 피난연결통로(횡갱) 1기, 소화기함, 신호기 등이 시공되어있으며, 외관조사 결과 파손, 균열, 망상균열 등이 발생하지 않은 양호한 상태로 확인되었다.
