## 4. 매봉터널(서울방향)

## 1.1 터널 현황

| 구 분 | 내 용 |
|---|---|
| 터널 명 | 매봉터널(서울방향) |

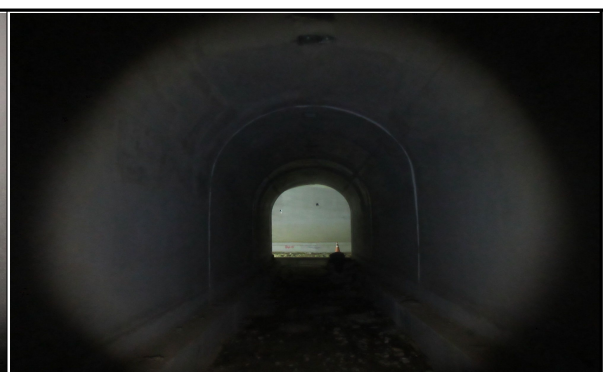
매봉터널 횡갱 공동구 균열 보수

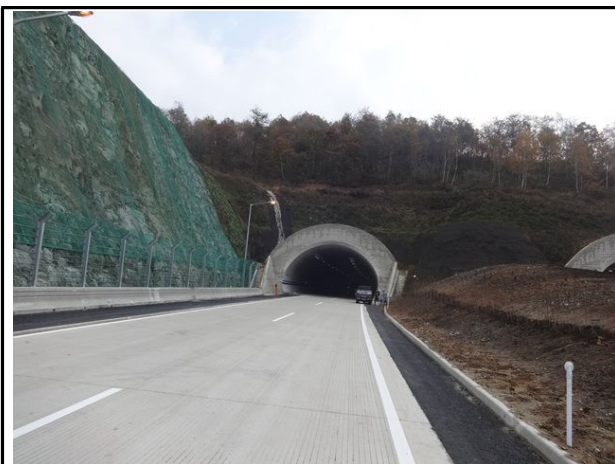
갱문의 외관조사 결과, 콘크리트 구조물에서 발생하기 쉬운 균열, 파손, 재료분리 등의 손상이 발생되지 않은 비교적 양호한 상태로 확인되었다. 따라서 차후 손상의 발생 여부에 대한 지속적인 주의관찰이 요구된다.

갱문 시점부 전경

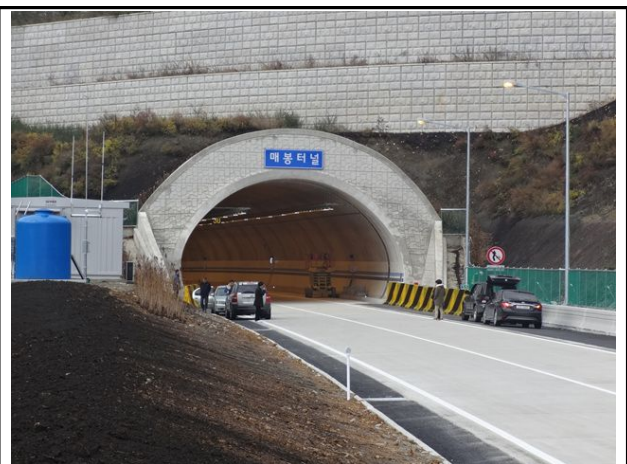
갱문 종점부 전경

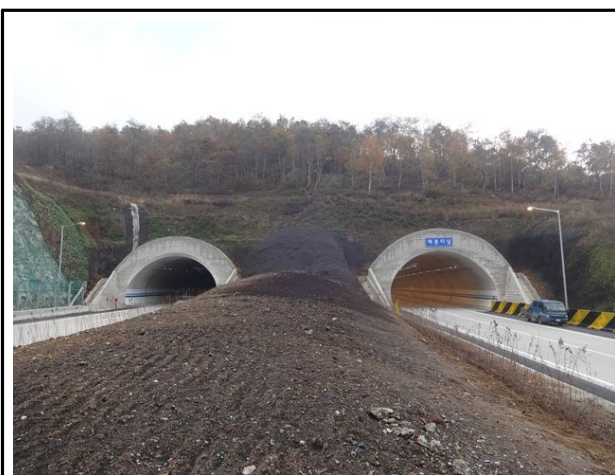
터널부사면의 외관조사 결과, 표층유실, 낙석 등의 손상이 없는 양호한 상태로 조사되었다.

시점측 터널부사면 전경

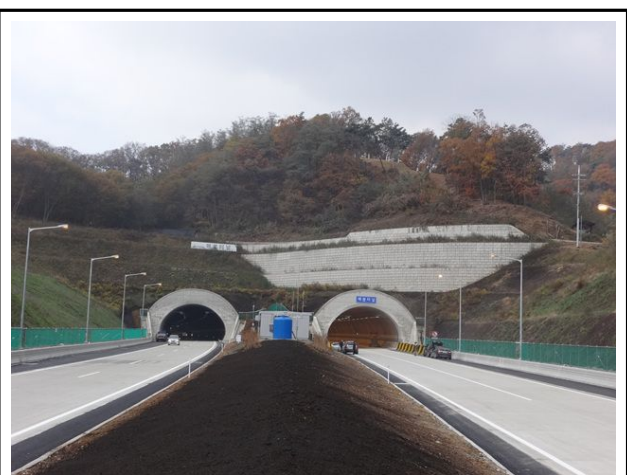
종점측 터널부사면 전경

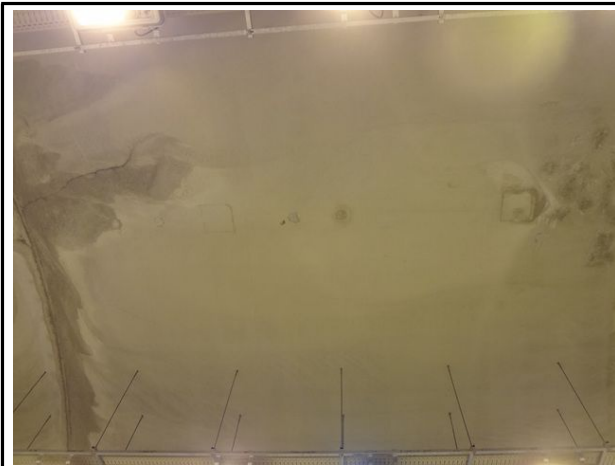
천단부 S19 중방향균열 CW=0.2mm

| 구 분 | | 손상내용 | 단 위 | 손상수량(개소) | 보수공법 | 비고 |
|---|---|---|---|---|---|---|
| | S019 | 종방향 균열<br>(폭 0.3mm미만) | m | 9.00 | 표면처리 | - |

외관조사 결과 전반적으로 양호한 상태로 확인되었으며, 일부 구간에서 폭 0.2mm~0.3mm 이상의 종방향균열 및 백태, 조인트부 콘크리트 들뜸 등의 손상이 조사되었다. 손상부는 터널의 내구성 향상을 위한 표면처리, 주입보수, 단면보수 등의 조치가 요구된다.

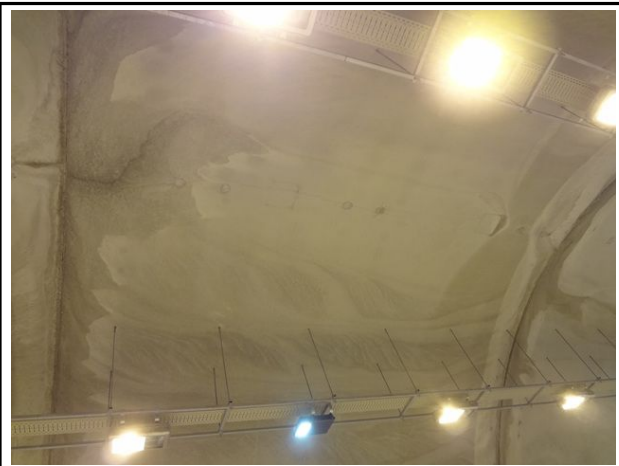
천단부 S21 중방향균열 CW=0.3mm

| 구 분 | | 손상내용 | 단 위 | 손상수량(개소) | 보수공법 | 비고 |
|---|---|---|---|---|---|---|
| | S021 | 종방향 균열<br>(폭 0.3mm이상) | m | 9.00 | 주입보수 | - |

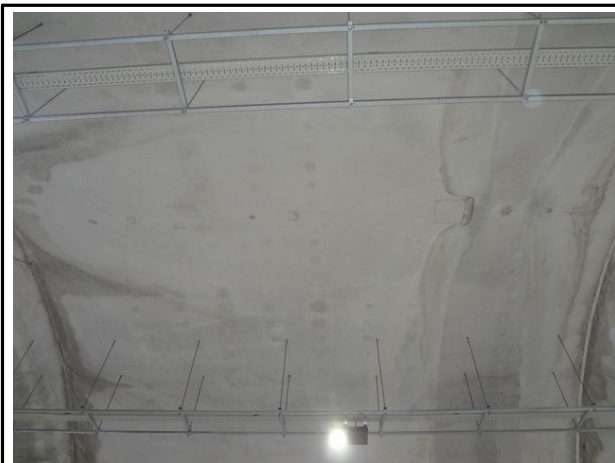
천단부 S49 중방향균열 CW=0.3mm

| 구 분 | | 손상내용 | 단 위 | 손상수량(개소) | 보수공법 | 비고 |
|---|---|---|---|---|---|---|
| | S049 | 종방향 균열<br>(폭 0.3mm이상) | m | 9.00 | 주입보수 | - |

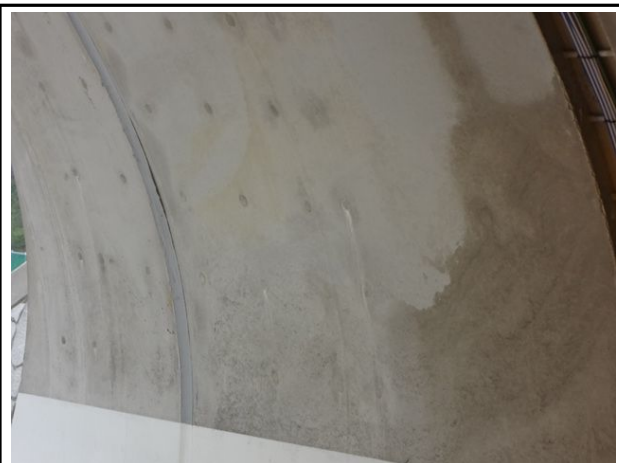
천단부 S2 콘크리트 백태

| 구 분 | | 손상내용 | 단 위 | 손상수량(개소) | 보수공법 | 비고 |
|---|---|---|---|---|---|---|
| 라이닝 | S002 | 백태 | m | 0.10 | 표면처리 | 5EA |

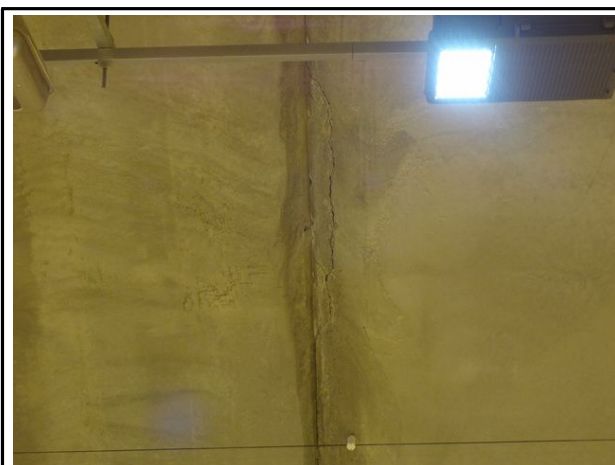
천단부 J5 조인트부 콘크리트 들뜸

| 구 분 | | 손상내용 | 단 위 | 손상수량(개소) | 보수공법 | 비고 |
|---|---|---|---|---|---|---|
| | J005 | 콘크리트 들뜸 | m <sup>2</sup> | 0.20 | 단면보수 | - |

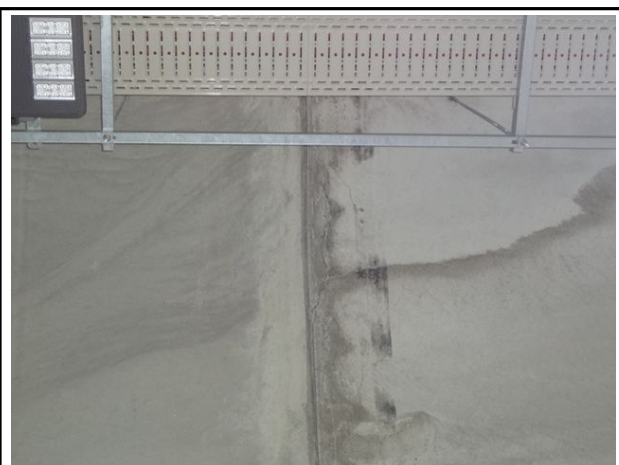
천단부 J33 조인트부 콘크리트 들뜸
