## IV.      옹벽편

# 1. 옹벽 STA.4+600~4+978(원주방향)

## 1.1 옹벽 현황

보강토옹벽 STA.4+600~4+978(원주방향)은 2016년 11월에 준공된 연장 378.0.0m, 지면노출 높이 6.2m의 블록식 보강토옹벽으로 강원도 원주시 지정면 신평리에 위치하는 2종 시설물이다. 옹벽의 시·종점부 방향은 서울방향을 옹벽시점, 원주방향을 옹벽종점으로 하여 외관조사를 수행하였다.

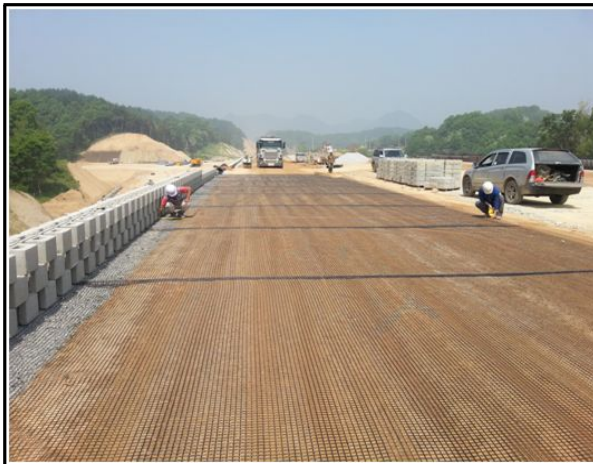
STA.4+600~4+978 그리드 길이 측정(원주방향)

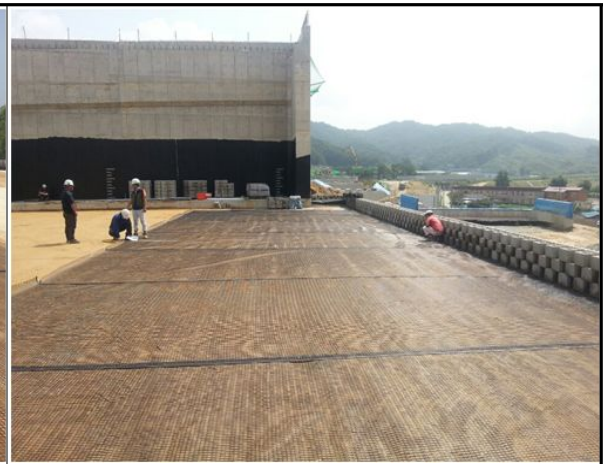
STA.4+600~4+978 그리드 길이 측정(원주방향)

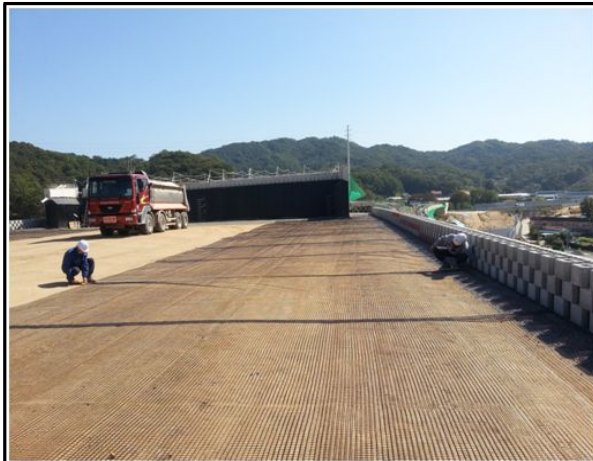
STA.4+600~4+978 그리드 길이 측정(원주방향)

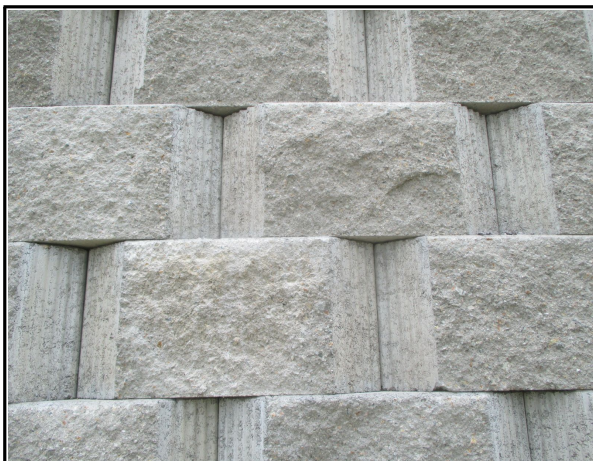
STA.4+600~4+978 옹벽 시공 상태(원주방향)

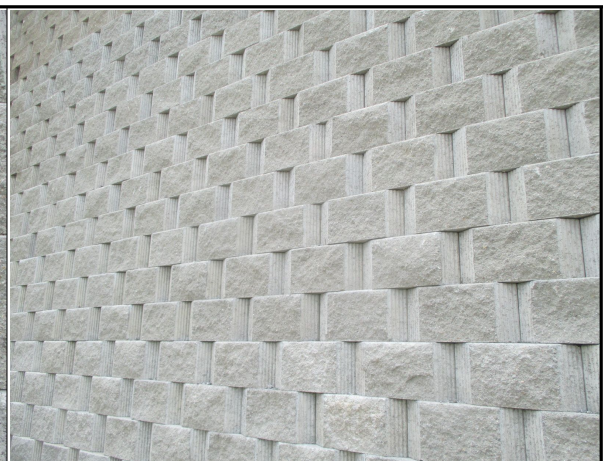
STA.4+600~4+978 옹벽 시공 상태(원주방향)

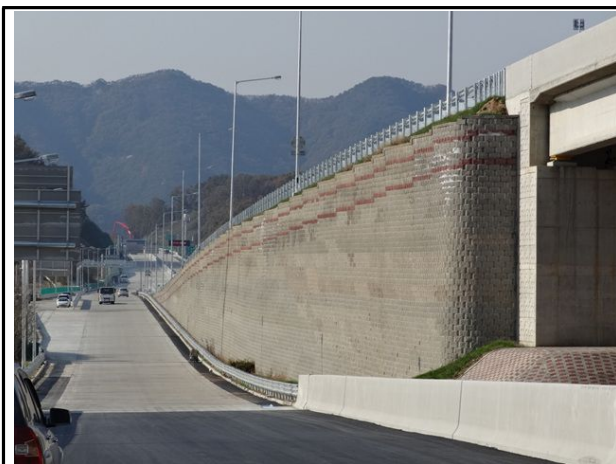
전 경

외관조사 결과, 전반적으로 보강토옹벽의 뒷채움 보강토, 상부 성토부, 하부 도로부 등에 손상이 없는 양호한 상태이다. 보강토 옹벽의 특성상 공용중 발생 할 수 있는 블록 균열, 파손 등의 손상은 지속적인 점검을 통해 손상 발생 여부의 확인에 대한 세심한 주의관찰이 필요한 것으로 사료된다.
