## 2. 옹벽 STA.4+750~4+978(서울방향)

# 제 1 장 서 론

## 1.1 옹벽 현황

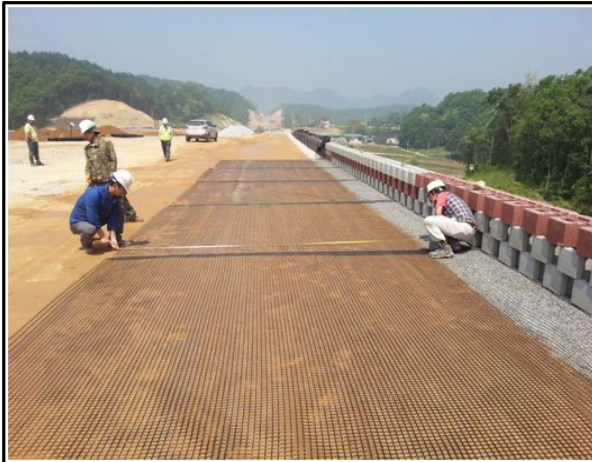
STA.4+750~4+978 그리드 길이 측정(서울방향)

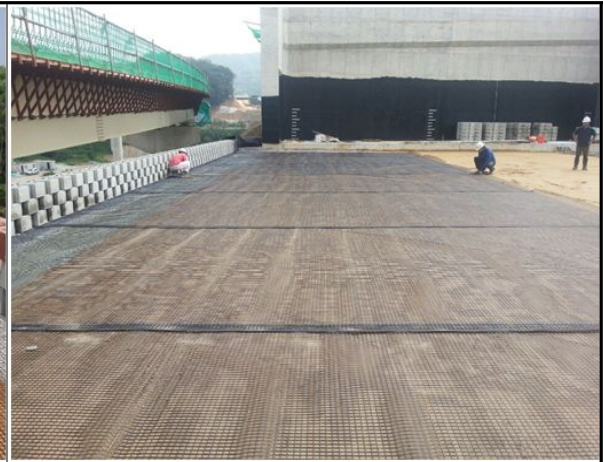
STA.4+750~4+978 그리드 길이 측정(서울방향)

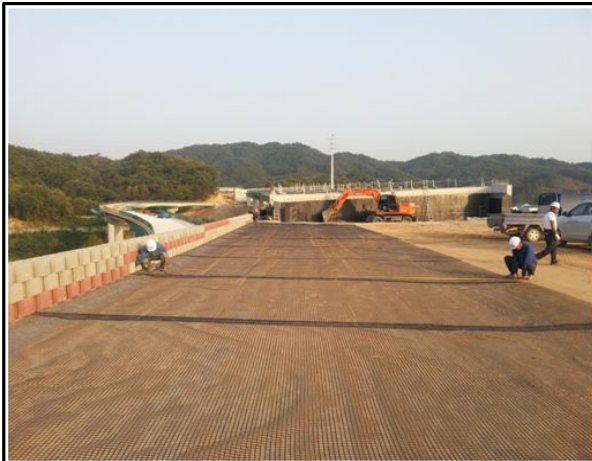
STA.4+750~4+978 옹벽 그리드 길이 측정(서울방향)

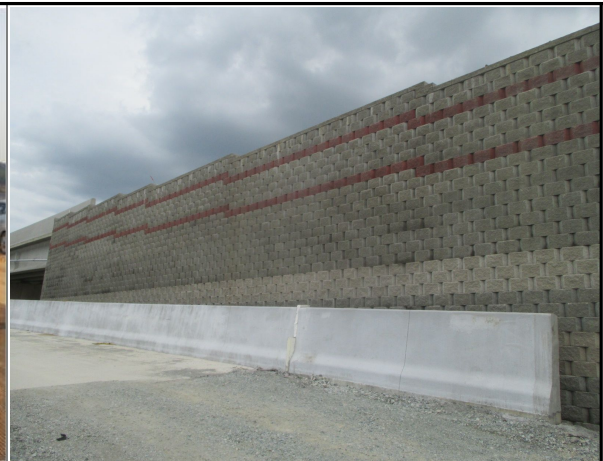
STA.4+750~4+978 옹벽 시공 전경(서울방향)

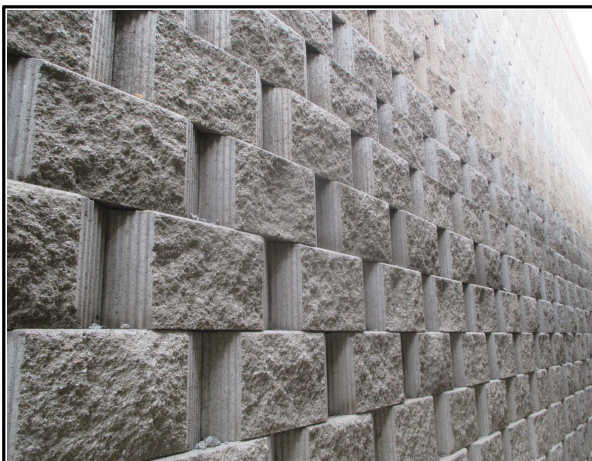
STA.4+750~4+978 옹벽 시공 상태(서울방향)

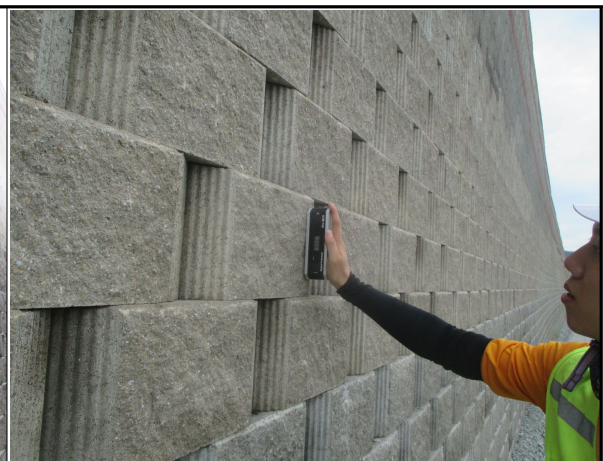
STA.4+750~4+978 옹벽 기울기 측정(서울방향)

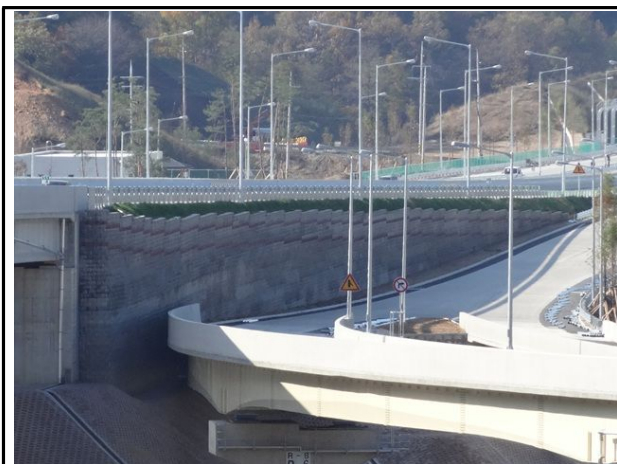
전 경

외관조사 결과, 전반적으로 보강토옹벽의 뒷채움 보강토, 상부 성토부, 하부 도로부 등에 손상이 없는 양호한 상태이다. 보강토 옹벽의 특성상 공용중 발생 할 수 있는 블록 균열, 파손 등의 손상은 지속적인 점검을 통해 손상 발생 여부의 확인에 대한 세심한 주의관찰이 필요한 것으로 사료된다.
