### 3. 옹벽 STA.6+084~6+245(원주방향)

## 1.1 옹벽 현황

보강토옹벽 STA.6+084~6+245(원주방향)은 2016년 11월에 준공된 연장 180.1m, 지면노출높이 6.6m의 블록식 보강토옹벽으로 강원도 원주시 신평리에 위치하는 2종 시설물이다. 옹벽의 시·종점부 방향은 서울방향을 옹벽시점, 원주방향을 옹벽종점으로 하여 외관조사를 수행하였다.

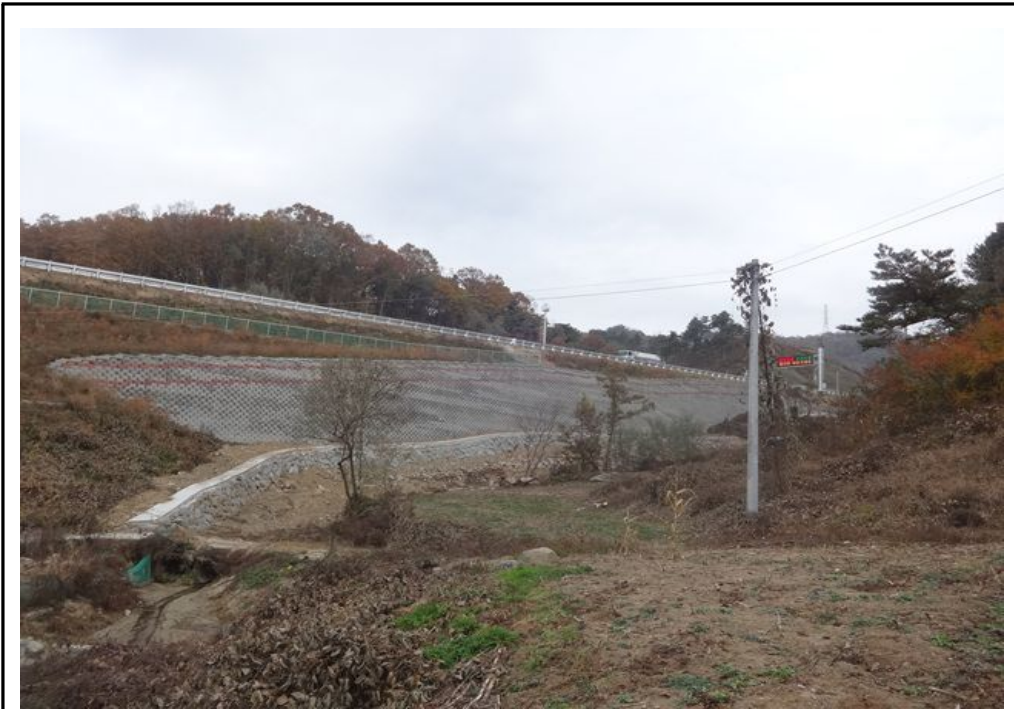
전 경

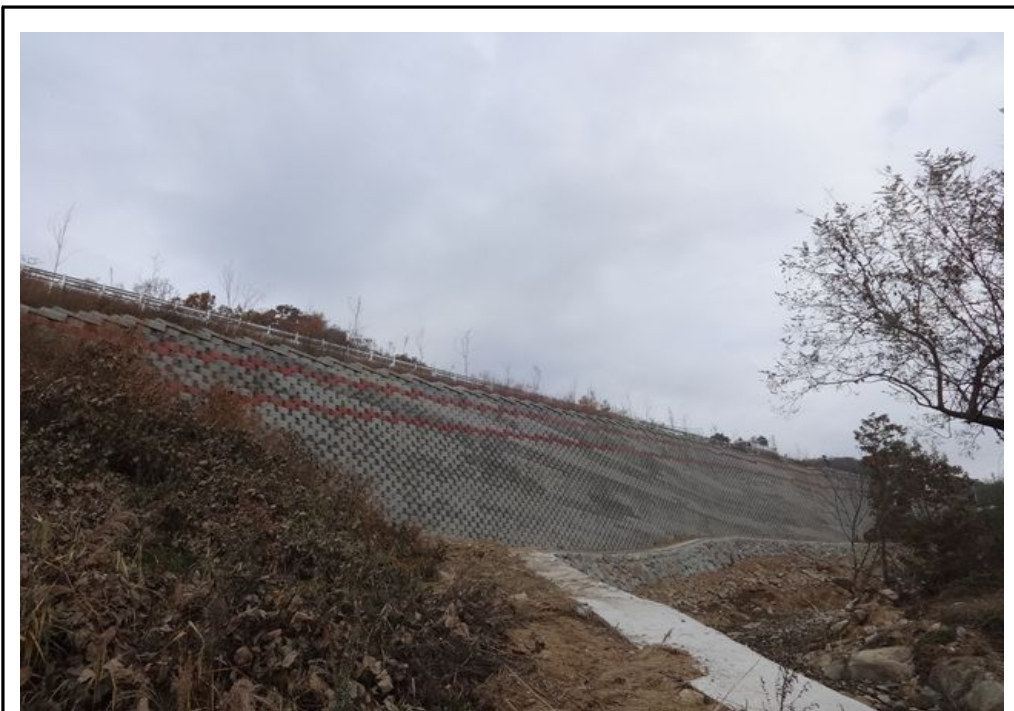
시점부 전경

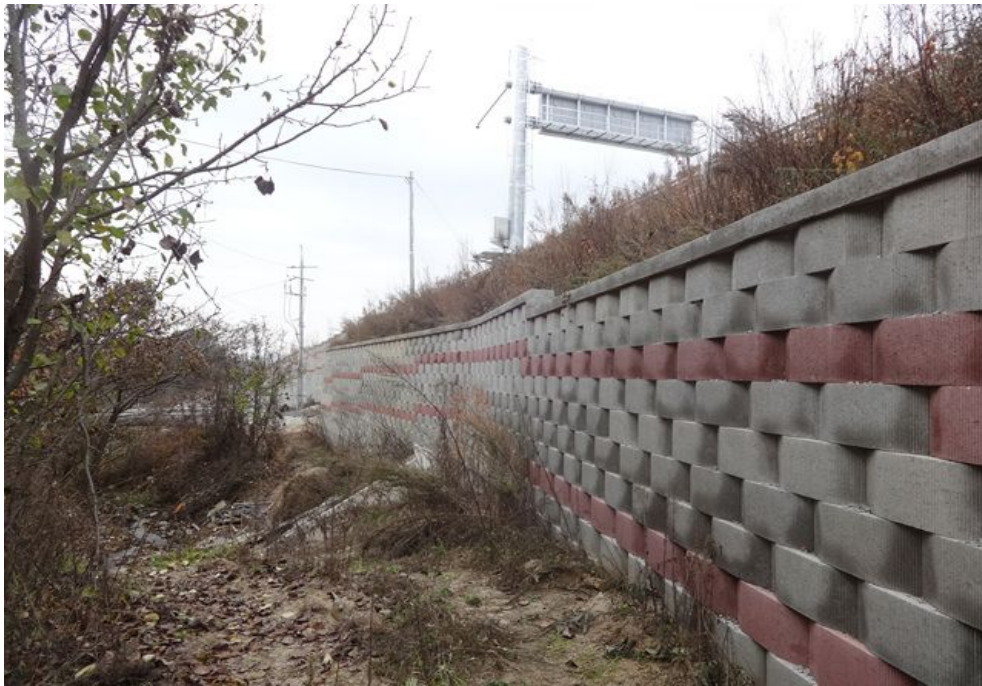
종점부 전경

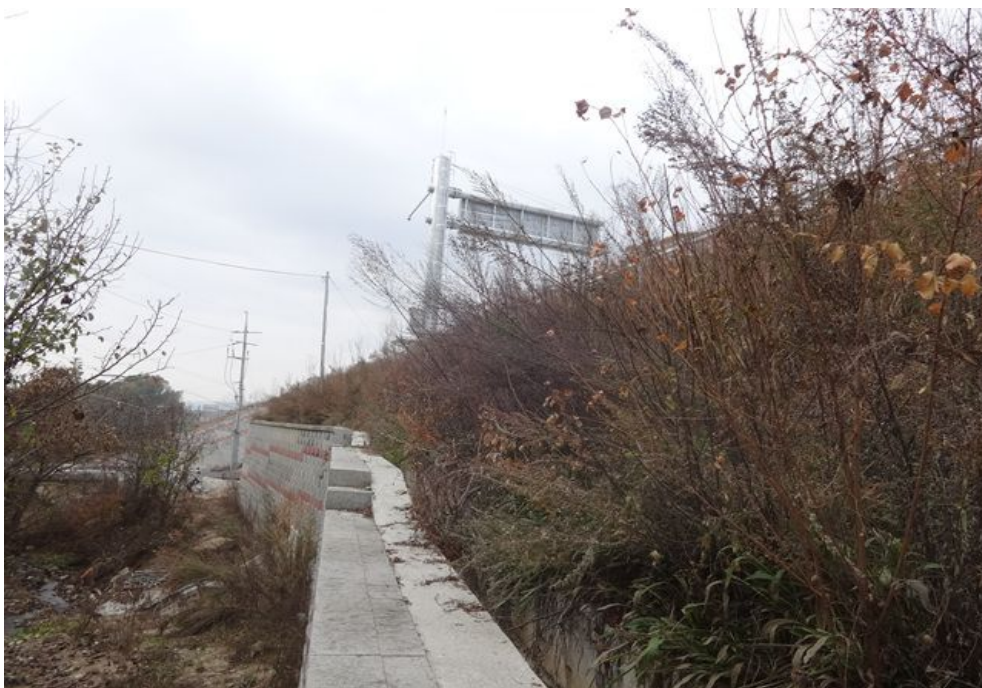
상부 전경

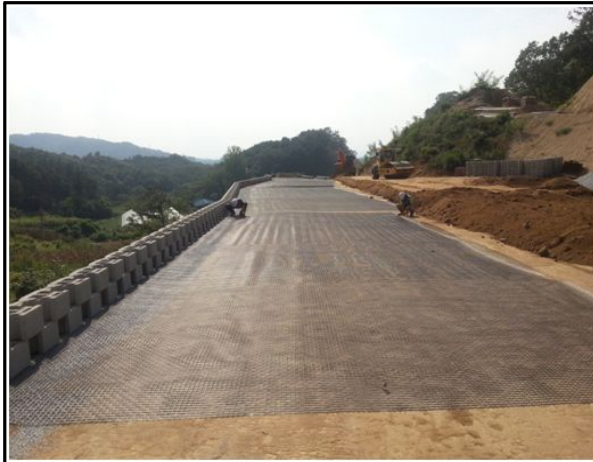
STA.6+083~6+260 그리드 길이 측정(원주방향)

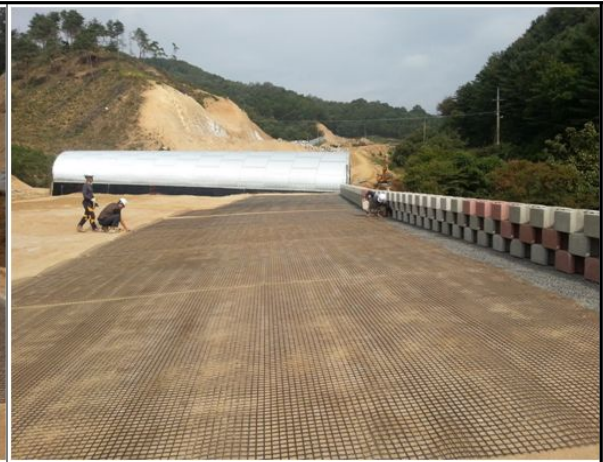
STA.6+083~6+260 그리드 길이 측정(원주방향)

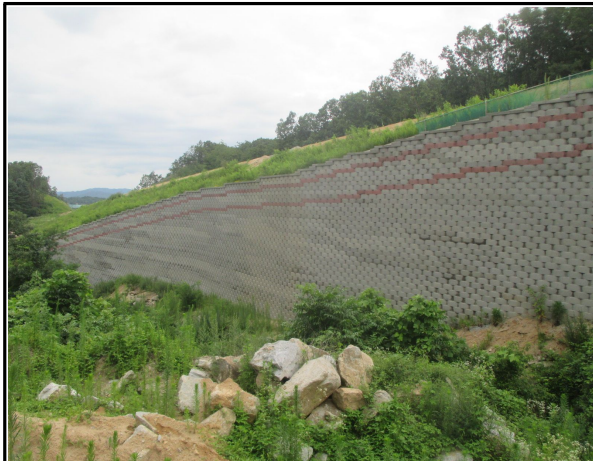
STA.6+083~6+260 옹벽 전경(원주방향)

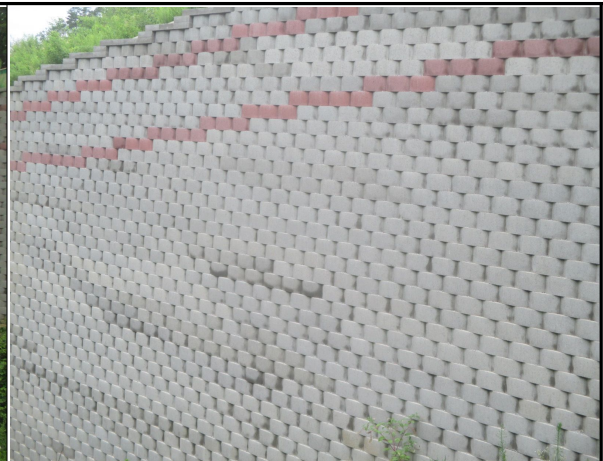
STA.6+083~6+260 옹벽 시공 상태(원주방향)

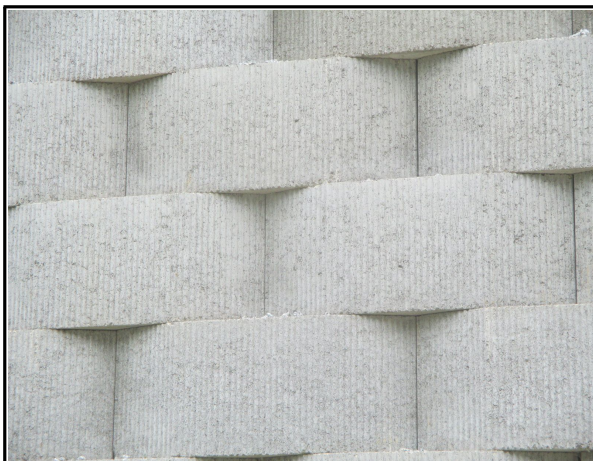
STA.6+083~6+260 옹벽 시공 상태(원주방향)

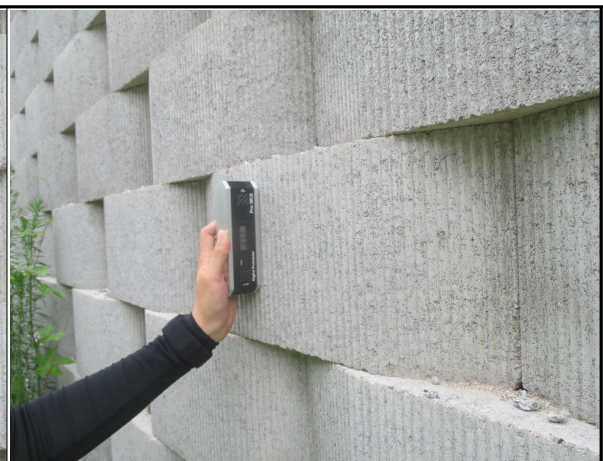
STA.6+083~6+260 기울기 측정(원주방향)

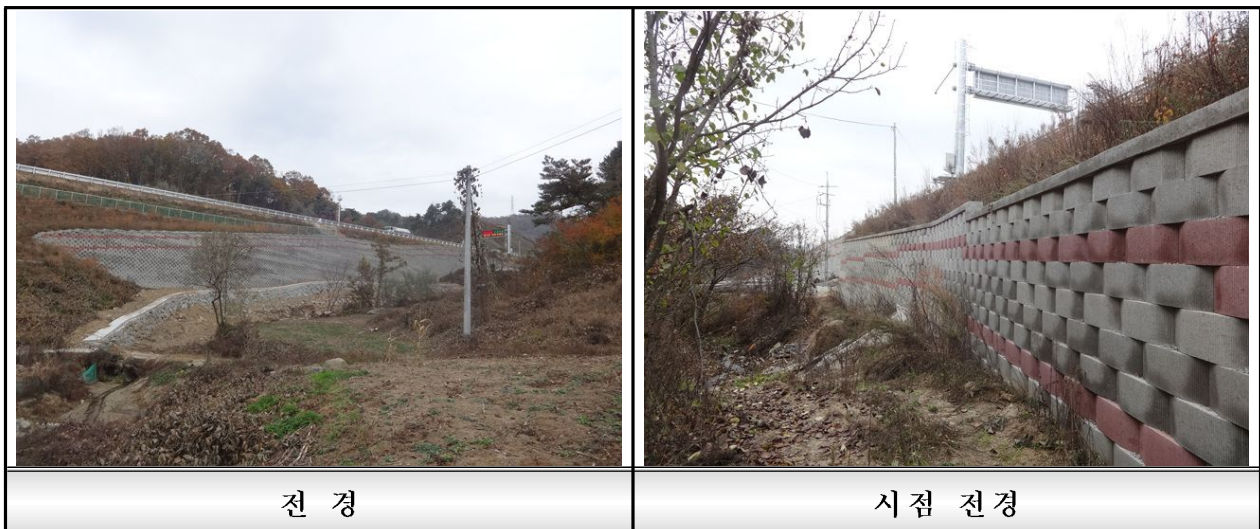
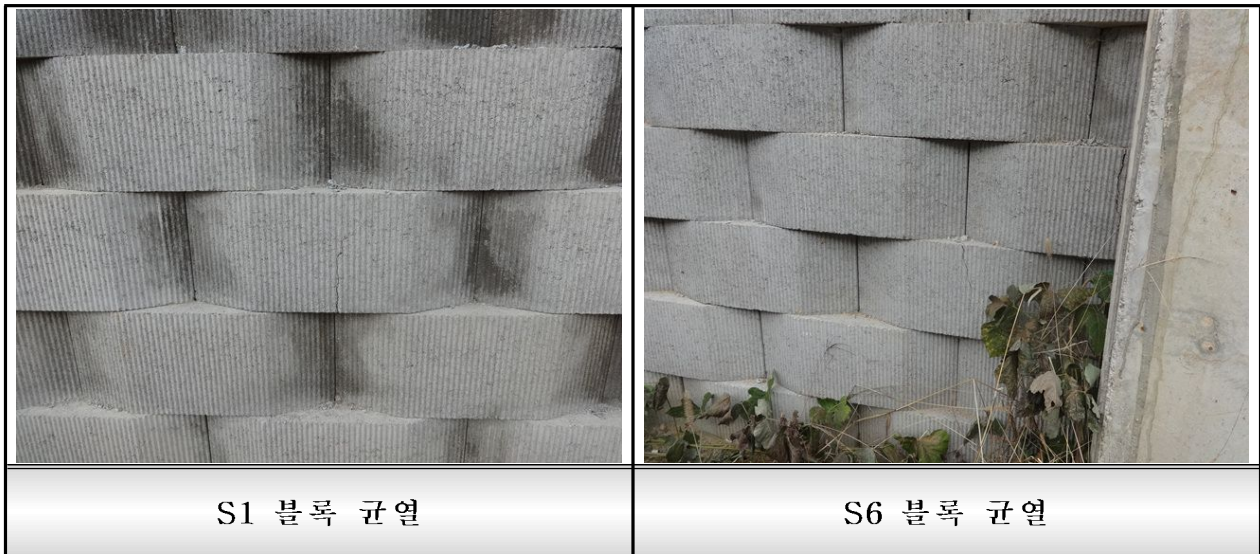
외관조사 결과, 전반적으로 보강토옹벽의 뒷채움 보강토, 상부 성토부, 하부 등에 손상이 없는 양호한 상태이며, 옹벽의 전도, 침하 및 활동 등의 안정에 영향을 미치는 손상은 관찰되지 않았다. 다만, 보강토 블록에 폭 0.5mm 정도의 블록 균열이 일부 조사되었으며, 공사중 발생한 블록 균열 일부는 보수된 상태이다. 보강토 블록에 발생한 손상현황에 대하여는 지속적인 점검을 통해 진전여부의 확인 및 추가 손상현황 발생 여부에 대한 세심한 주의관찰이 필요한 것으로 사료된다.

| 구 분 | 손상내용 | 단 위 | 손상수량 | 보수공법 | 비 고 |
|---|---|---|---|---|---|
| 옹벽 S01 | 블록 균열<br>(폭 0.5mm) | m | 0.2 | 주의관찰 | - |
| 옹벽 S06 | 블록 균열<br>(폭 0.5mm) | m | 0.2 | 주의관찰 | - |

| 구 분 | 손 상 현 황 | 단 위 | 합 계 | 보수공법 | 우선순위 |
|---|---|---|---|---|---|
| 옹벽<br>STA.6+084~6+245 | 블록 균열<br>(폭 0.5mm) | m | 0.4 | 주의관찰 | 3 |
