## 4. 옹벽 STA.7+560~7+834(서울방향)

# 제 1 장 서 론

## 1.1 옹벽 현황

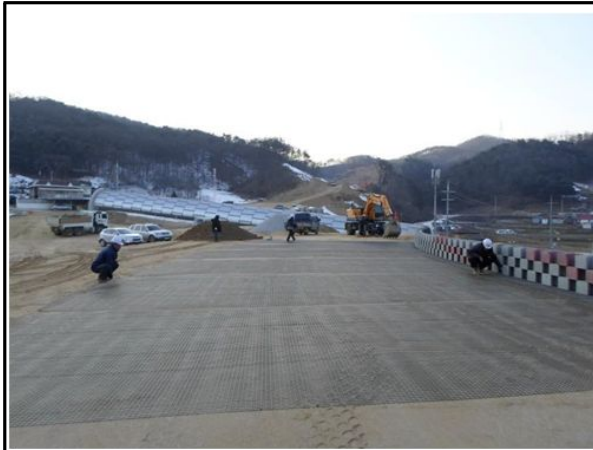
STA.7+560~7+834 그리드 길이 측정(서울방향)

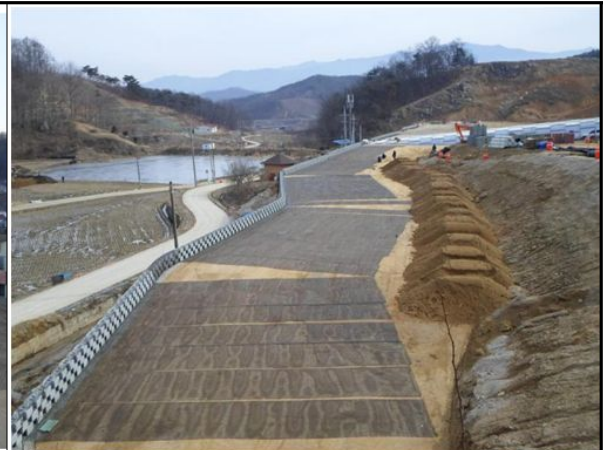
STA.7+560~7+834 지오토크리드 설치 상태(서울방향)

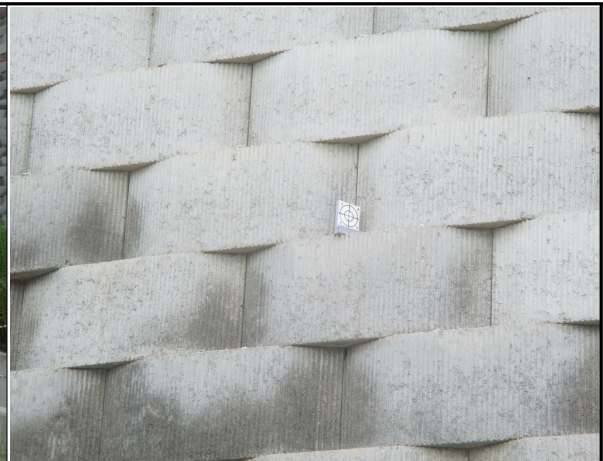
STA.7+560~7+834 계측기 설치 상태(서울방향)

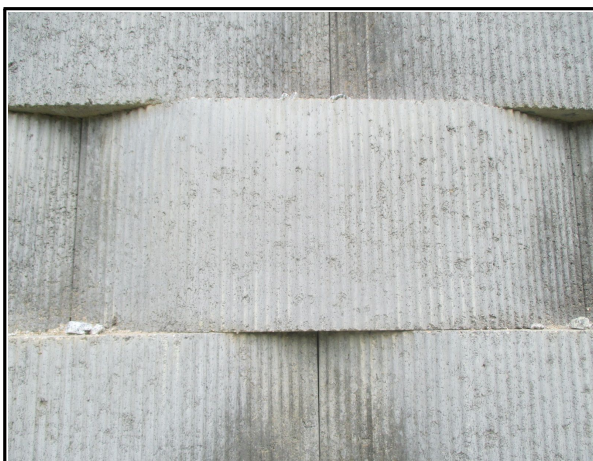
STA.7+560~7+834 옹벽 시공 상태(서울방향)

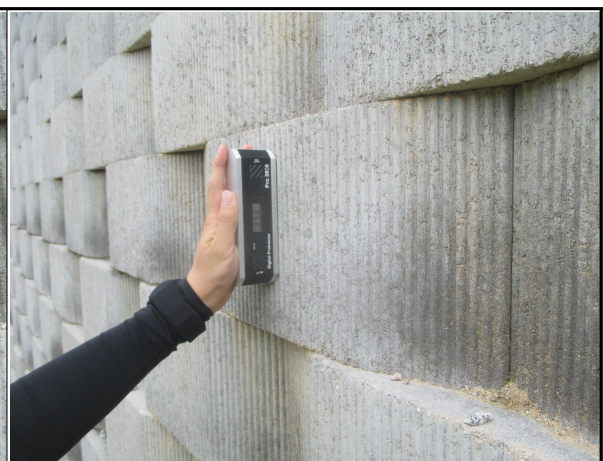
STA.7+560~7+834 옹벽 기울기 측정(서울방향)

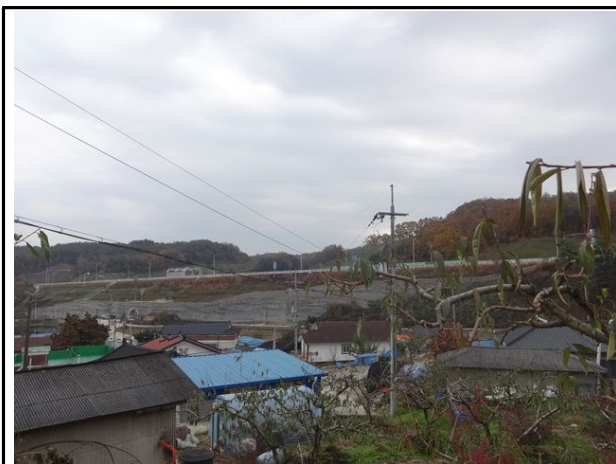
전 경

외관조사 결과, 전반적으로 보강토옹벽의 뒷채움 보강토, 상부 성토부, 하부 도로부 등에 손상이 없는 양호한 상태이다. 보강토 옹벽의 특성상 공용중 발생 할 수 있는 블록 균열, 파손 등의 손상은 지속적인 점검을 통해 손상 발생 여부의 확인에 대한 세심한 주의관찰이 필요한 것으로 사료된다.
