## 5. 옹벽 STA.4+949~5+015

## 1.1 옹벽 현황

보강토옹벽 STA.4+949~5+015은 2016년 11월에 준공된 연장 224.9m, 지면노출높이 7.4m의 블록식 보강토옹벽으로 강원도 원주시 지정면 신평리에 위치하는 2중 시설물이다. 옹벽의 시·종점부 방향은 서울방향을 옹벽시점, 원주방향을 옹벽종점으로 하여 외관조사를 수행하였다.

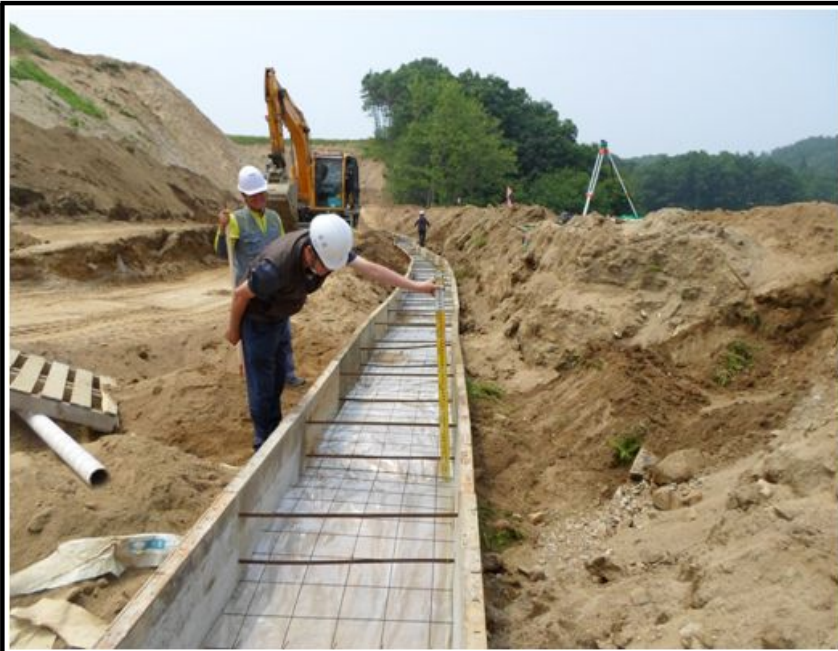
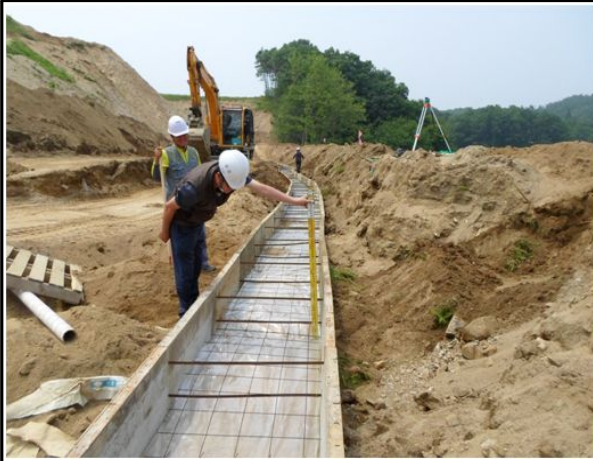
| STA.4+810~4+940 옹벽 기초 높이 측정 | STA.4+810~4+940 옹벽 기초 폭 측정 |

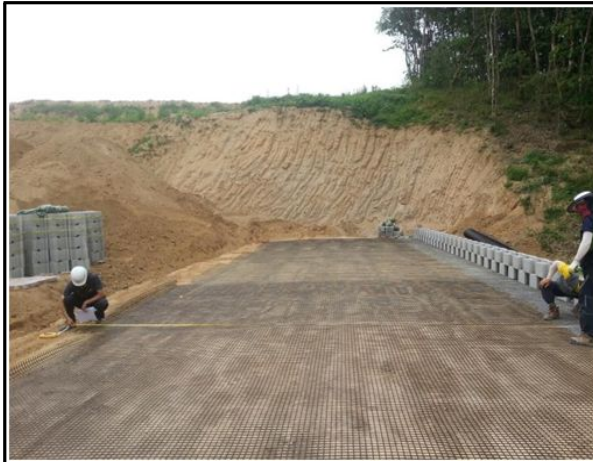
STA.4+810~5+012 그라드 길이 측정

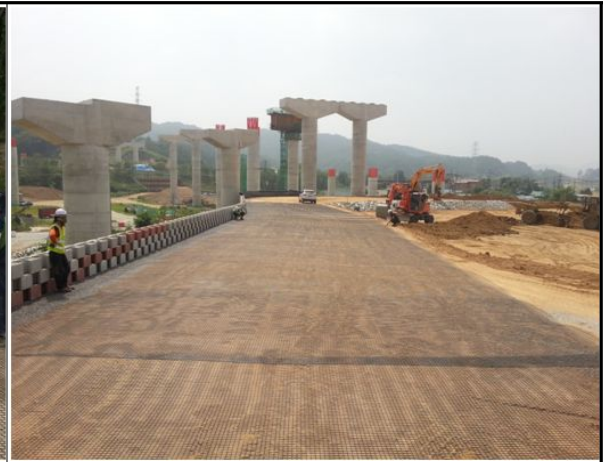
STA.4+810~5+012 그라드 길이 측정

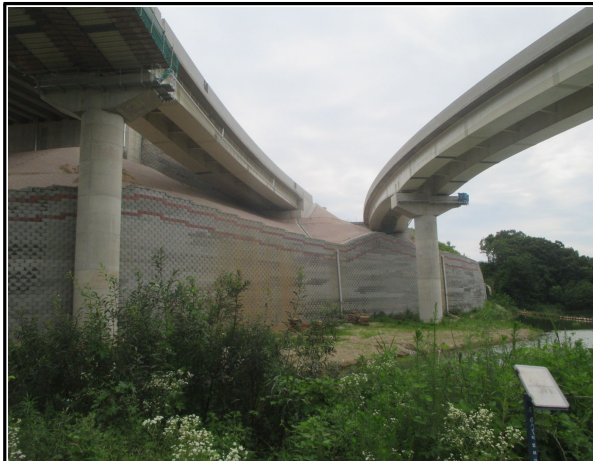
STA.4+810~5+012 옹벽 시공 전경

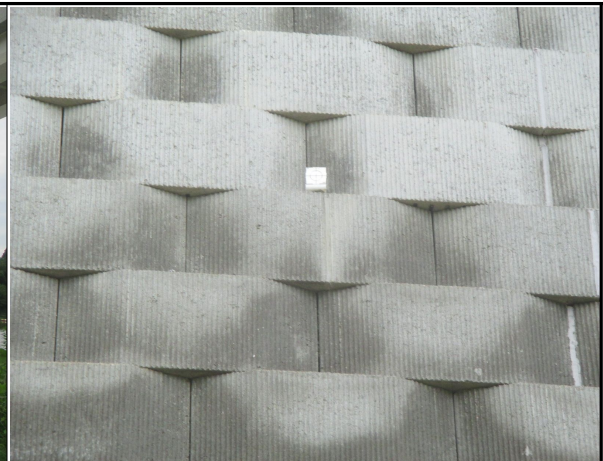
STA.4+810~5+012 옹벽 계측기 설치 상태

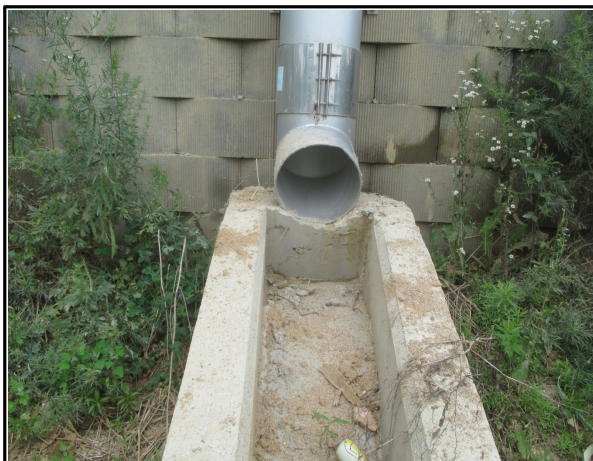
STA.4+810~5+012 옹벽 배수시설 설치 상태

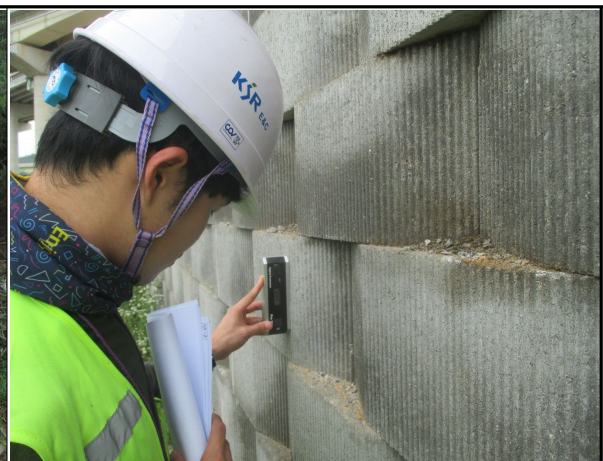
STA.4+810~5+012 옹벽 기울기 측정

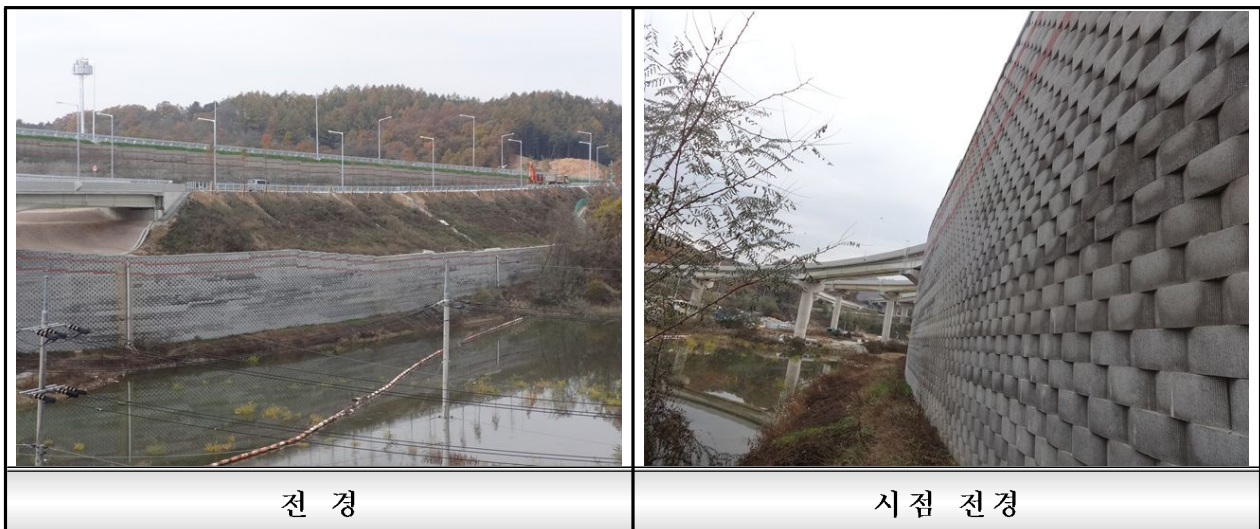
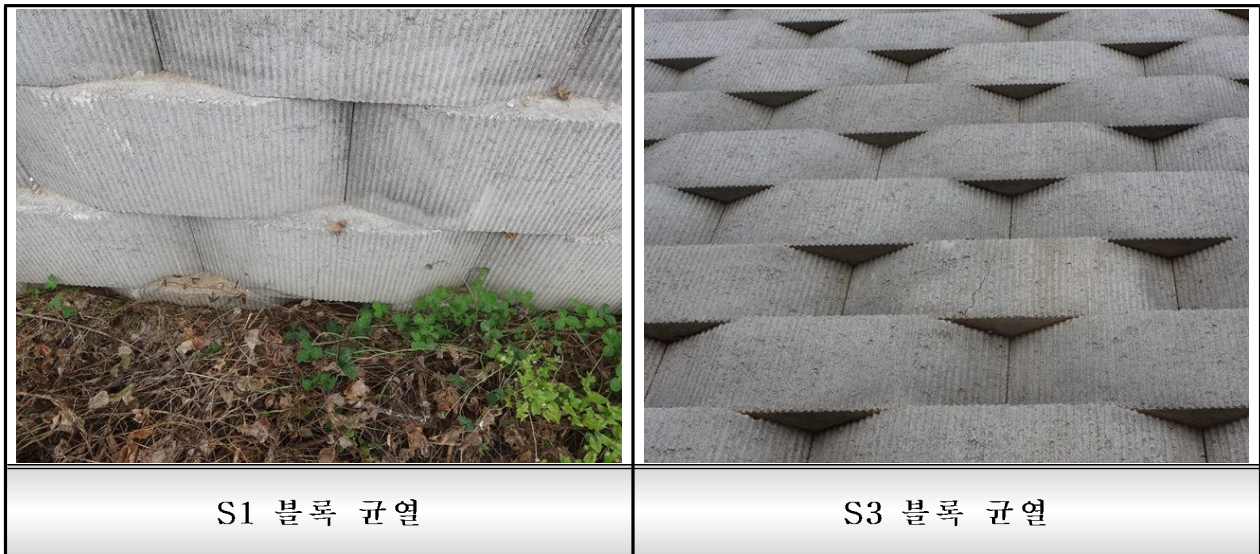
외관조사 결과, 전반적으로 보강토옹벽의 뒷채움 보강토, 상부 성토부, 하부 등에 손상이 없는 양호한 상태이며, 옹벽의 전도, 침하 및 활동 등의 안정에 영향을 미치는 손상은 관찰되지 않았다. 다만, 보강토 블록에 폭 0.3mm 정도의 블록 균열이 일부 조사되었으며, 공사중 발생한 블록 균열 일부는 보수된 상태이다. 보강토 블록에 발생한 손상현황에 대하여는 지속적인 점검을 통해 진전여부의 확인 및 추가 손상현황 발생 여부에 대한 세심한 주의관찰이 필요한 것으로 사료된다.

| 구 분 | 손상내용 | 단 위 | 손상수량 | 보수공법 | 비 고 |
|---|---|---|---|---|---|
| 옹벽 S01 | 블록 균열<br>(폭 0.3mm) | m | 0.2 | 주의관찰 | - |
| 옹벽 S03 | 블록 균열<br>(폭 0.3mm) | m | 0.2 | 주의관찰 | - |

| 구 분 | 손 상 현 황 | 단 위 | 합 계 | 보수공법 | 우선순위 |
|---|---|---|---|---|---|
| 옹벽<br>STA.4+949~5+015 | 블록 균열<br>(폭 0.3mm) | m | 0.4 | 주의관찰 | 3 |

| 구 분 | 결함 내용 | 유지관리 항목 | 비 고 |
|---|---|---|---|
| 블 록 | <ul style="list-style-type: none"> <li>◦ 균열(폭 0.3mm)</li> <li>◦ 파손</li> </ul> | · 손상 진전 및 추가적인 손상발생 유무 | 육안조사 |
