## 6. 옹벽 STA.0+599~0+968(원주R-B)

## 1.1 옹벽 현황

보강토옹벽 STA.0+599~0+968(원주R-B)은 2016년 11월에 준공된 연장 375.3m, 지면노출높이 5.6m의 블록식 보강토옹벽으로 강원도 원주시 가현동에 위치하는 2종 시설물이다. 옹벽의 시·종점부 방향은 서울방향을 옹벽시점, 원주방향을 옹벽종점으로 하여 외관조사를 수행하였다.

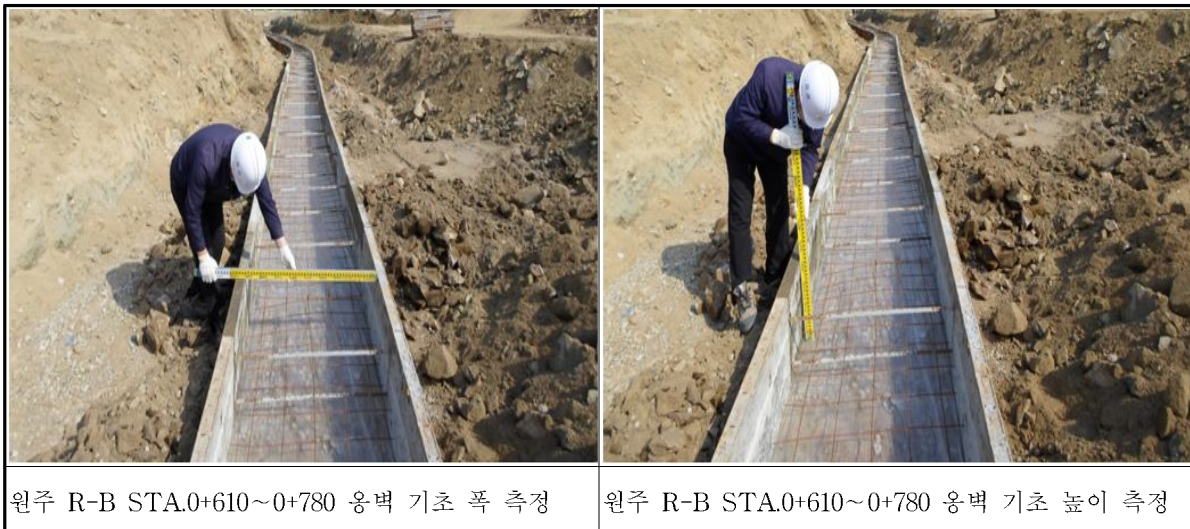
원주 R-B STA.0+610~0+780 옹벽 기초 폭 측정

원주 R-B STA.0+610~0+780 옹벽 기초 높이 측정

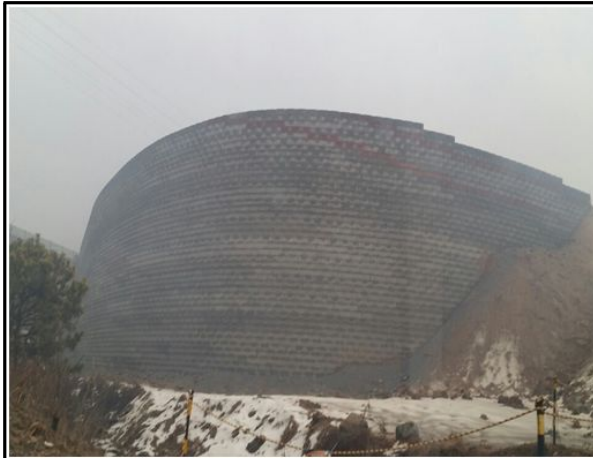
원주 R-B STA.0+599~0+968 옹벽 시공 상태

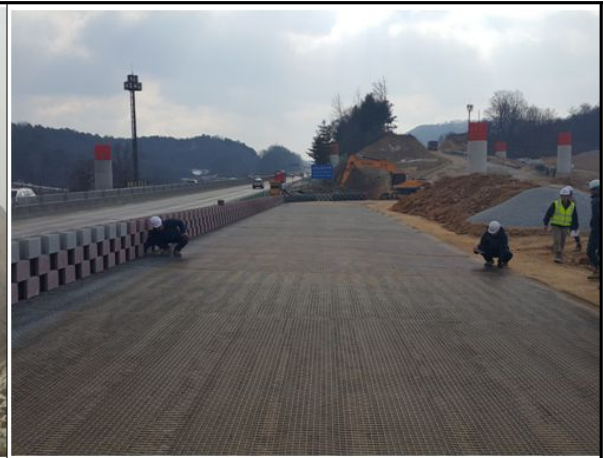
원주 R-B STA.0+599~0+968 그리드 길이 측정

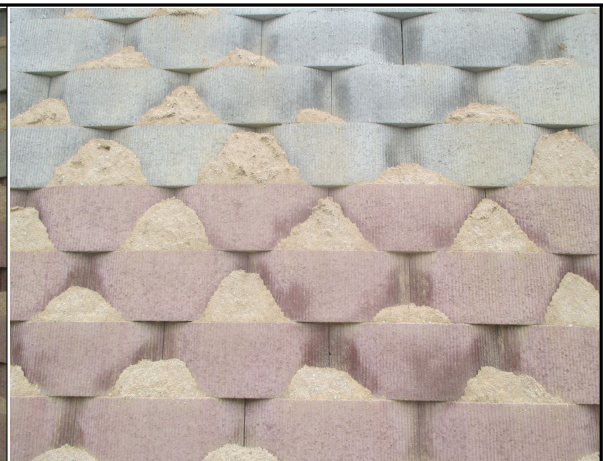
원주 R-B STA.0+599~0+968 옹벽 시공 상태

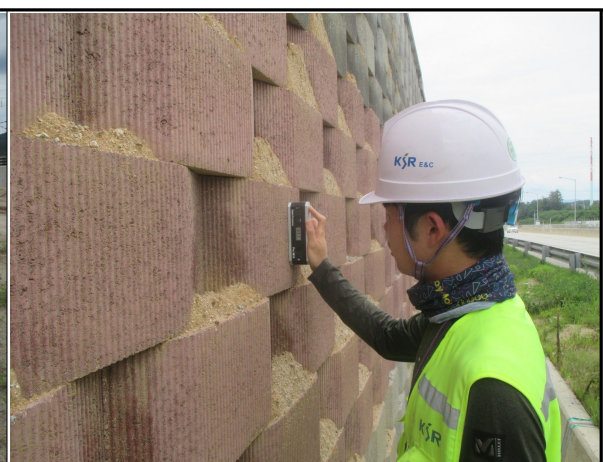
원주 R-B STA.0+599~0+968 옹벽 기울기 측정

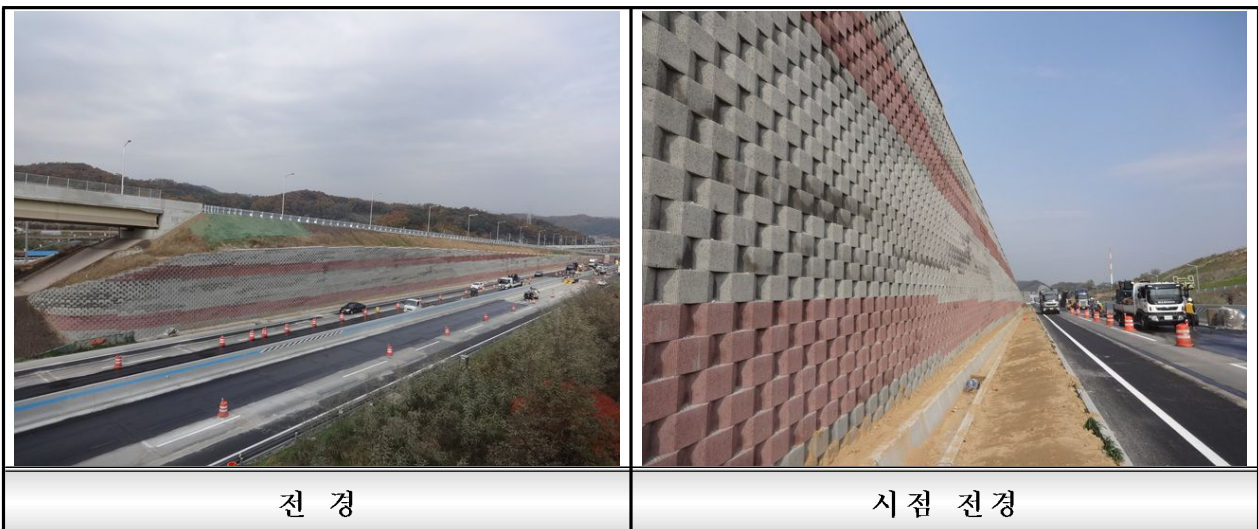
외관조사 결과, 전반적으로 보강토옹벽의 뒷채움 보강토, 상부 성토부, 하부 도로부 등에 손상이 없는 양호한 상태이다. 보강토 옹벽의 특성상 공용중 발생 할 수 있는 블록 균열, 파손 등의 손상은 지속적인 점검을 통해 손상 발생 여부의 확인에 대한 세심한 주의관찰이 필요한 것으로 사료된다.
