## V. 절토사면편

# 1. 사면 STA.5+700~5+940

## 1.1 사면현황

| 구 분 | 내 용 | | 구 분 | 내 용 |
|---|---|---|---|---|
| 시설물명 | STA.5+700~5+940 | | 시설물구분 | 절토사면 |

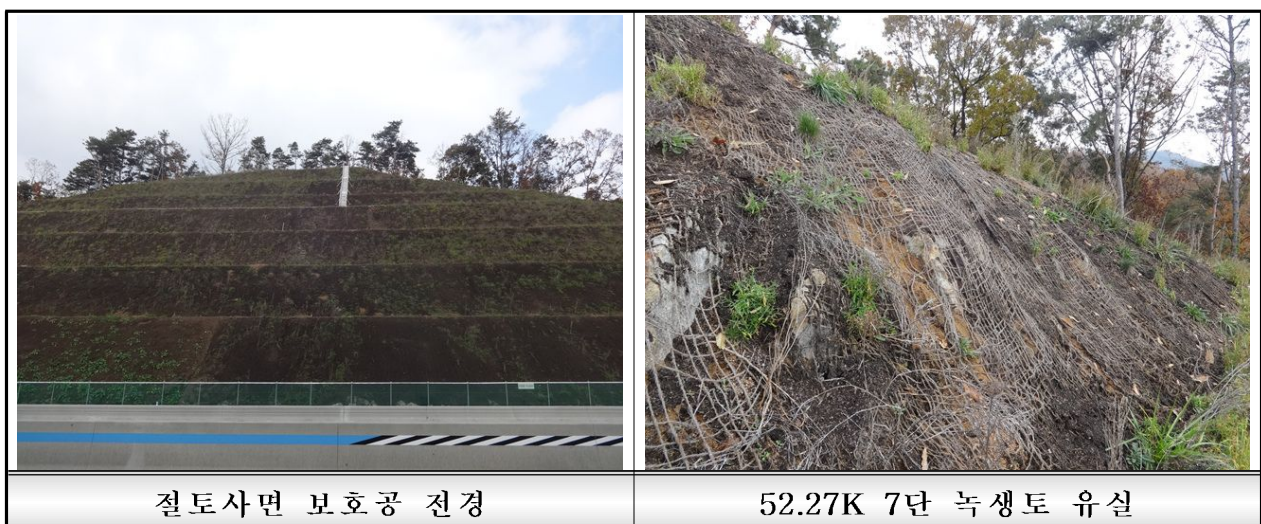
#### 2.1.1 암반구간

절토사면의 외관조사 결과, 암사면으로 보통~신선한 상태이며, 전 구간에 걸쳐 녹생토 보호공이 시공 되었고, 보호공의 식생상태는 전반적으로 양호한 것으로 조사되었다. 일부 구간에서 국부적인 녹생토 유실이 조사되었으며, 보호공 시공시 발생한 손상으로 주의관찰 후 손상의 진전시 녹생토 보수 등의 조치가 요구된다.

| 구 분 | 손상내용 | 단 위 | 손상수량 | 보수공법 | 비 고 |
|---|---|---|---|---|---|
| 52.27K | 녹생토유실 | m <sup>2</sup> | 2.0 | 주의관찰 | - |

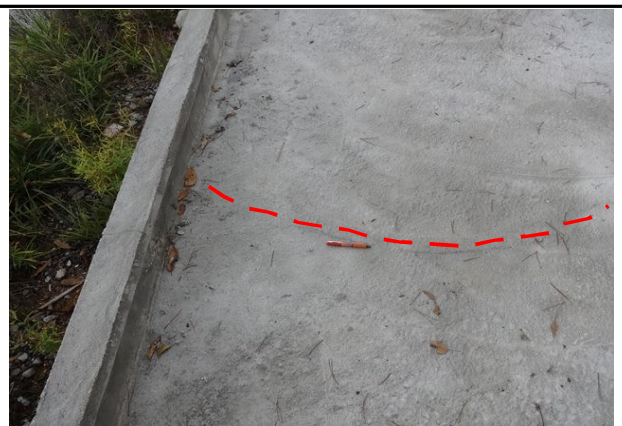
배수시설은 소단배수로가 시공되어 있으며, 배수 기능에 큰 문제는 없는 것으로 조사되었다. 일부 구간에서 폭 0.1~0.5mm의 소단배수로 균열이 발생하였으며, 시공중 발생한 손상으로 확인 되었다. 손상부는 균열의 진전시 균열부로 우수유입 등의 손상이 발생할 우려가 존재하므로, 표면처리, 주입보수 등의 조치가 요구된다.

52.29K 1소단배수로 균열 CW=0.1mm

| 구 분 | 손상내용 | 단 위 | 손상수량 | 보수공법 | 비 고 |
|---|---|---|---|---|---|
| 52.23K | 소단배수로 균열<br>(폭 0.1mm) | m | 2.0 | 표면처리 | - |

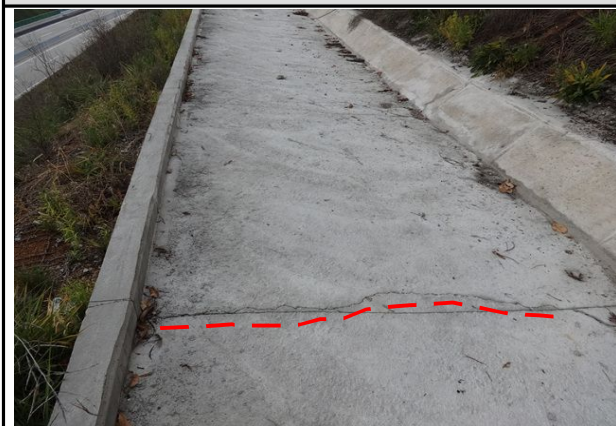
52.27K 1소단배수로 균열 CW=0.5mm

| 구 분 | 손상내용 | 단 위 | 손상수량 | 보수공법 | 비 고 |
|---|---|---|---|---|---|
| 52.27K | 소단배수로 균열<br>(폭 0.51mm) | m | 6.0 | 주입보수 | 3EA |

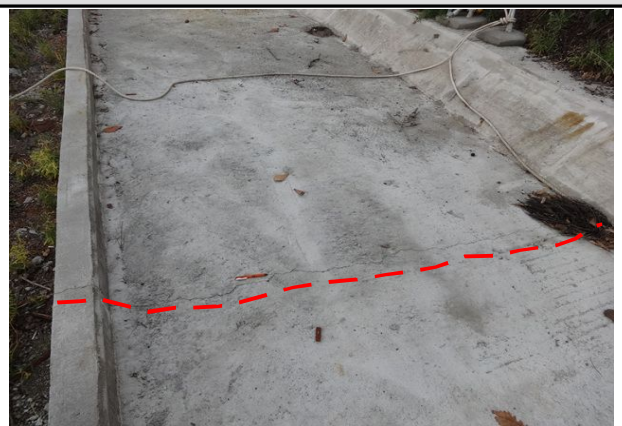
52.23K 1소단배수로 균열 CW=0.5mm

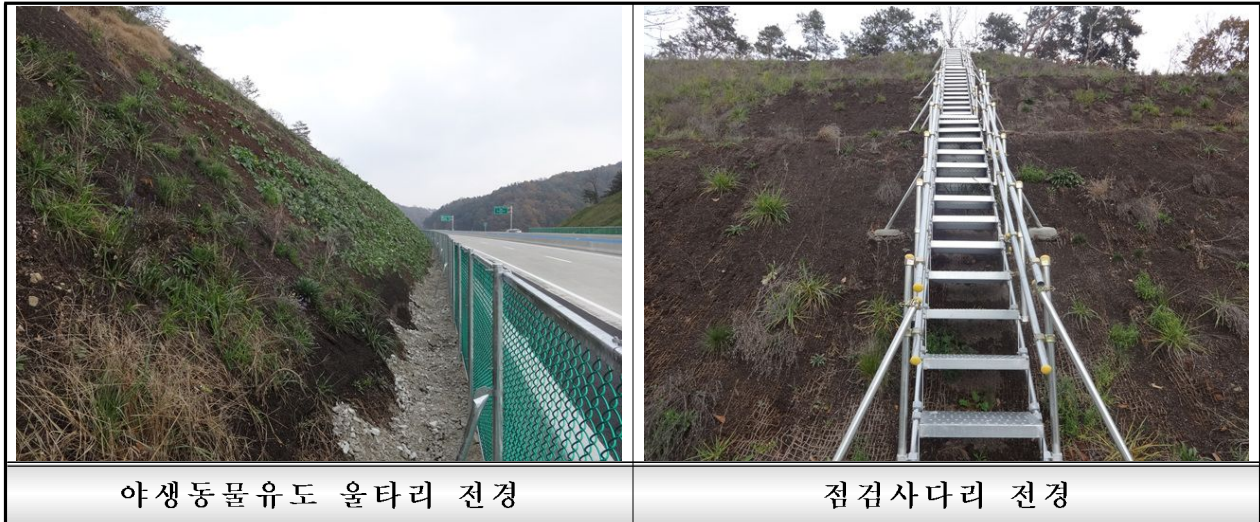
### 2.1.3 기타

야생동물 유도 울타리, 점검사다리 등이 설치되었으며, 특별한 손상이 없는 양호한 상태로 조사되었다.
