## 2. 사면 STA.6+480~6+651

| 구분 | 내용 | | 구분 | 내용 |
|---|---|---|---|---|
| 시설물명 | STA.6+480~6+651 | | 시설물구분 | 절토사면 |

절토사면경 : 7공구 사면 STA.6+480~6+651 / 부산기점 52.89~53.061km

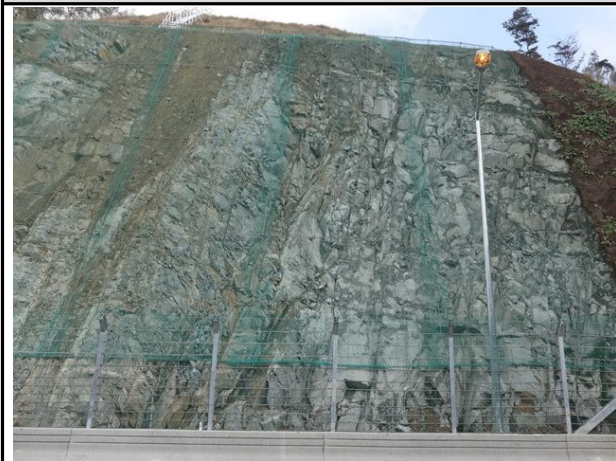
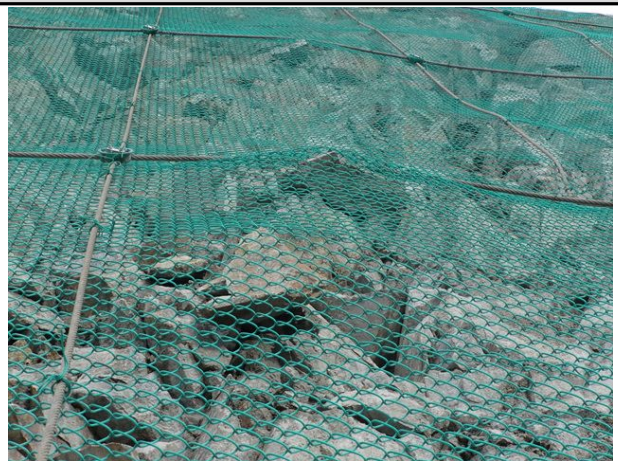
53.03K 1단 낙석방지망 내부 이완암 및 뜬돌

| 구 분 | 손상내용 | 단 위 | 손상수량 | 보수공법 | 비 고 |
|---|---|---|---|---|---|
| 53.03K | 1단 낙석방지망내<br>이완암 및 뜬돌 | m <sup>2</sup> | 600.0 | 주의관찰 | - |

절토사면의 외관조사 결과, 암사면으로 암구간은 보통~신선한 상태이며, 사면 전반에 걸쳐 녹생토 보호공이 시공 되었고, 일부 구간은 낙석방지망이 시공 되었다. STA.6+520~6+660구간은 시공 중 락볼트 및 수평배수공을 설치 하였고, 양호한 상태이다. 녹생토의 식생 상태는 전반적으로 양호한 것으로 조사되었다. 상부 자연사면에 국부적인 표층유실이 발생하였고, 지속적인 관찰 후 진전서 녹생토 등의 조치가 요구된다. 낙석방지망 내부 이완암 및 뜬돌 구간은 현재 양호한 상태이나, 집중호우시 추가 유실 우려가 존재하므로, 주기적인 관찰로 손상의 진전 및 발생 여부에 대한 확인이 필요하다.

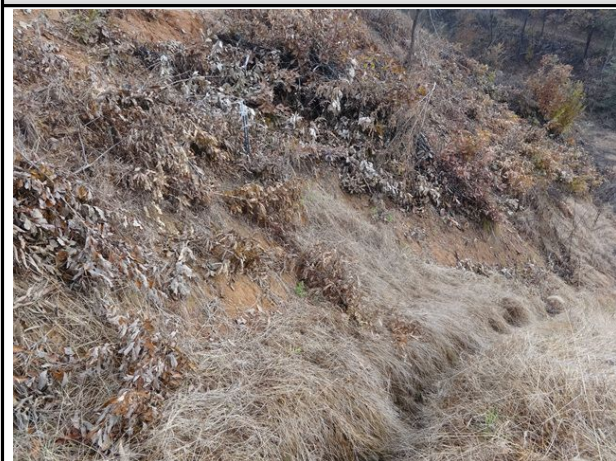
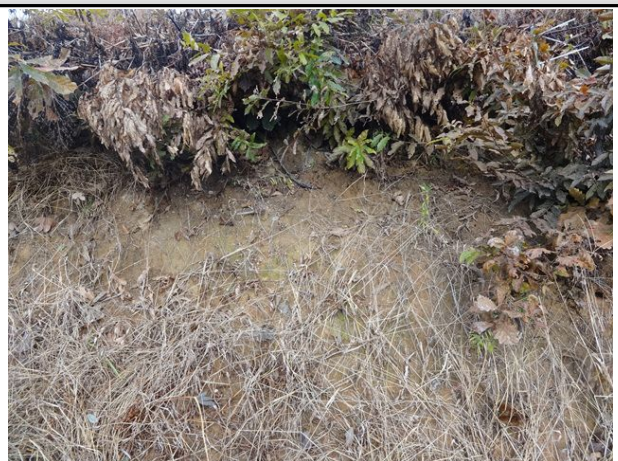
53.05K 자연사면 표층유실

| 구 분 | 손상내용 | 단 위 | 손상수량 | 보수공법 | 비 고 |
|---|---|---|---|---|---|
| 53.05K | 자연사면 표층유실 | m <sup>2</sup> | 10.0 | 주의관찰 | - |

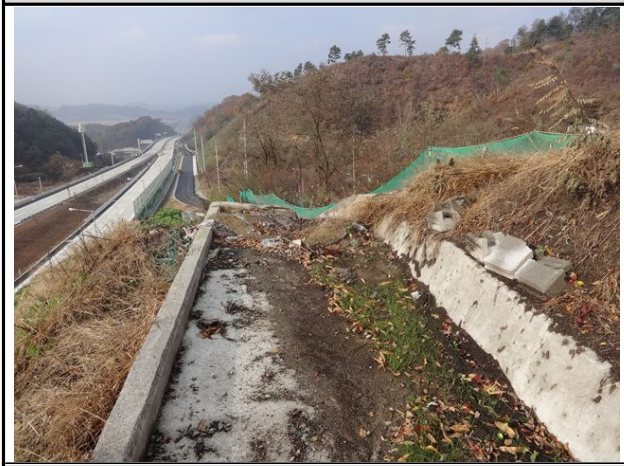
| <p>52.98K 1소단배수로 토사퇴적</p> | <p>52.94K 산마루측구 토사퇴적</p> |

| 구 분 | 손상내용 | 단 위 | 손상수량 | 보수공법 | 비 고 |
|---|---|---|---|---|---|
| 52.98K | 소단배수로<br>토사퇴적 | m | 10.0 | 청소 | - |

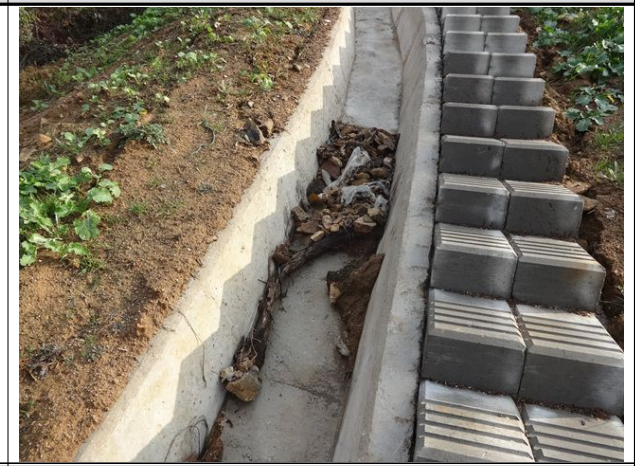
| 구 분 | 손상내용 | 단 위 | 손상수량 | 보수공법 | 비 고 |
|---|---|---|---|---|---|
| 52.94K | 산마루측구<br>토사퇴적 | m | 2.0 | 청소 | - |

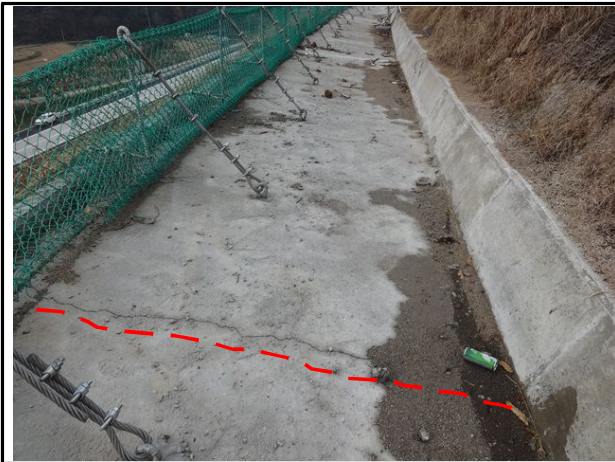
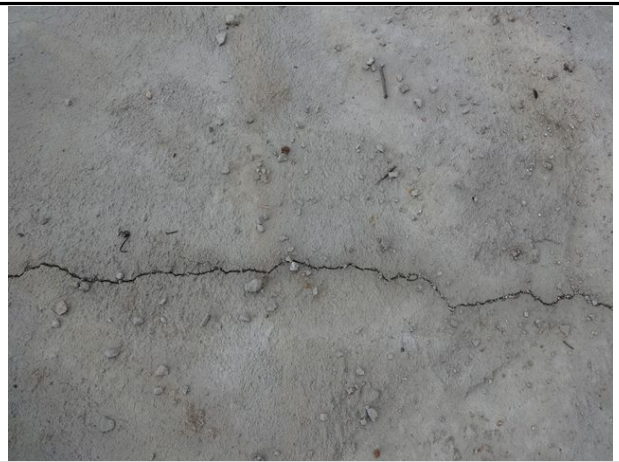
53.05K 1소단배수로 균열 CW=0.5mm

| 구 분 | 손상내용 | 단 위 | 손상수량 | 보수공법 | 비 고 |
|---|---|---|---|---|---|
| 53.05K | 소단배수로 균열<br>(CW=0.5mm) | m | 2.5 | 주입보수 | |

배수시설은 소단배수로 및 산마루측구가 시공되어 있으며, 배수 기능에 큰 문제는 없는 것으로 조사되었다. 일부 구간에서 폭 0.5mm의 소단배수로 균열 및 토사퇴적, 산마루측구 파손 및 토사퇴적 등이 발생하였으며, 시공중 발생한 손상으로 확인 되었다. 또한 사면 종점부 산마루측구~소단배수로 이음부가 미설치 된 상태로 확인 되었다. 균열 및 파손 구간은 손상부로 우수유입의 발생할 우려가 존재하므로, 주입보수, 단면보수 등의 조치가 요구된다. 소단배수로 및 산마루측구의 토사퇴적 구간은 청소 등의 정비가 필요하며, 측구~소단배수로 미설치 구간은 원활한 배수를 위해 소단배수로 연장 등의 조치가 요구된다.

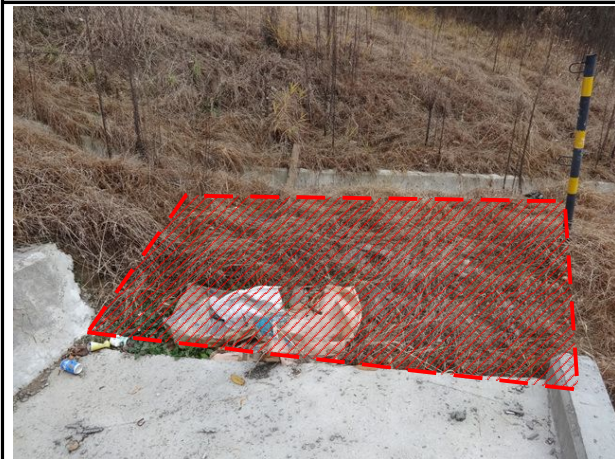
53.07K 1소단배수로~산마루측구  
이음부 미설치

| 구 분 | 손상내용 | 단 위 | 손상수량 | 보수공법 | 비 고 |
|---|---|---|---|---|---|
| 53.07K | 측구~소단배수로<br>이음부 미설치 | m | 3.0 | 소단배수로 연장 | |

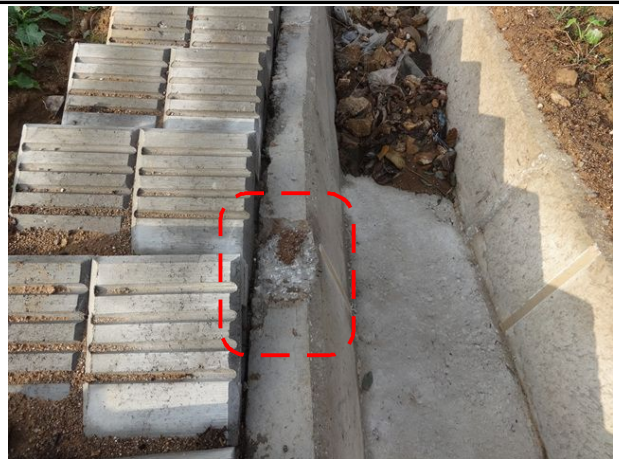
52.94K 산마루측구 파손

| 구 분 | 손상내용 | 단 위 | 손상수량 | 보수공법 | 비 고 |
|---|---|---|---|---|---|
| 52.94K | 산마루측구 파손 | m <sup>2</sup> | 0.02 | 단면보수 | |
