# I . 교 량

# 1. 섬강교(원주방향)

| 과업명 | 제2영동고속도로 건설공사 제7공구 초기점검 | 시설물명 | 섬강교(원주방향) |

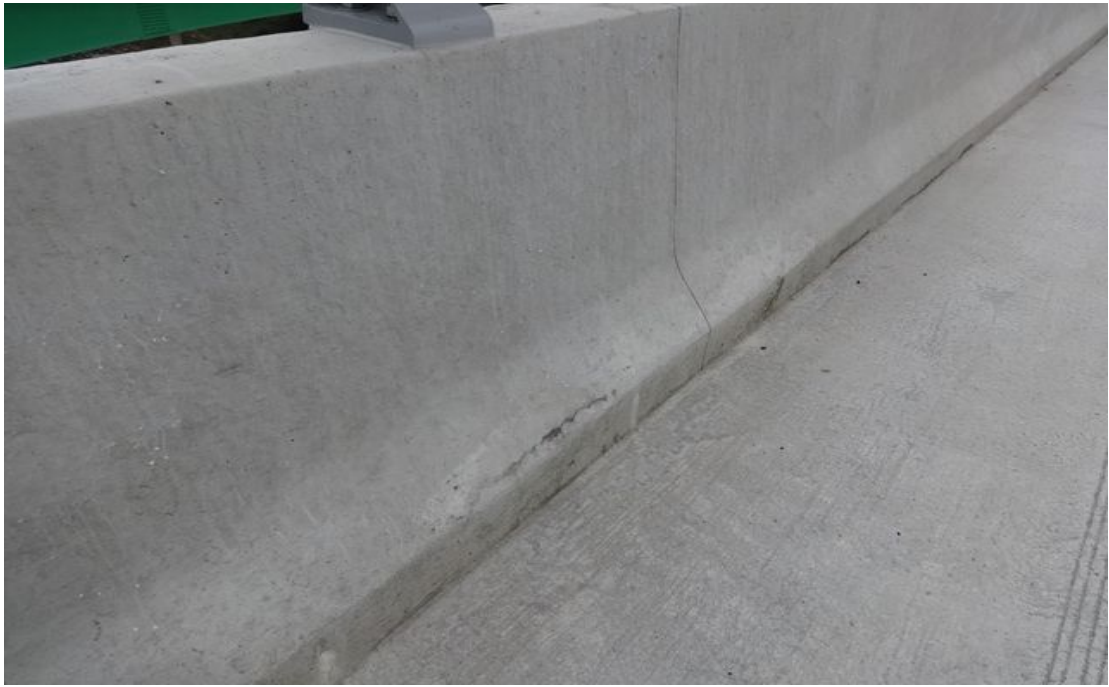
| 사진내용 | S2 중분대 균열 (cw=0.2mm) | | 29 |

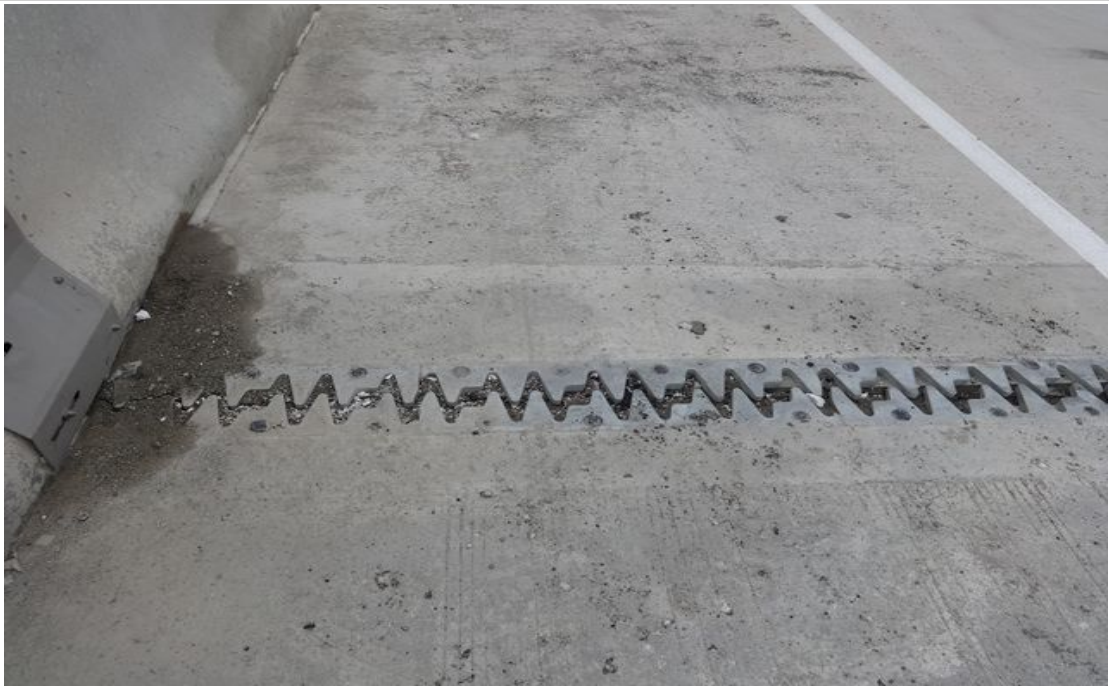
| 사진내용 | 신축이음 A1 본체 이물질퇴적 | | 30 |

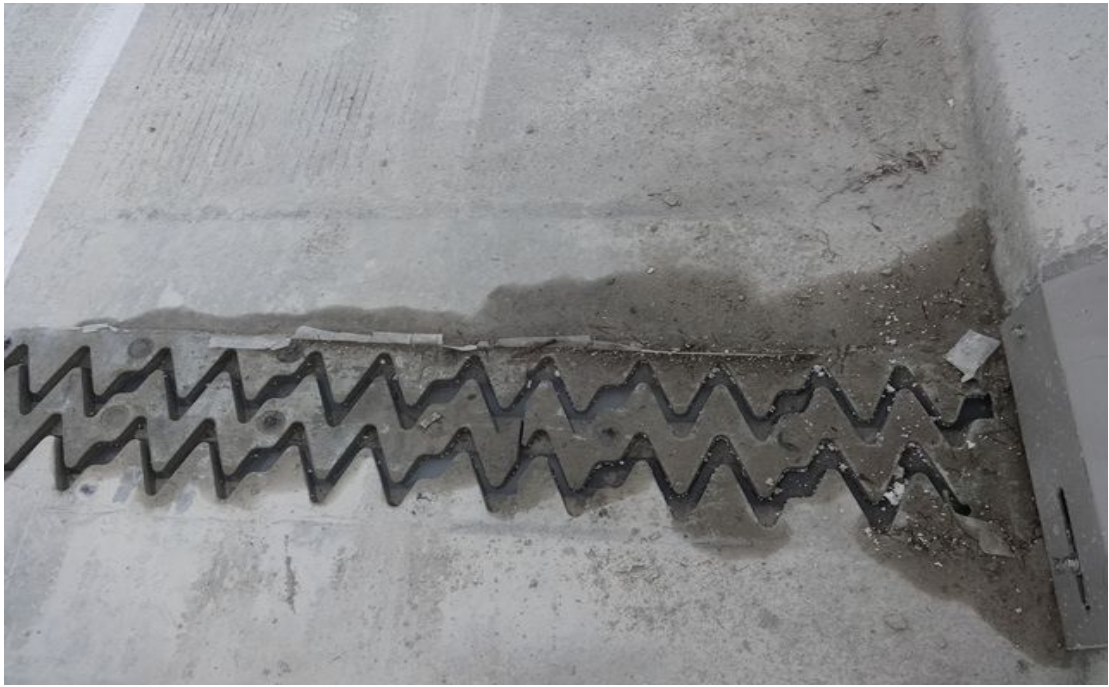
| 사진내용 | 신축이음 A2 본체 이물질퇴적 | | 31 |

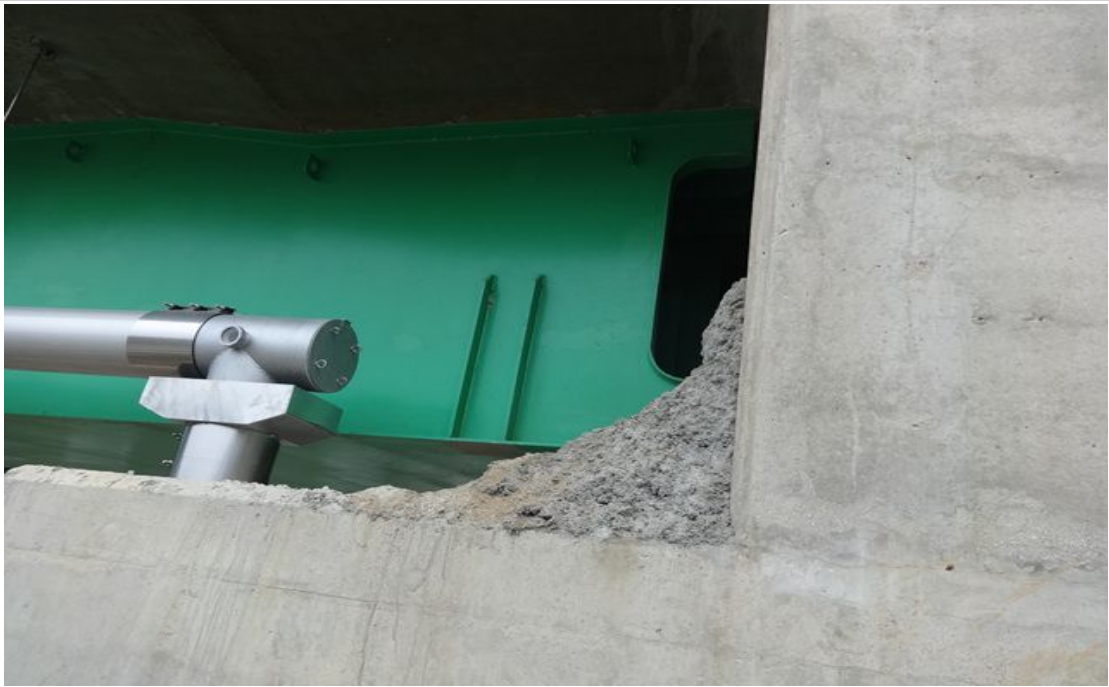
| 사진내용 | 교대 A2 폐콘크리트 퇴적 | | 32 |
