# 10.원주JCT Ramp-A교

| 과업명 | 제2영동고속도로 건설공사 제7공구 초기점검 | 시설물명 | 원주JCT R-A교 |

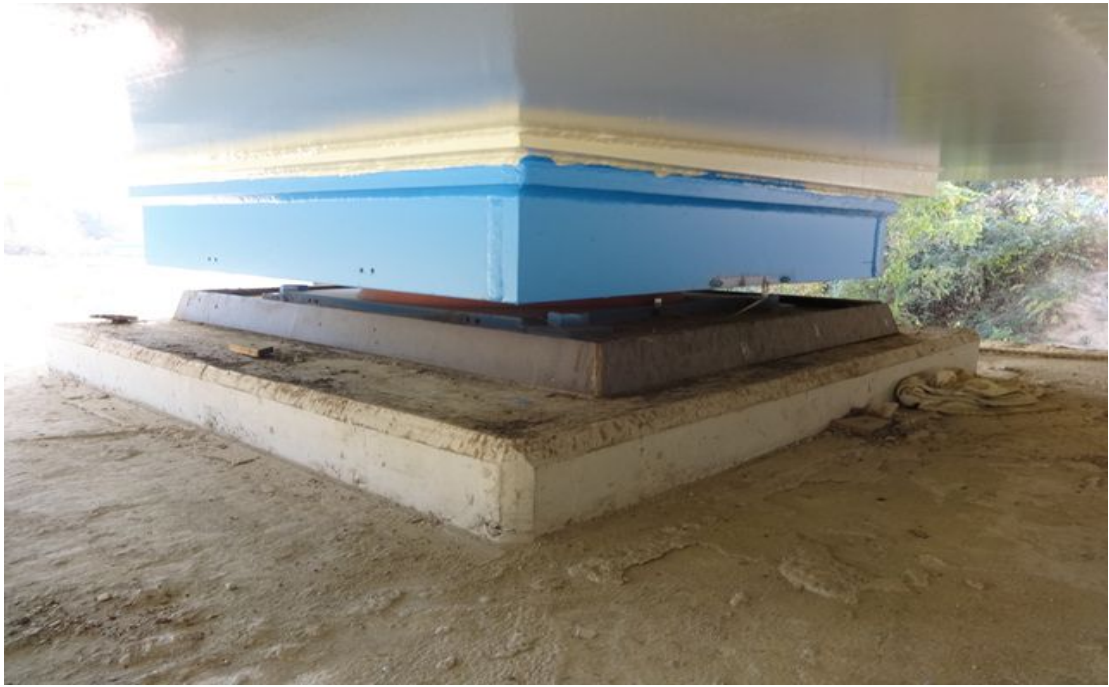
| 사진내용 | 교량받침 P2-SH2 거푸집 미제거 | | 27 |

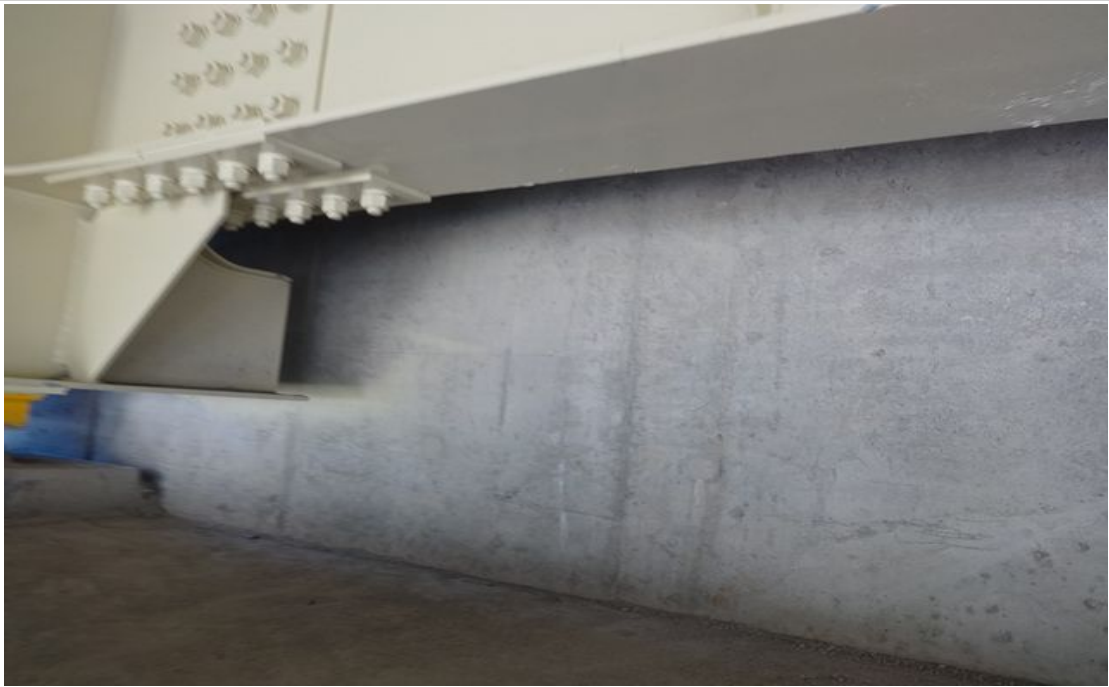
| 사진내용 | 교대 A1 균열 CW=0.1mm | | 28 |

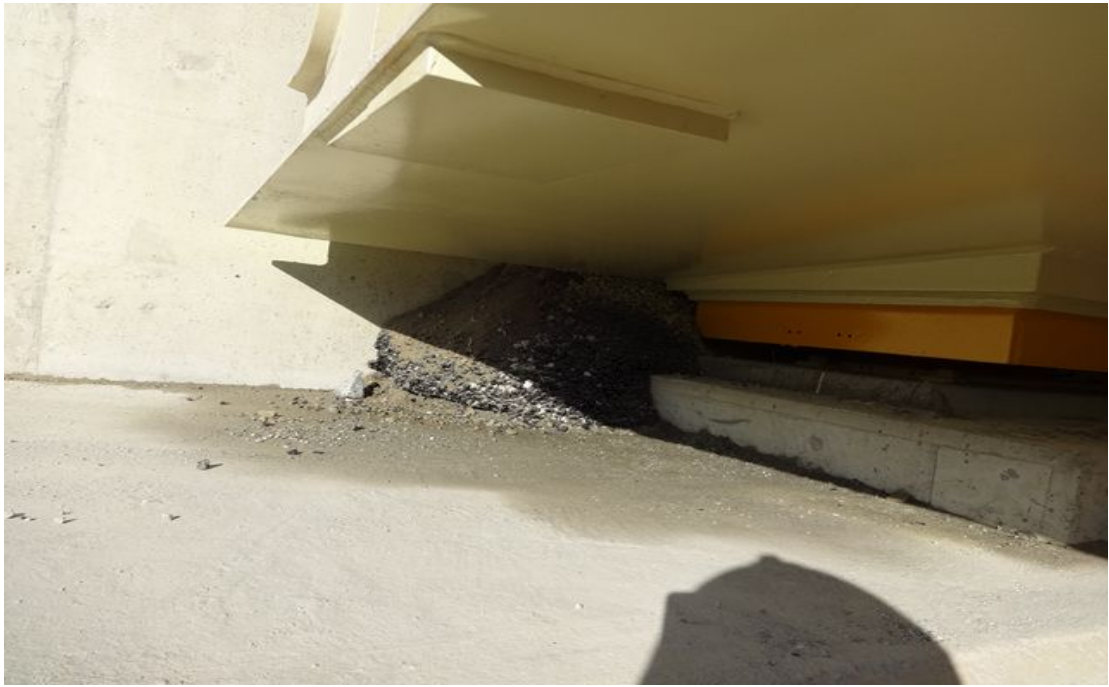
| 사진내용 | 교대 A2 페아스콘 퇴적 | | 29 |

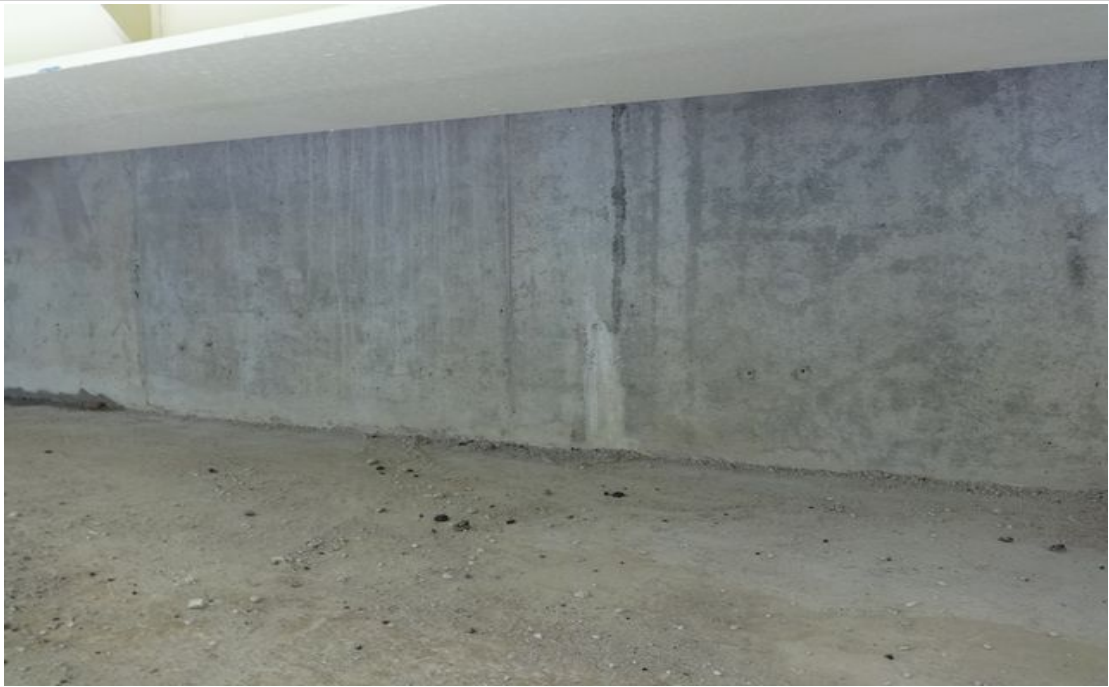
| 사진내용 | 교대 A2 홍벽 백태 | | 30 |

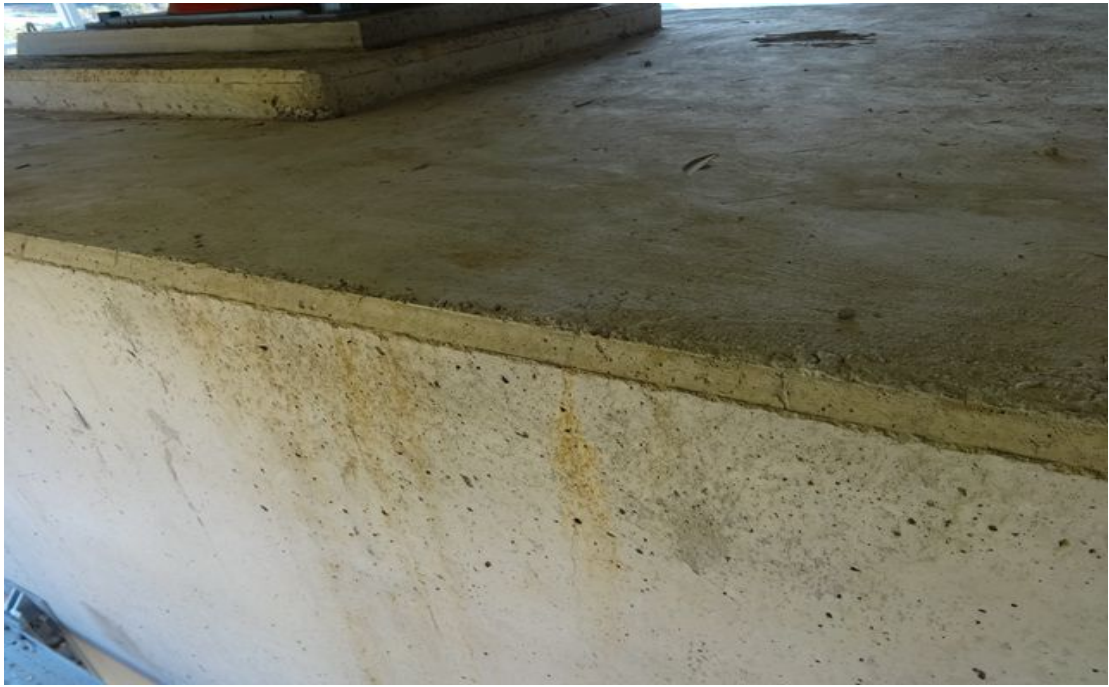
| 사진내용 | 교각 P3 코핑부 균열 CW=0.1mm | | 29 |

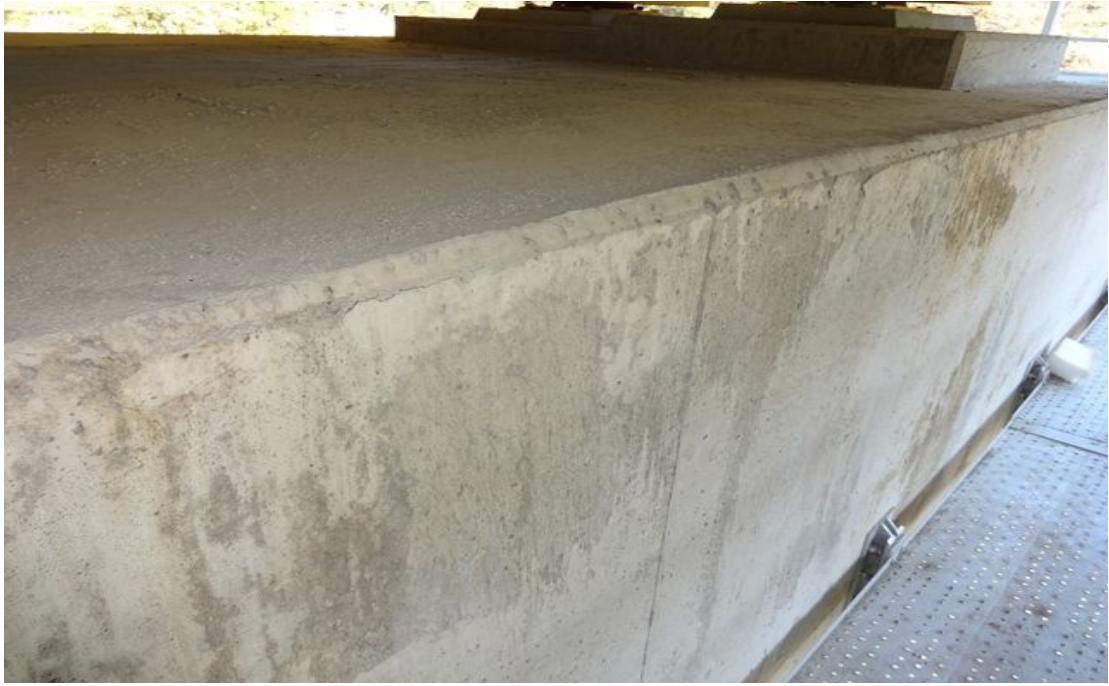
| 사진내용 | 교각 P4 코핑부 재료분리 | | 30 |

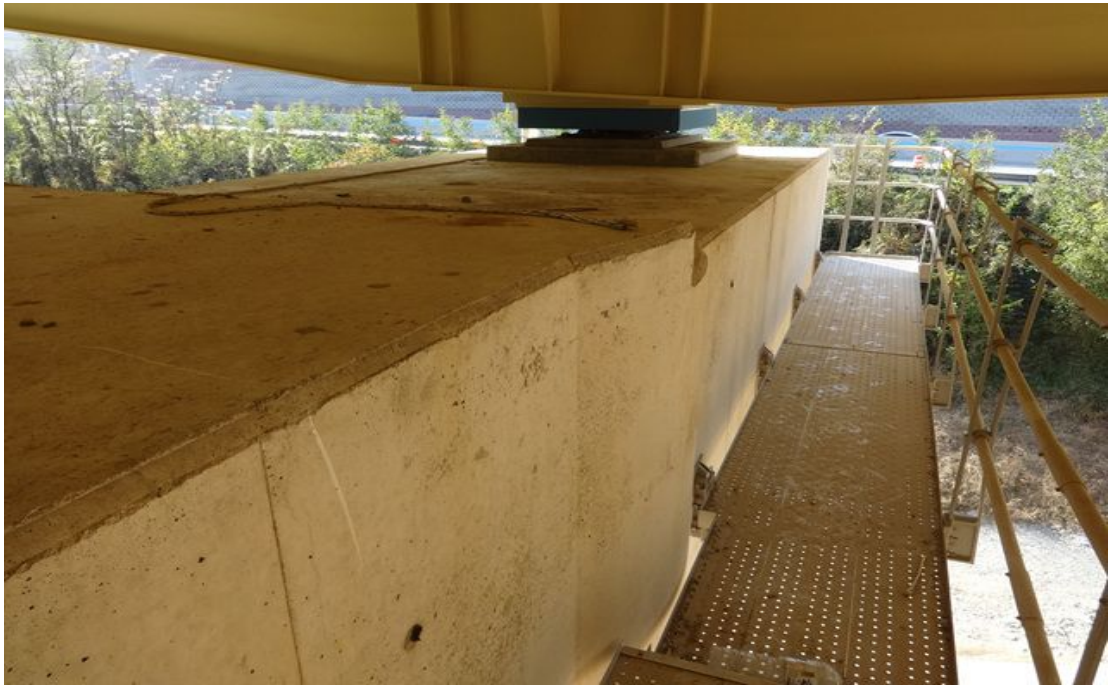
| 사진내용 | 교각 P6 코핑부 균열 CW=0.2mm | | 29 |
