11. 원주JCT

Ramp-B교

# 11.원주JCT Ramp-B교

| 과업명 | 제2영동고속도로 건설공사 제7공구 초기점검 | 시설물명 | 원주JCT R-B교 |

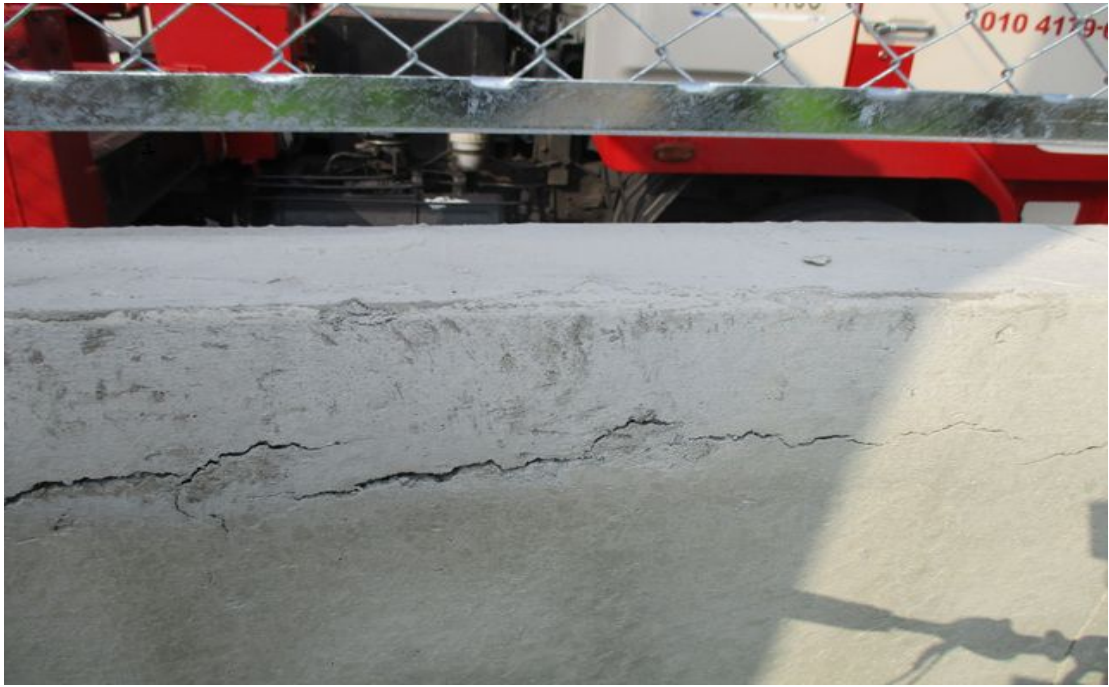
| 사진내용 | 방호벽 S3 배면 균열 CW=0.5mm | | 27 |

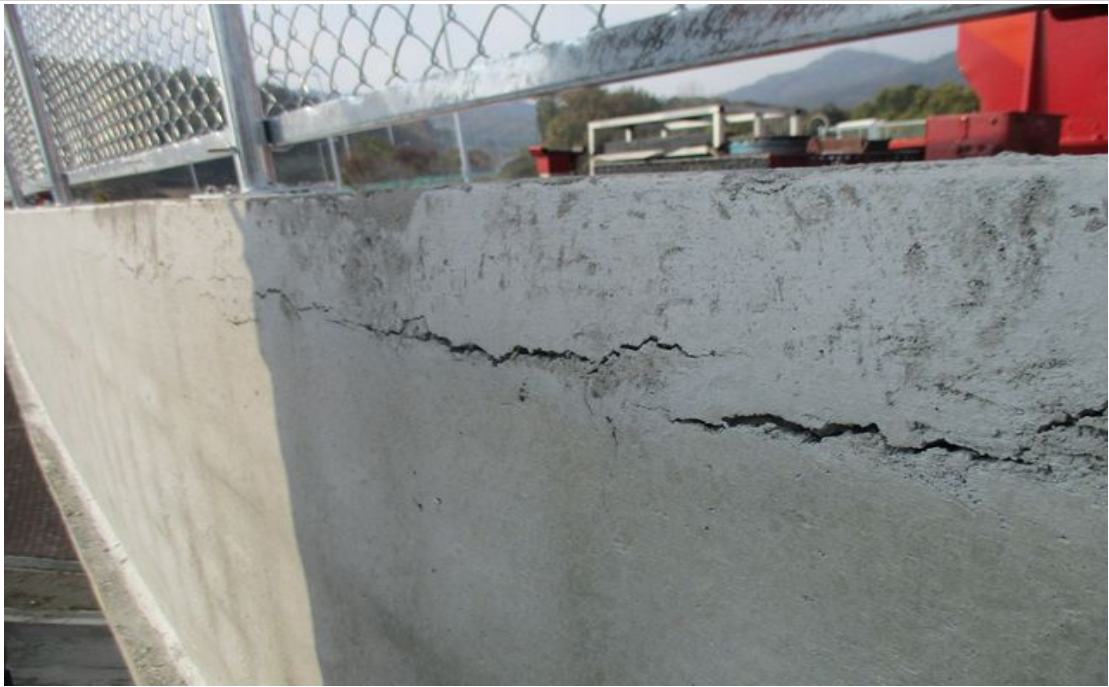
| 사진내용 | 방호벽 S4 배면 균열 CW=0.5mm | | 28 |

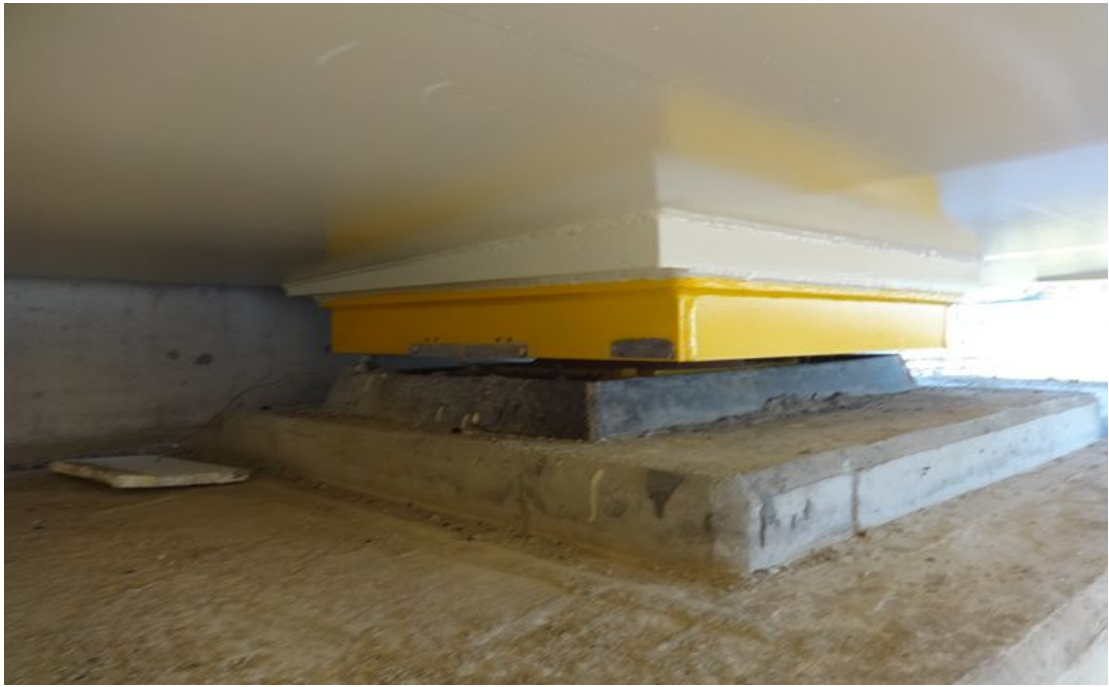
| 사진내용 | 교량받침 A1-SH2 거푸집 미제거 | | 29 |

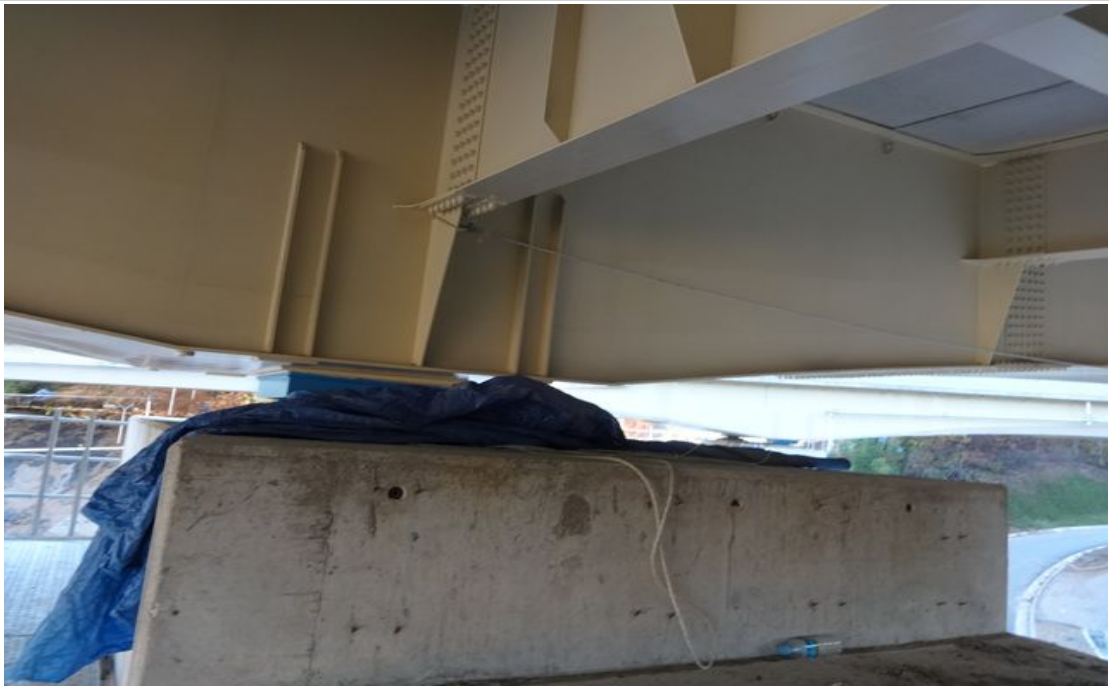
| 사진내용 | 교각 P2 폐자재 적치 | | 30 |

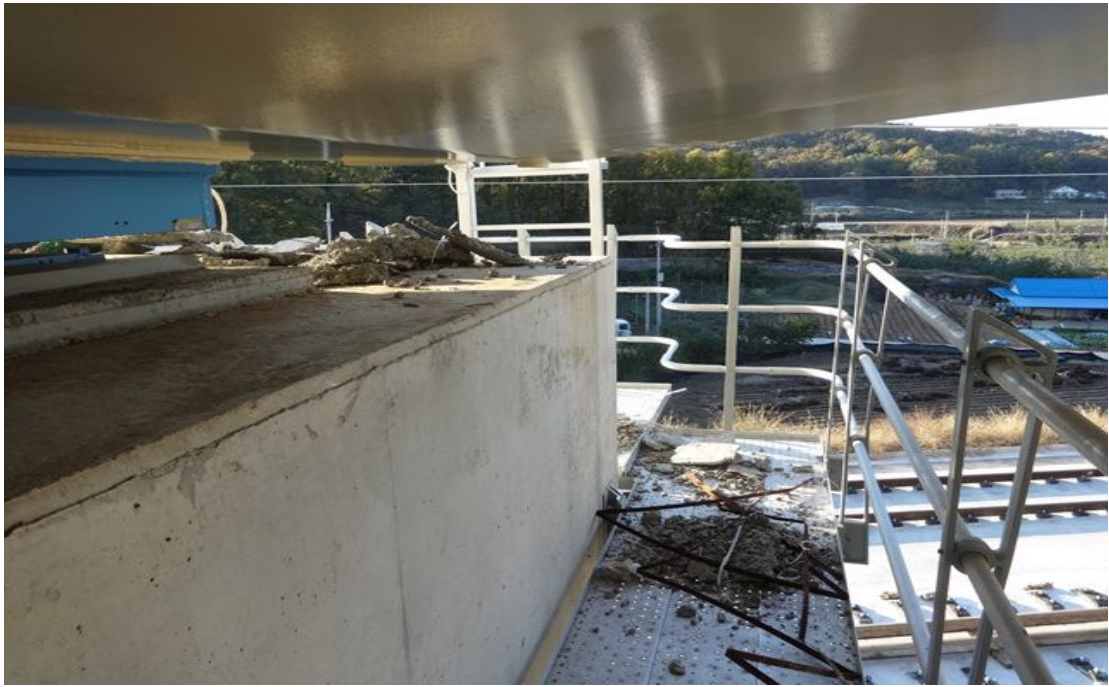
| 사진내용 | 교각 P1 폐콘크리트 퇴적 | | 31 |

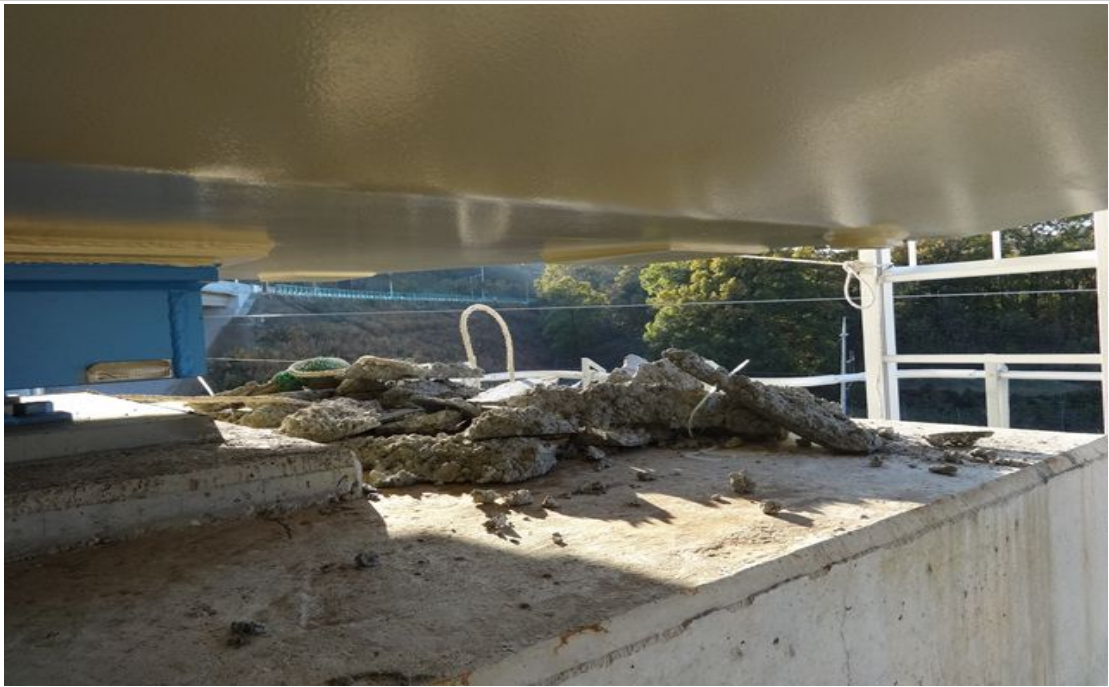
| 사진내용 | 교각 P1 폐콘크리트 퇴적 | | 32 |
