## 2. 섬강교(서울방향)

| 과업명 | 제2영동고속도로 건설공사 제7공구 초기점검 | 시설물명 | 섬강교(서울방향) |

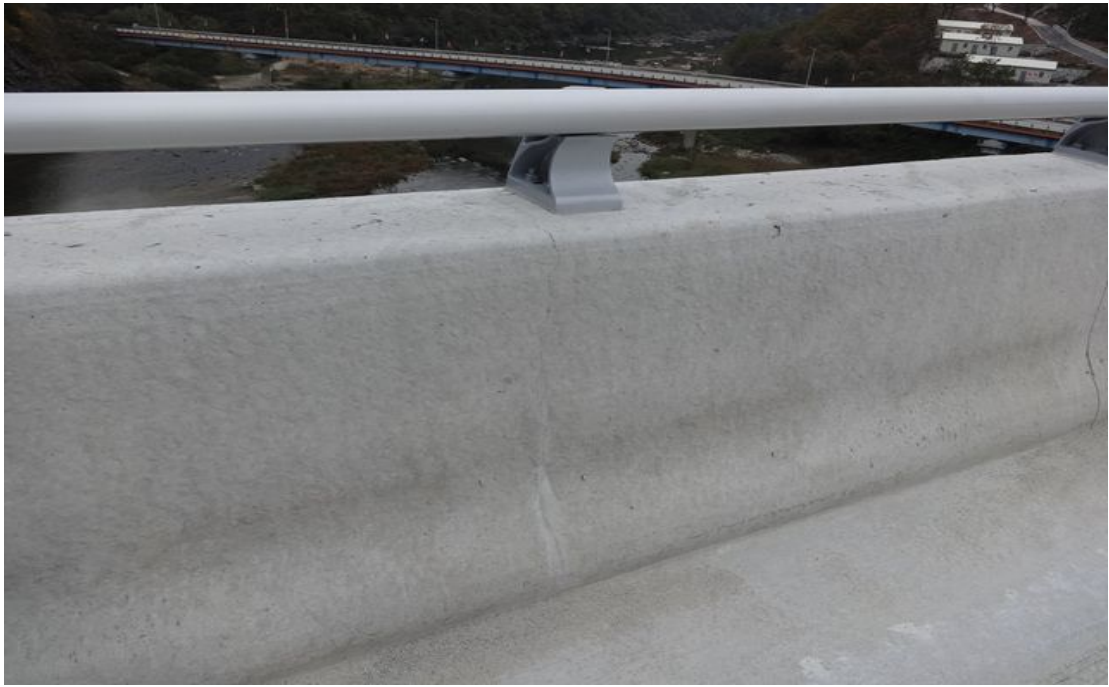
| 사진내용 | S2 방호벽 균열 (cw=0.1mm) | | 29 |

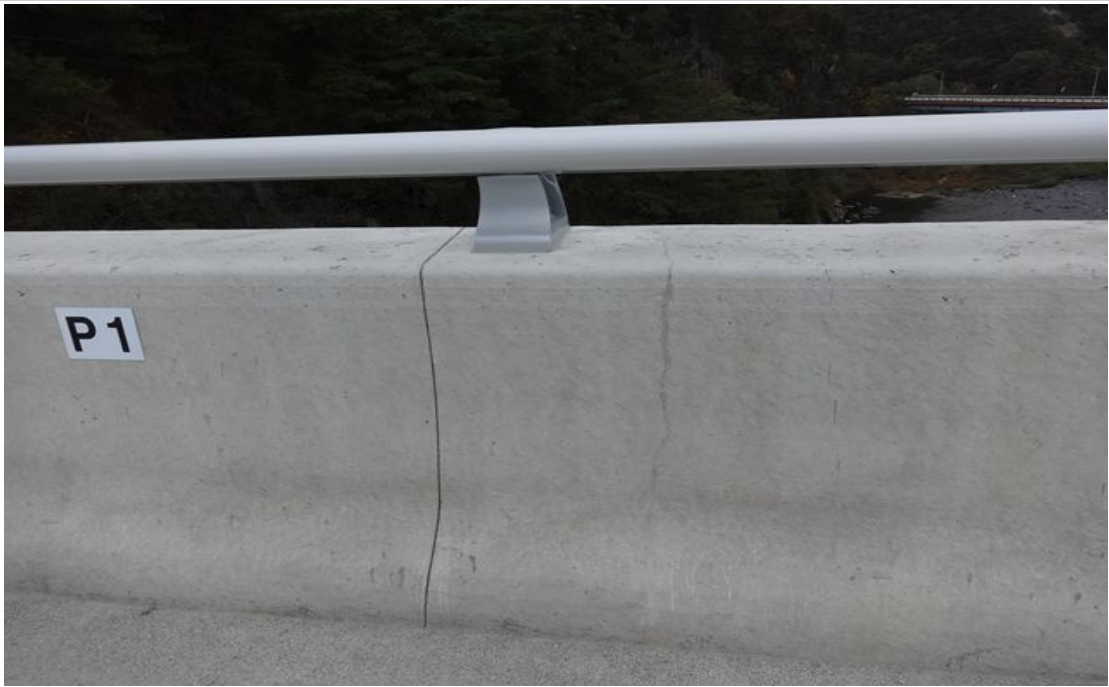
| 사진내용 | S2 방호벽 균열 (cw=0.1mm) | | 30 |

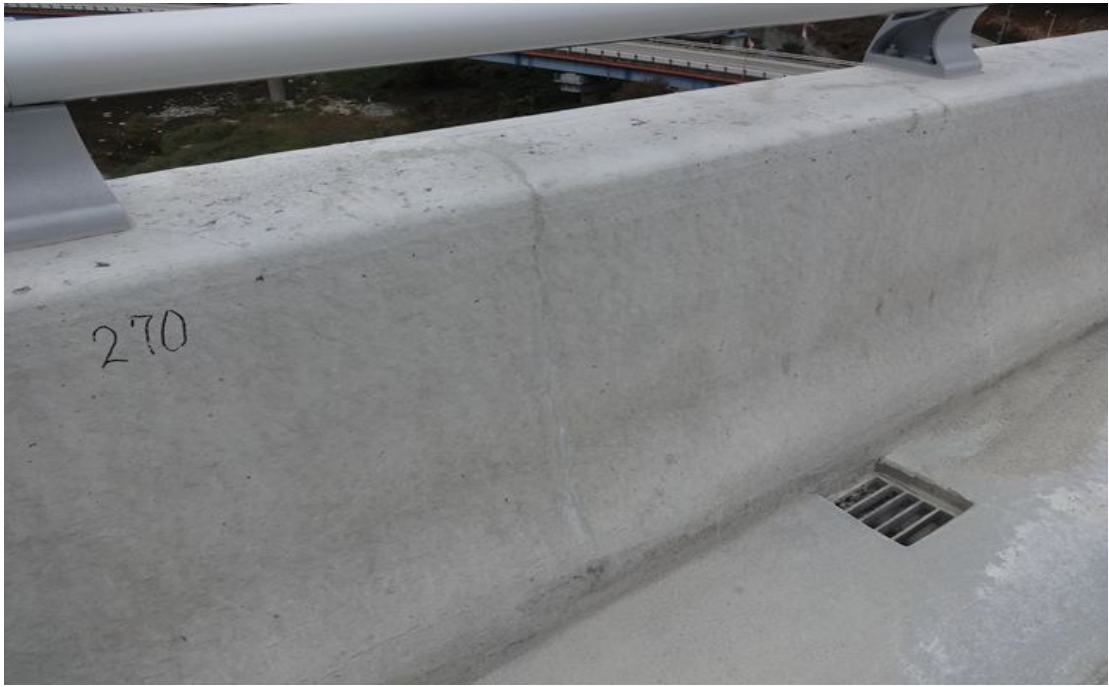
| 사진내용 | S3 방호벽 균열 (cw=0.1mm) | | 31 |

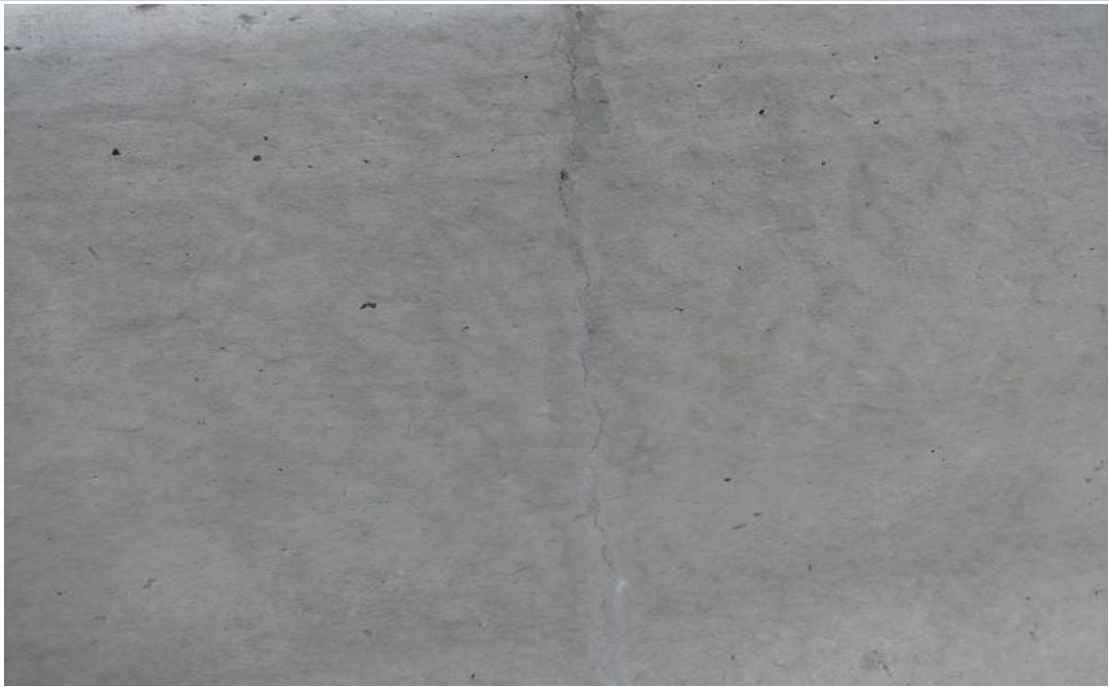
| 사진내용 | S3 방호벽 균열 (cw=0.1mm) | | 32 |

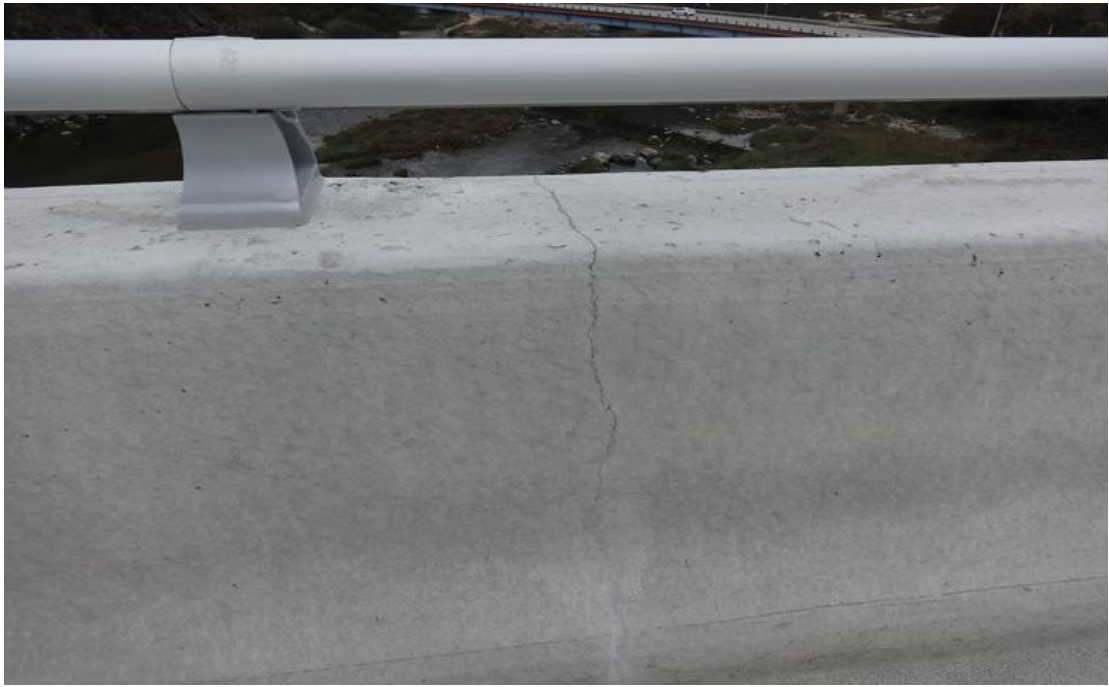
| 사진내용 | S3 방호벽 균열 (cw=0.1mm) | | 33 |

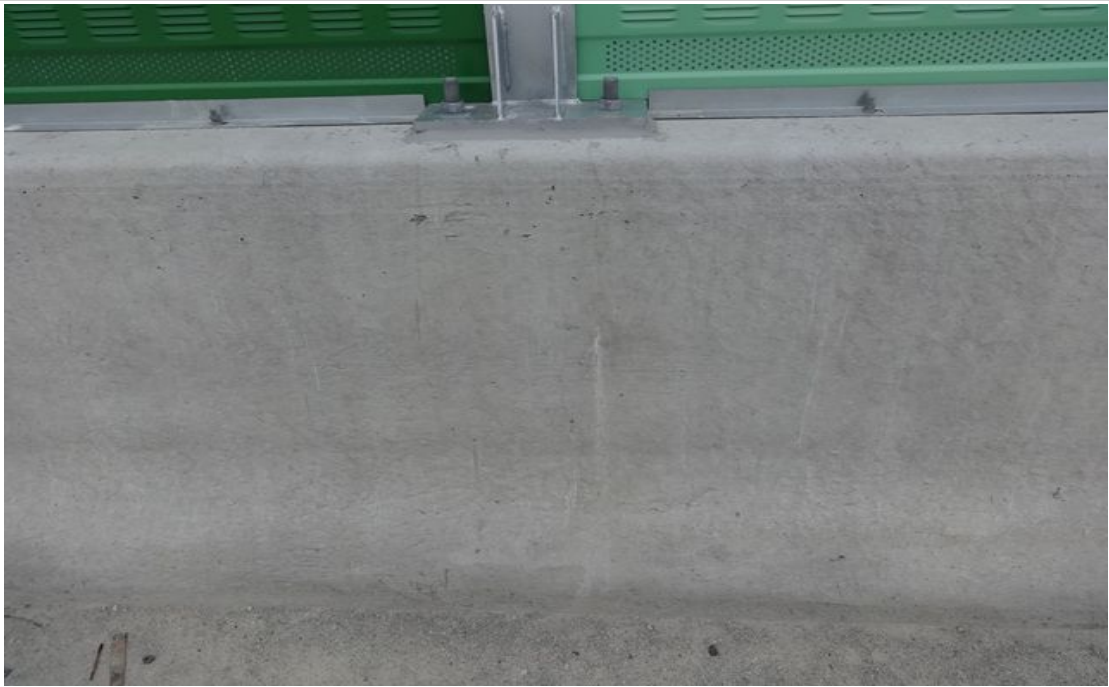
| 사진내용 | S4 방호벽 균열 (cw=0.1mm) | | 34 |

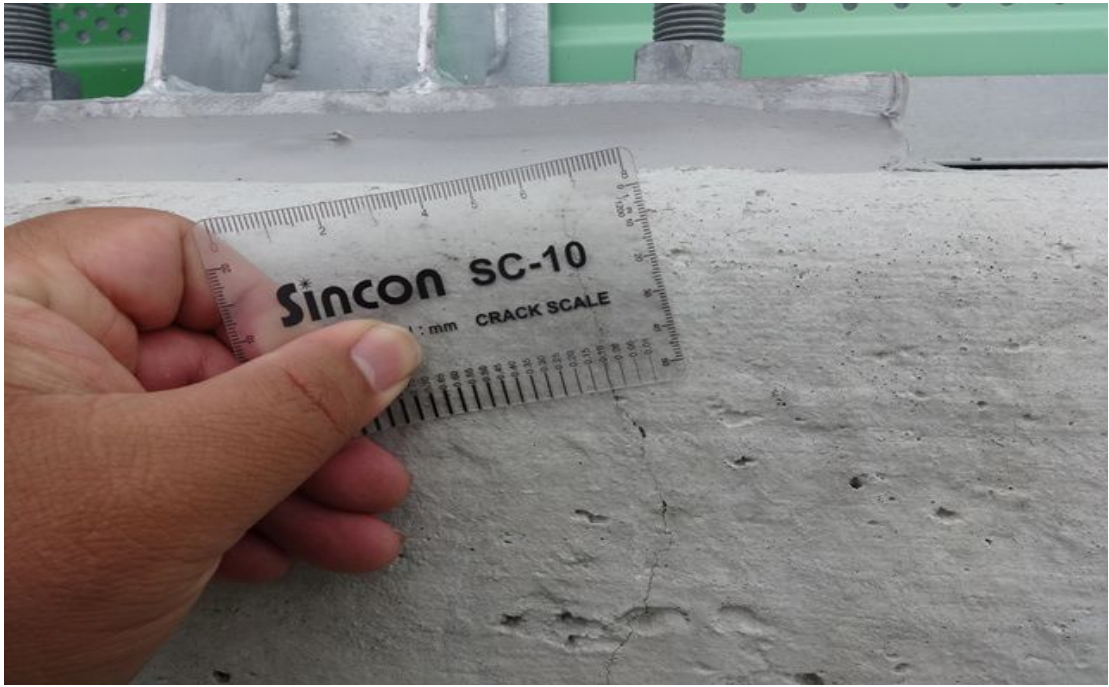
| 사진내용 | S4 방호벽 균열 (cw=0.1mm) | | 35 |

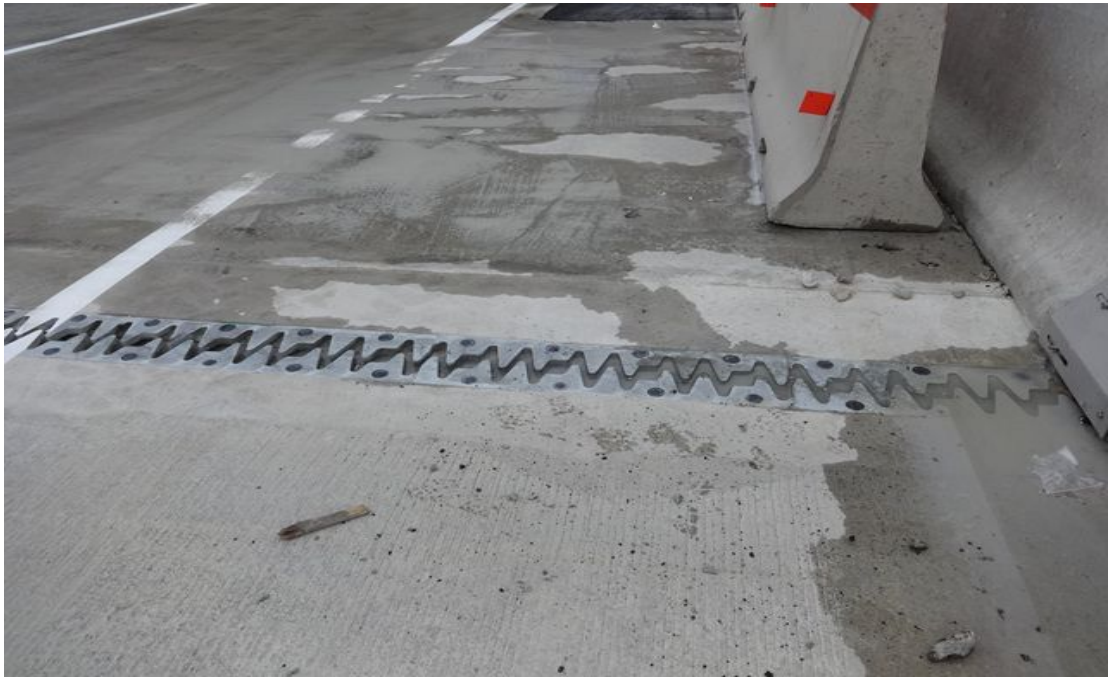
| 사진내용 | 신축이음 A1 본체 이물질퇴적 | | 36 |

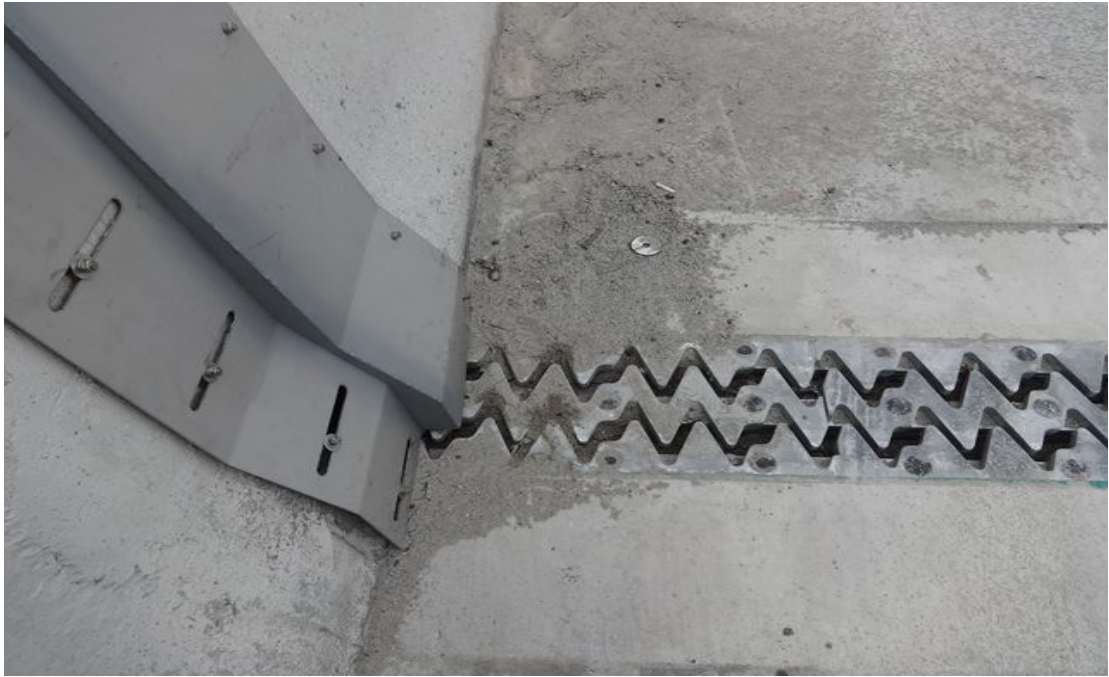
| 사진내용 | 신축이음 A2 본체 이물질퇴적 | | 37 |

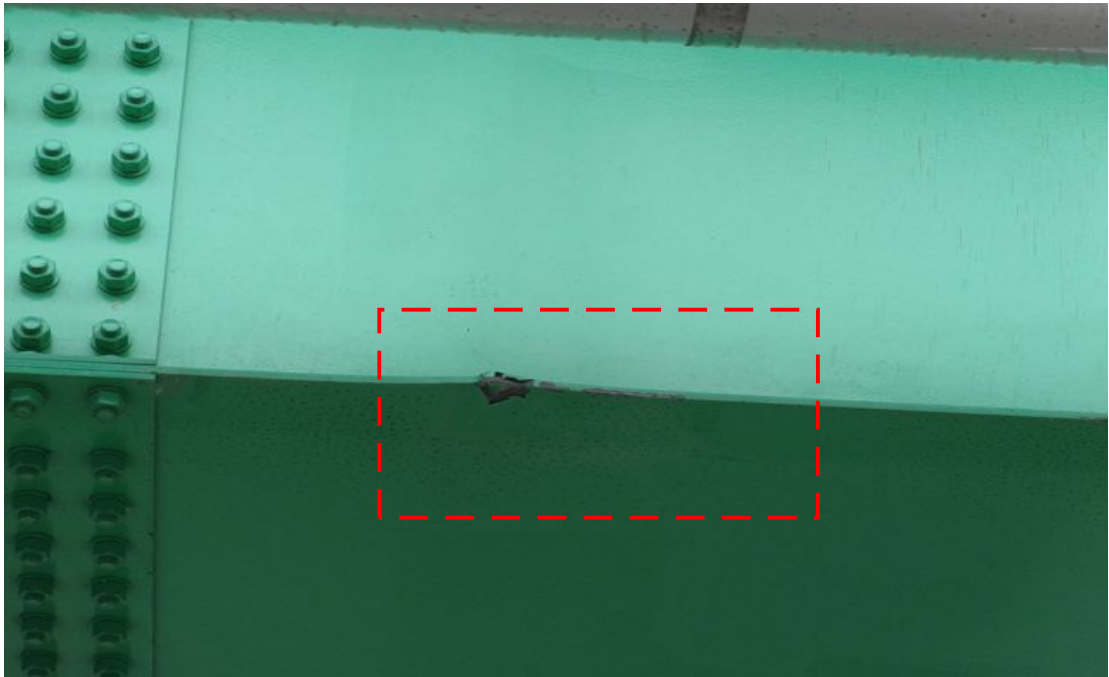
| 사진내용 | 거더외부 S5 G1 도장손상 | | 38 |
