### 3. 신평2교(원주방향)

| 과업명 | 제2영동고속도로 건설공사 제7공구 초기점검 | 시설물명 | 신평2교(원주방향) |

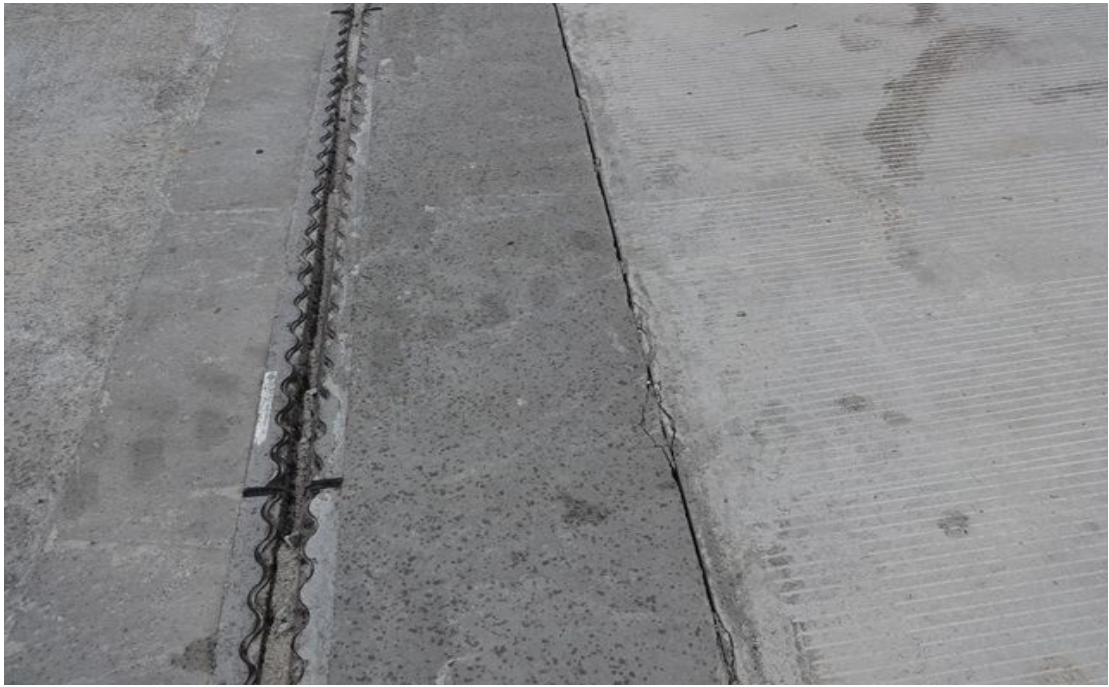
| 사진내용 | 신축이음 A2 후타재 파손 | | 29 |

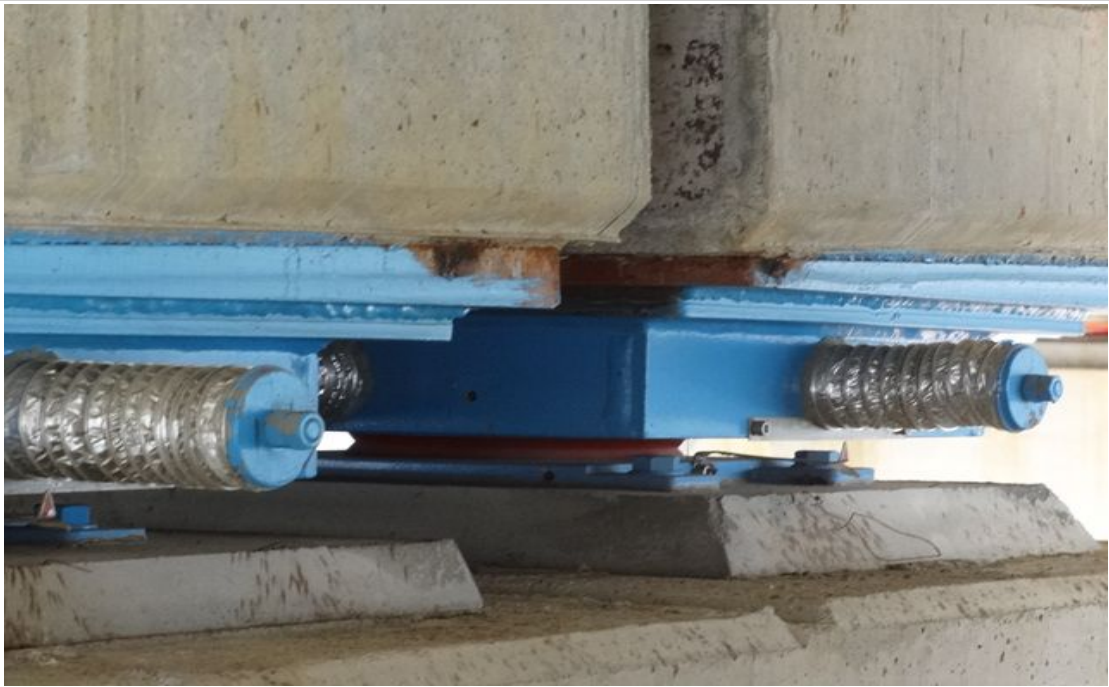
| 사진내용 | 바닥판하면 S8 교량받침 P8-SH3, 8 녹발생철근노출 | | 30 |

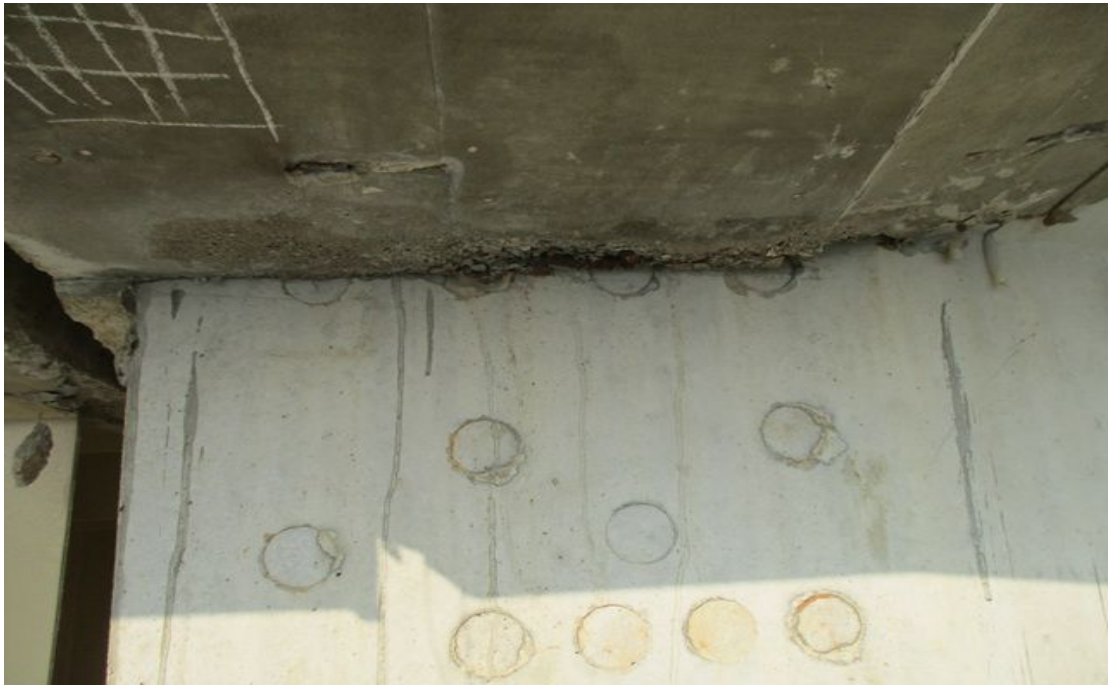
| 사진내용 | 바닥판하면 S8 켄틸레버 철근노출 | | 31 |

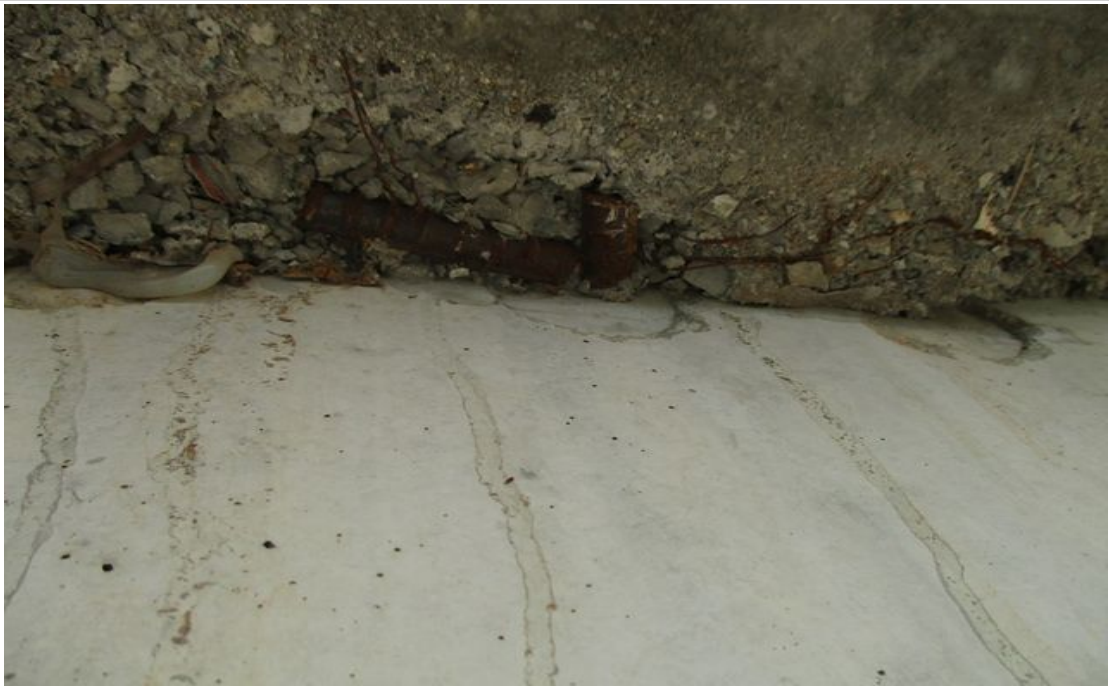
| 사진내용 | 바닥판하면 S8 켄틸레버 철근노출 | | 32 |
