## 4. 신평2교(서울방향)

| 과업명 | 제2영동고속도로 건설공사 제7공구 초기점검 | 시설물명 | 신평2교(서울방향) |

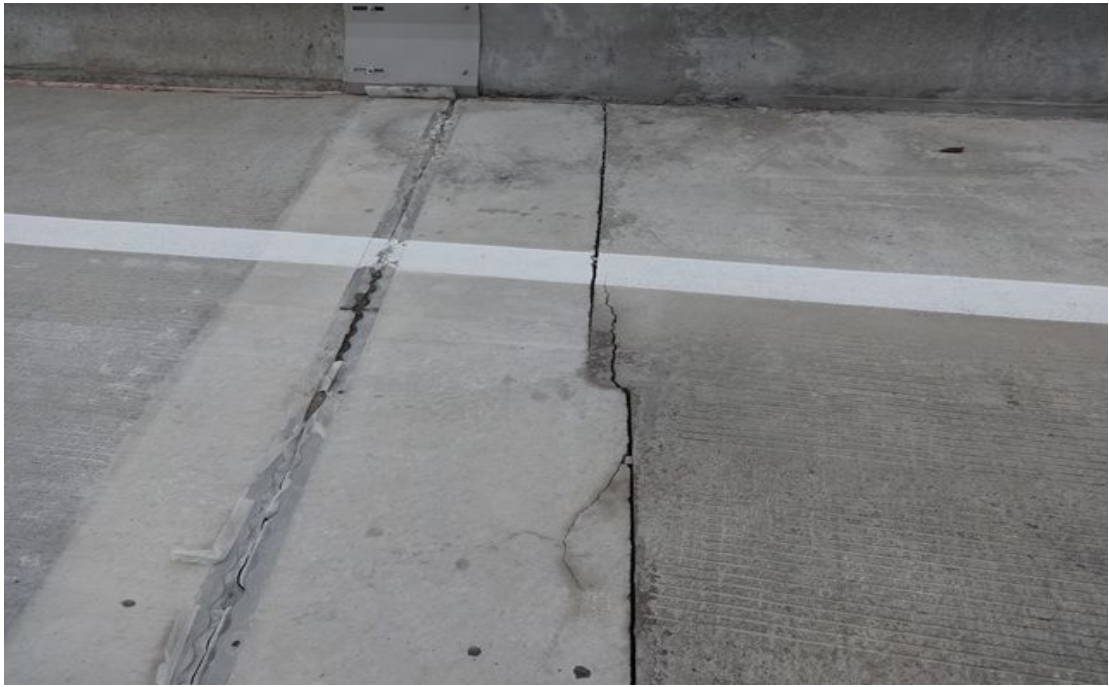
| 사진내용 | 신축이음 A1 후타재 파손 | | 29 |

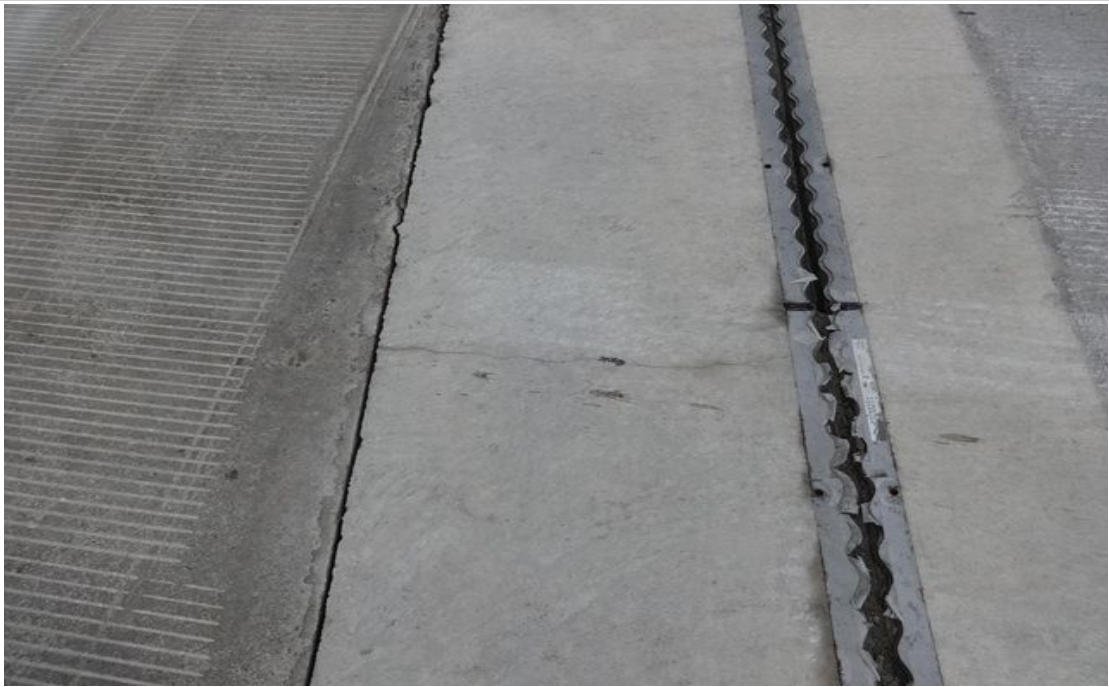
| 사진내용 | 신축이음 A1 후타재 균열 | | 30 |

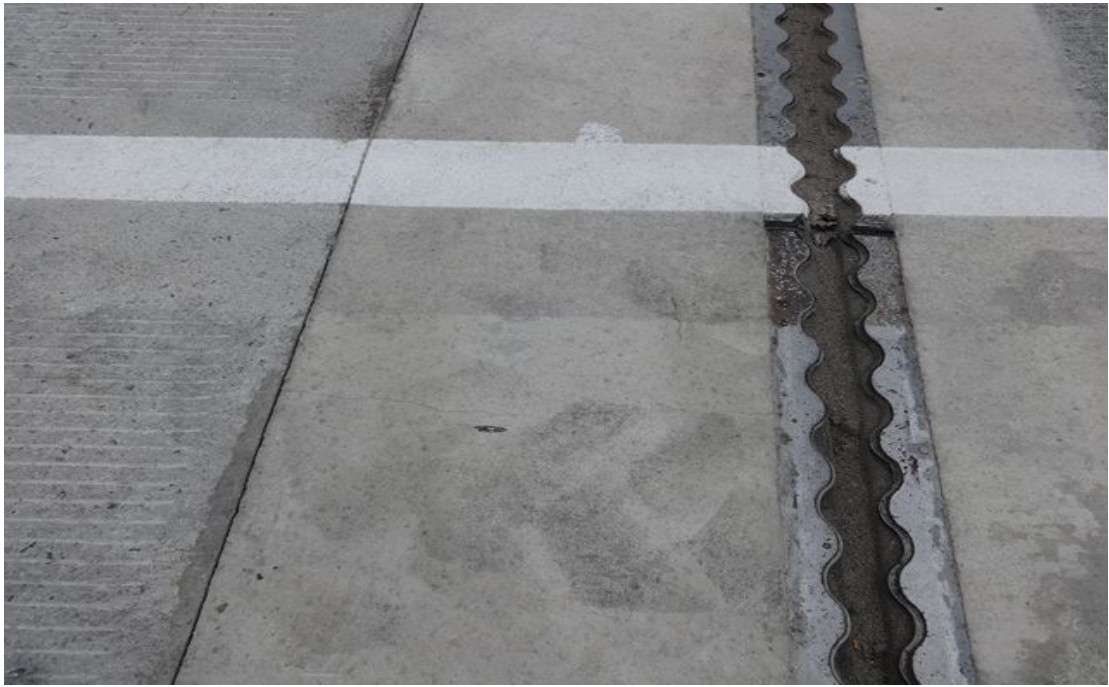
| 사진내용 | 신축이음 A2 후타재 균열 | | 31 |

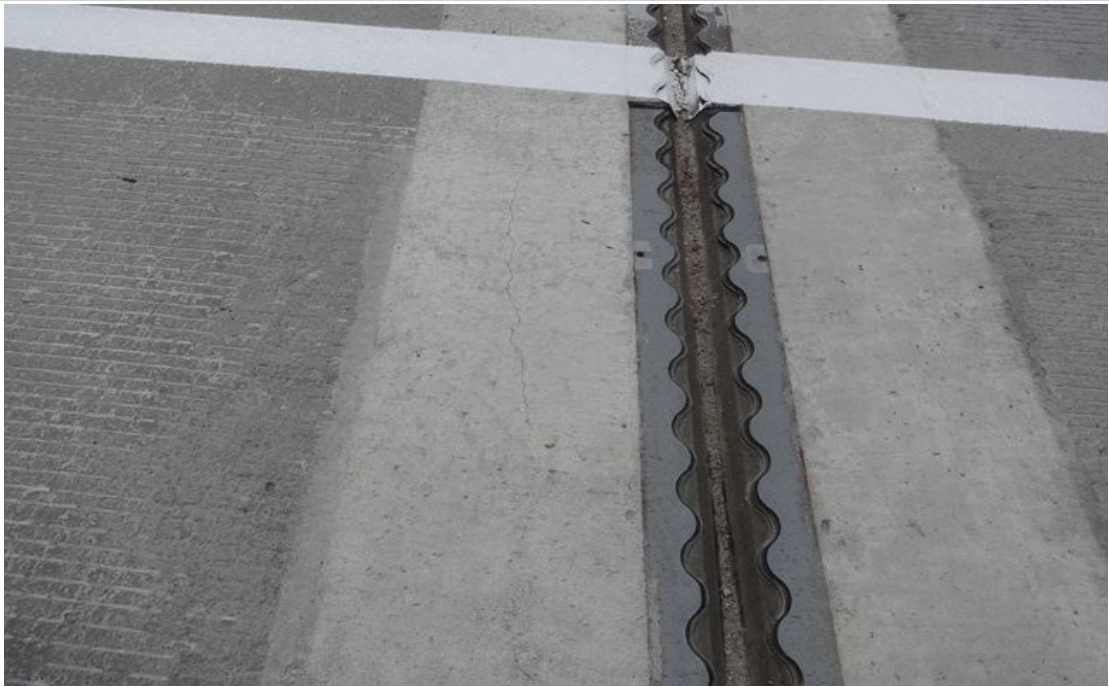
| 사진내용 | 신축이음 P2 후타재 균열 | | 32 |

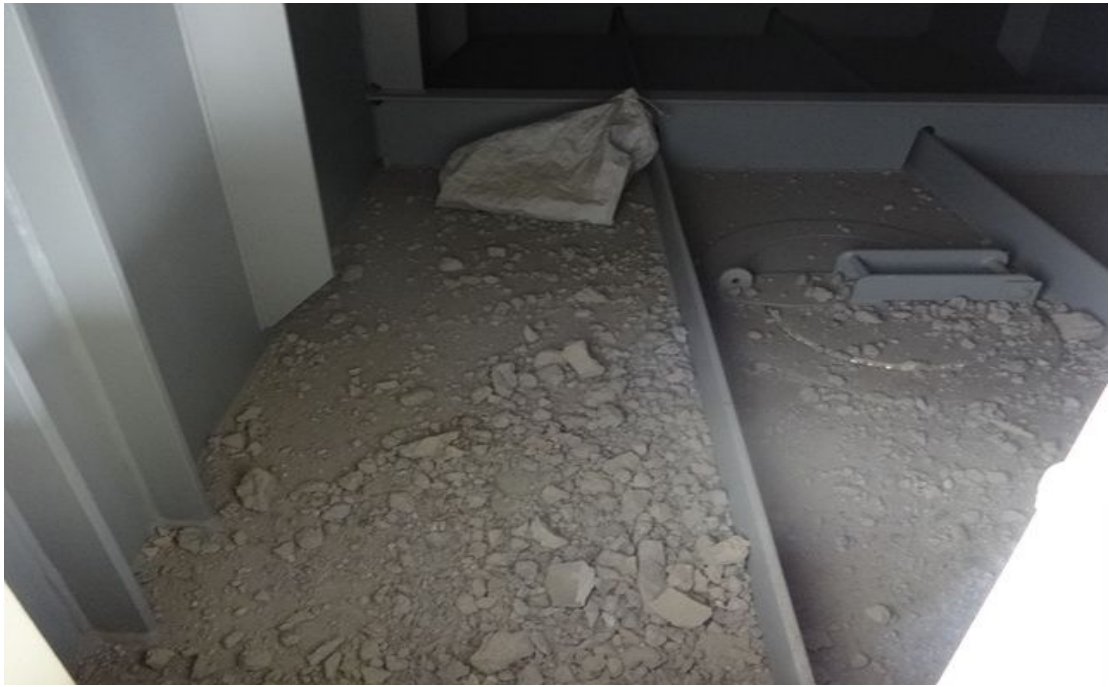
| 사진내용 | 거더내부 S7 G1 폐콘크리트 퇴적 | | 33 |

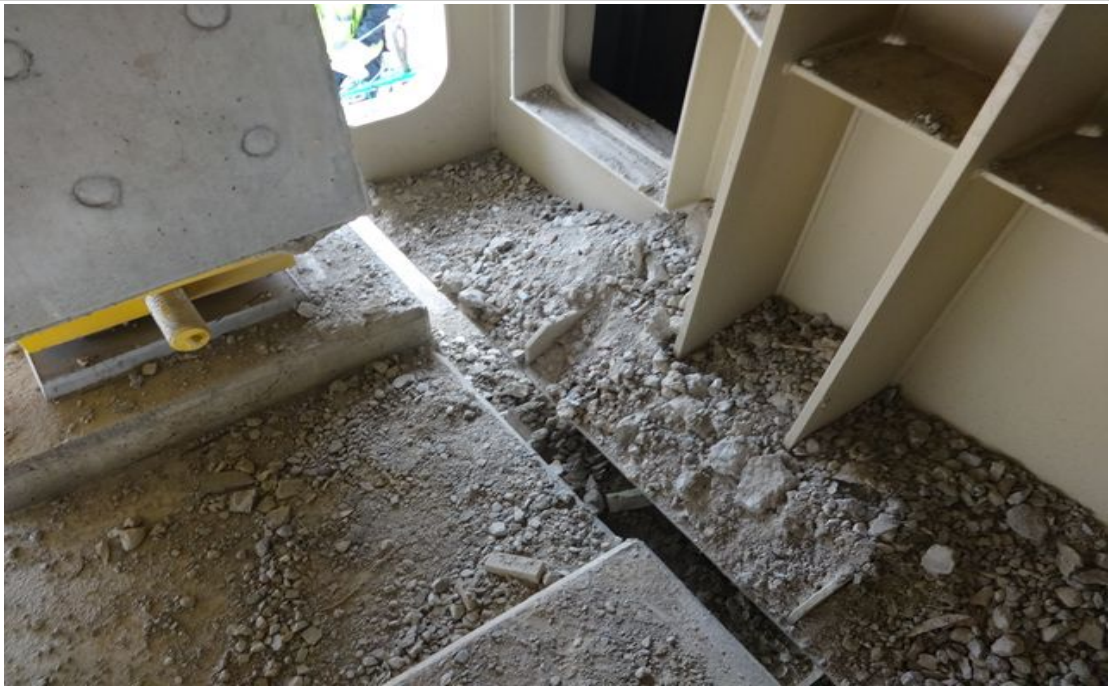
| 사진내용 | 교각 P6 코핑부 상면 폐콘크리트 퇴적 | | 34 |
