## 5. 신평3교

| 과업명 | 제2영동고속도로 건설공사 제7공구 초기점검 | 시설물명 | 신평3교 |

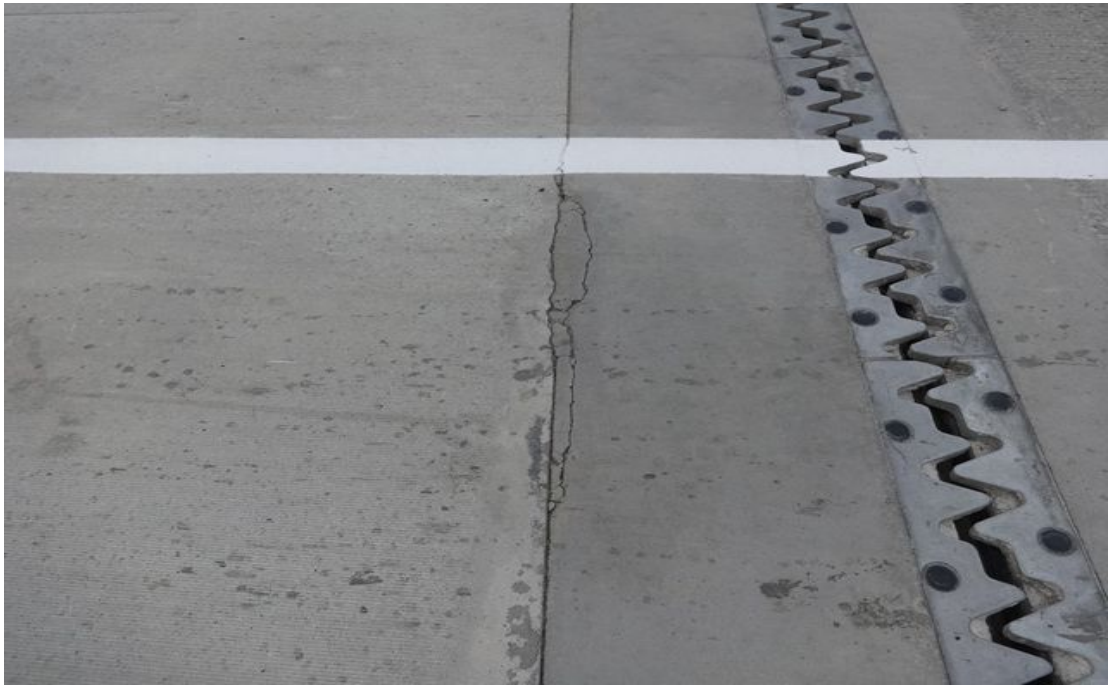
| 사진내용 | 신축이음 원주방향 A1 후타재 파손 | | 29 |

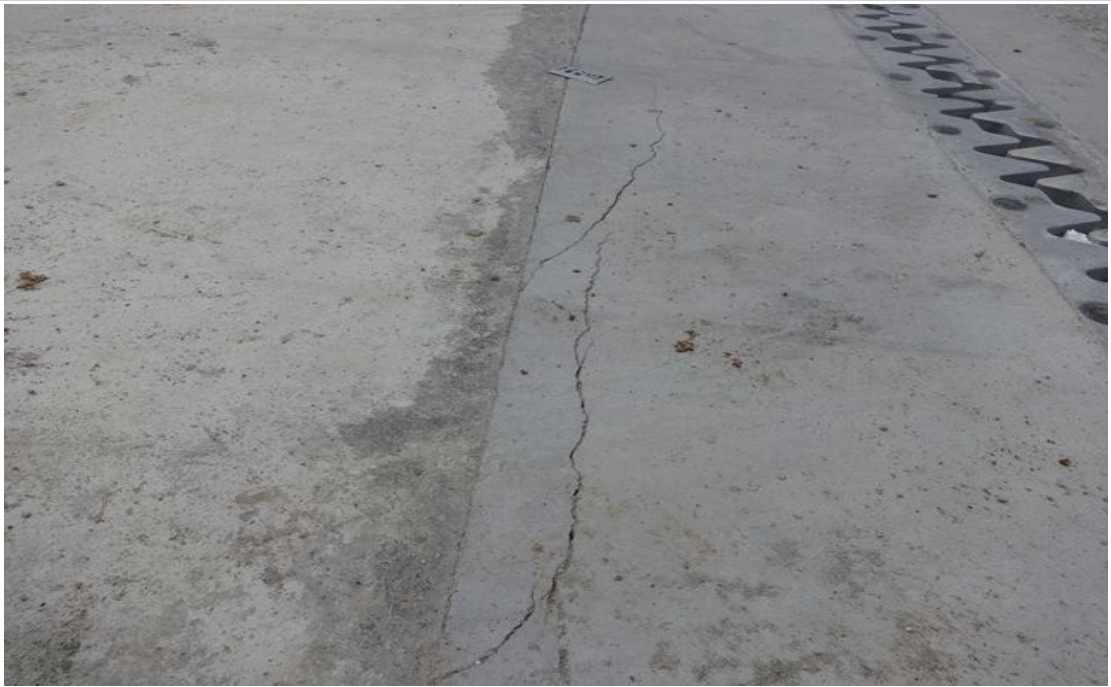
| 사진내용 | 신축이음 원주방향 A1 후타재 파손 | | 30 |

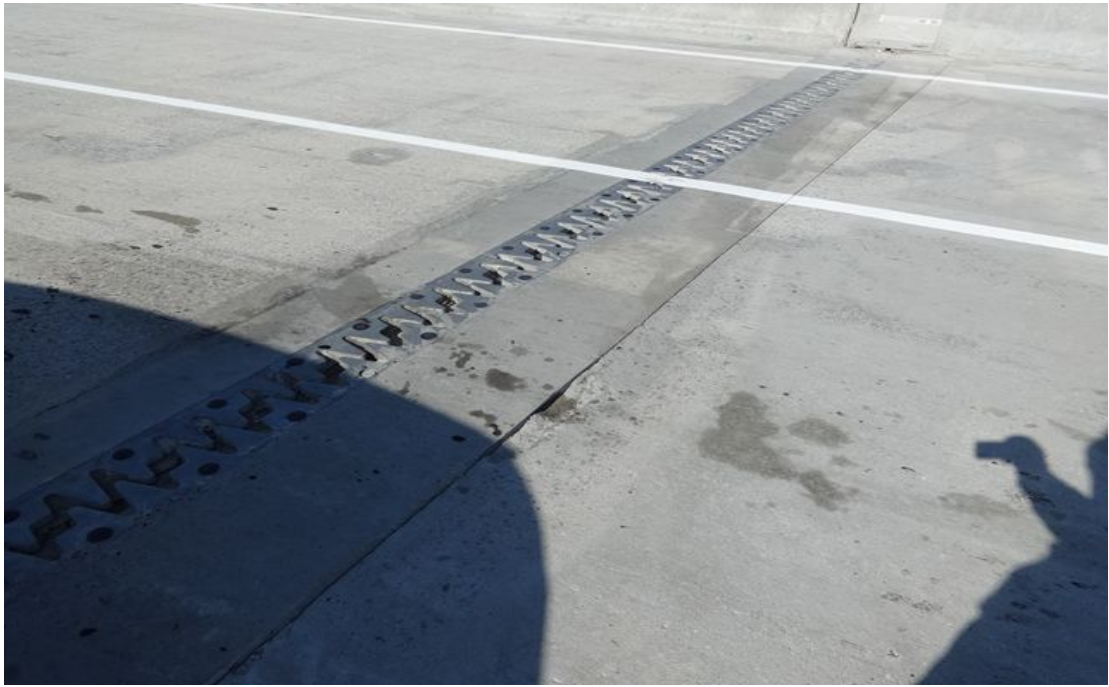
| 사진내용 | 신축이음 원주방향 A2 접속부 파손 | | 31 |

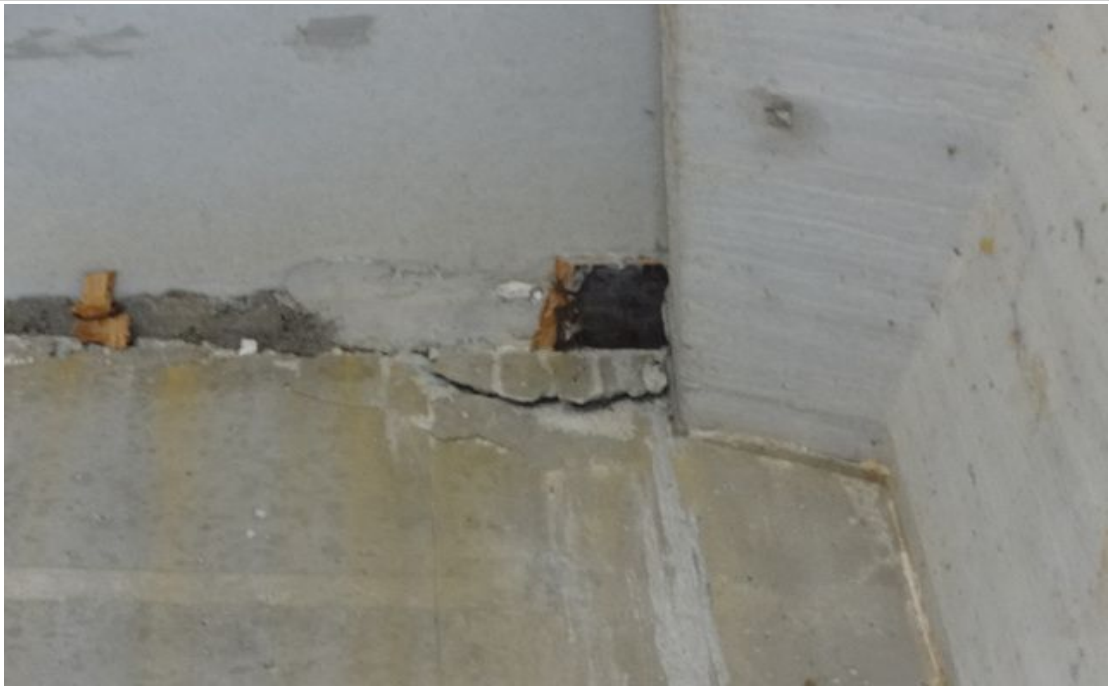
| 사진내용 | 가로보 서울방향 S1 콘크리트 들뜸 | | 32 |

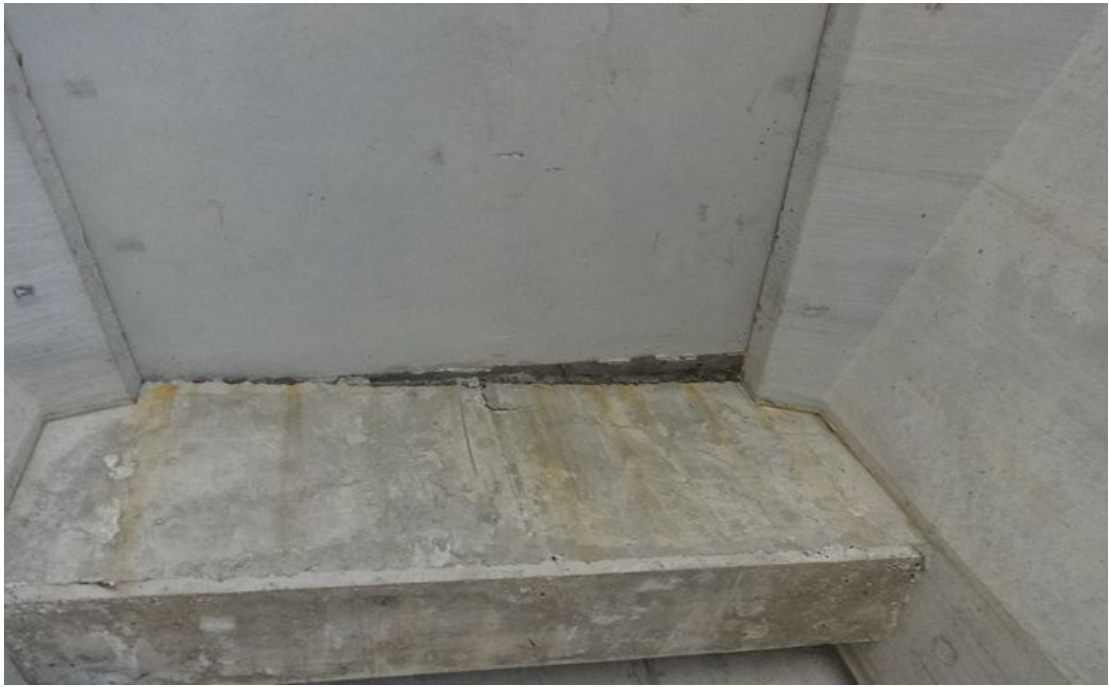
| 사진내용 | 가로보 서울방향 S1 콘크리트 들뜸 | | 33 |

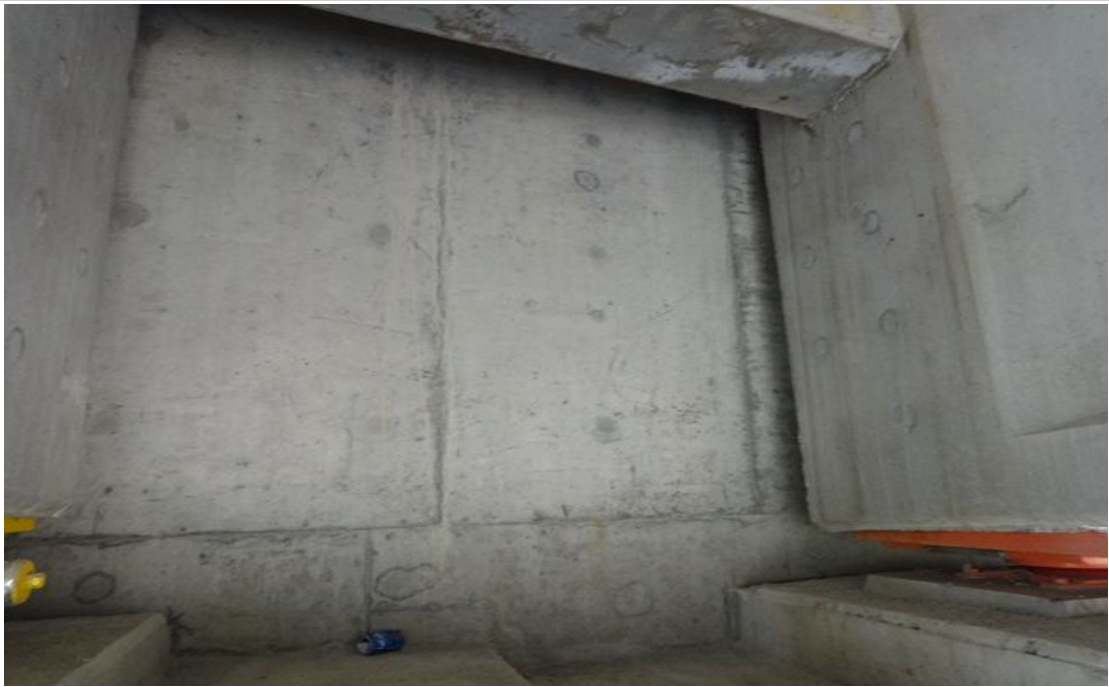
| 사진내용 | 교대 원주방향 A1 균열 CW=0.2mm | | 34 |

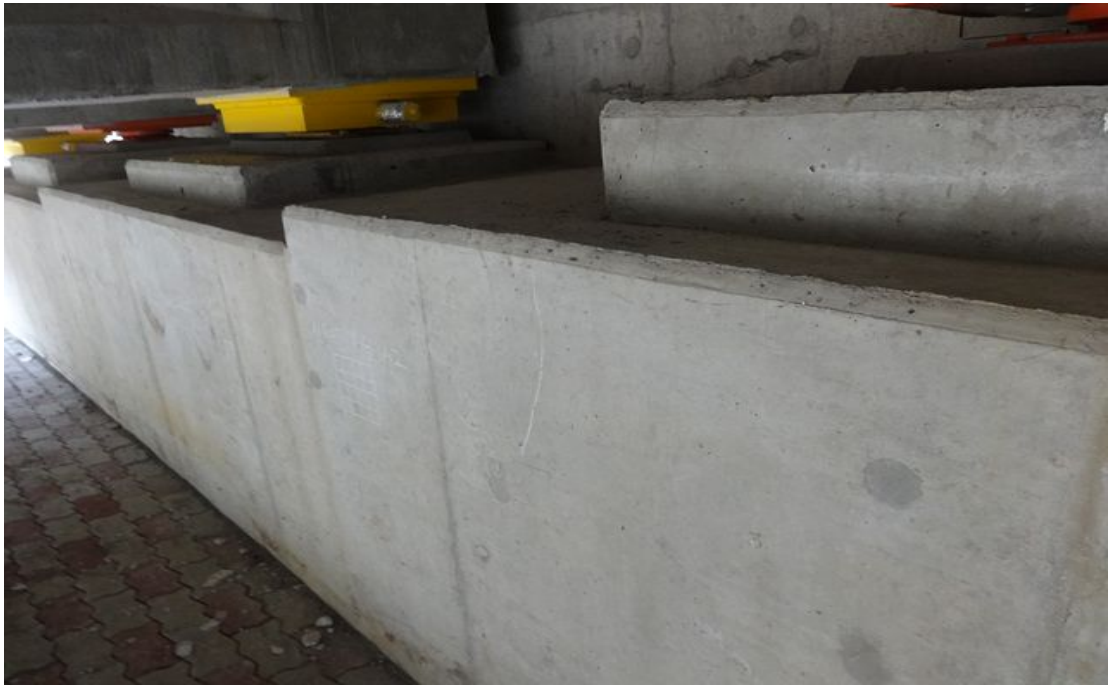
| 사진내용 | 교대 서울방향 A2 균열 CW=0.1mm | | 35 |

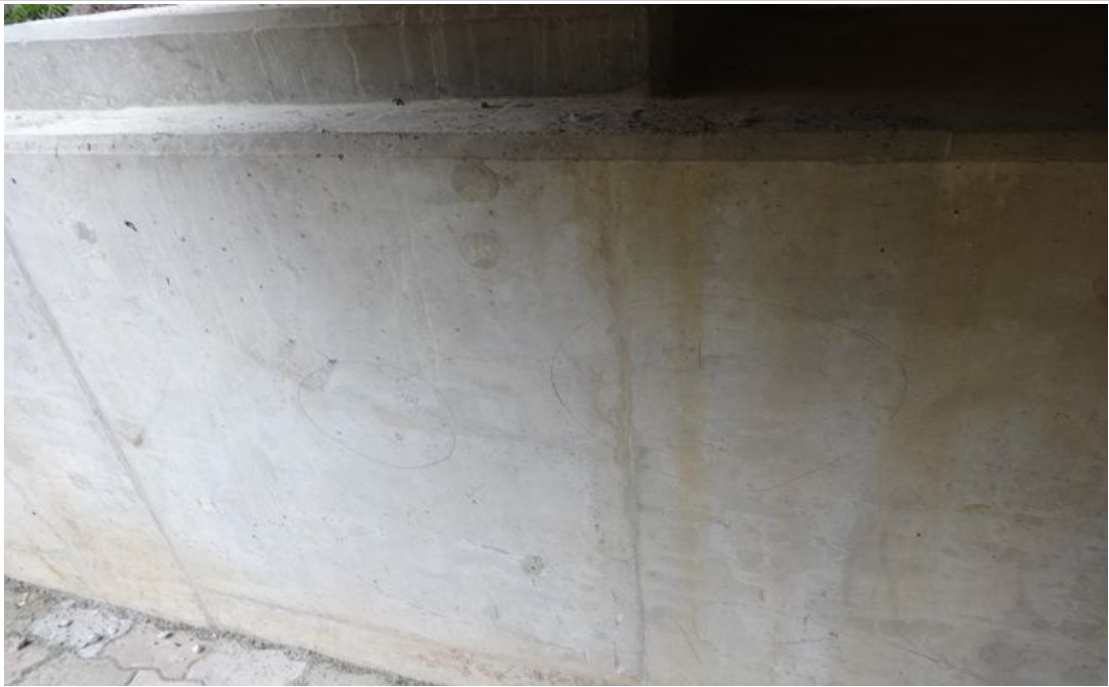
| 사진내용 | 교대 서울방향 A2 망상균열 | | 36 |

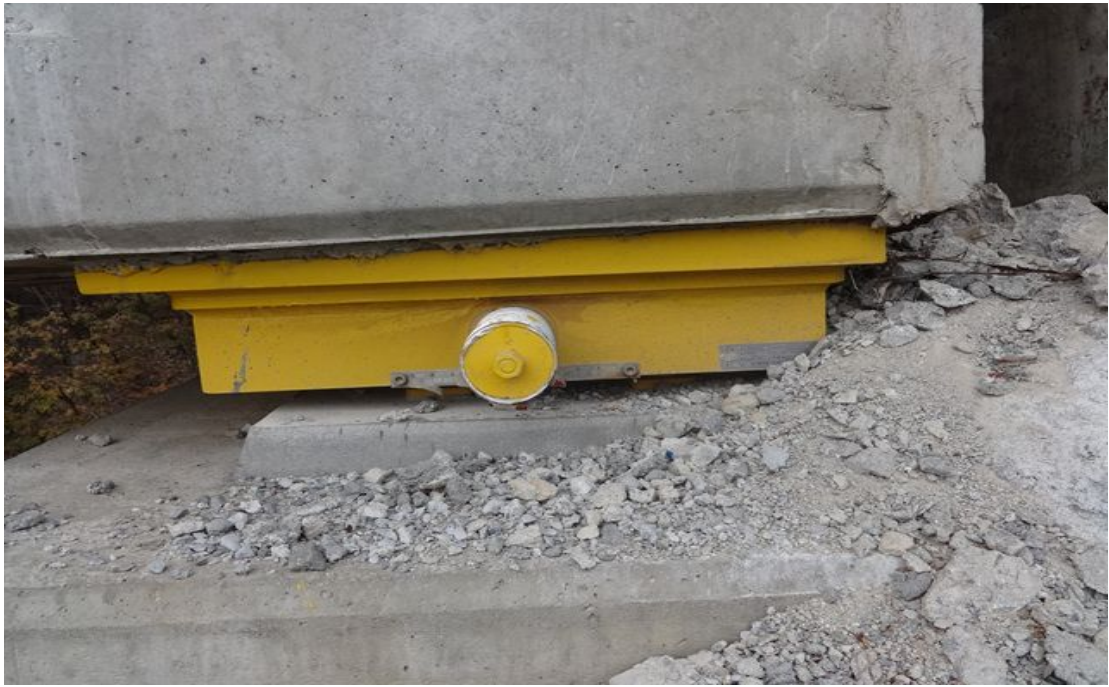
| 사진내용 | 교각 원주방향 P3 코핑부 상면 폐콘크리트 퇴적 | | 37 |

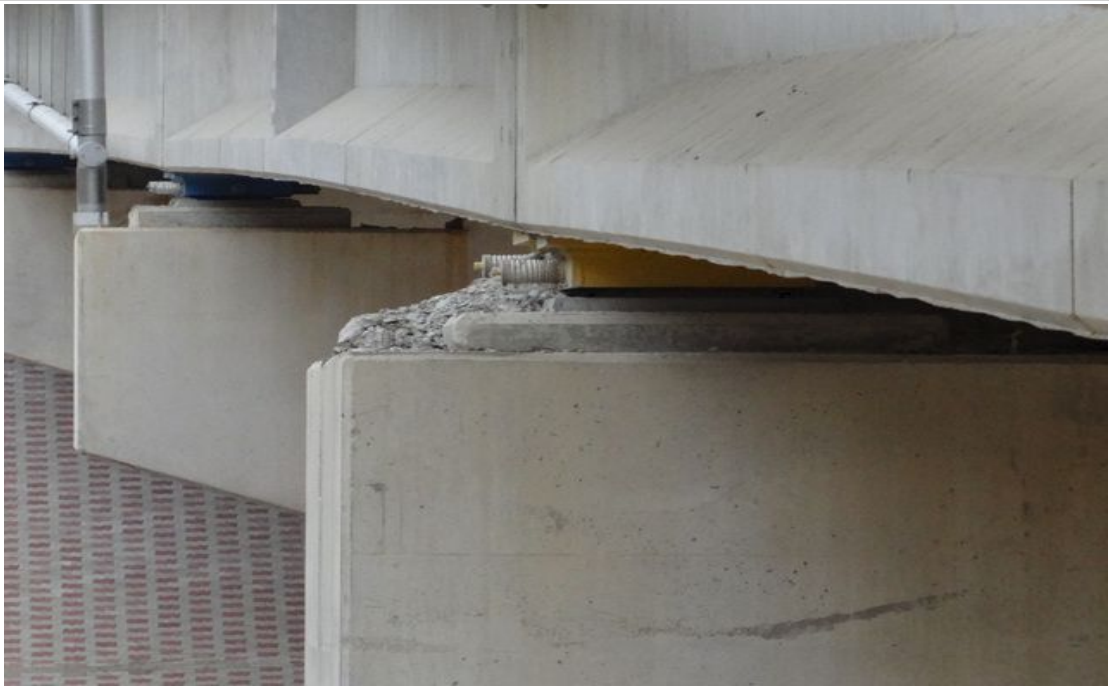
| 사진내용 | 교각 서울방향 P3 코핑부 상면 폐콘크리트 퇴적 | | 38 |
