## 6.신 평JCT Ramp-A1교

| 과업명 | 제2영동고속도로 건설공사 제7공구 초기점검 | 시설물명 | 신평JCT R-A1교 |

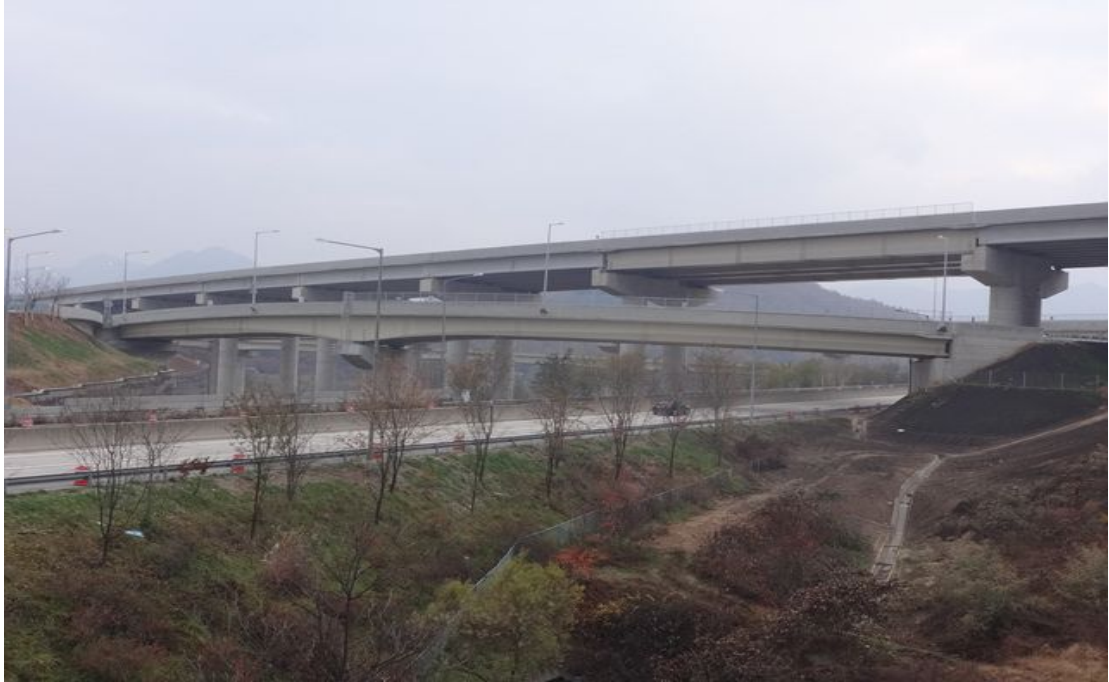
| 사진내용 | 측면 전경 | | 1 |

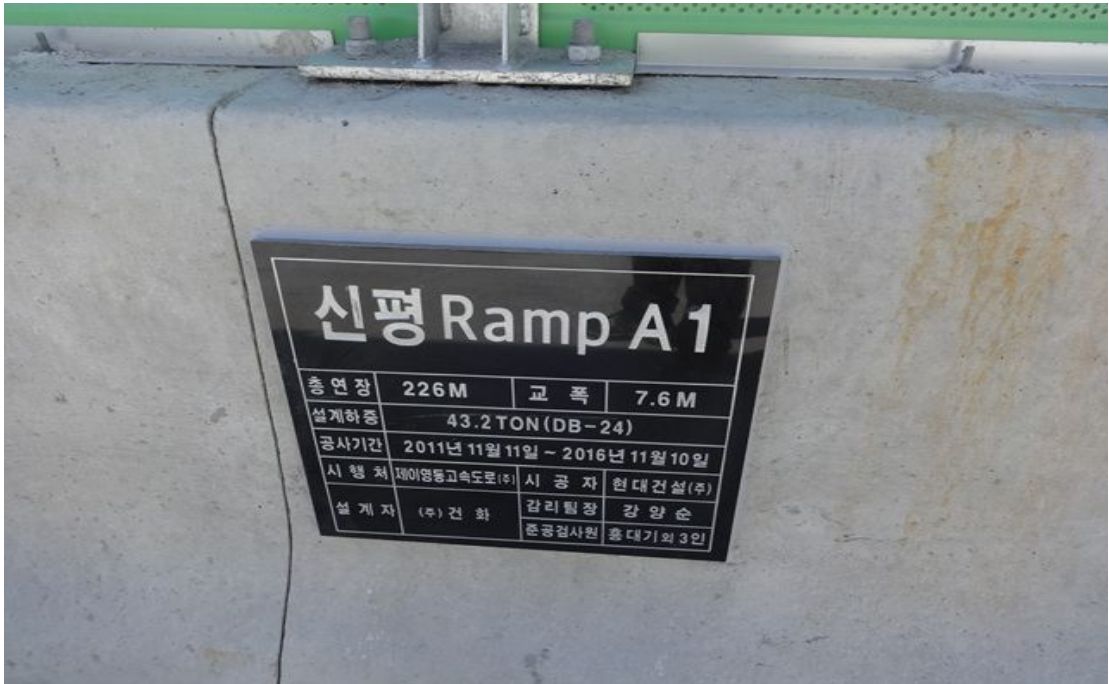
| 사진내용 | 교명판 | | 2 |

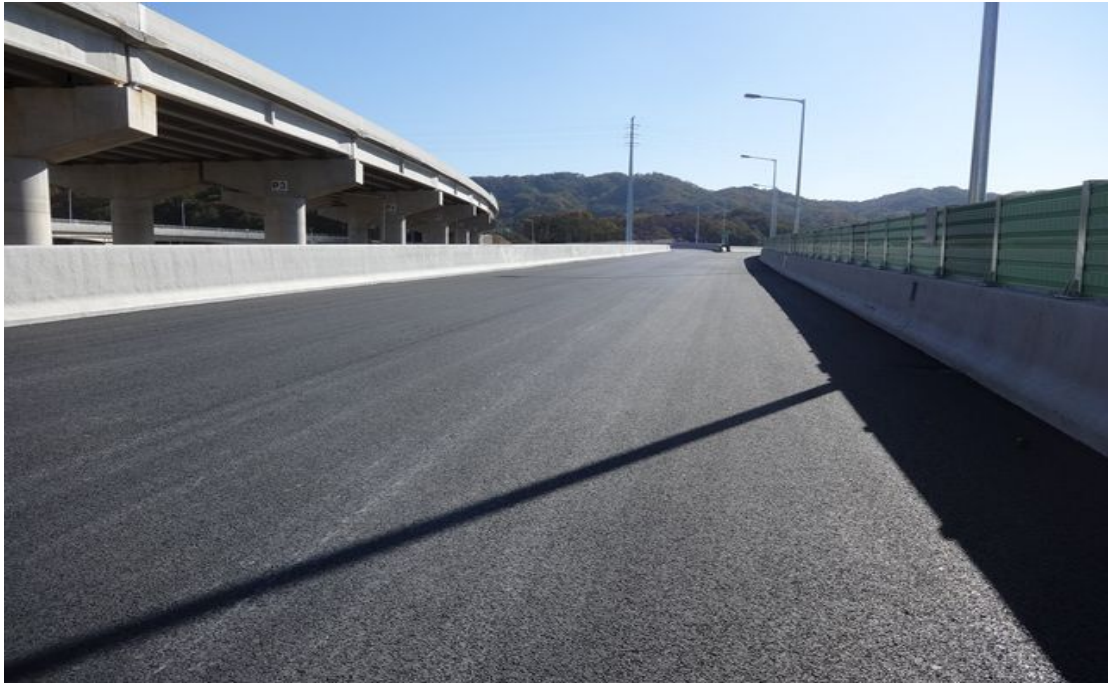
| 사진내용 | 교면포장 전경 | | 3 |

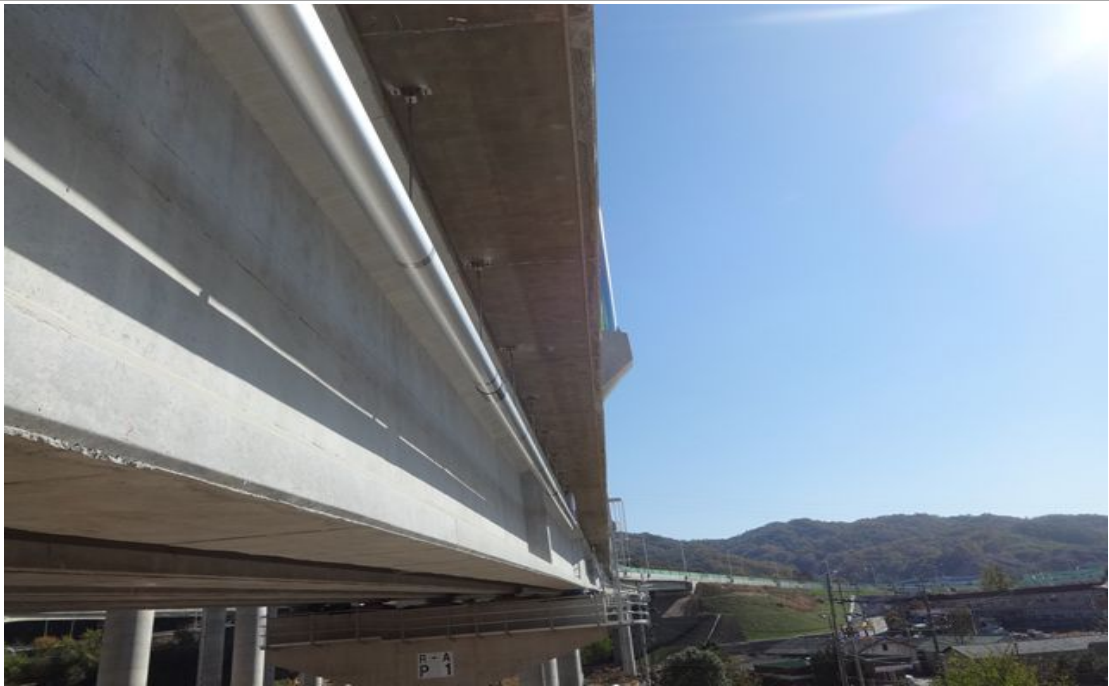
| 사진내용 | 배수시설 전경 | | 4 |

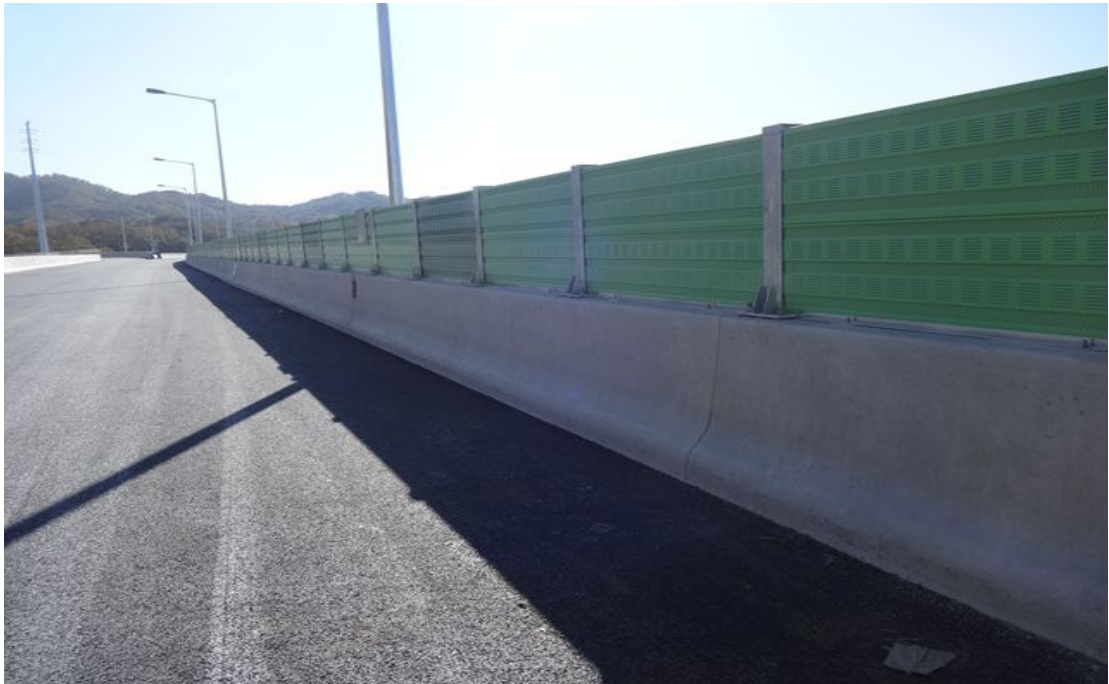
| 사진내용 | 방호벽 전경 | | 5 |

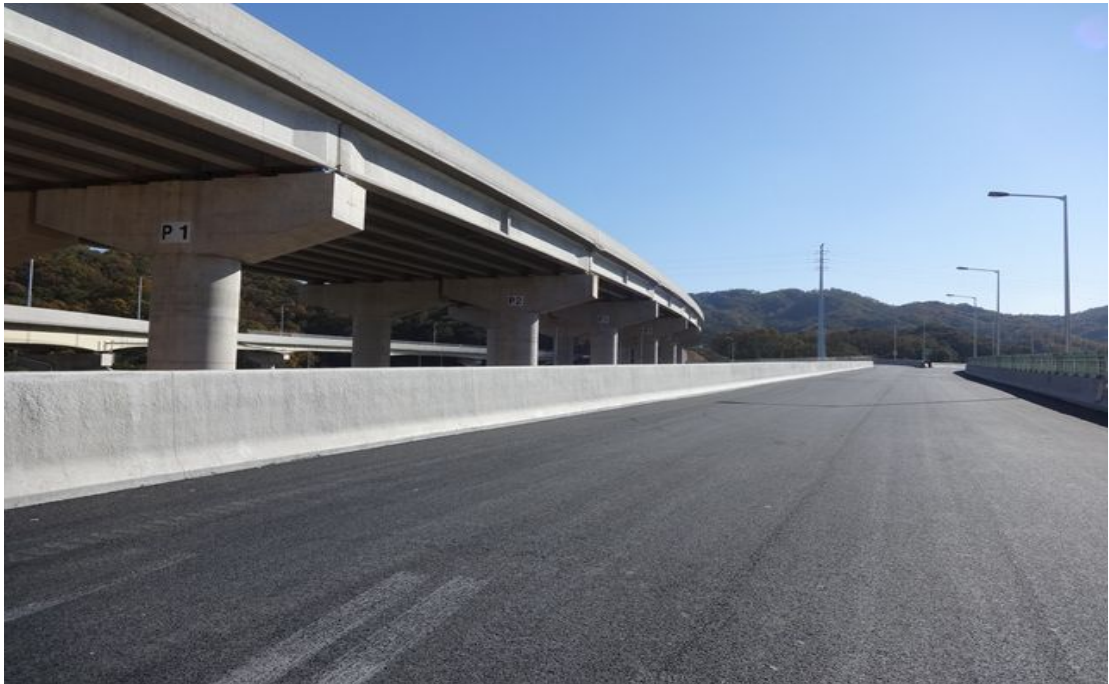
| 사진내용 | 방호벽 전경 | | 6 |

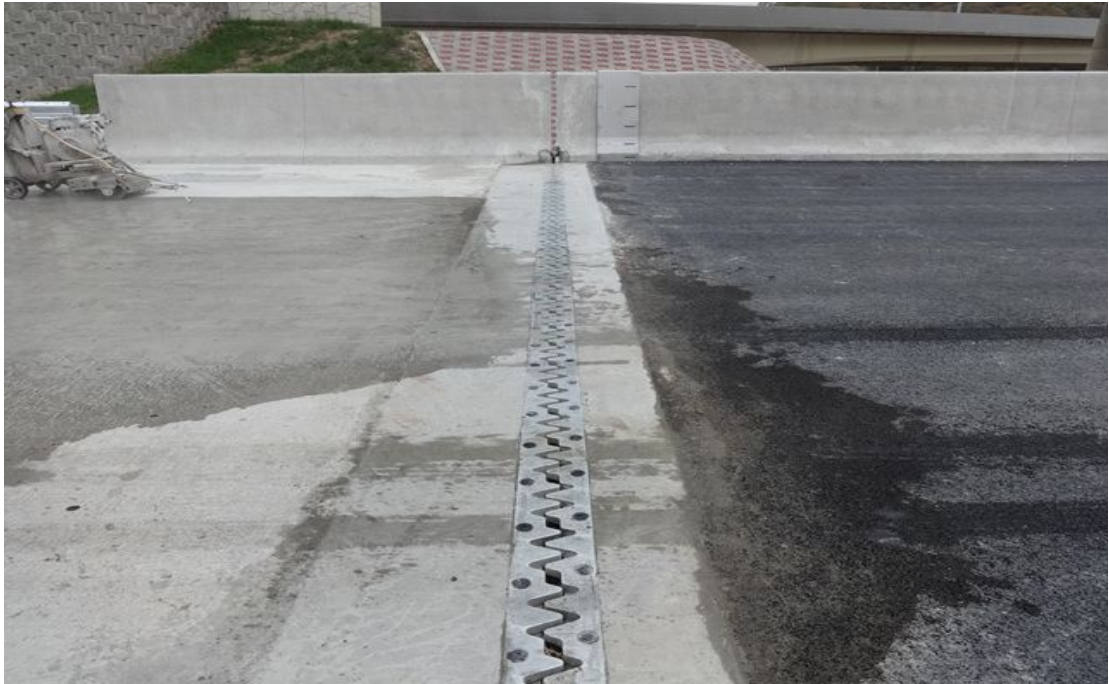
| 사진내용 | 신축이음 A1 전경 | | 7 |

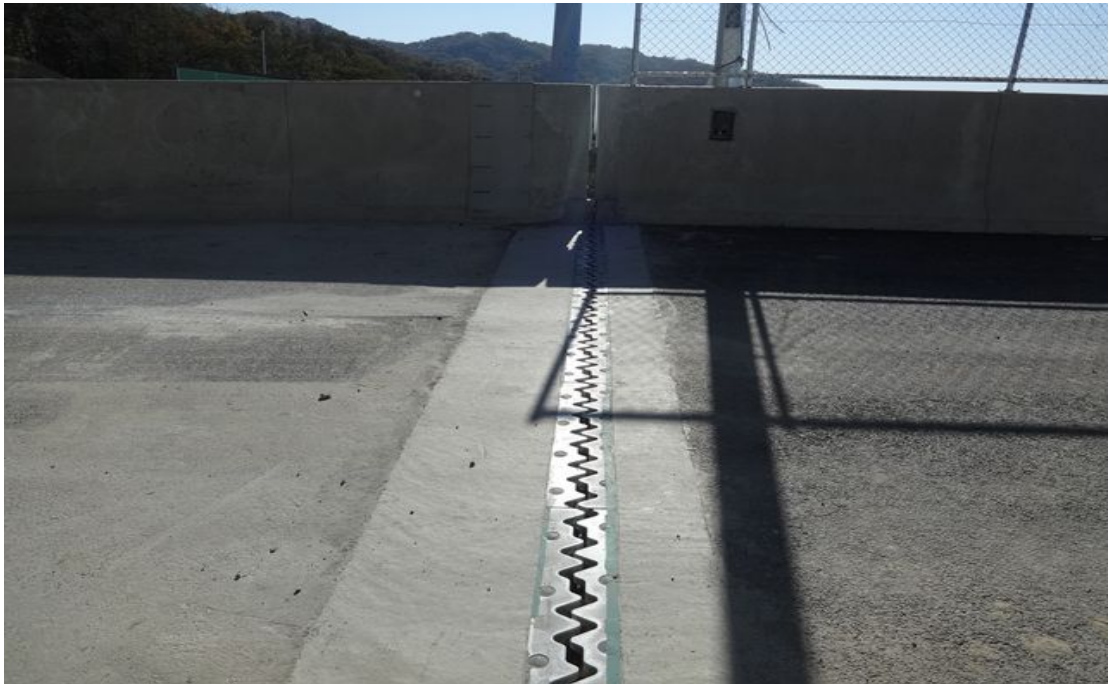
| 사진내용 | 신축이음 A2 전경 | | 8 |

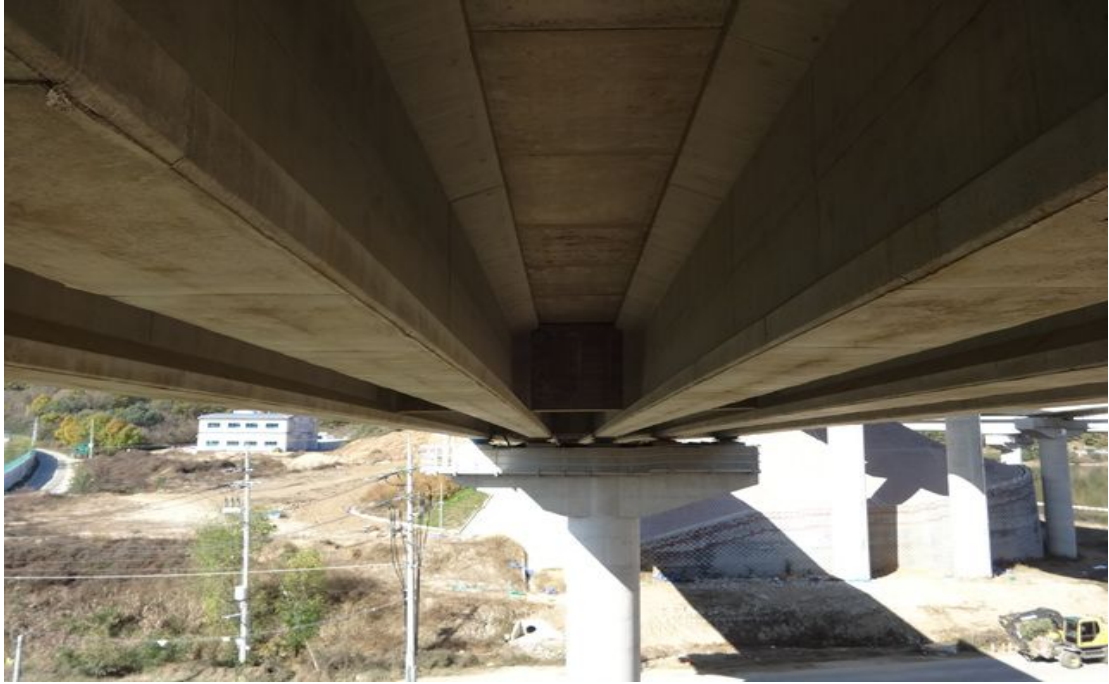
| 사진내용 | 바닥판하면 전경 | | 9 |

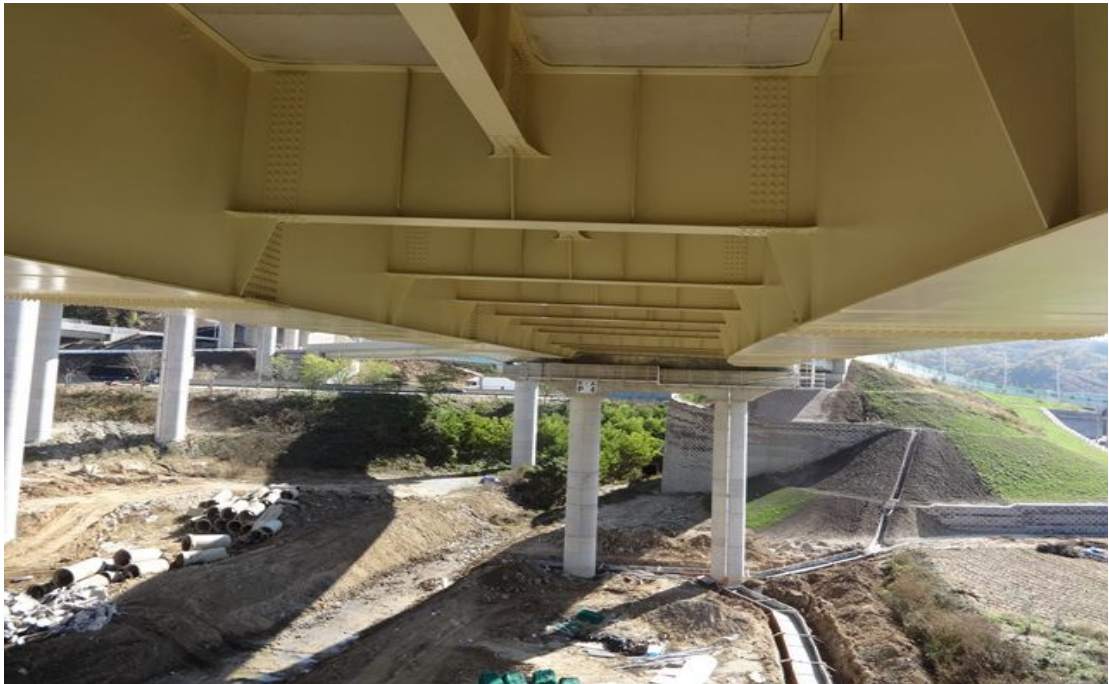
| 사진내용 | 바닥판하면 전경 | | 10 |

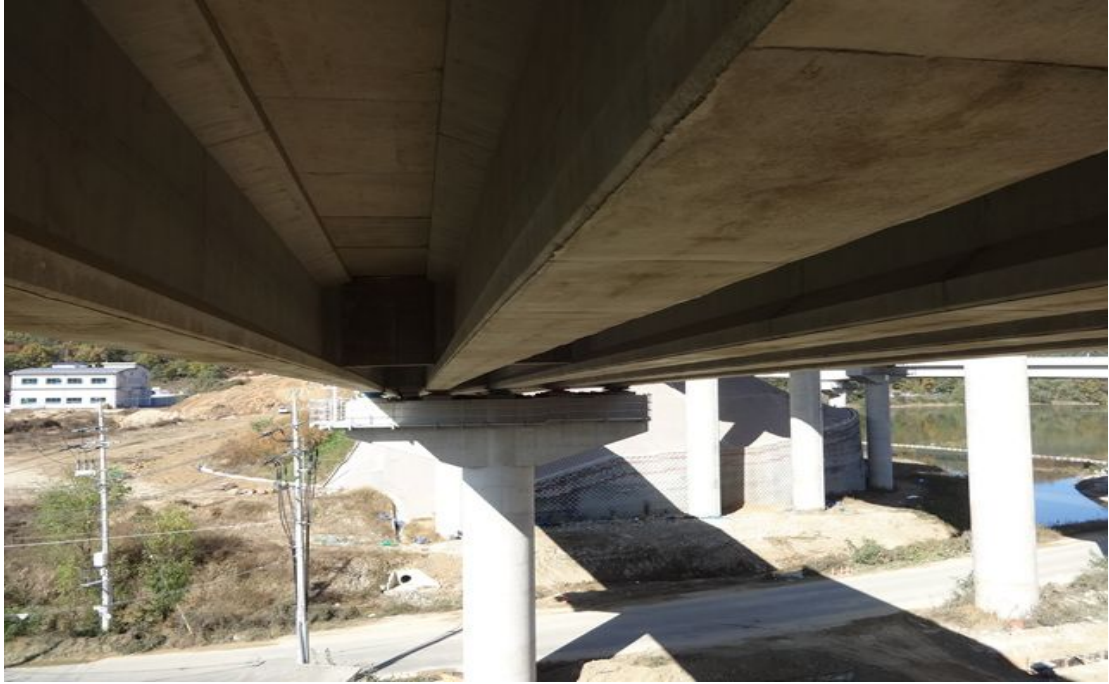
| 사진내용 | PSC BEAM 전경 | | 11 |

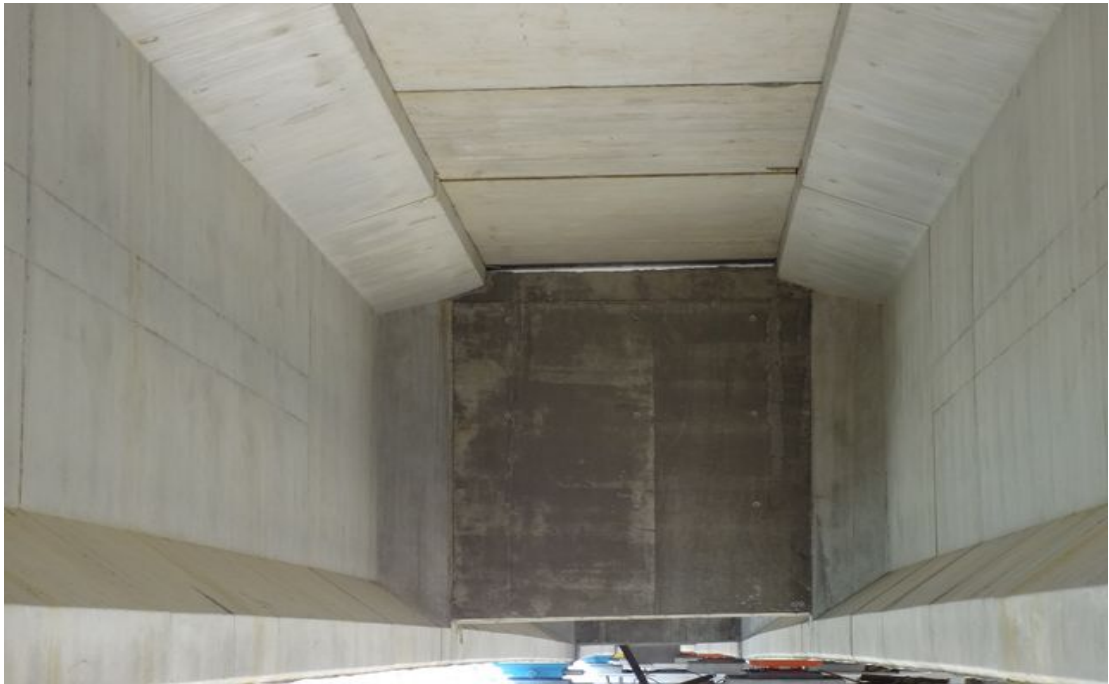
| 사진내용 | 거더 및 가로보 전경 | | 12 |

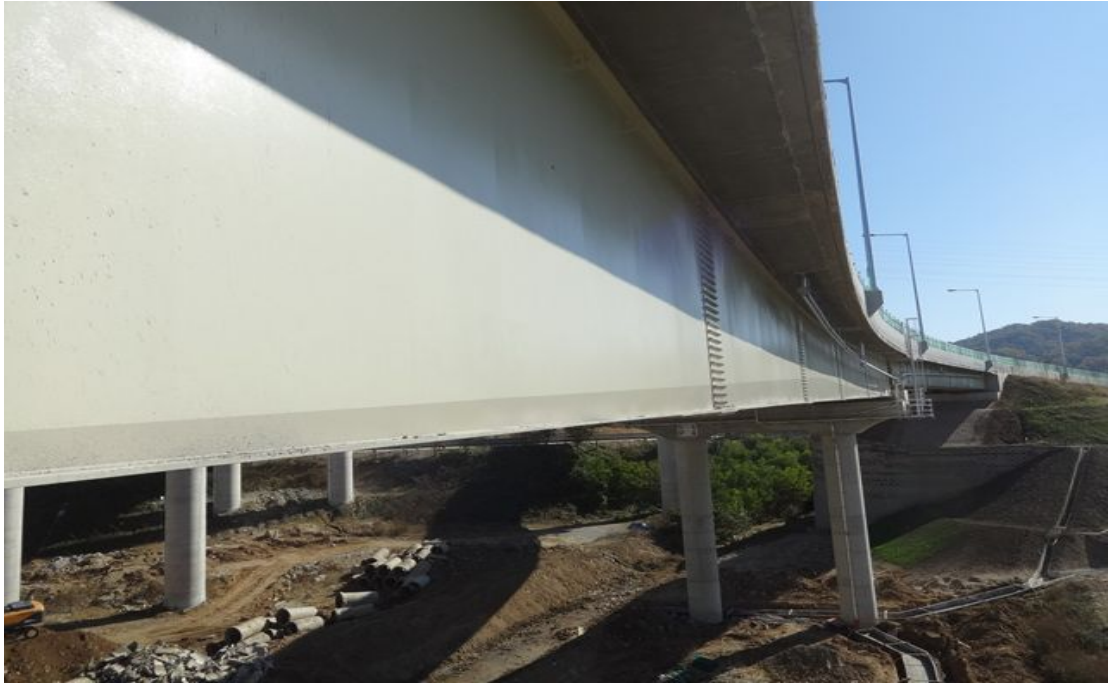
| 사진내용 | 거터외부 전경 | | 13 |

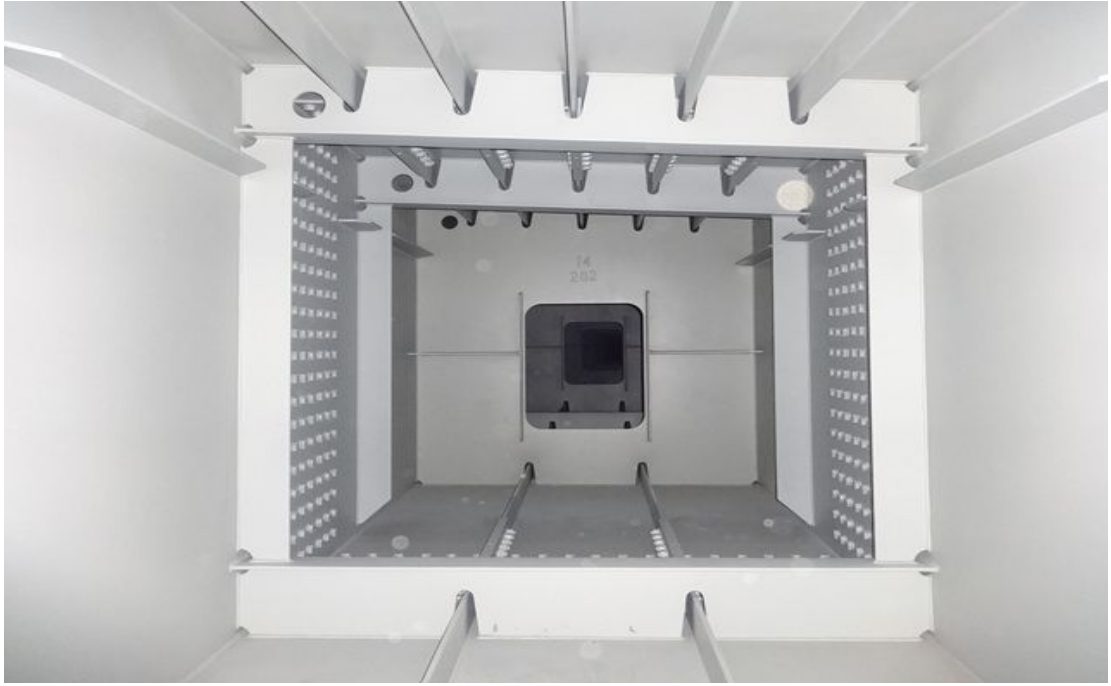
| 사진내용 | 거터내부 전경 | | 14 |

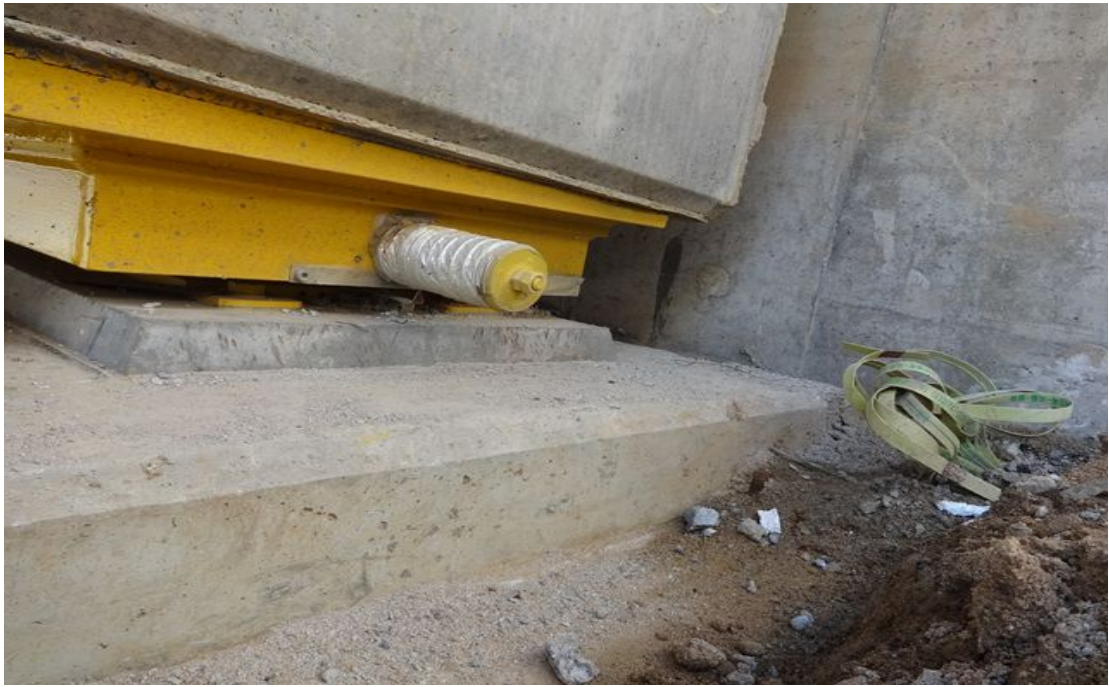
| 사진내용 | 교량받침 전경 | | 15 |

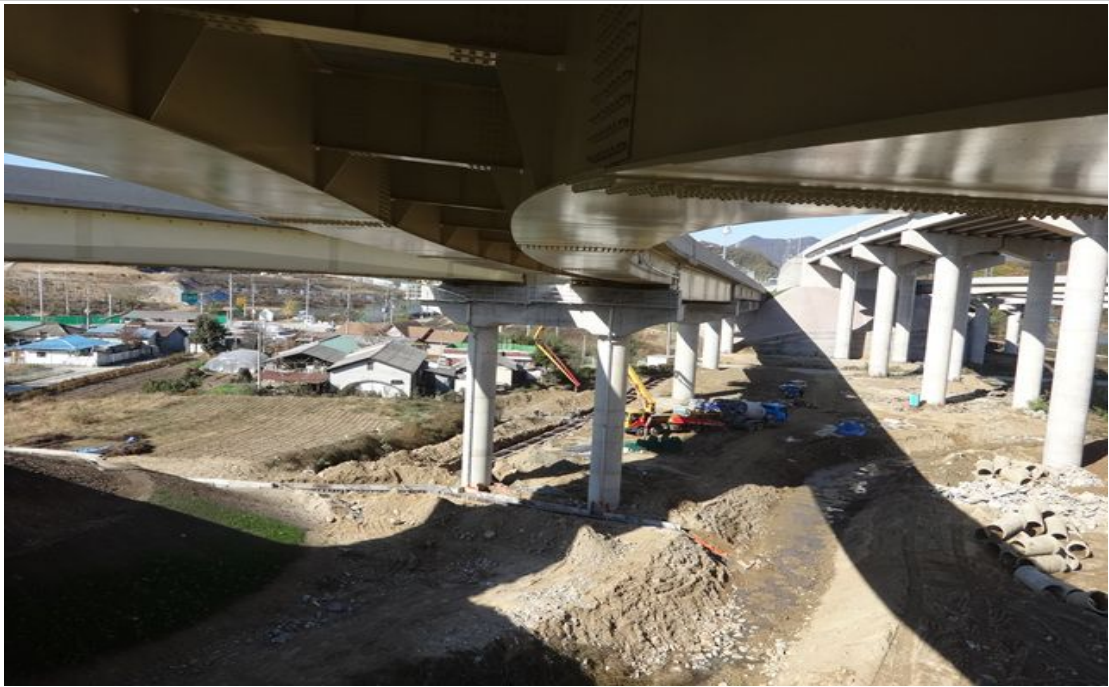
| 사진내용 | 하부 전경 | | 16 |

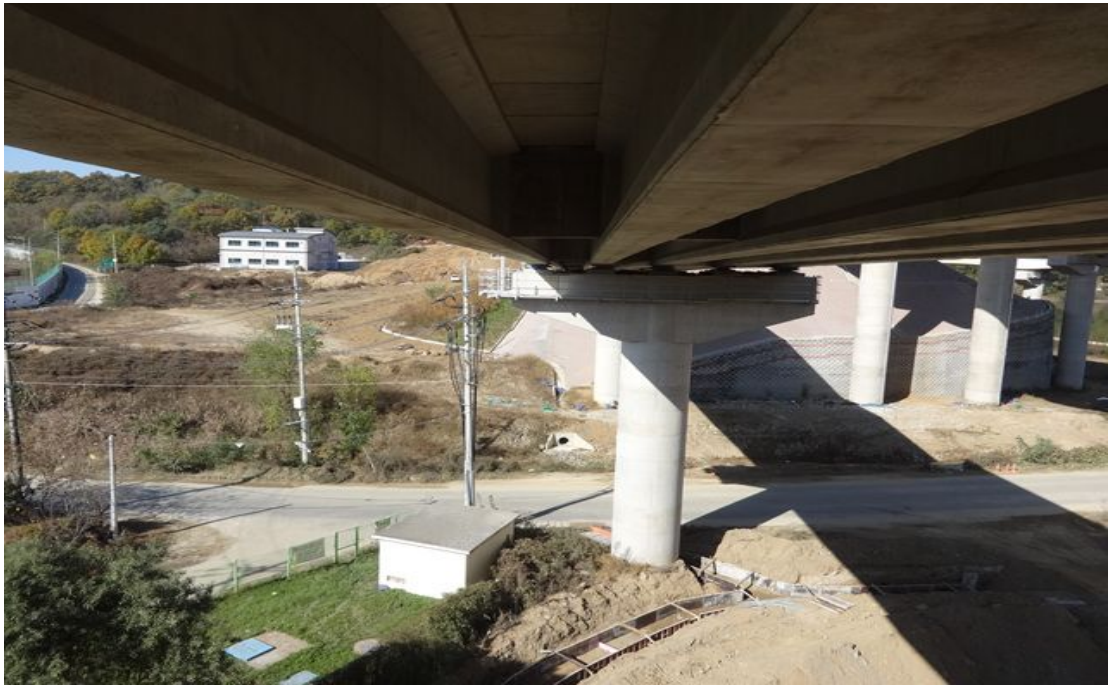
| 사진내용 | 하부 전경 | | 17 |

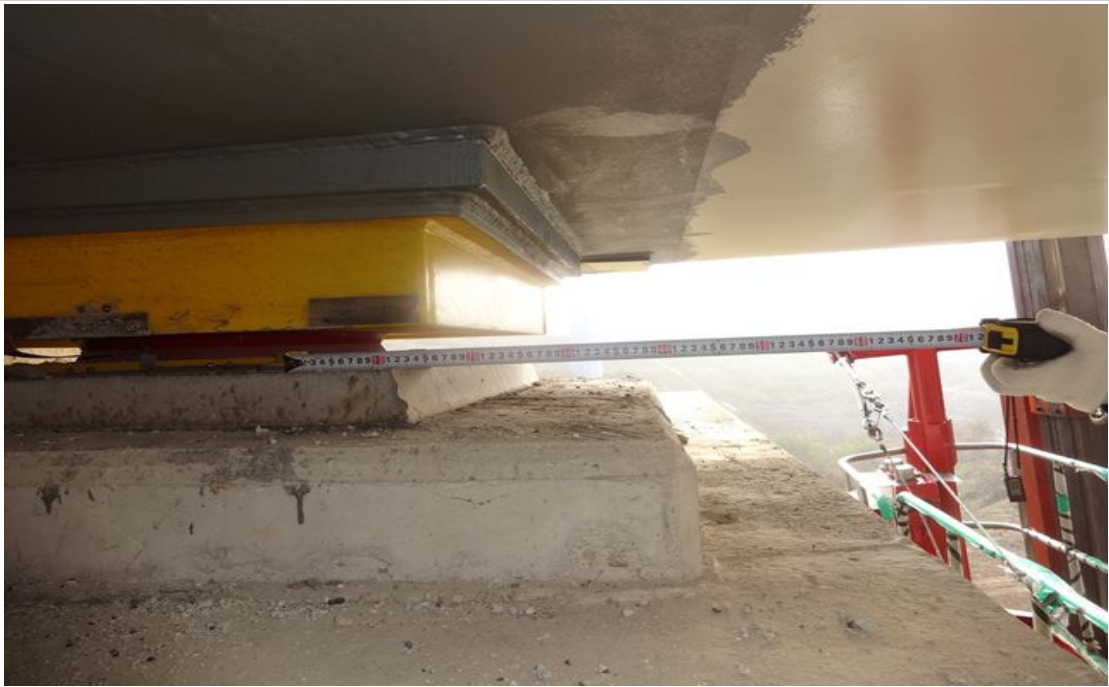
| 사진내용 | 연단거리 측정 | | 18 |

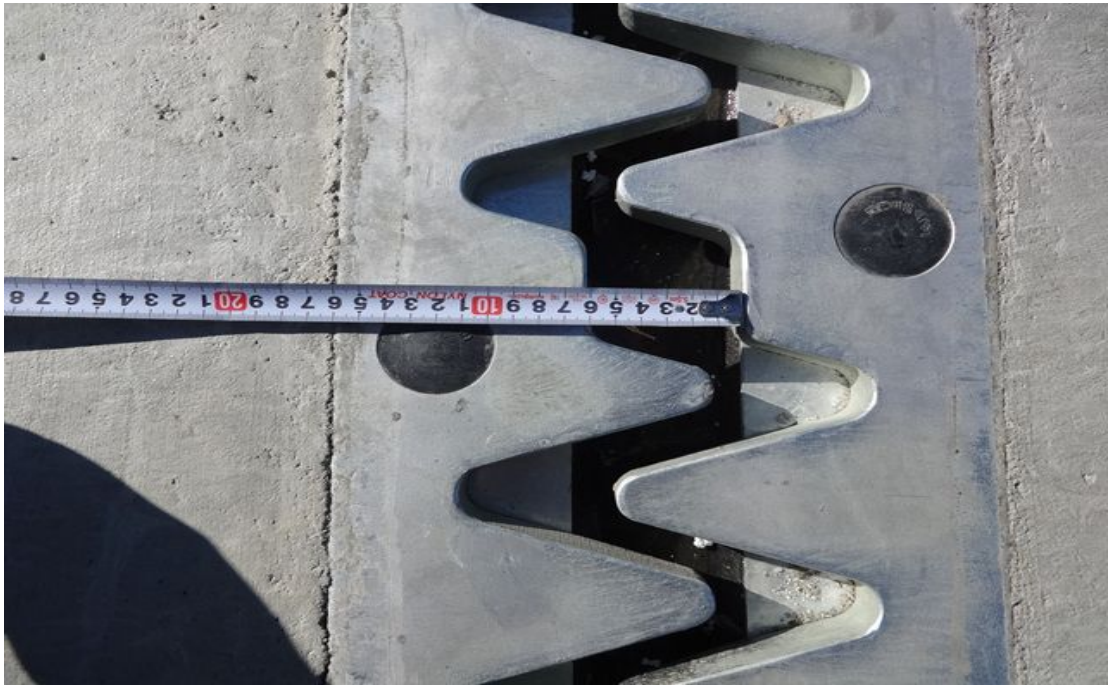
| 사진내용 | 신축이음 유간 조사 | | 19 |

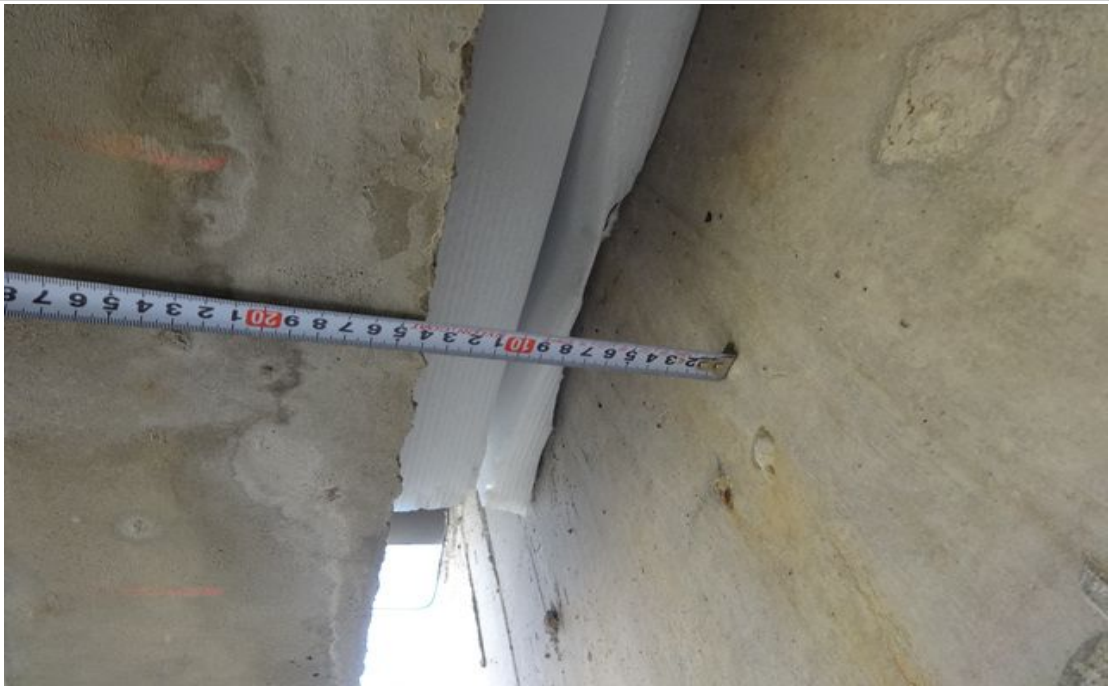
| 사진내용 | 바닥판하면 유간 조사 | | 20 |

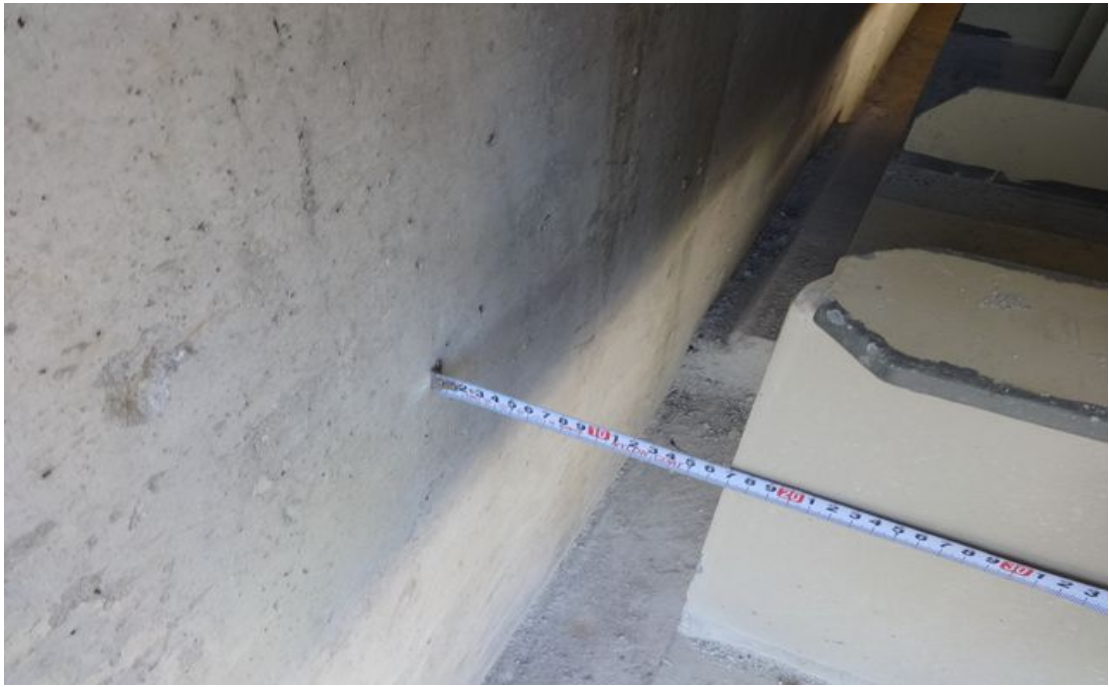
| 사진내용 | 거더 유간 조사 | | 21 |

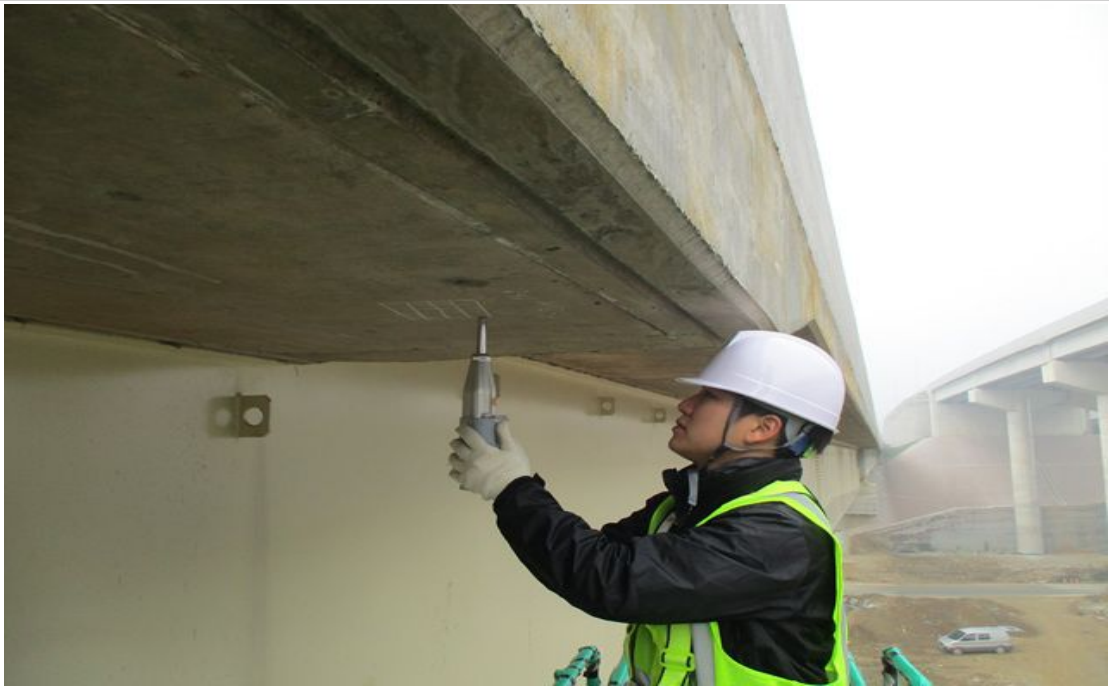
| 사진내용 | 반발경도 측정 | | 22 |

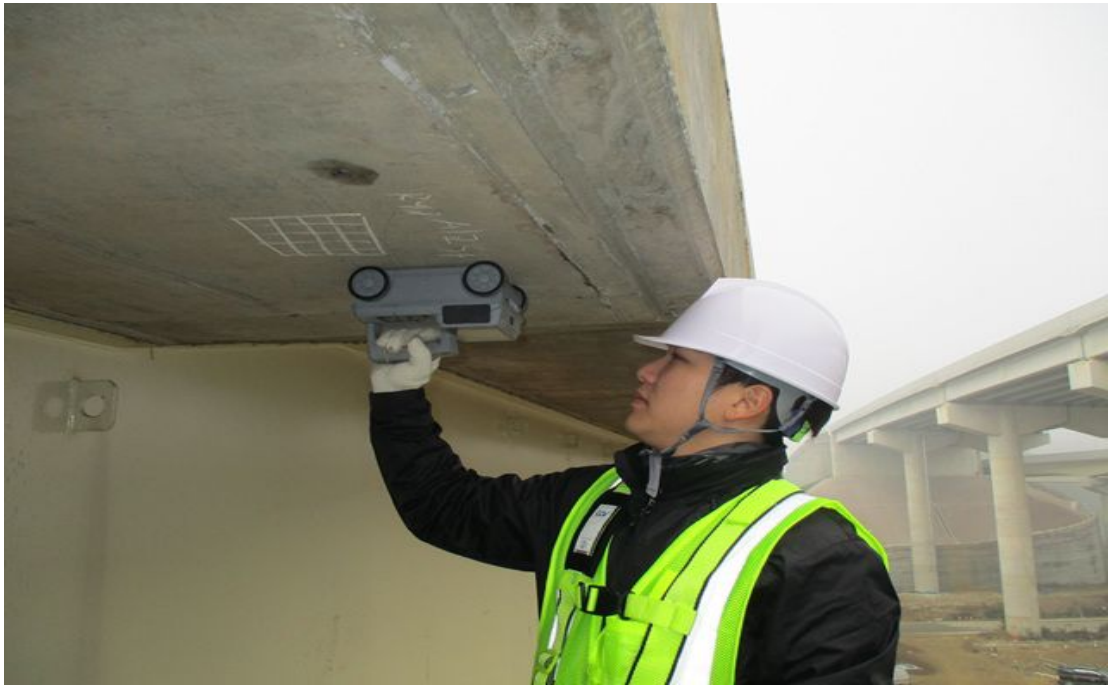
| 사진내용 | 철근탐사 측정 | | 23 |

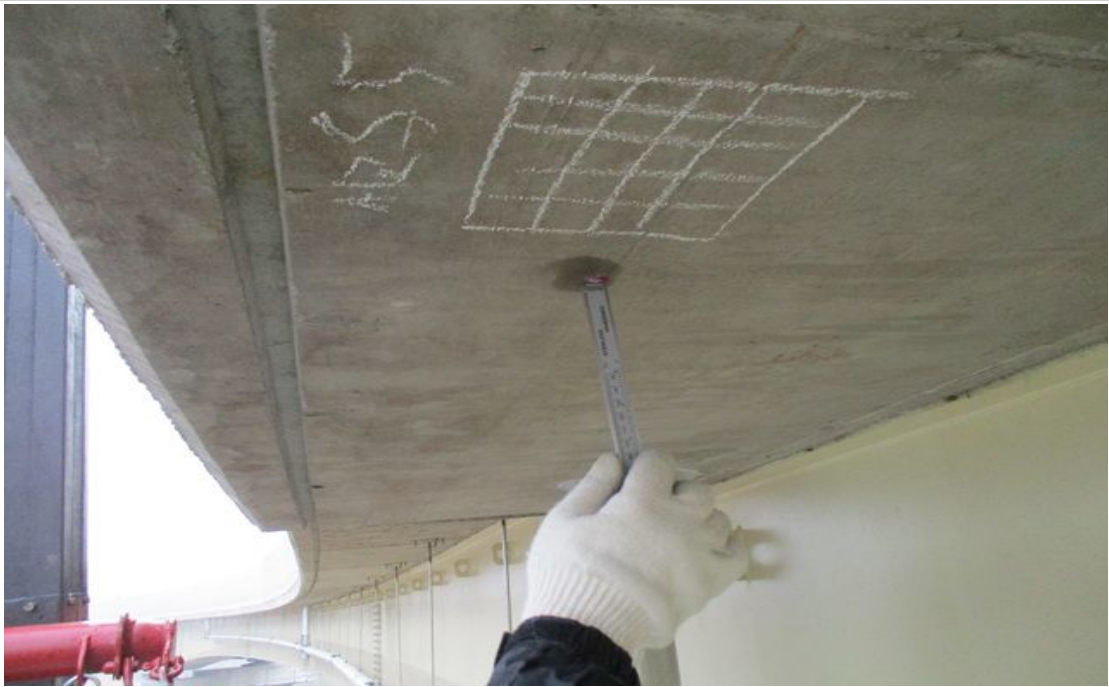
| 사진내용 | 탄산화 시험 | | 24 |

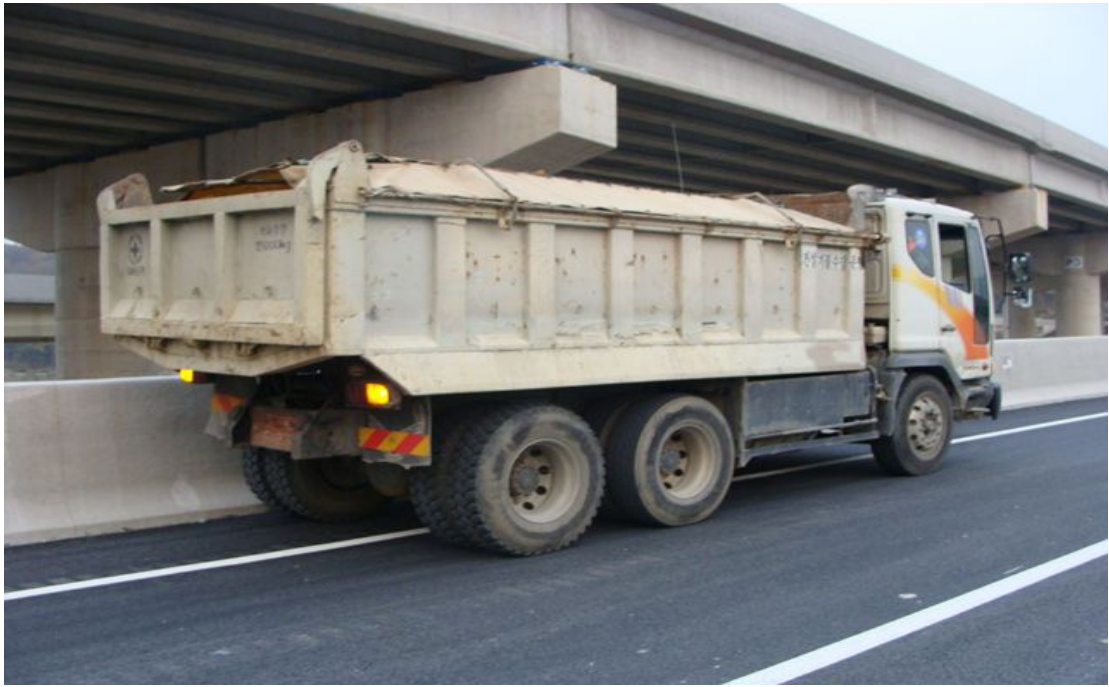
| 사진내용 | 재하시험 | | 25 |

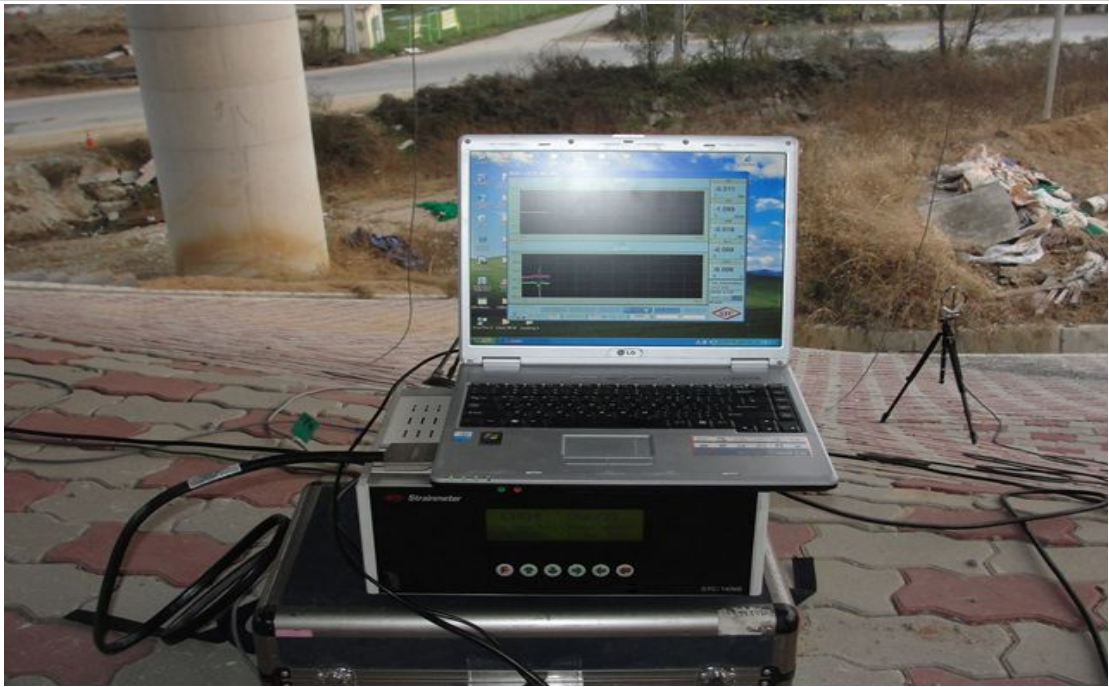
| 사진내용 | 재하시험 | | 26 |

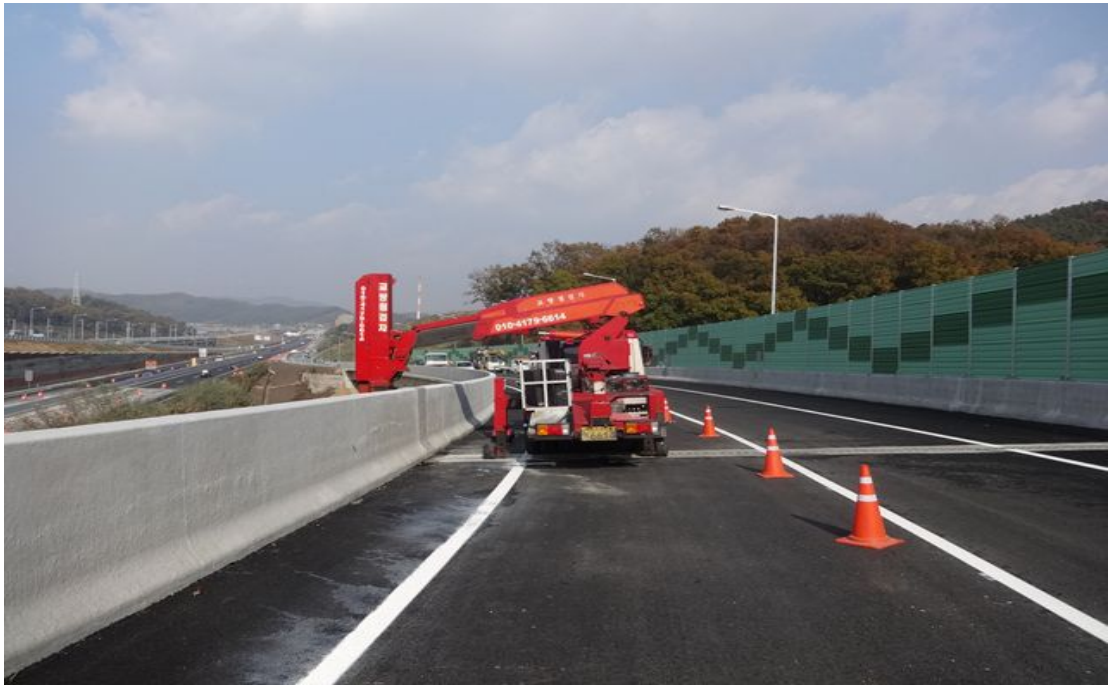
| 사진내용 | 굴절차 점검 | | 27 |

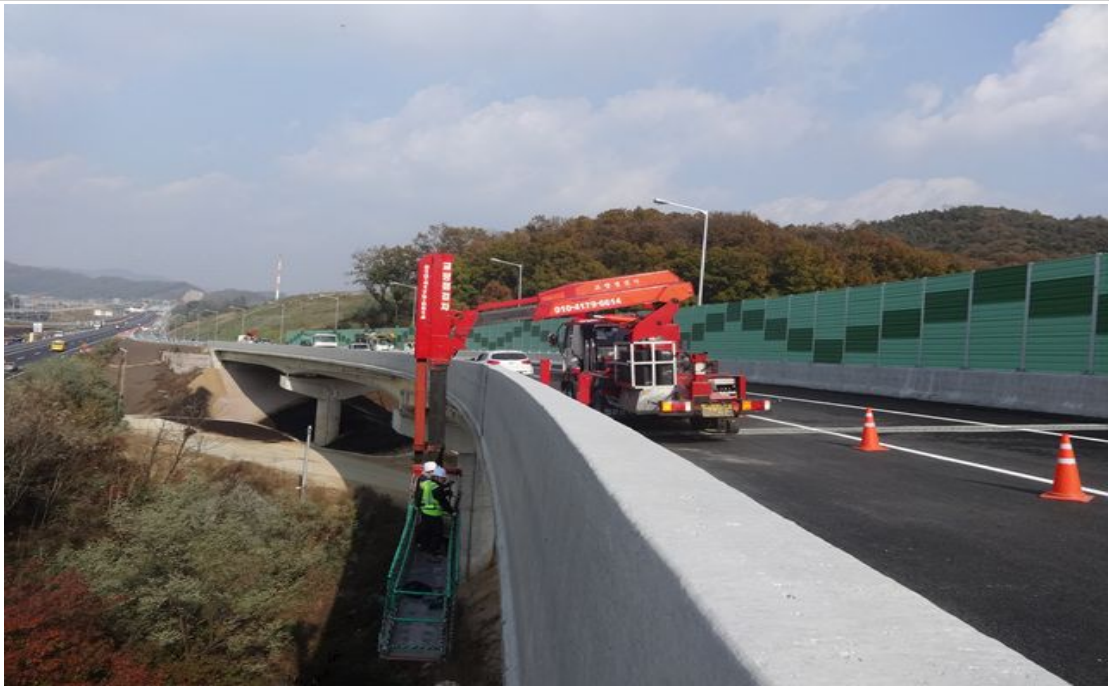
| 사진내용 | 굴절차 점검 | | 28 |

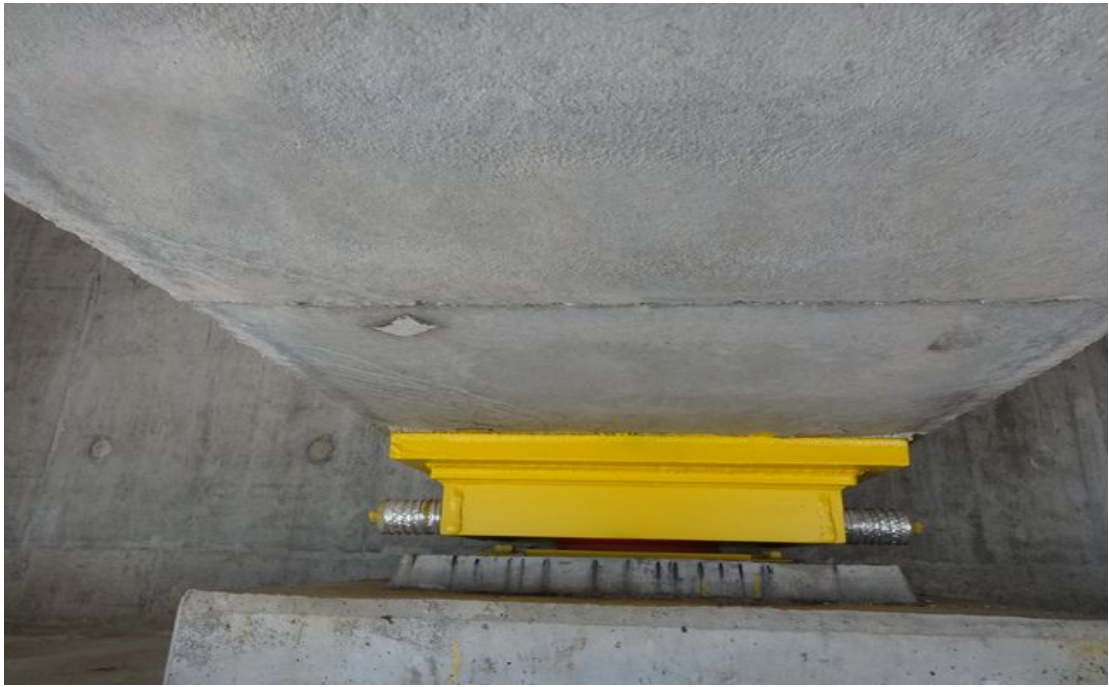
| 사진내용 | 거더 S1 매립부 콘크리트 들뜸 | | 29 |

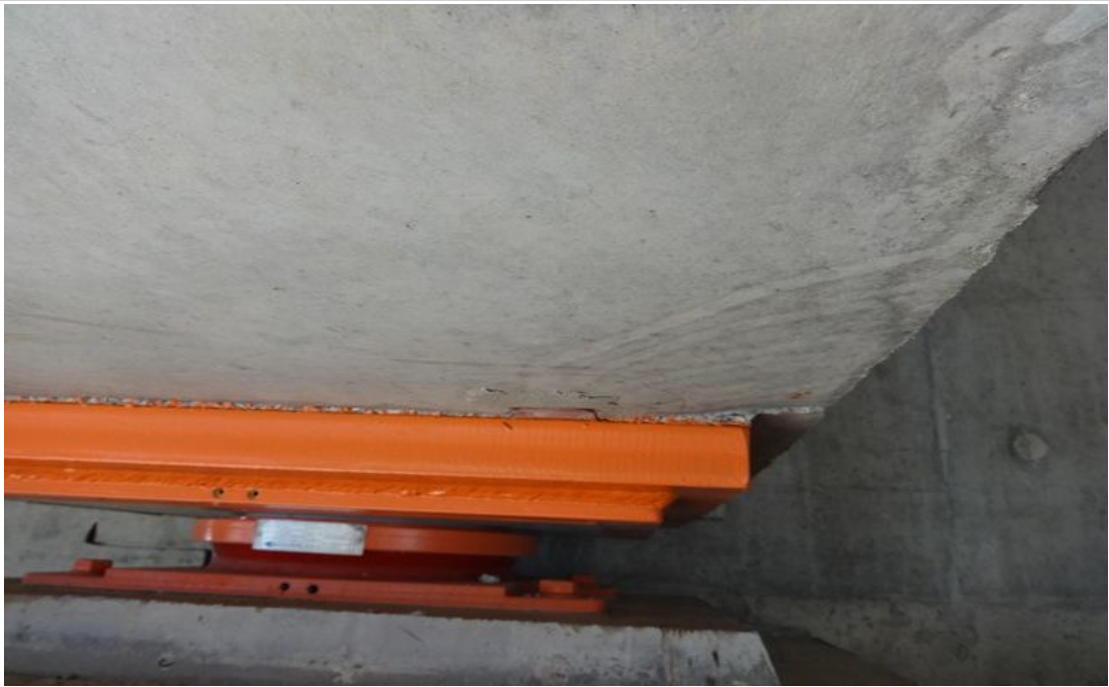
| 사진내용 | 거더 S1 매립부 콘크리트 들뜸 | | 30 |
