## 6.신 평JCT Ramp-A1교

| 과업명 | 제2영동고속도로 건설공사 제7공구 초기점검 | 시설물명 | 신평JCT R-A1교 |

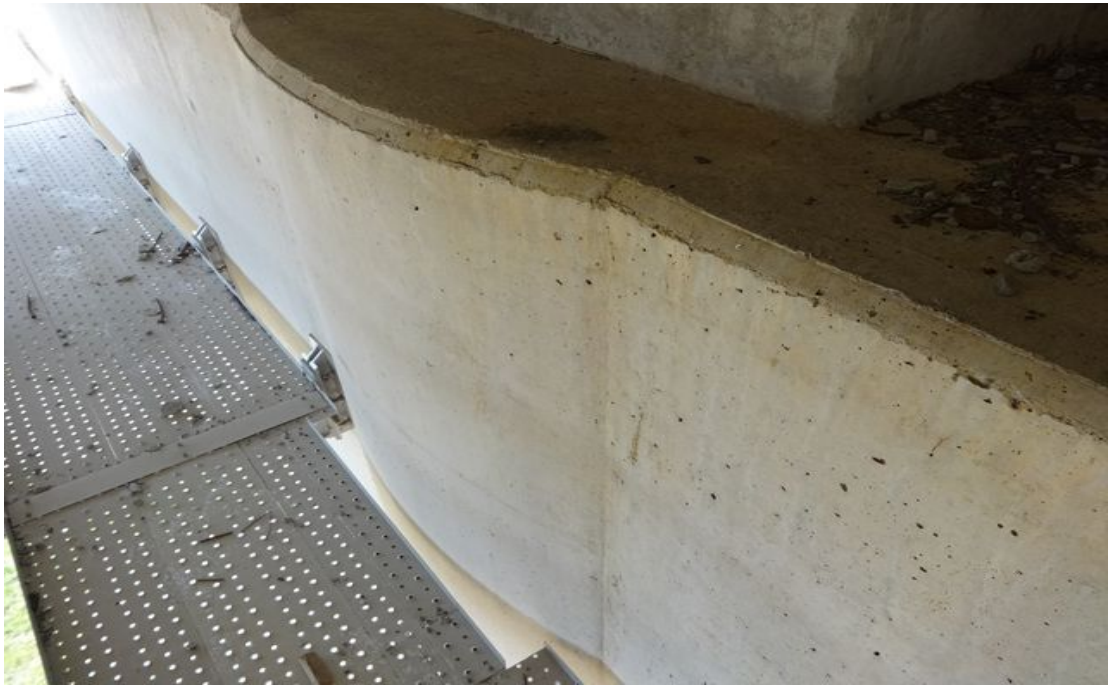
| 사진내용 | P2 코핑부 균열 CW=0.1mm | | 31 |

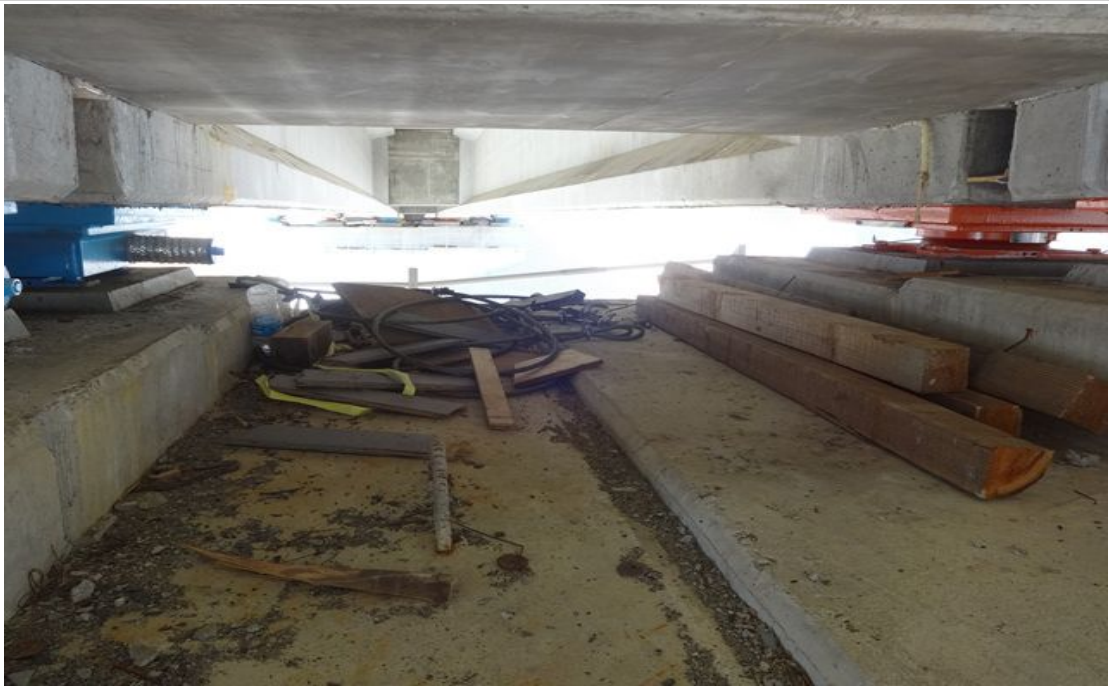
| 사진내용 | P2 코핑부 폐자재 적치 | | 32 |

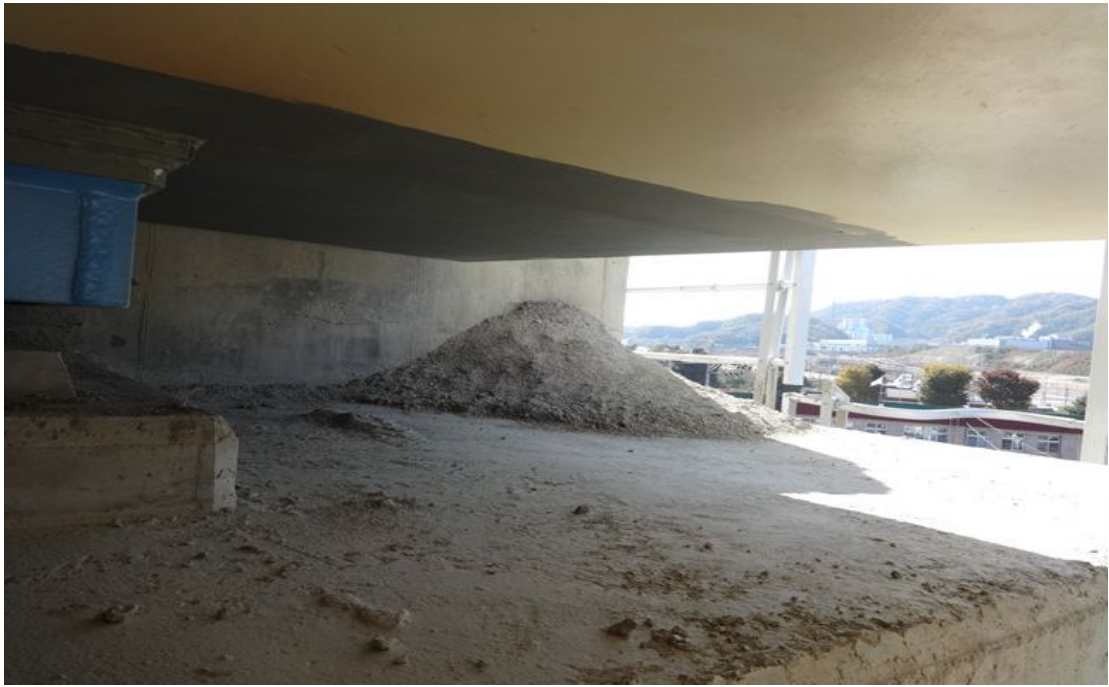
| 사진내용 | P4 코핑부 폐콘크리트 퇴적 | | 33 |

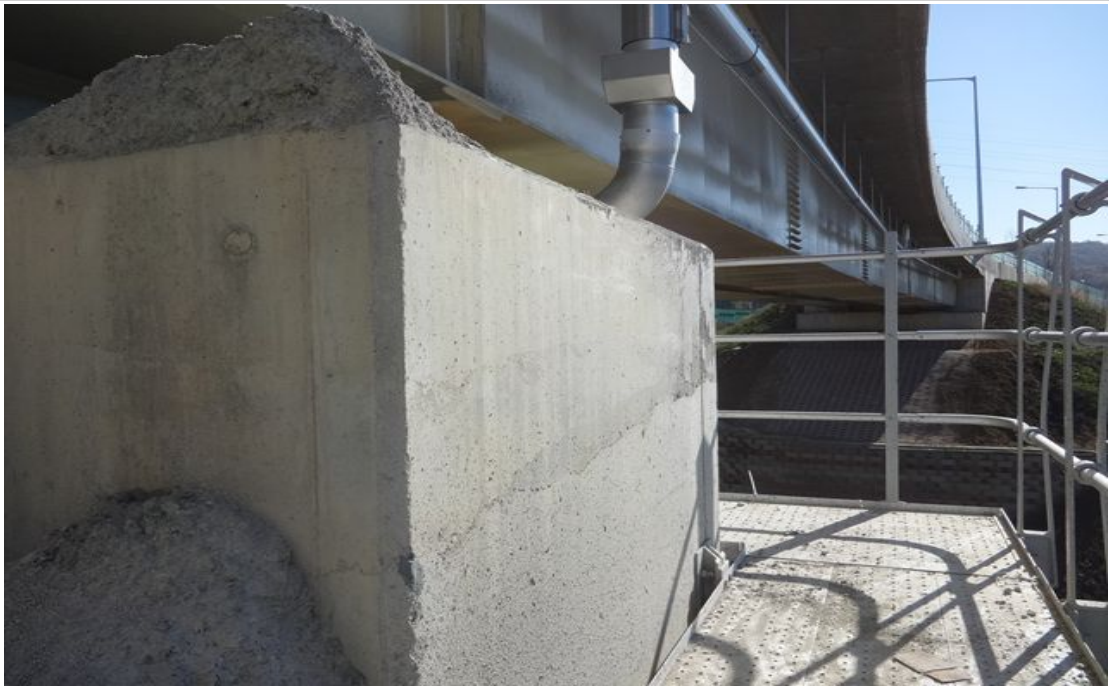
| 사진내용 | P4 코핑부 재료분리 | | 34 |

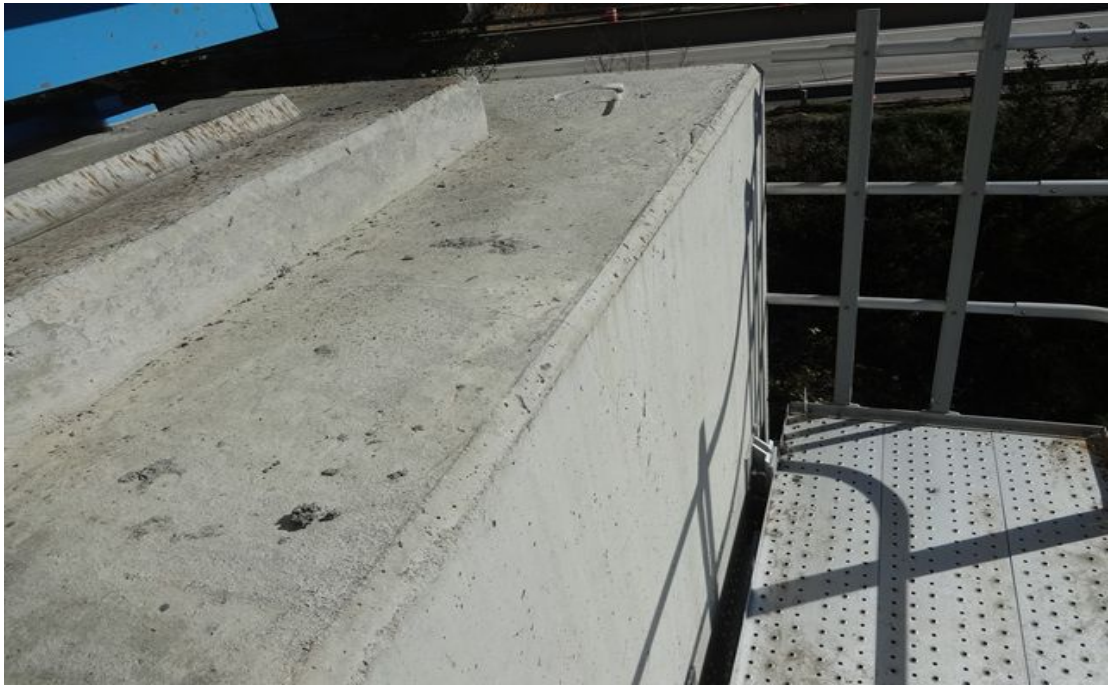
| 사진내용 | P5 코핑부 균열 CW=0.1mm | | 35 |

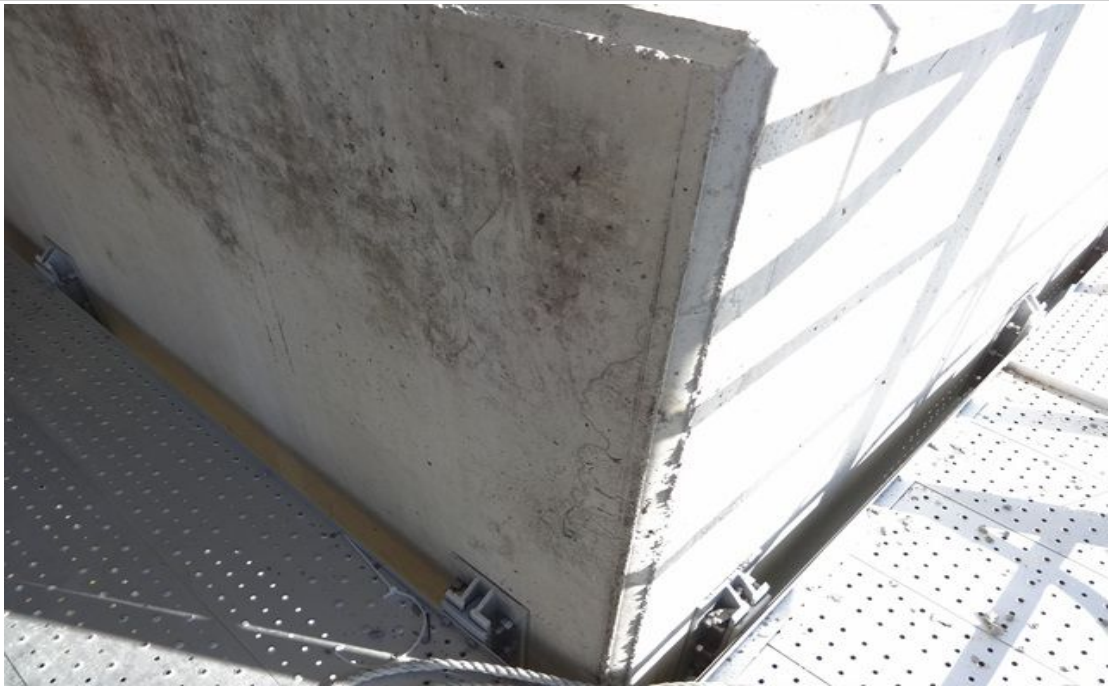
| 사진내용 | P5 코핑부 재료분리 | | 36 |
