### 3. 매봉터널 (원주방향)

| 과업명 | 제2영동고속도로 건설공사 제7공구 초기점검 | 시설물명 | 매봉터널(원주) |

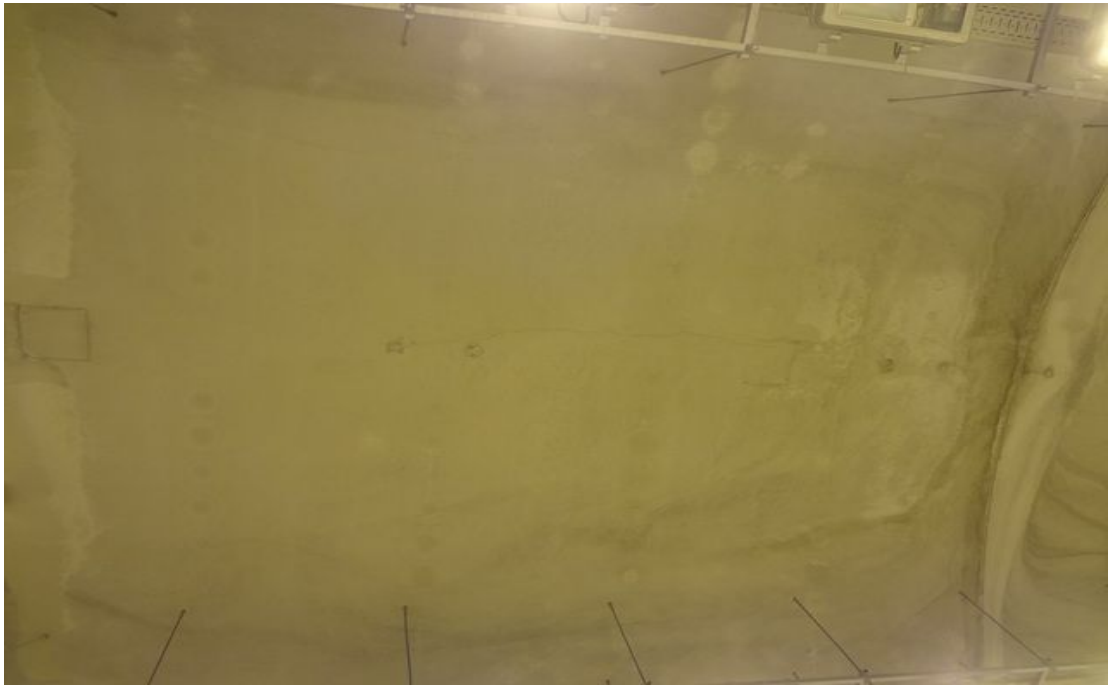
| 사진내용 | 천단부 S10 종방향균열 CW=0.3mm | | 19 |

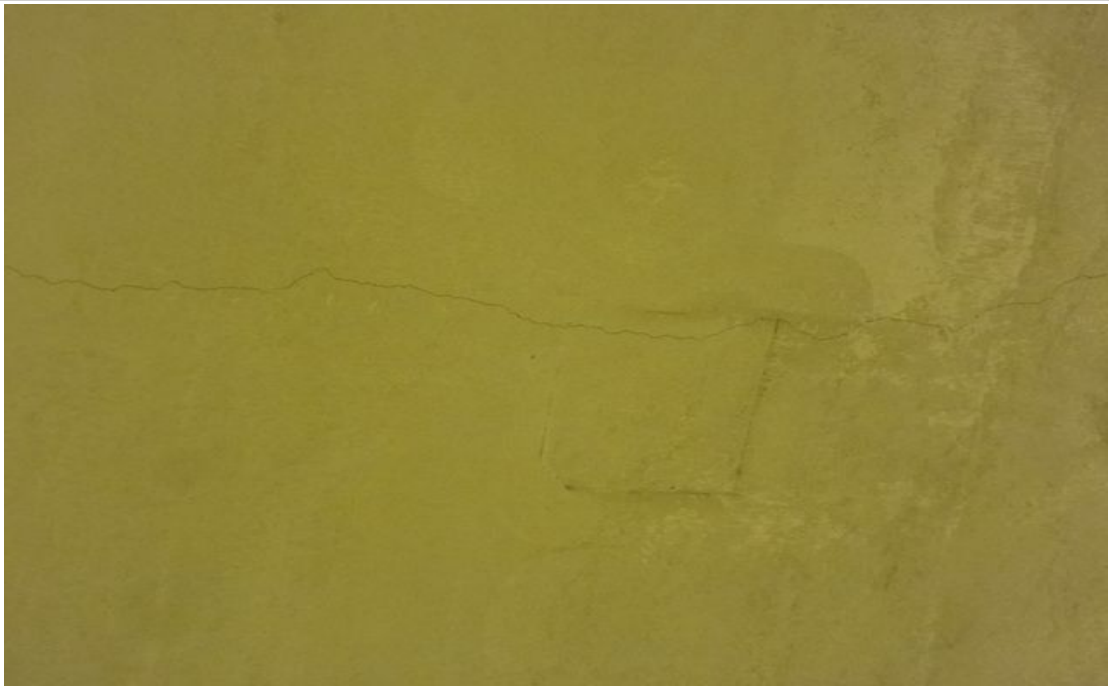
| 사진내용 | 천단부 S10 종방향균열 CW=0.3mm | | 20 |

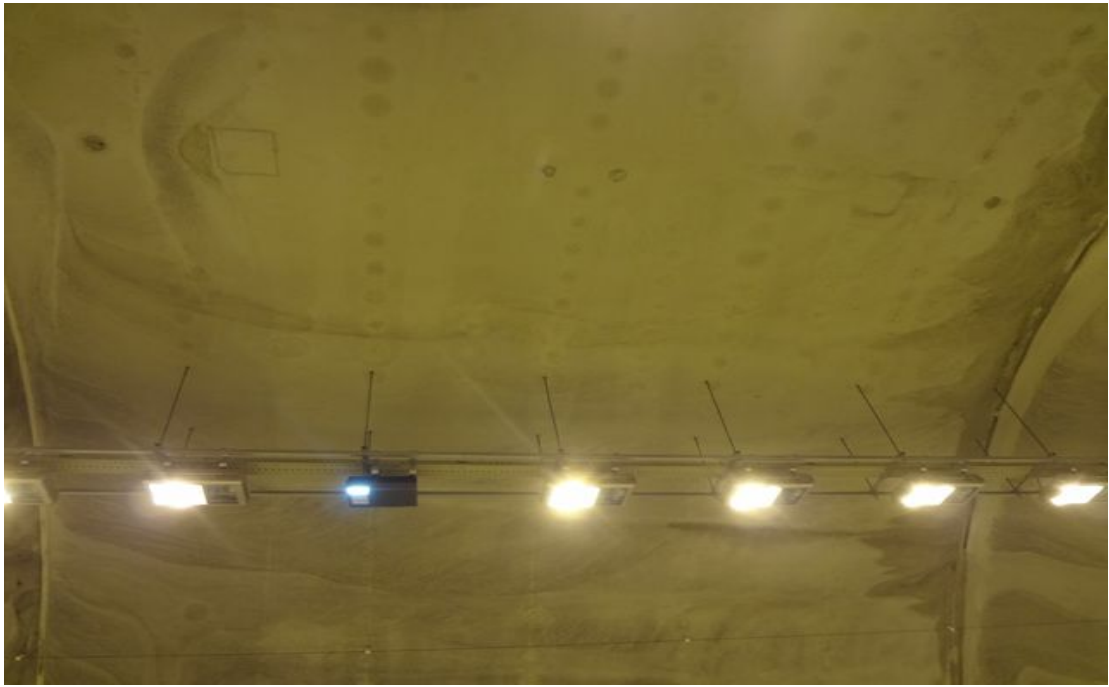
| 사진내용 | 천단부 S11 종방향균열 CW=0.3mm | | 21 |

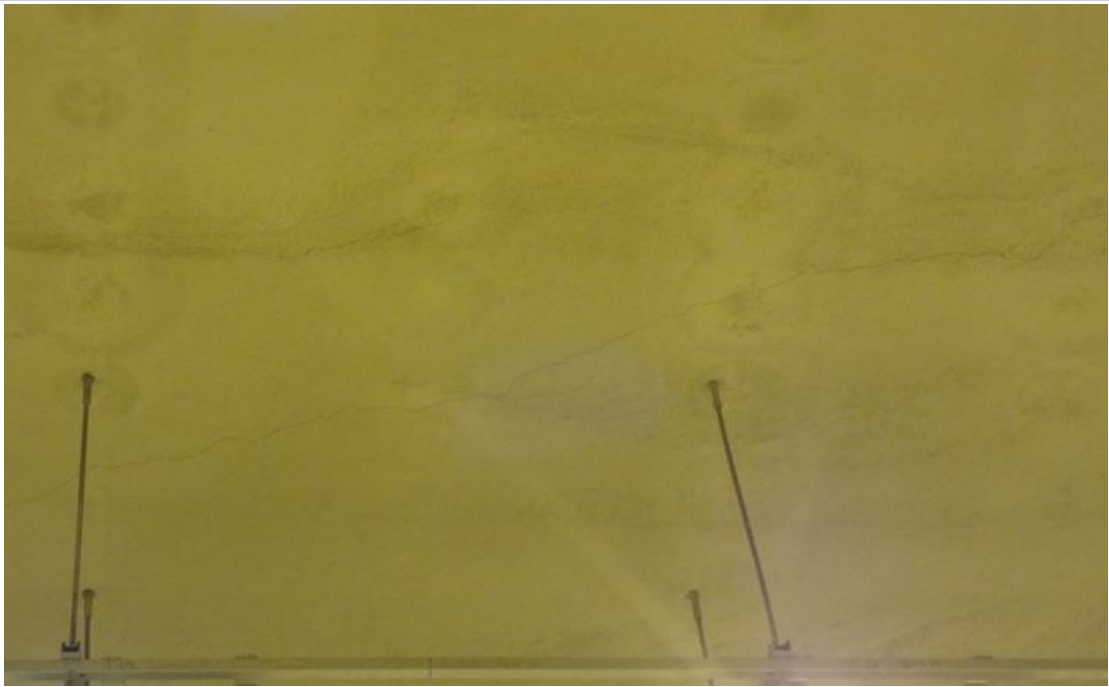
| 사진내용 | 천단부 S11 종방향균열 CW=0.3mm | | 22 |

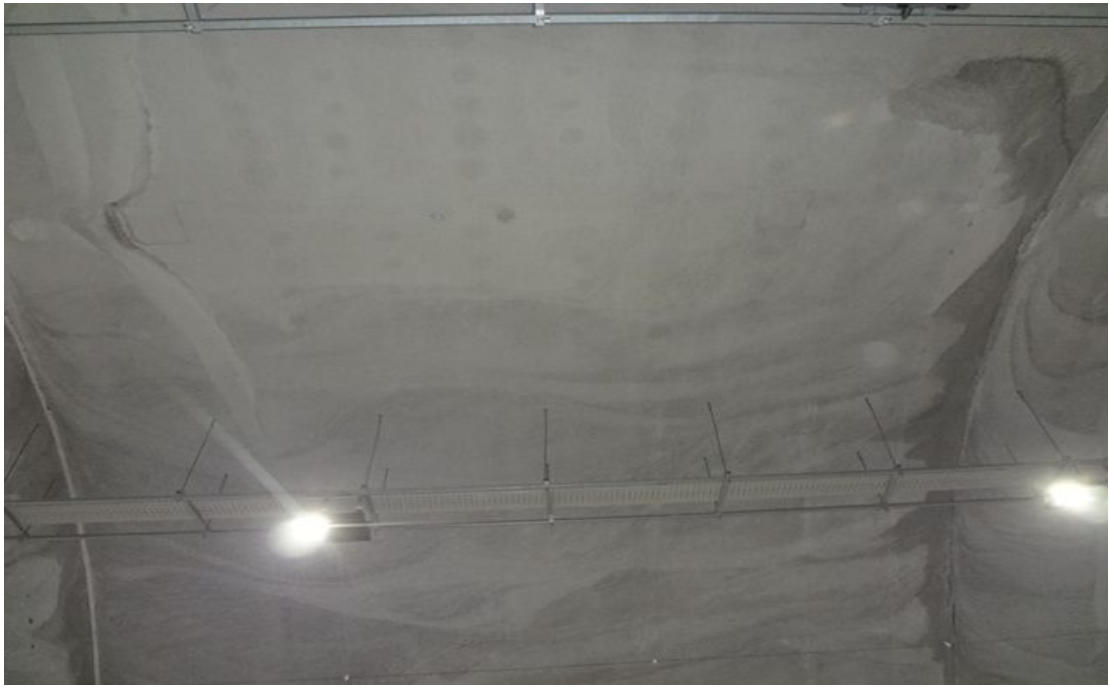
| 사진내용 | 천단부 S34 종방향균열 CW=0.3mm | | 23 |

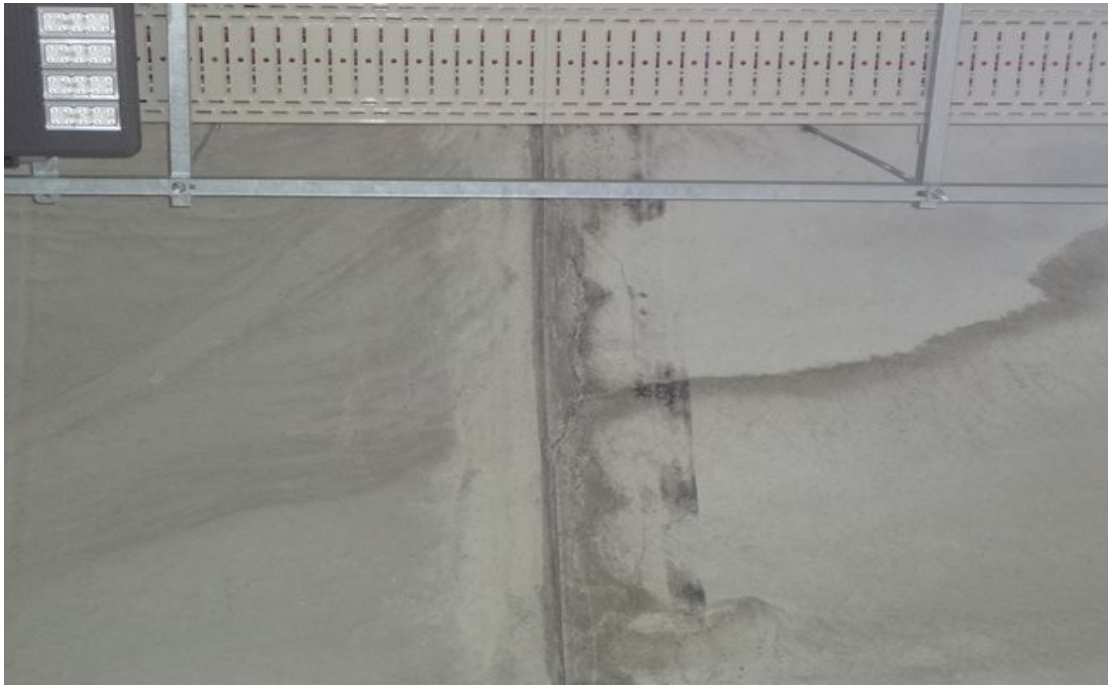
| 사진내용 | 천단부 J33 콘크리트 들뜸 | | 25 |

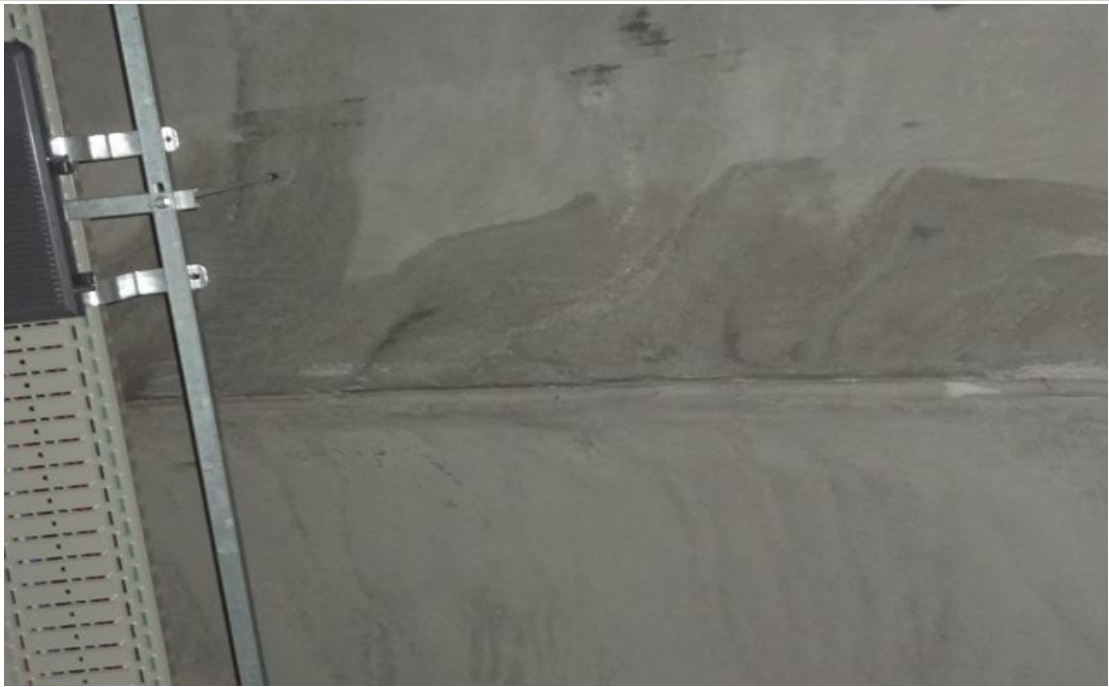
| 사진내용 | 천단부 J43 콘크리트 들뜸 | | 26 |

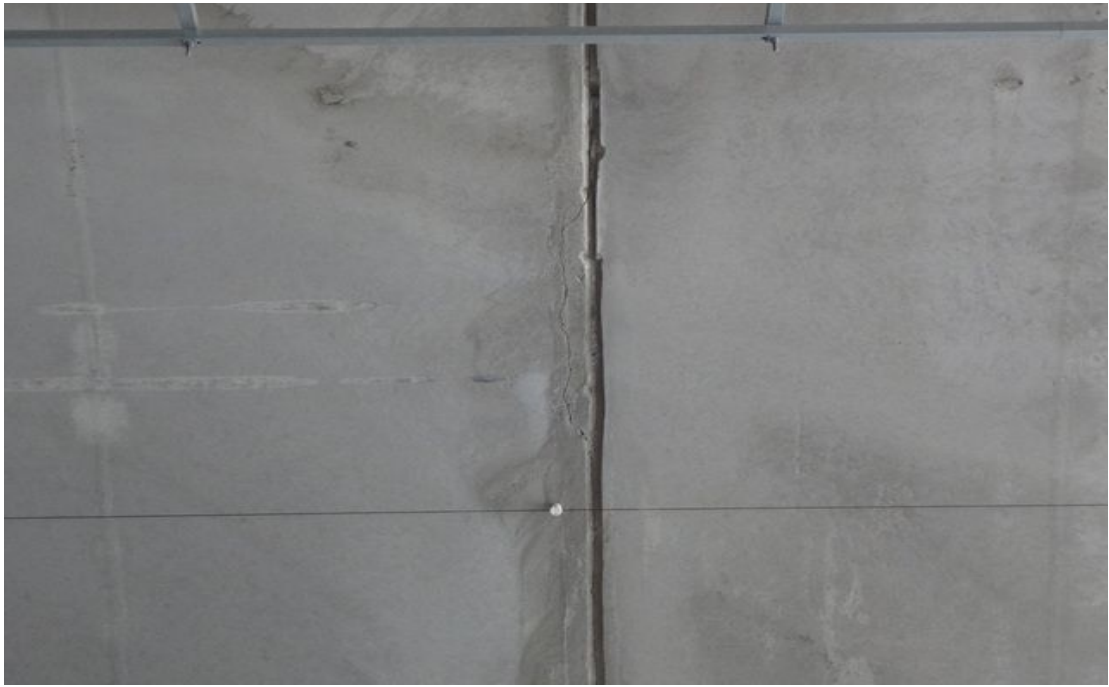
| 사진내용 | 천단부 J60 콘크리트 들뜸 | | 27 |
