## 4. 매봉터널 (서울방향)

| 과업명 | 제2영동고속도로 건설공사 제7공구 초기점검 | 시설물명 | 매봉터널(서울) |

■ 현황 사진

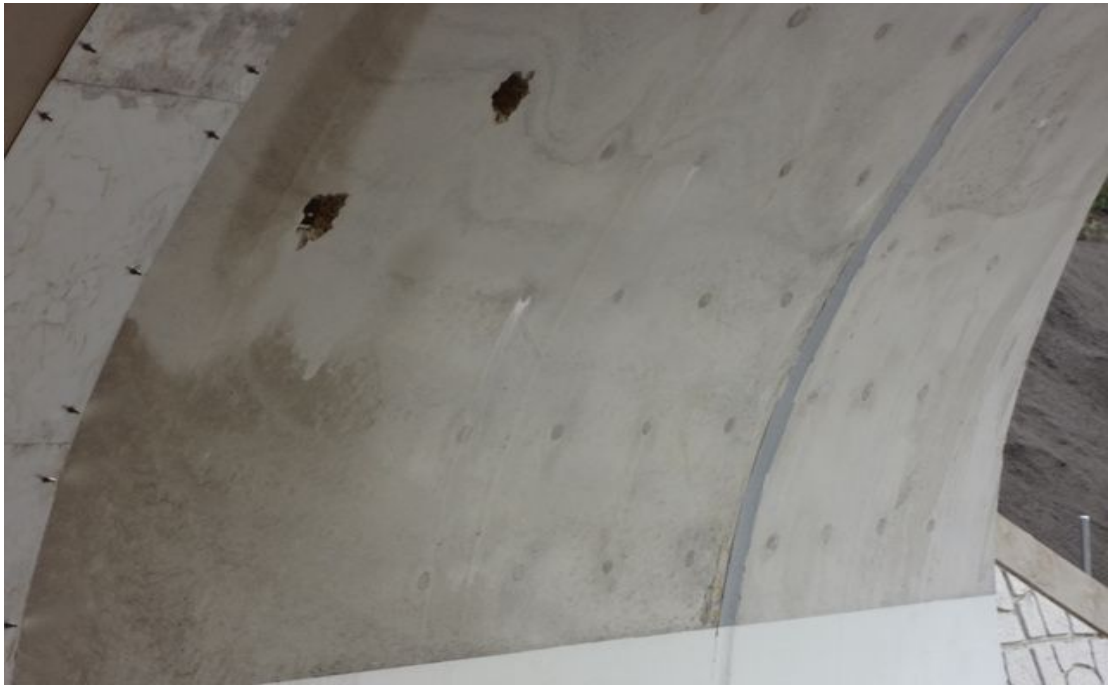
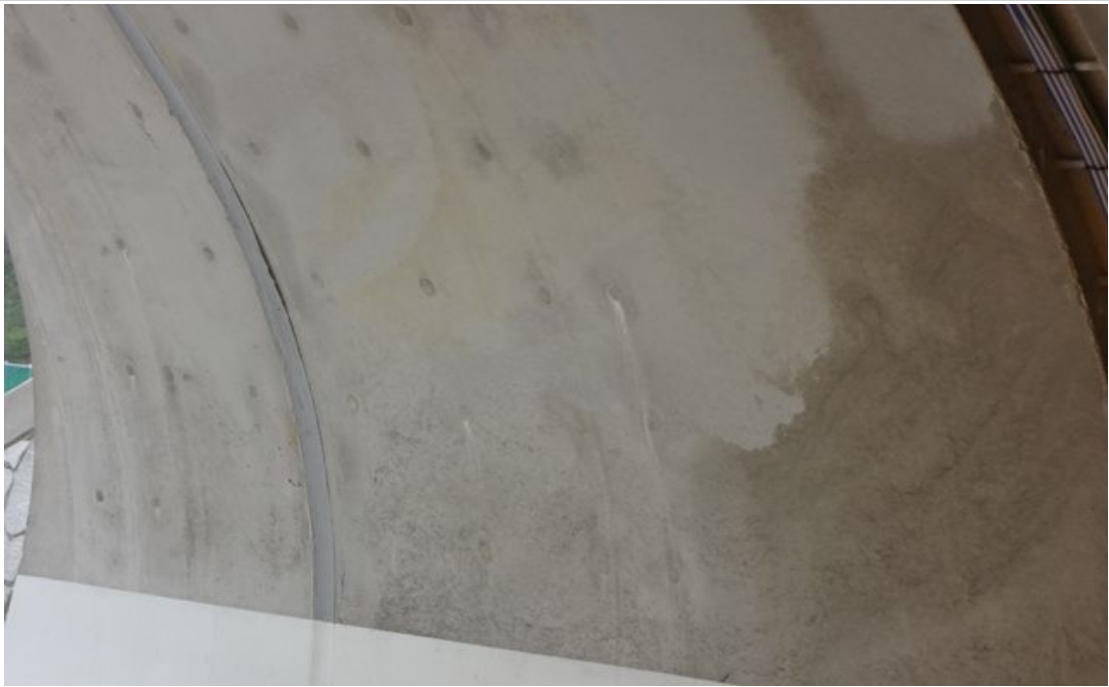
| 사진내용 | 천단부 S02 백태 | | 19 |

| 사진내용 | 천단부 S02 백태 | | 20 |

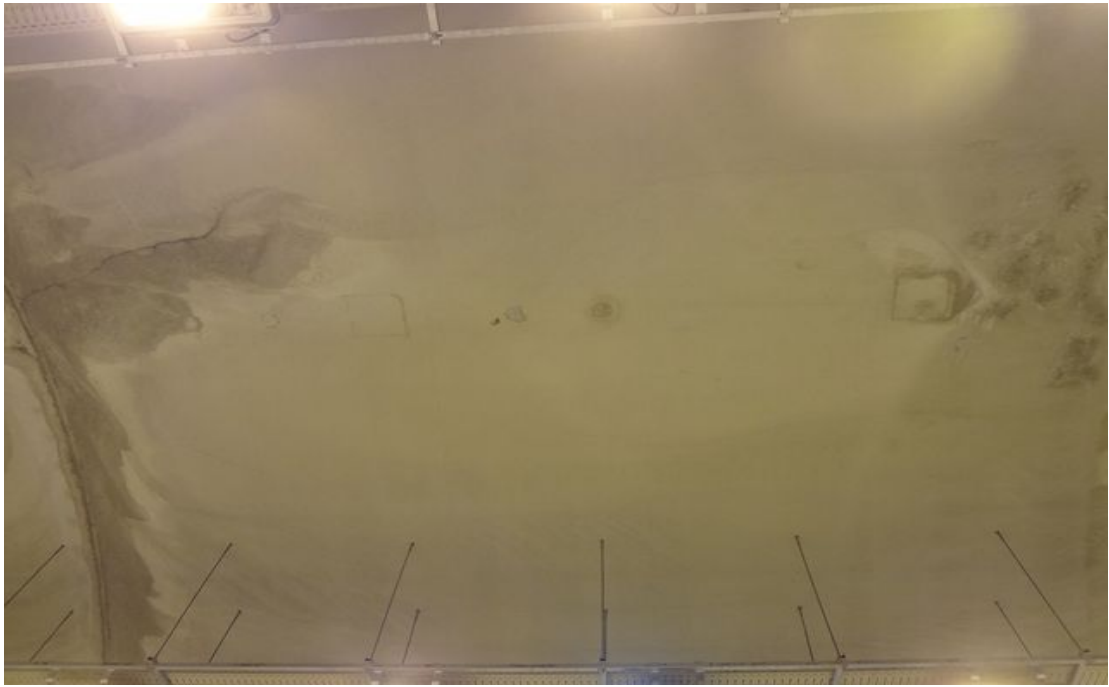
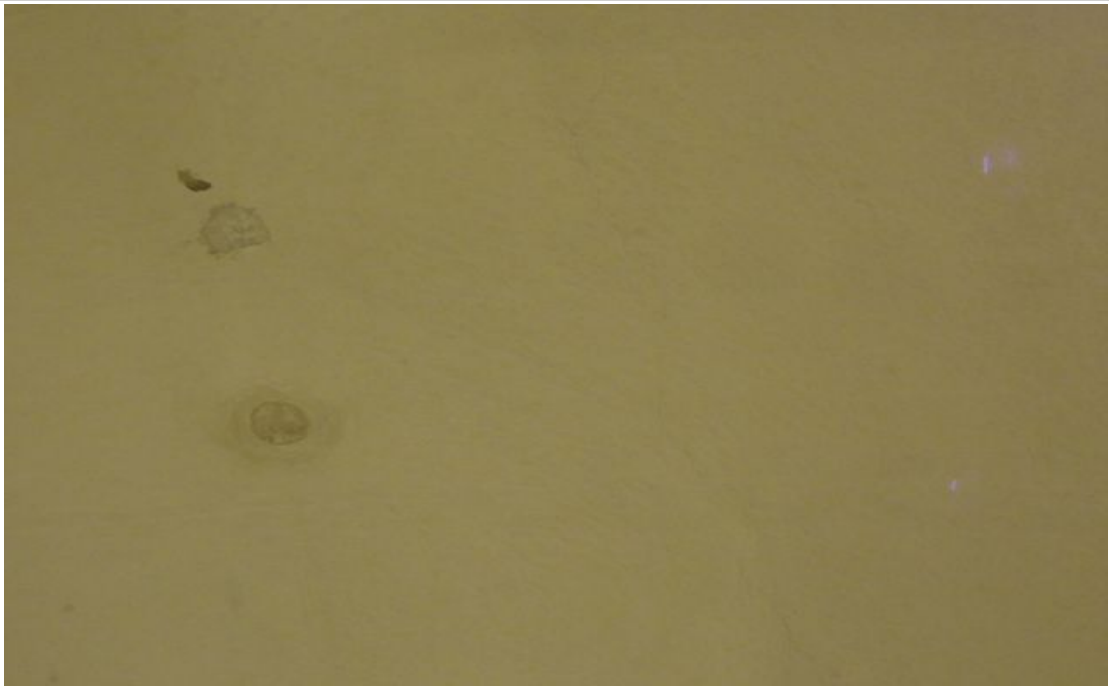
| 사진내용 | 천단부 S19 종방향균열 CW=0.2mm | | 21 |

| 사진내용 | 천단부 S19 종방향균열 CW=0.2mm | | 22 |

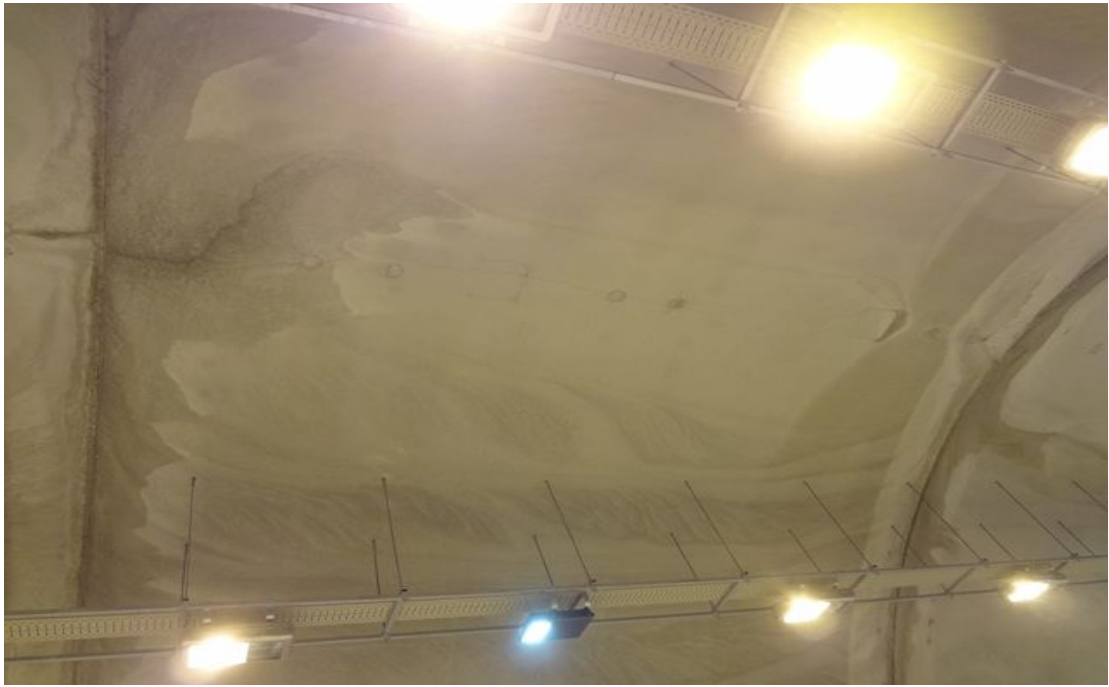
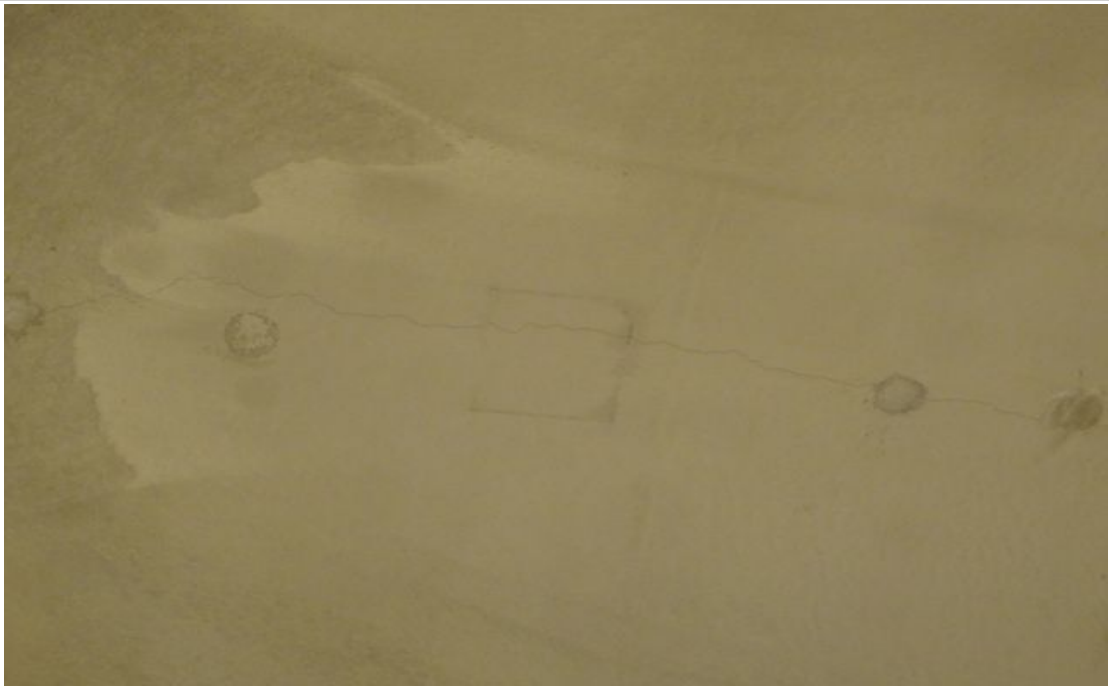
| 사진내용 | 천단부 S21 종방향균열 CW=0.3mm | | 23 |

| 사진내용 | 천단부 S21 종방향균열 CW=0.3mm | | 24 |

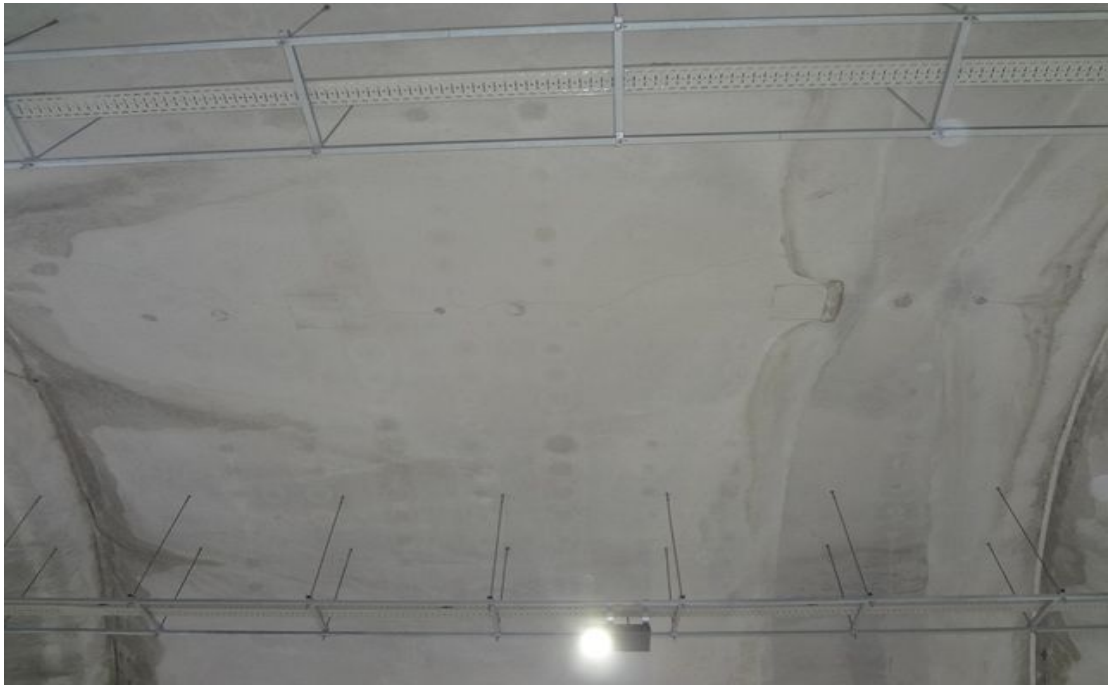
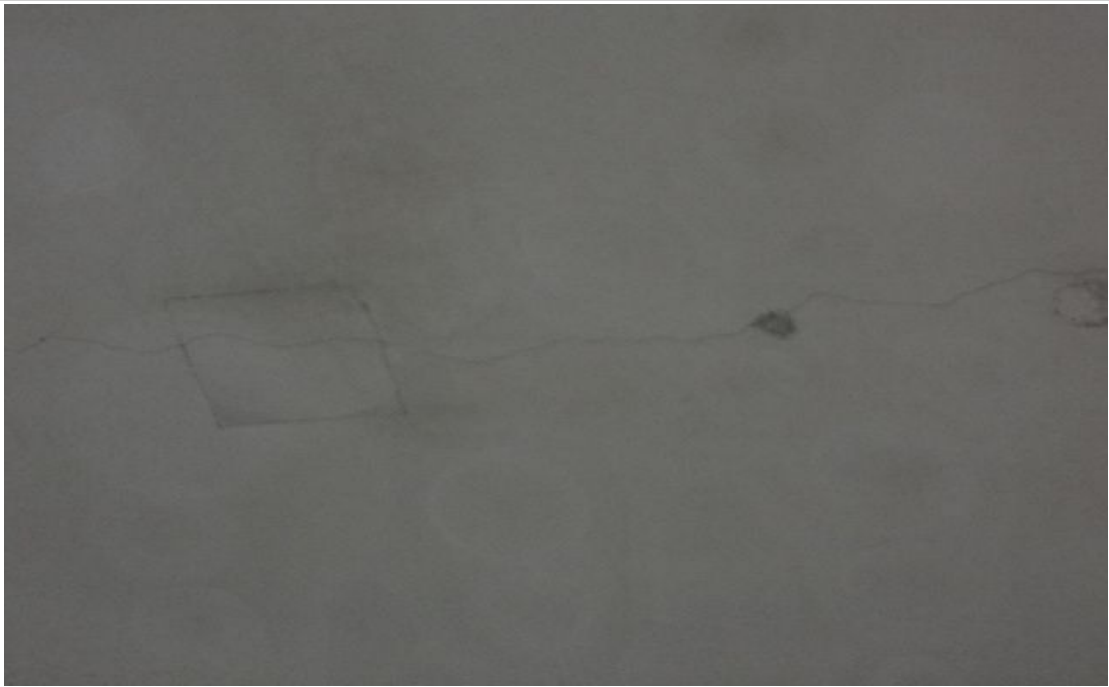
| 사진내용 | 천단부 S49 종방향균열 CW=0.3mm | | 25 |

| 사진내용 | 천단부 S49 종방향균열 CW=0.3mm | | 26 |

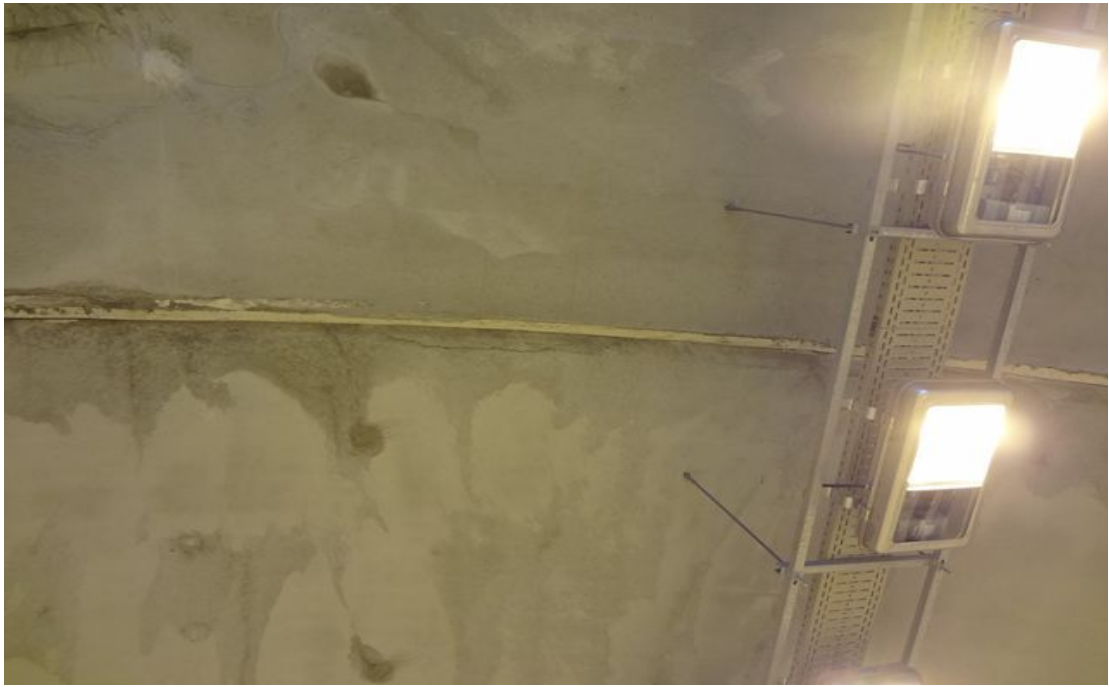
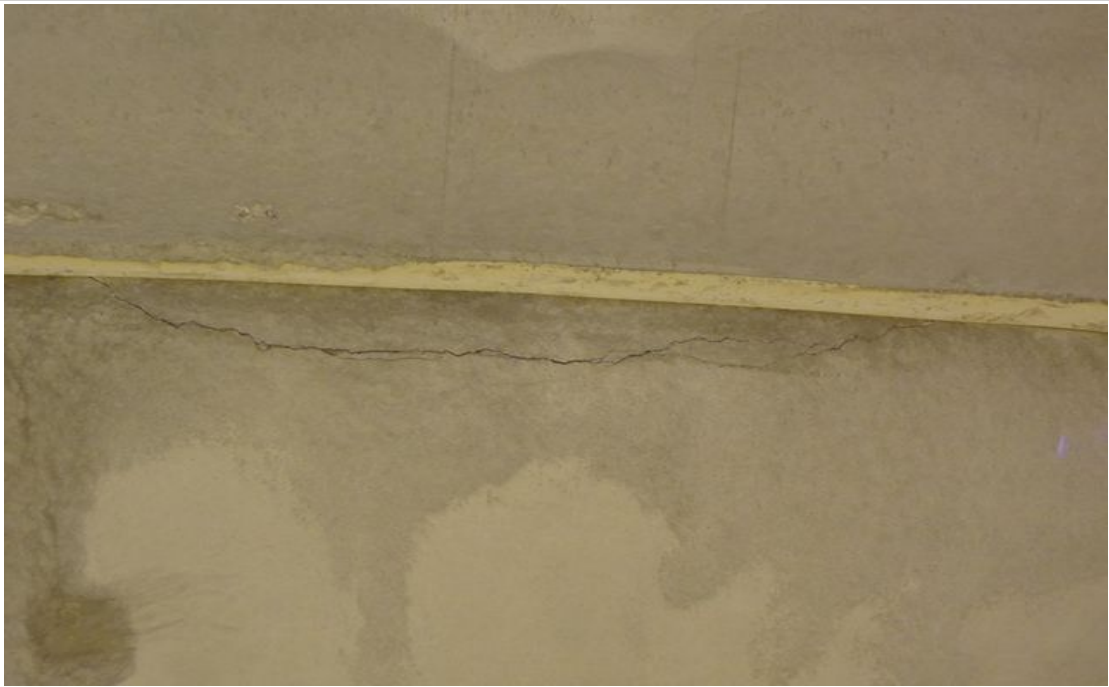
| 사진내용 | 천단부 J04 콘크리트 들뜸 | | 27 |

| 사진내용 | 천단부 J04 콘크리트 들뜸 | | 28 |

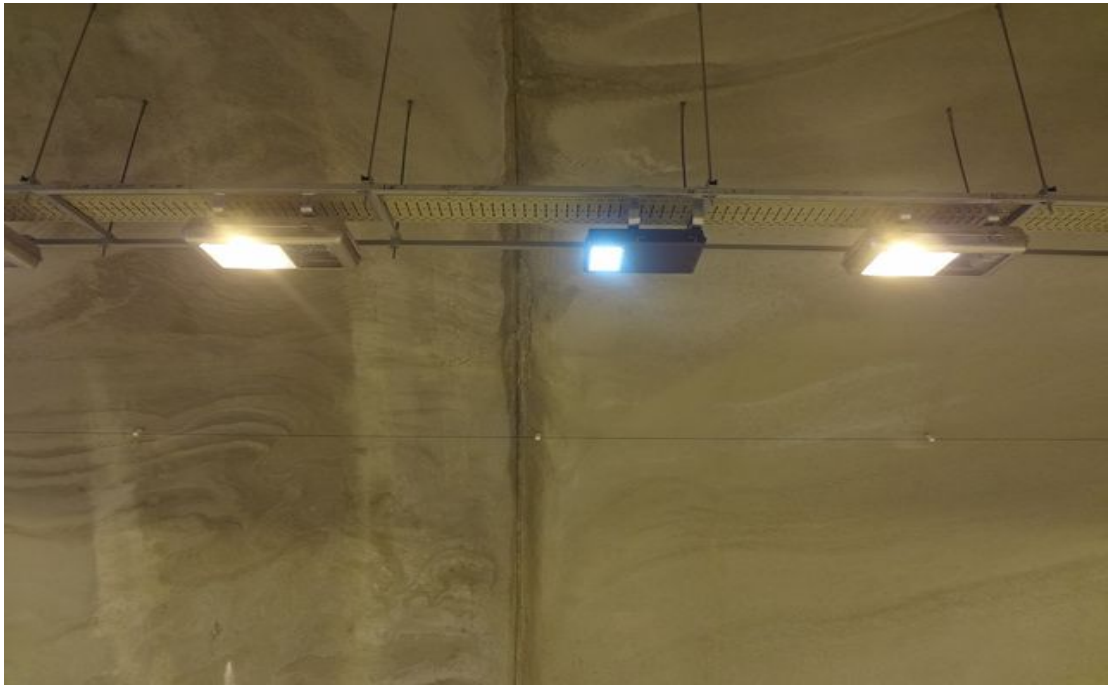
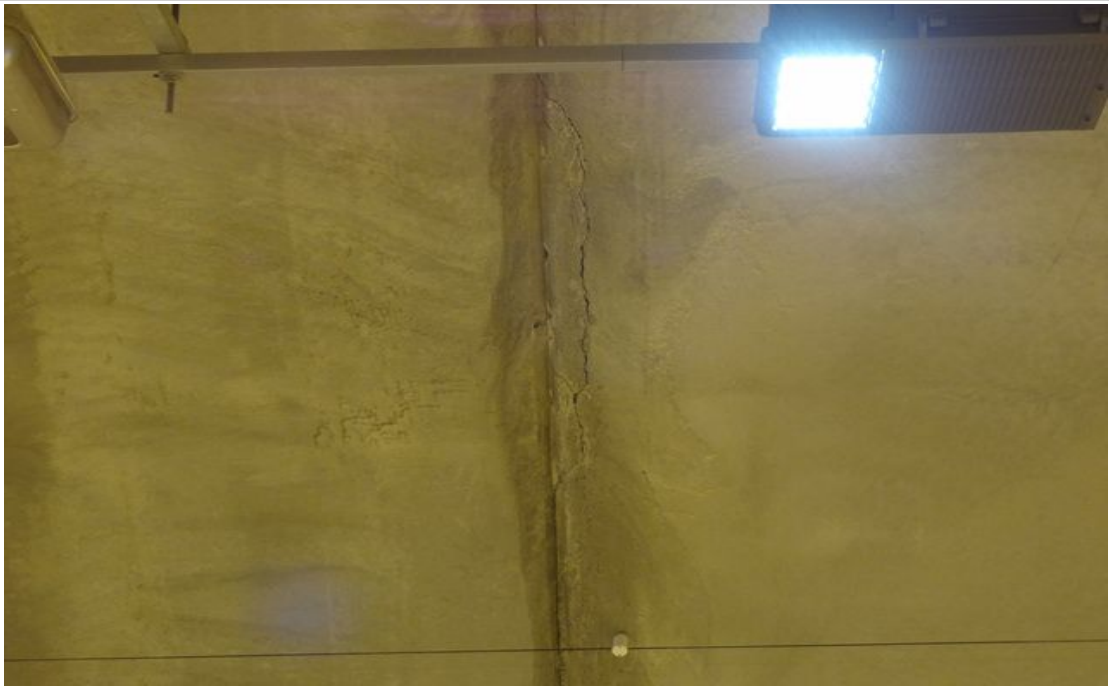
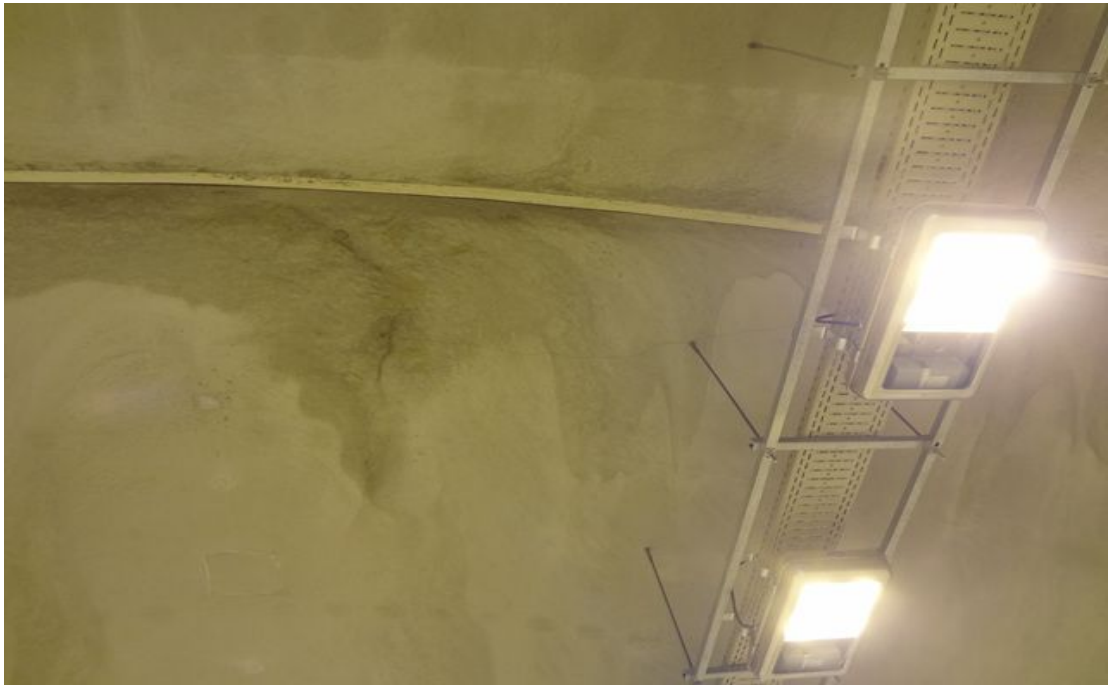
| 사진내용 | 천단부 J05 콘크리트 들뜸 | | 29 |

| 사진내용 | 천단부 J05 콘크리트 들뜸 | | 30 |

| 사진내용 | 천단부 J05 콘크리트 들뜸 | | 31 |

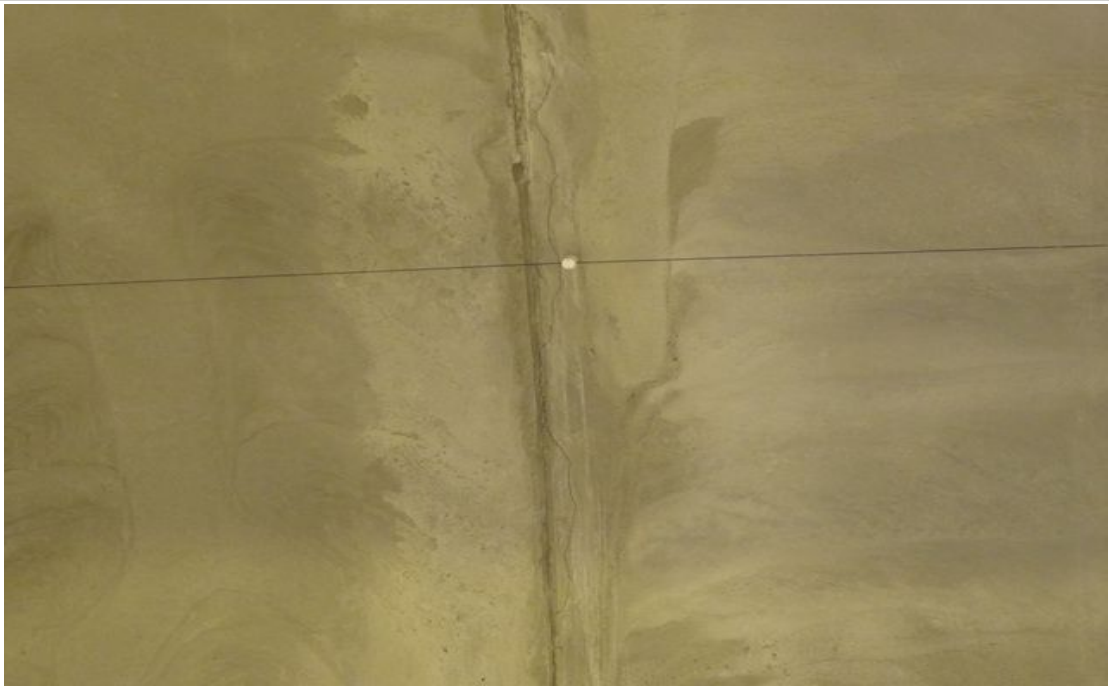
| 사진내용 | 천단부 J20 콘크리트 들뜸 | | 32 |
