## VI. 절토사면

**1. STA.5+570~5+940**

| 과업명 | 제2영동고속도로 건설공사 제7공구 초기점검 | 시설물명 | STA.5+570~5+940 |

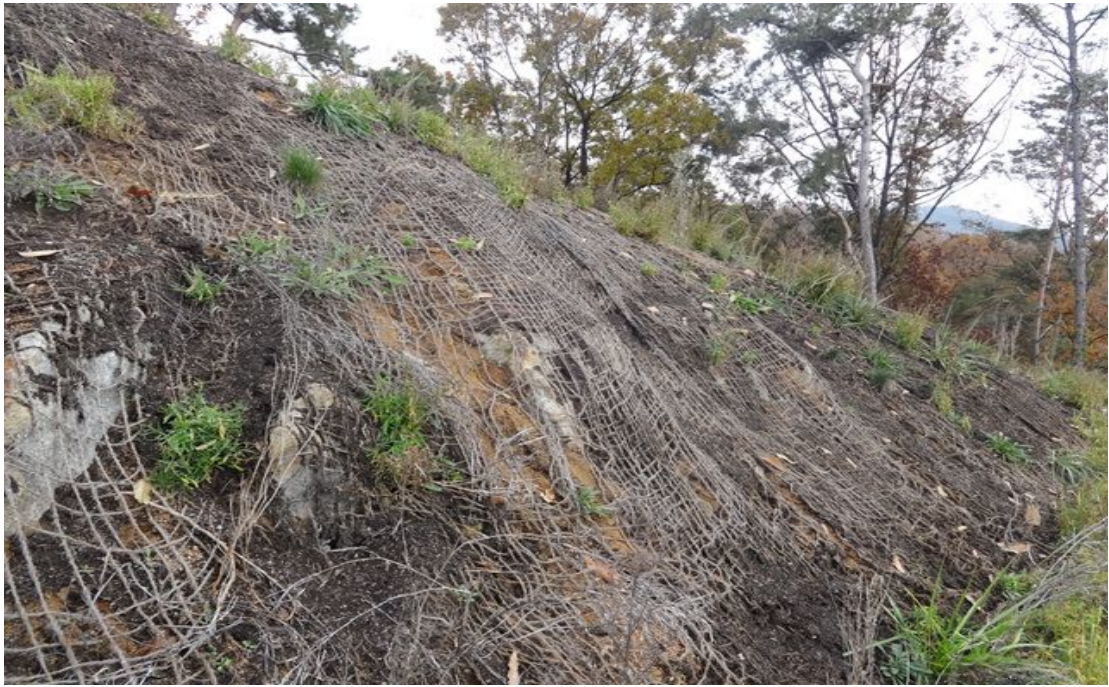
| 사진내용 | 52.27K 7단 녹생토 유실 | | 12 |

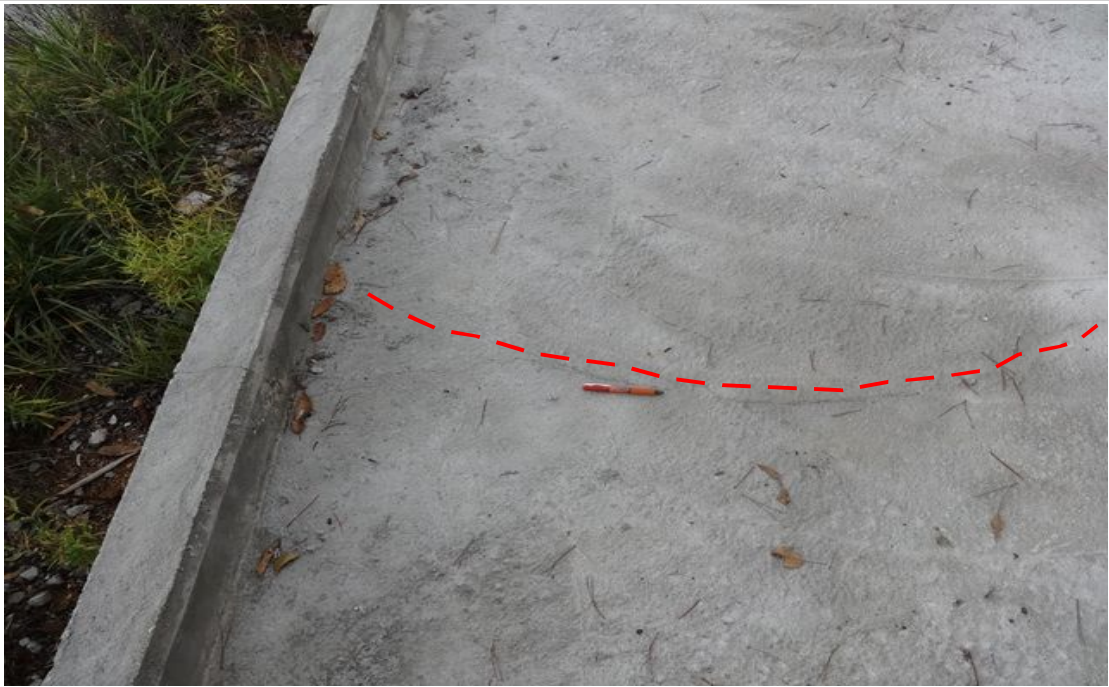
| 사진내용 | 52.29K 1소단배수로 균열 CW=0.1mm | | 13 |

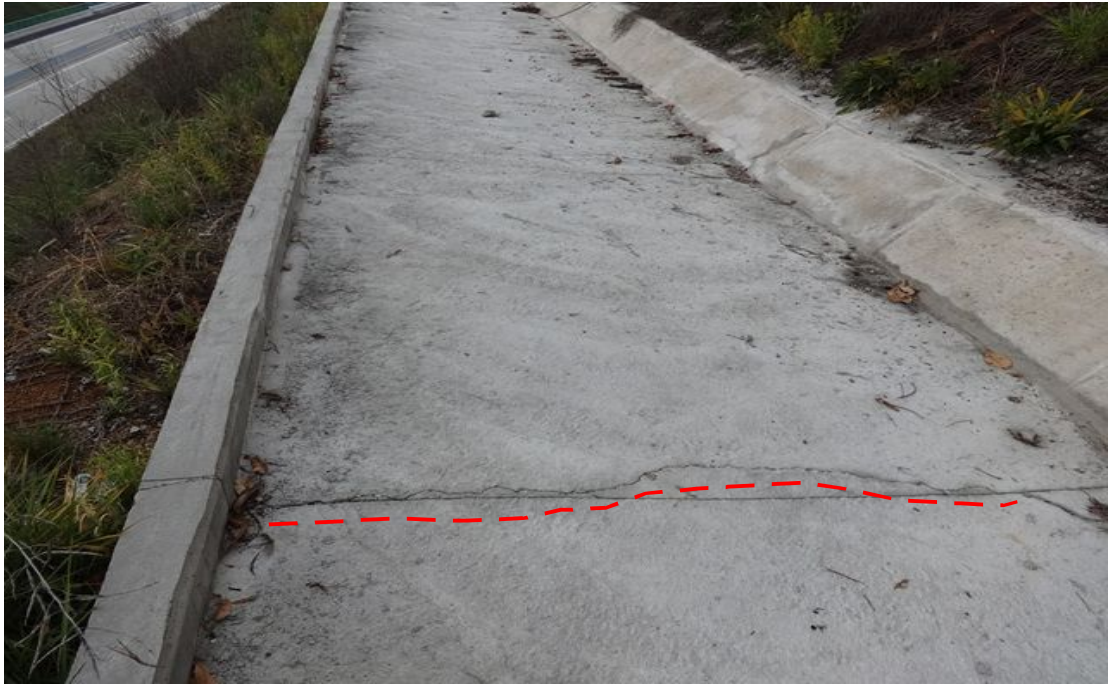
| 사진내용 | 52.27K 1소단배수로 균열 CW=0.5mm | | 14 |

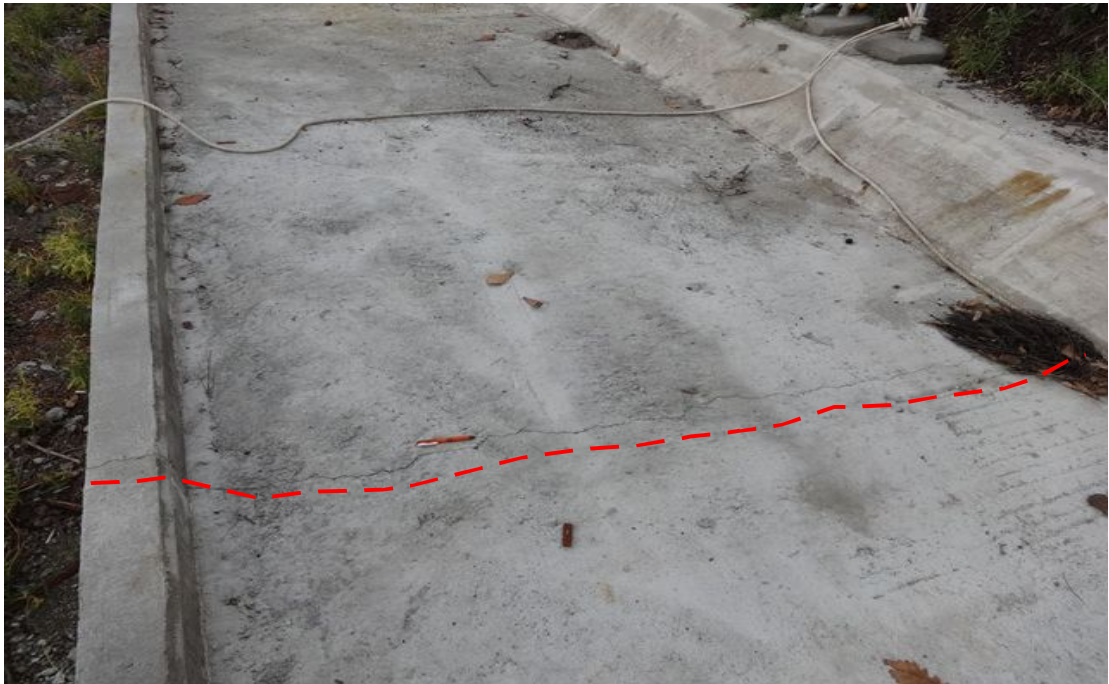
| 사진내용 | 52.23K 1소단배수로 균열 CW=0.5mm | | 15 |
