**2. STA.6+480~6+651**

| 과업명 | 제2영동고속도로 건설공사 제7공구 초기점검 | 시설물명 | STA.6+480~6+651 |

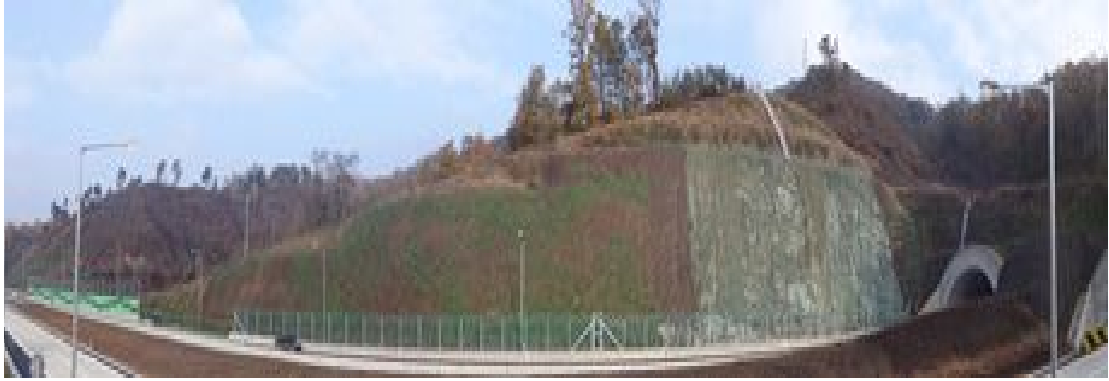
| 과업명 | 제2영동고속도로 건설공사 제7공구 초기점검 | 시설물명 | STA.6+480~6+651 |
|---|---|---|---|
| 사진내용 | 전경 | 1 | |

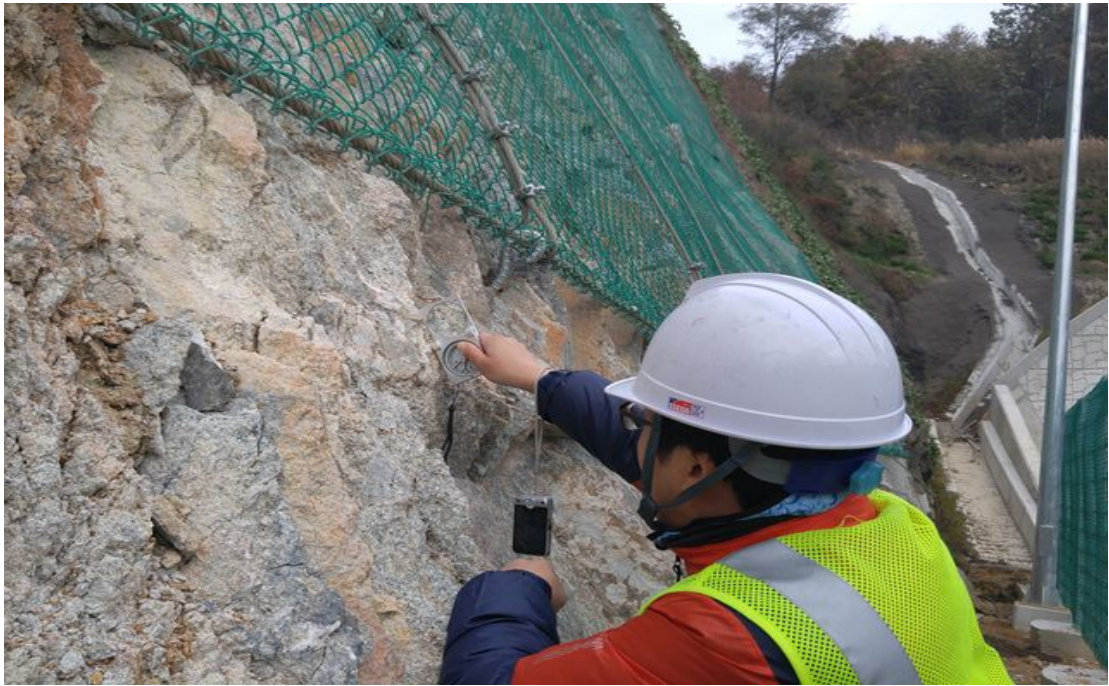
| 과업명 | 제2영동고속도로 건설공사 제7공구 초기점검 | 시설물명 | STA.6+480~6+651 |
|---|---|---|---|
| 사진내용 | 사면 경사 측정 | 2 | |

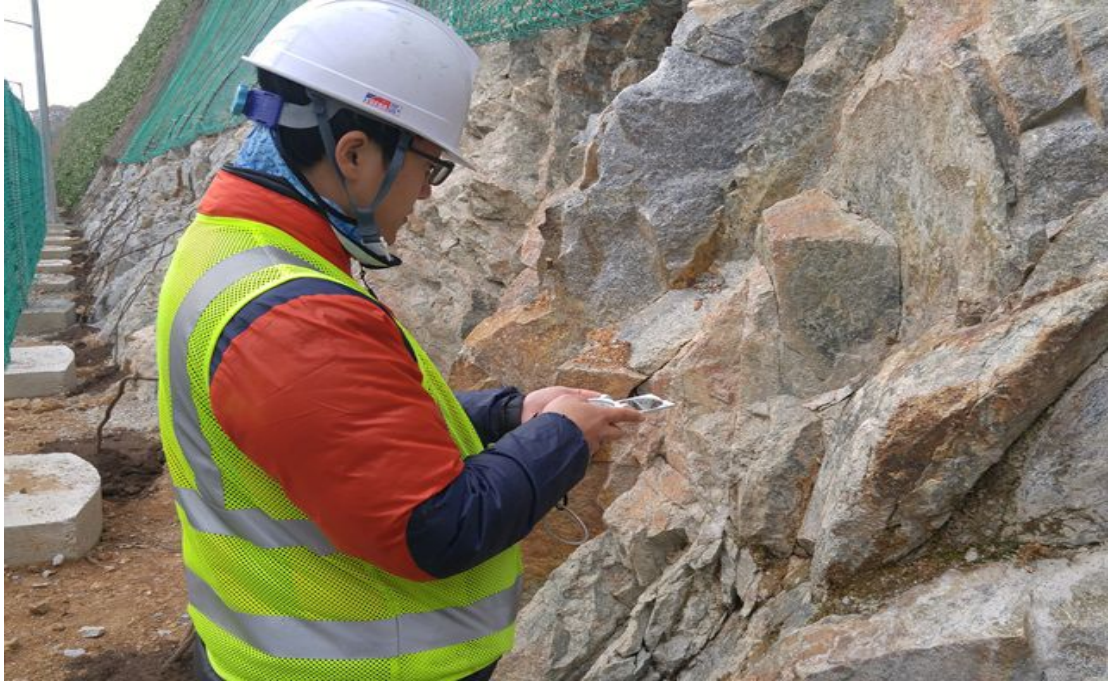
| 사진내용 | 사면 방향 측정 | | 3 |

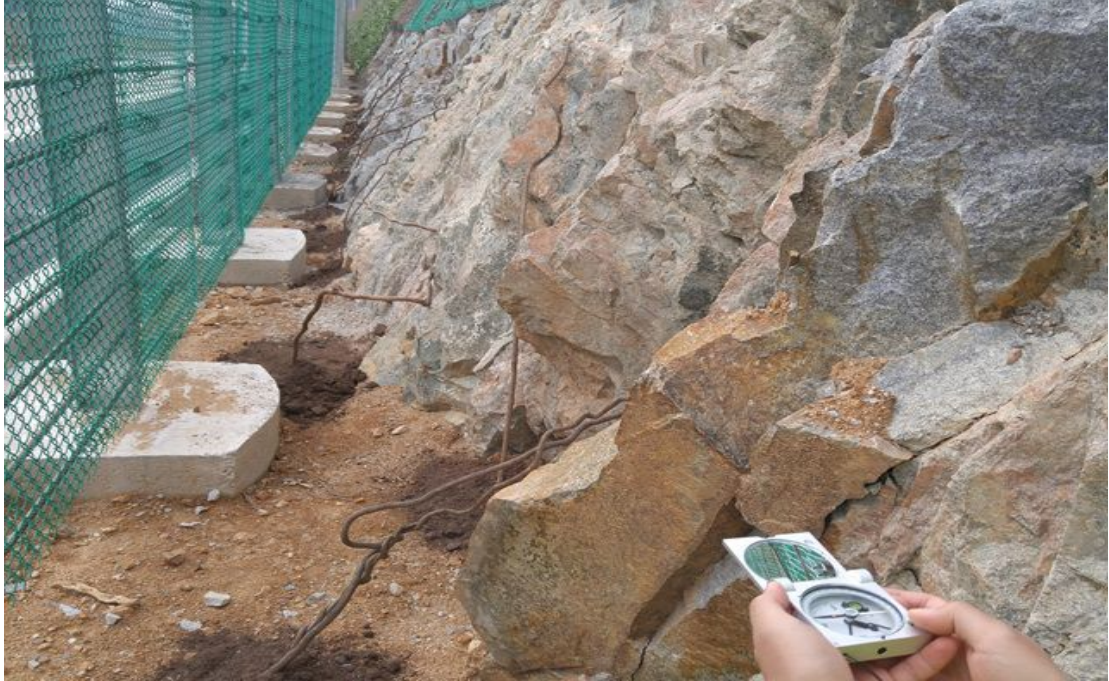
| 사진내용 | 주향 측정 | | 4 |

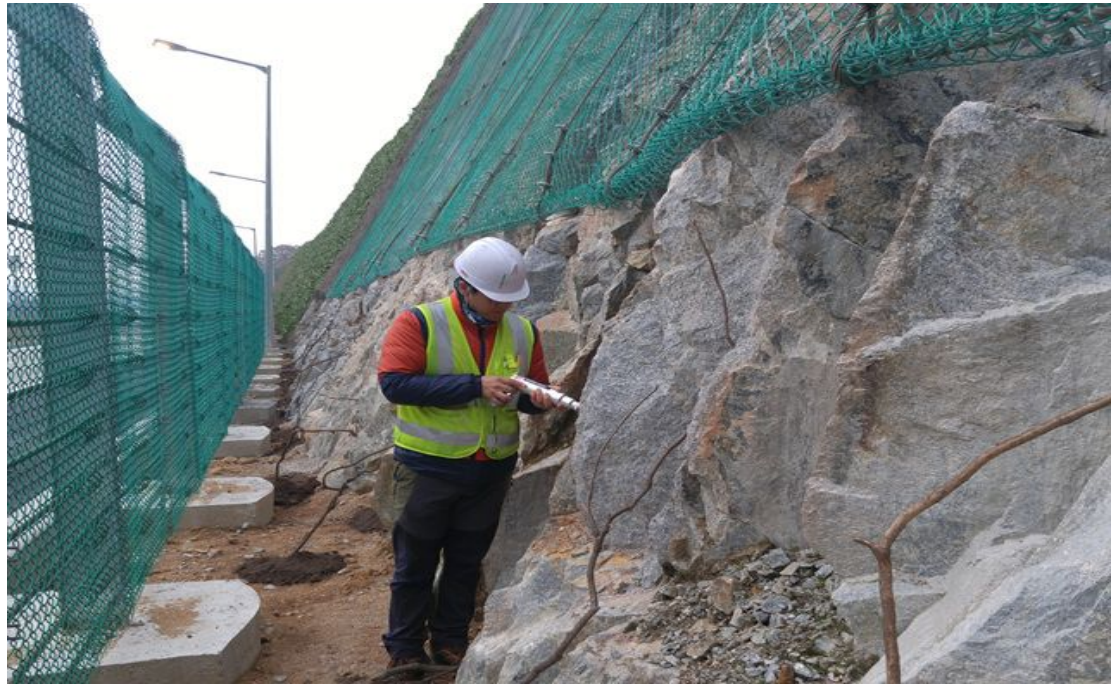
| 사진내용 | 암반 강도 측정 | 5 |

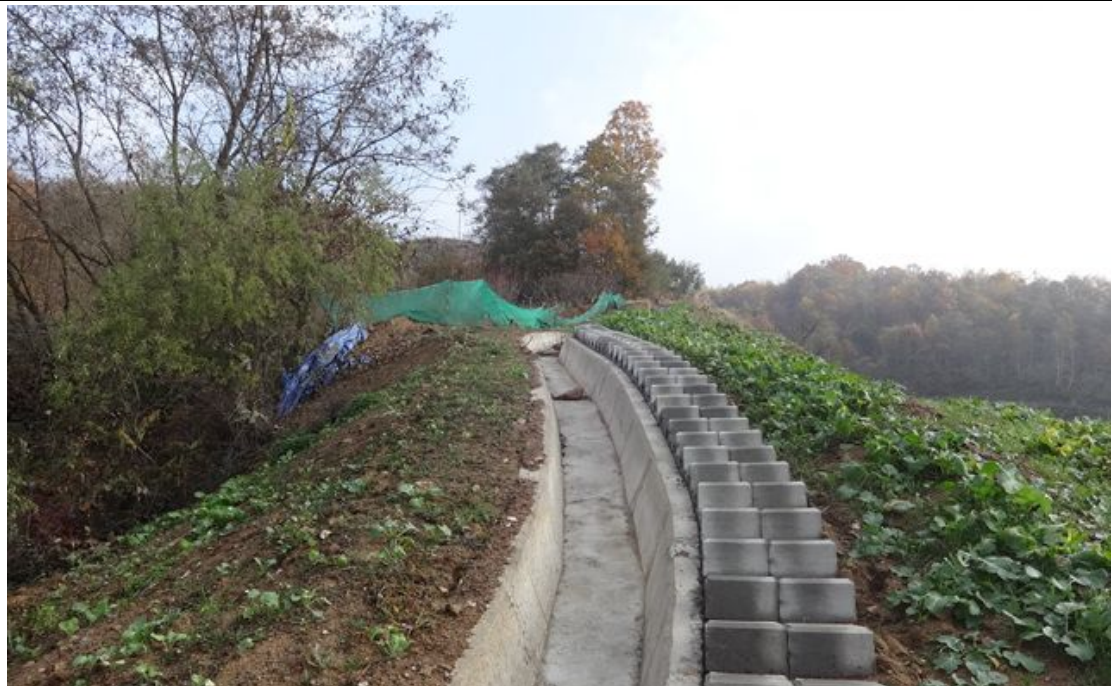
| 사진내용 | 산마루측구 전경 | 6 |

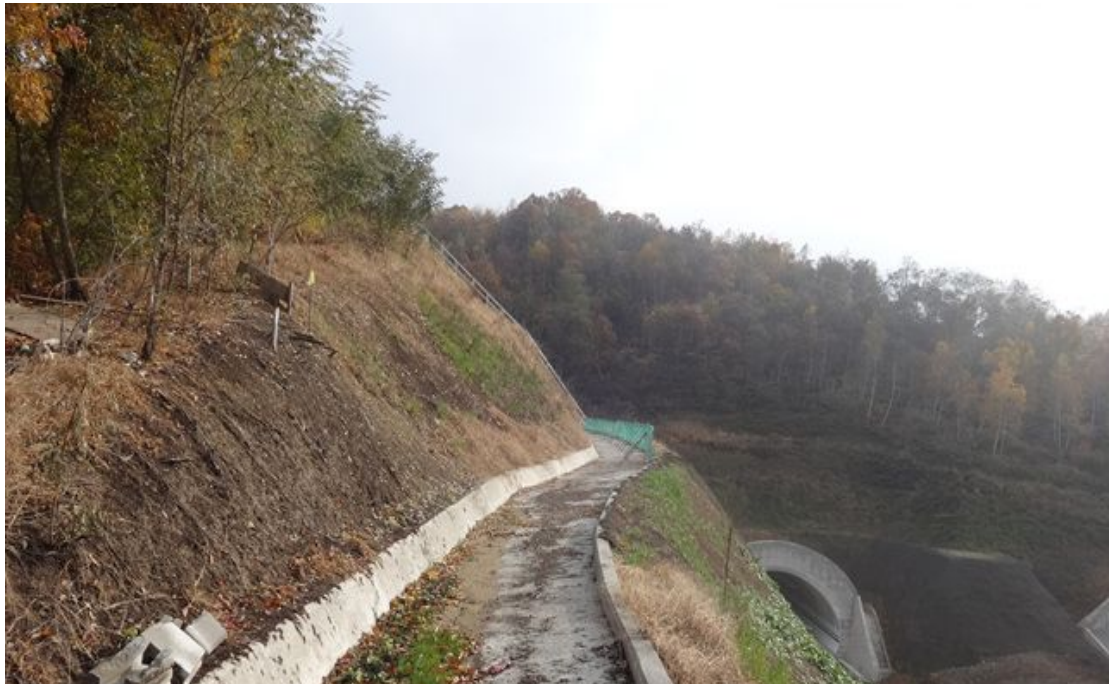
| 사진내용 | 소단배수로 전경 | 7 |

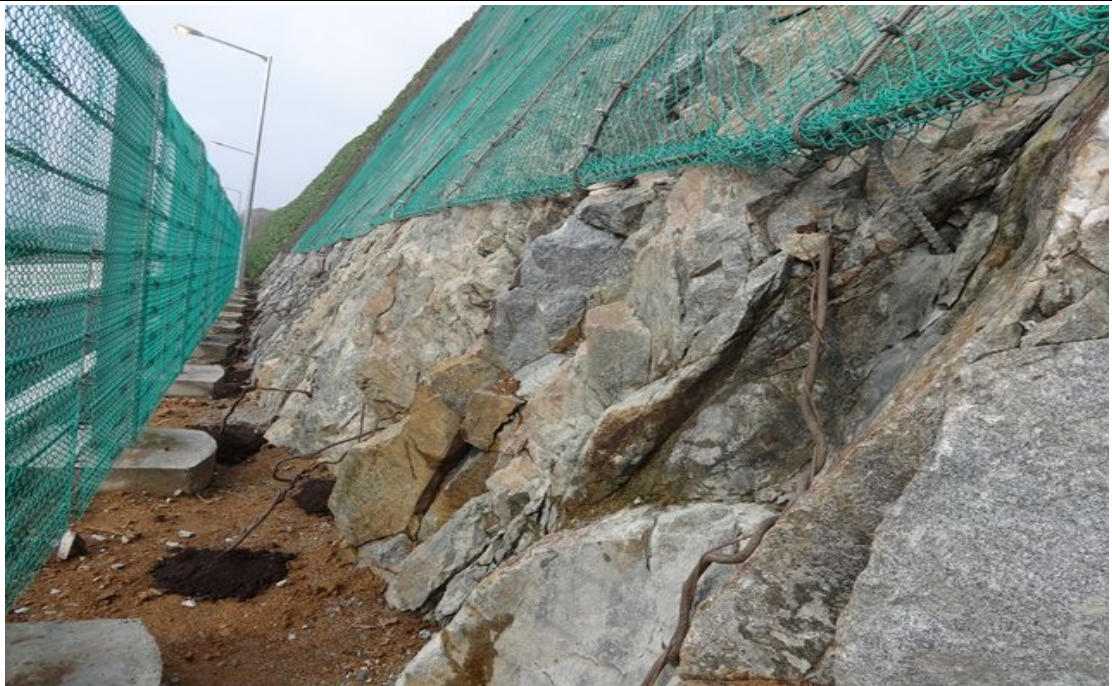
| 사진내용 | 하부 전경 | 8 |

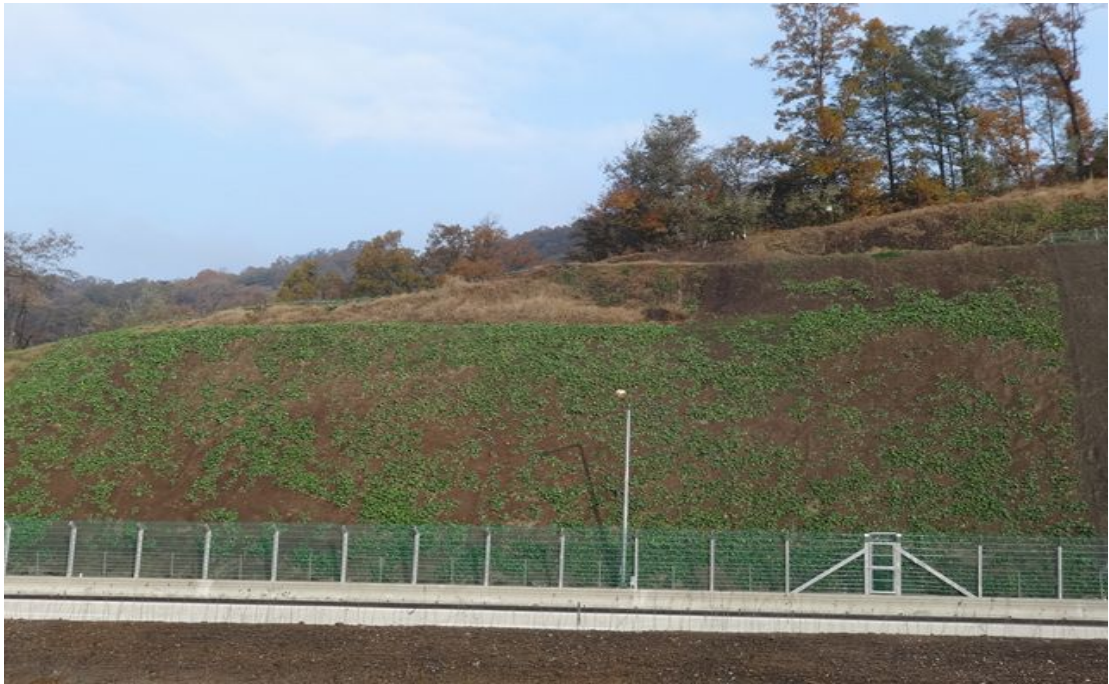
| 사진내용 | 녹생토 및 낙석방지울타리 전경 | | 9 |

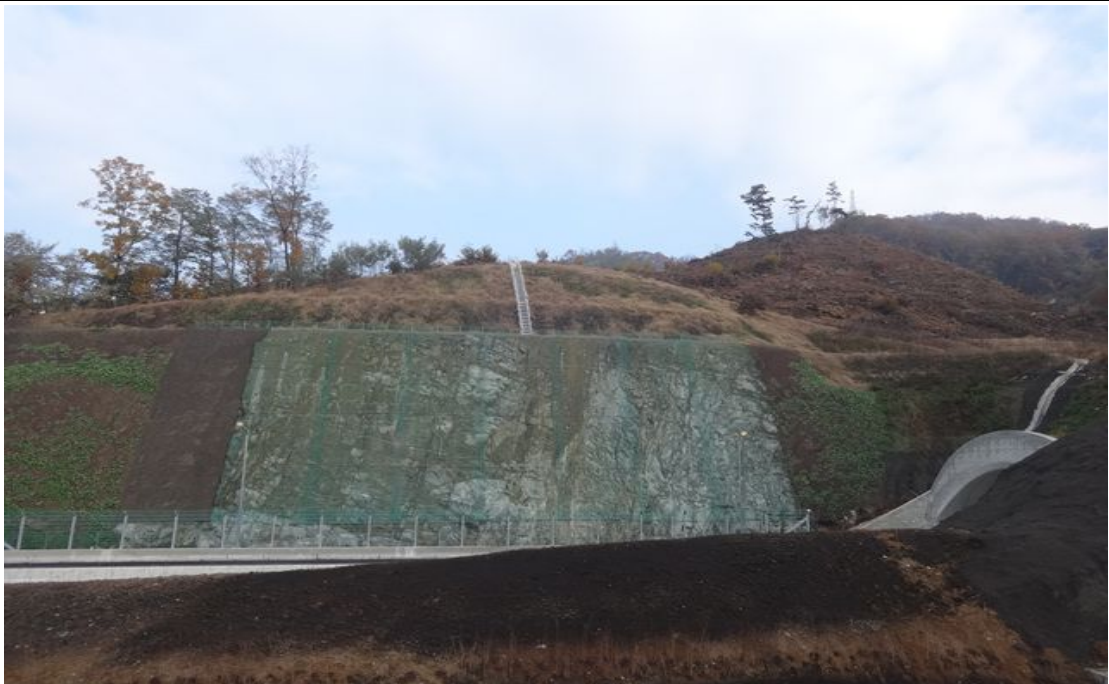
| 사진내용 | 낙석방지망 및 낙석방지울타리 전경 | | 10 |

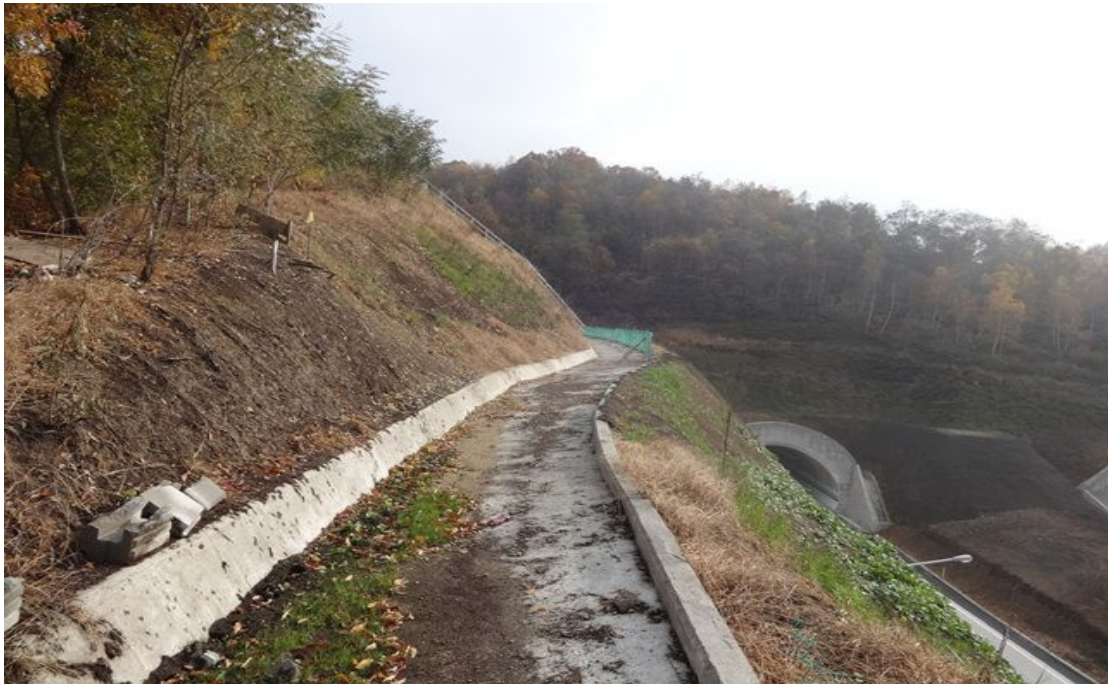
| 사진내용 | 소단배수로 전경 | | 11 |

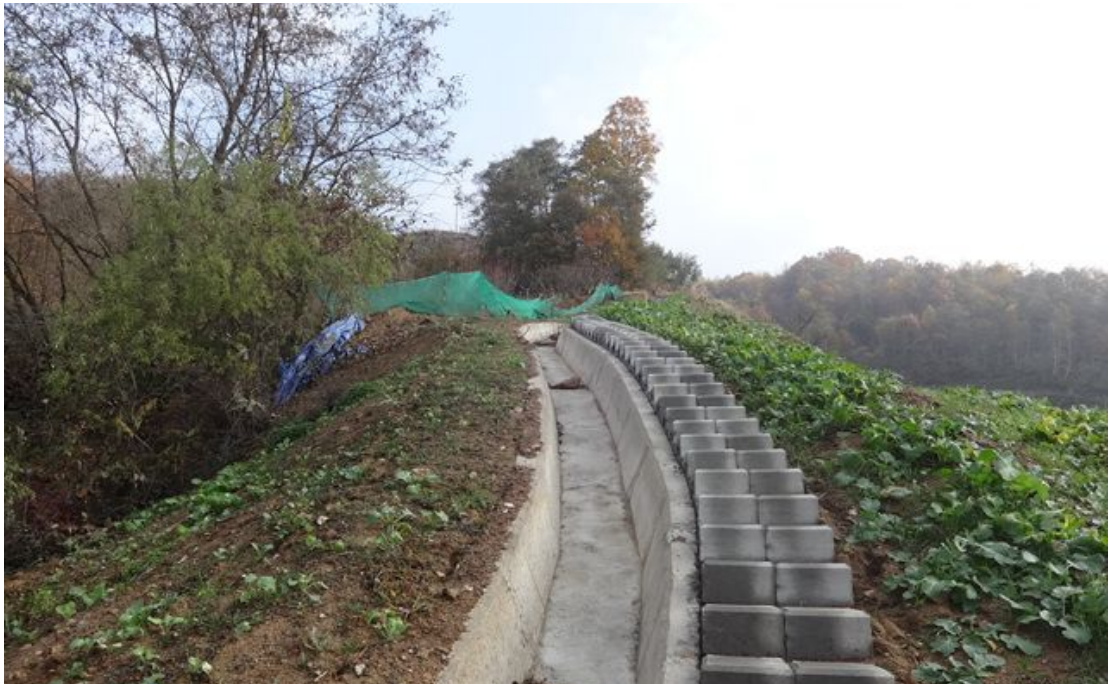
| 사진내용 | 산마루측구 전경 | | 12 |

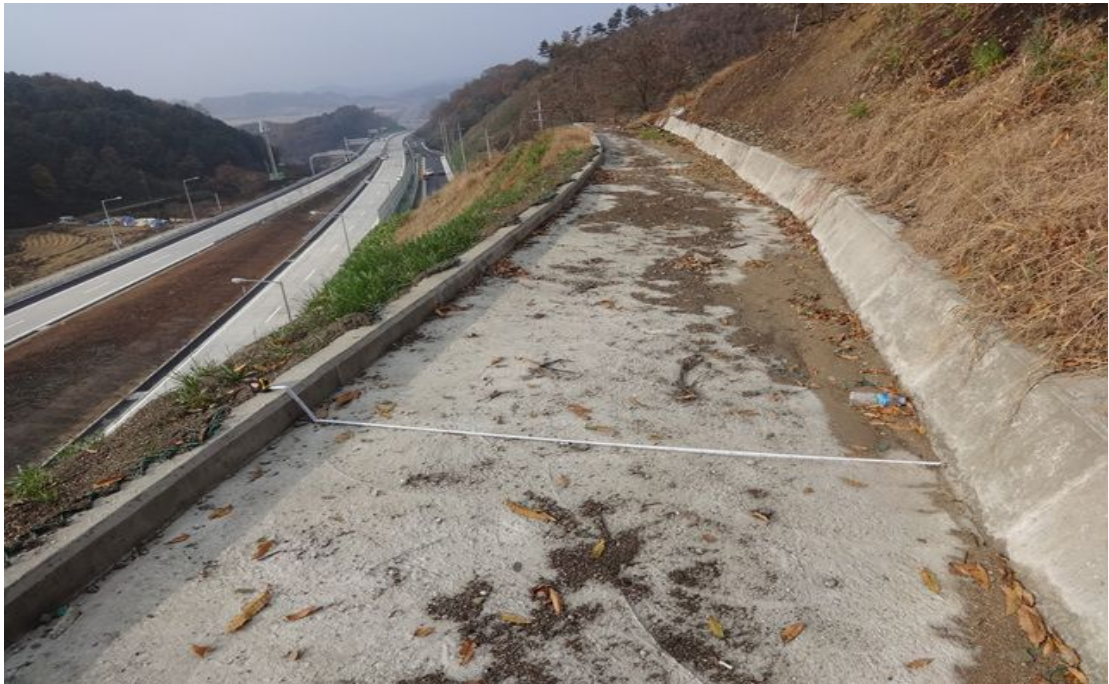
| 사진내용 | 소단배수로 제원 측정 | | 13 |

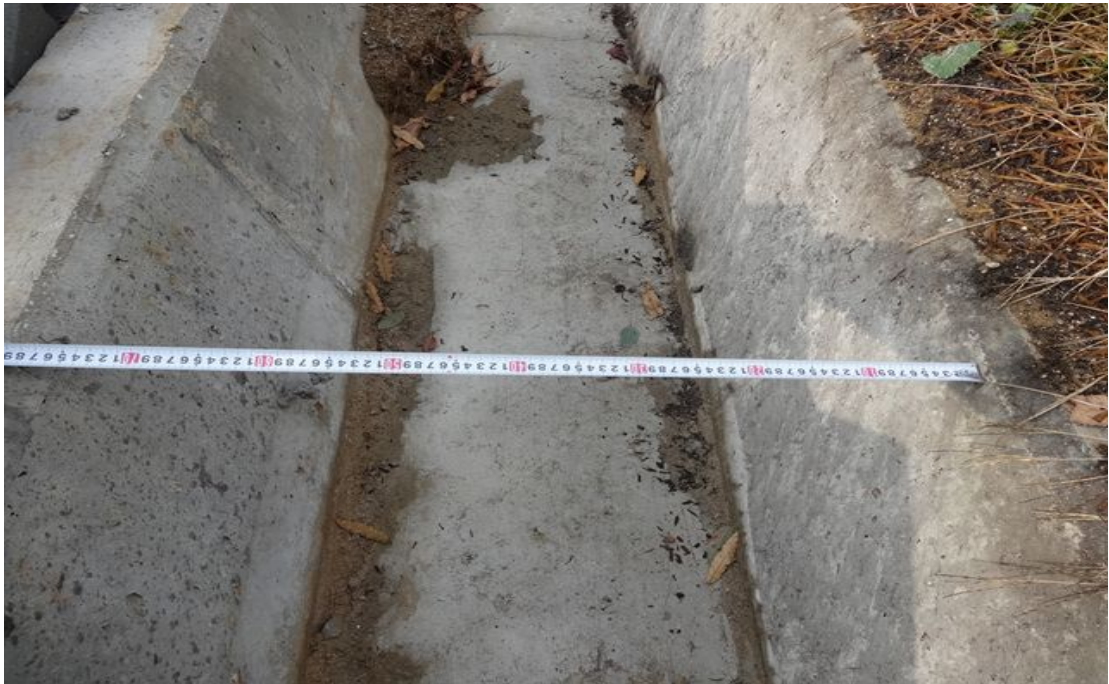
| 사진내용 | 산마루측구 제원 측정 | | 14 |

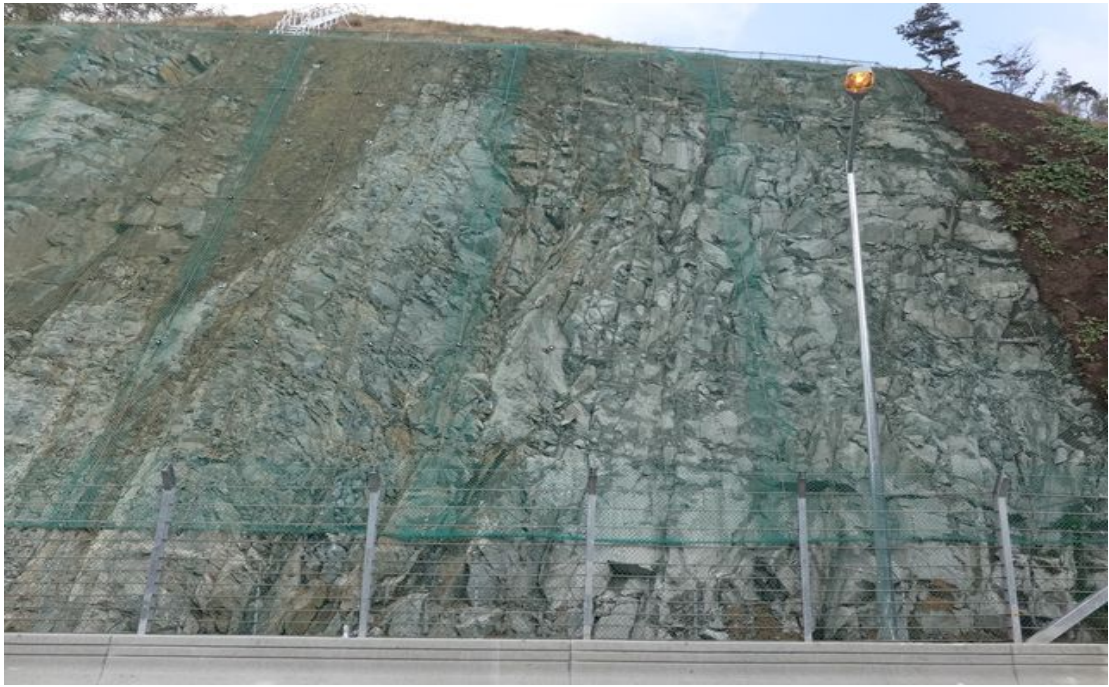
| 사진내용 | 53.03K 1단 낙석방지망 내부 이완암 및 뜬돌 | | 15 |

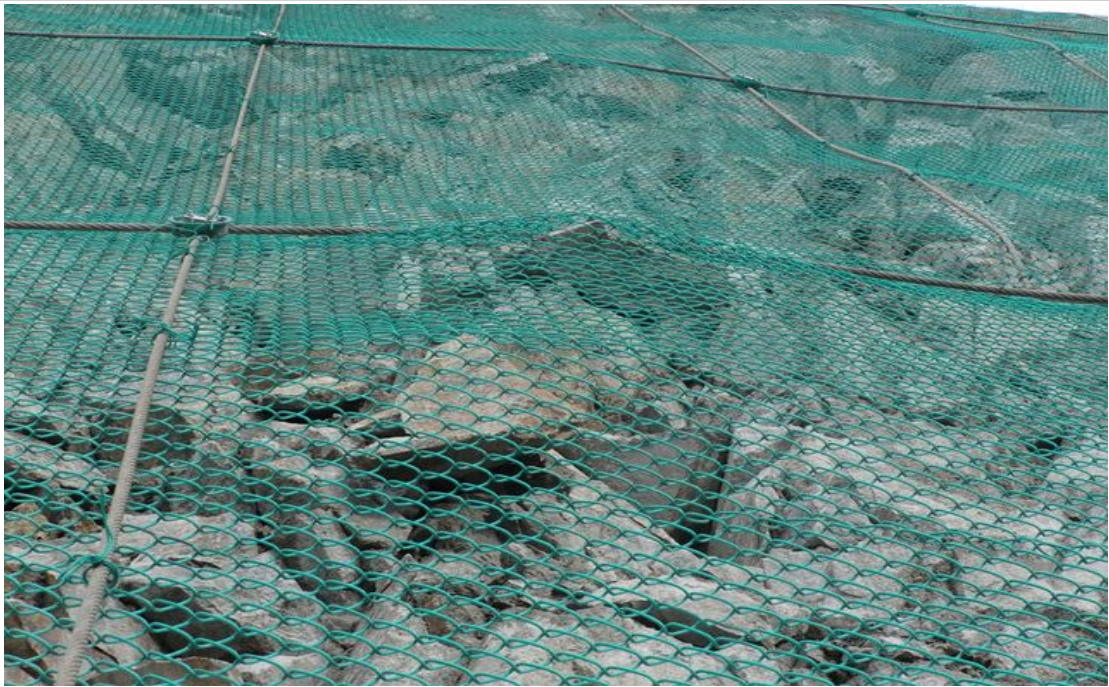
| 사진내용 | 53.03K 1단 낙석방지망 내부 이완암 및 뜬돌 | | 16 |

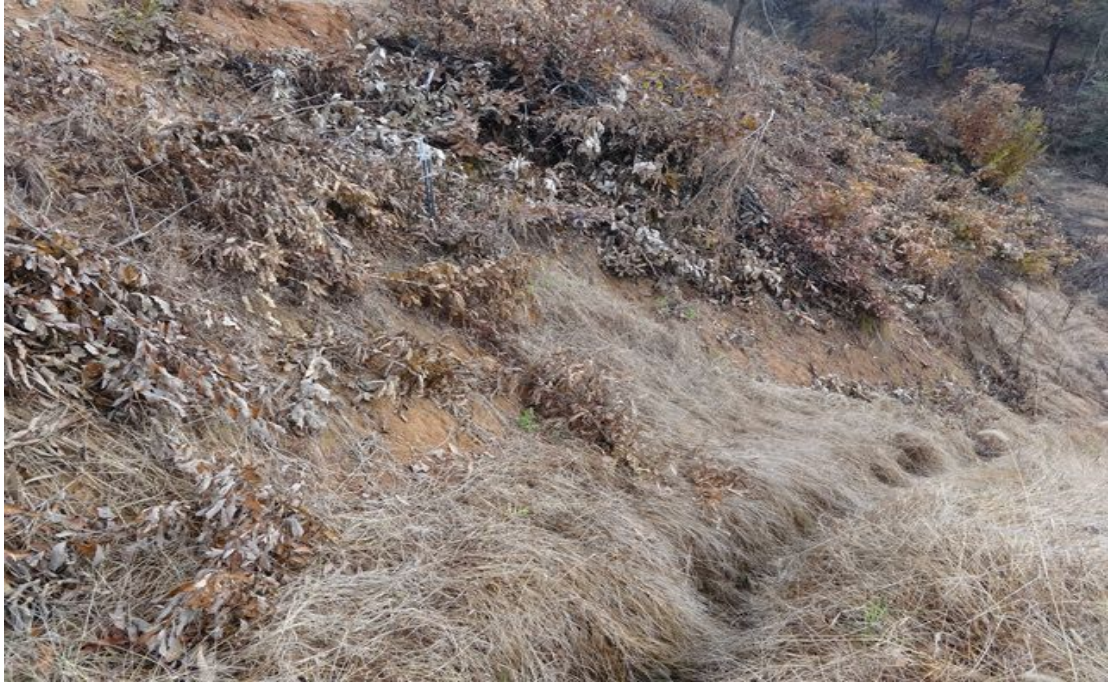
| 사진내용 | 53.05K 자연사면 표층유실 | | 17 |

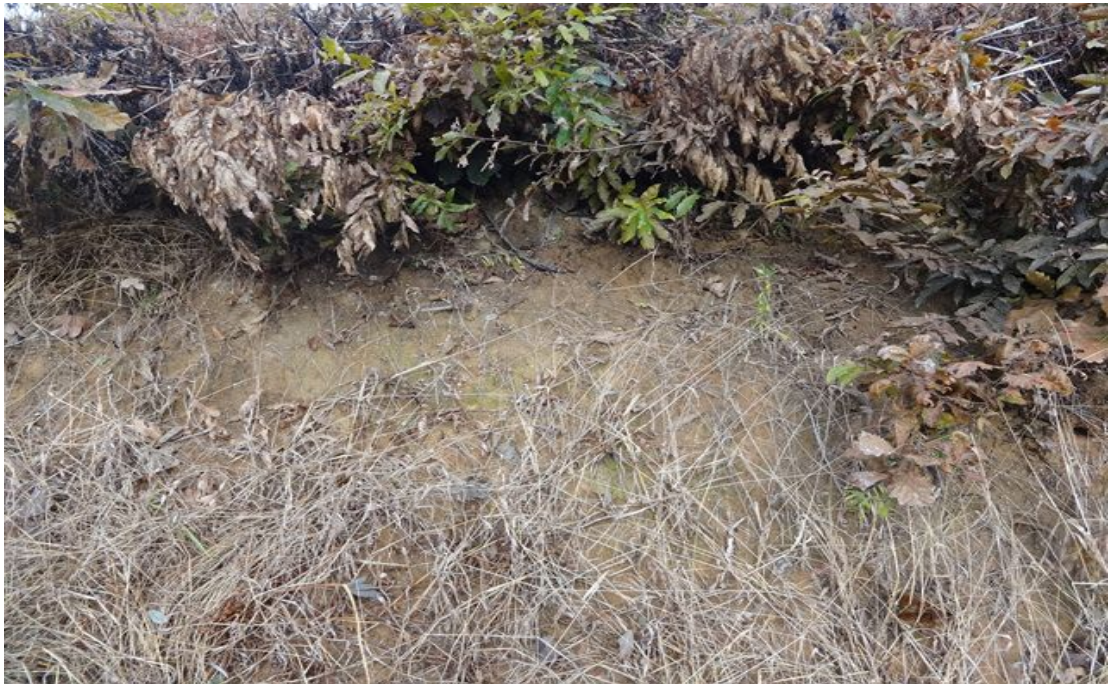
| 사진내용 | 53.05K 자연사면 표층유실 | | 18 |

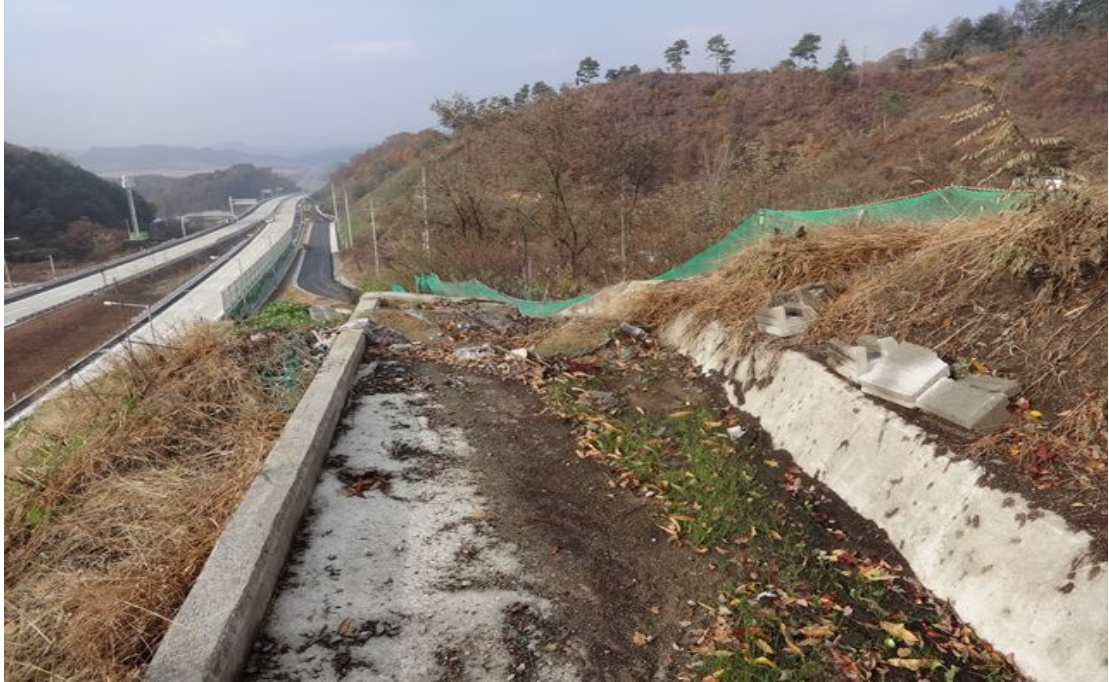
| 사진내용 | 52.98K 1소단배수로 토사퇴적 | | 19 |

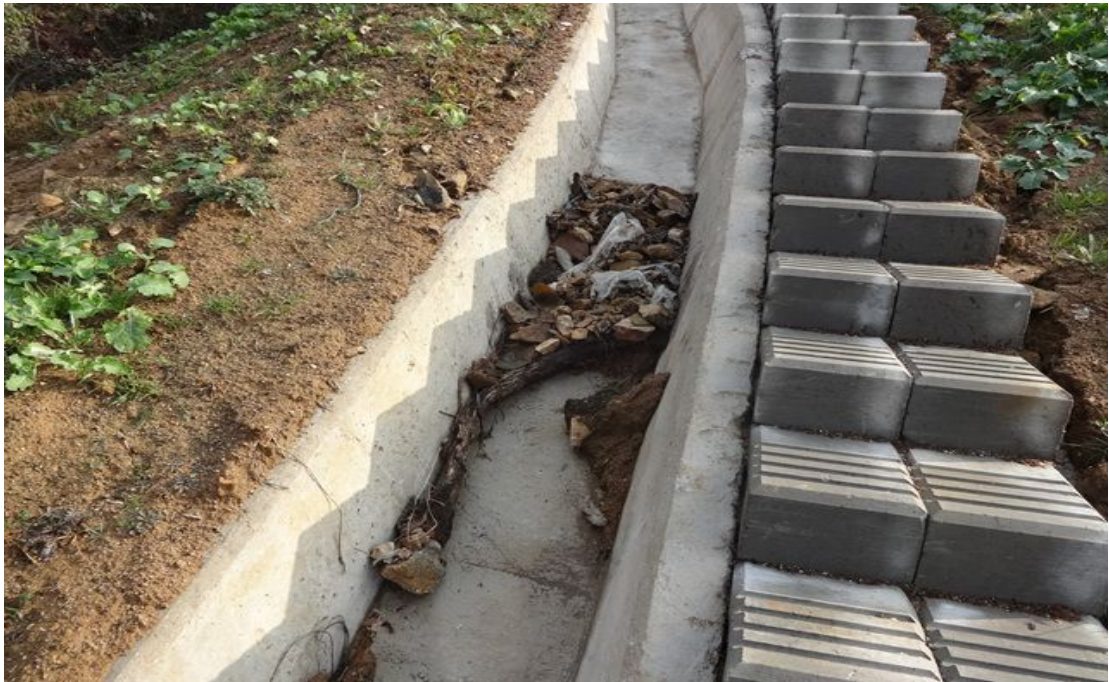
| 사진내용 | 52.94K 산마루측구 토사퇴적 | | 20 |

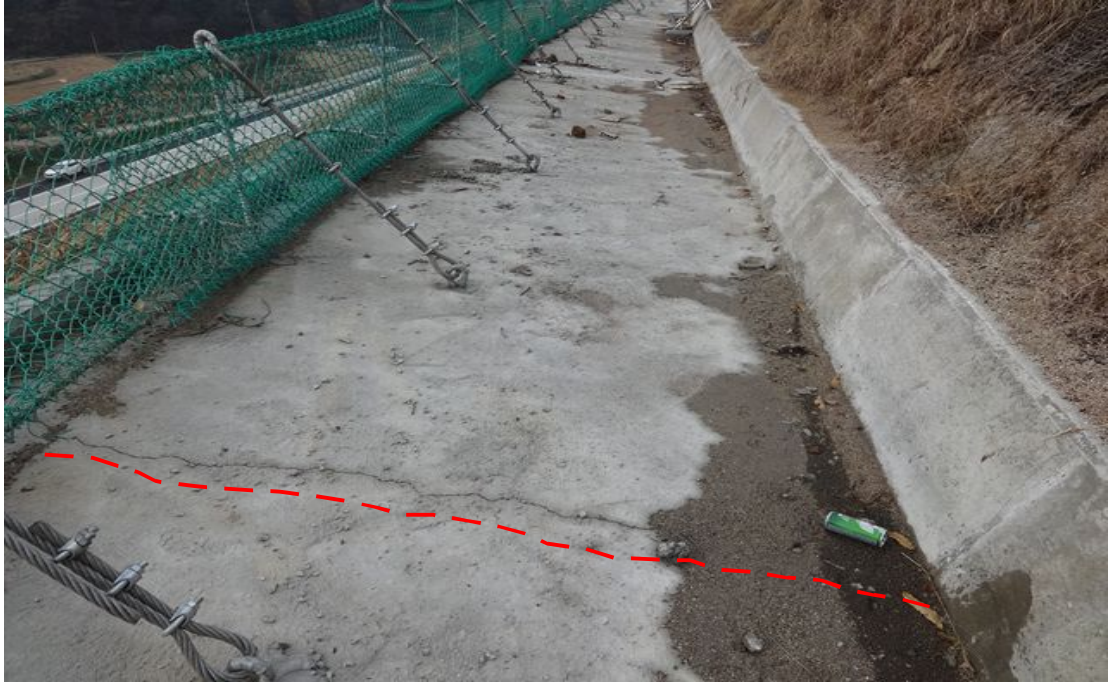
| 사진내용 | 53.05K 1소단배수로 균열 CW=0.5mm | | 21 |

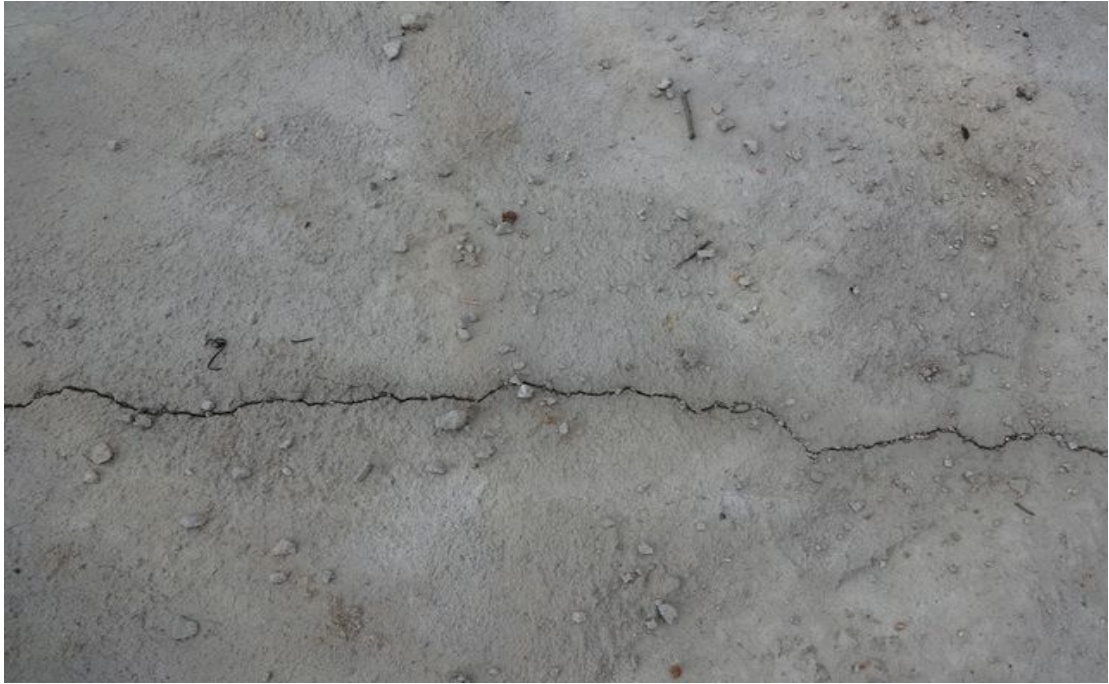
| 사진내용 | 53.05K 1소단배수로 균열 CW=0.5mm | | 22 |

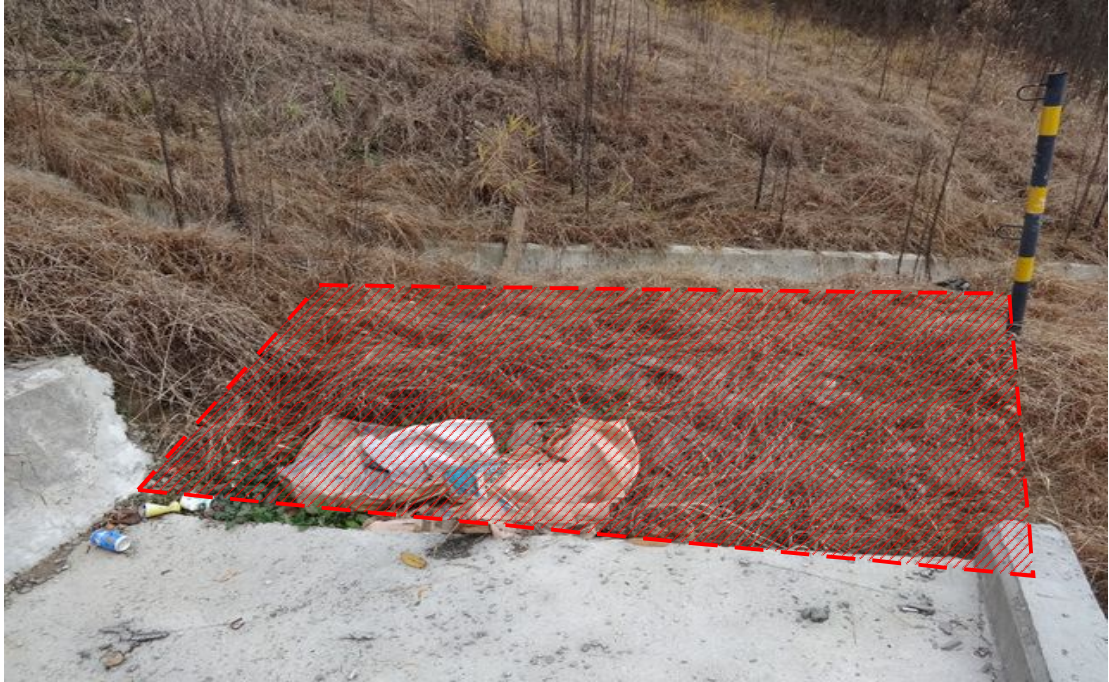
| 사진내용 | 53.07K 1소단배수로~산마루측구 이음부 미설치 | | 23 |

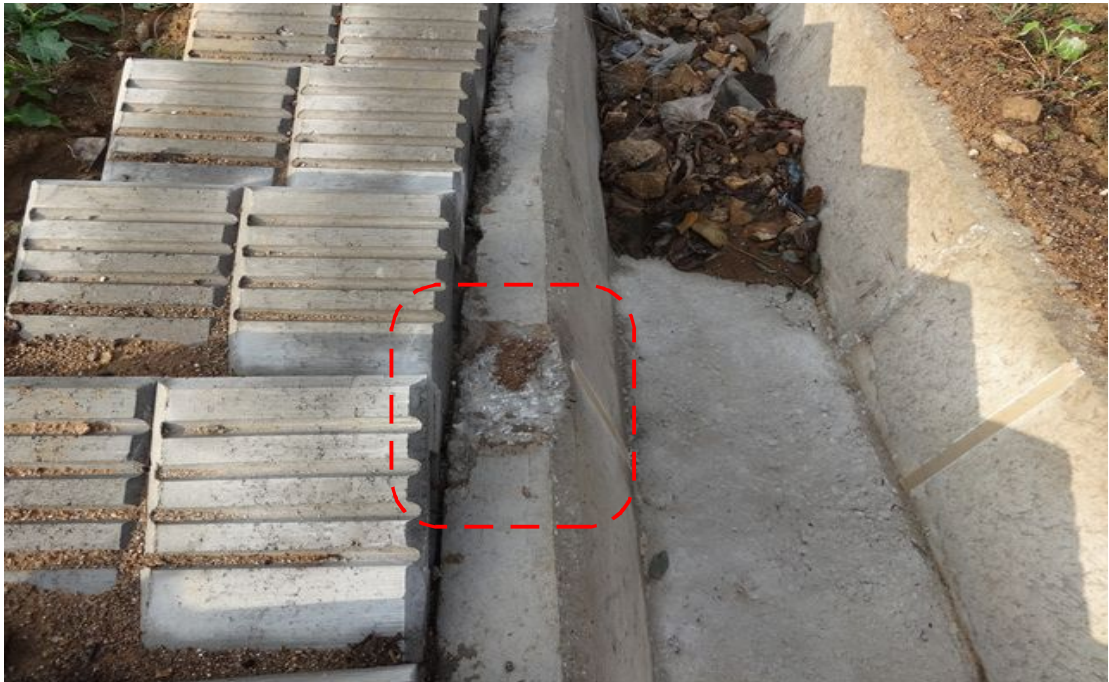
| 사진내용 | 52.94K 산마루측구 파손 | | 24 |
