2017년 상반기 하남역CY장 2층옹벽 외 1개소  
정기점검 및 하자검사 용역

# 제3장 하남역 CY장 옹벽

하남역 CY장 옹벽은 광주광역시 광산구 임곡동의 하남역 컨테이너 야적장 하부에 위치해 있으며, 상부 철근콘크리트 옹벽(방음벽포함)과 하부 보강토옹벽으로 2015년 9월 준공된 시설물로 연장 L=643.0m, 높이 H=5.2~7.8m 시공되어 있다.

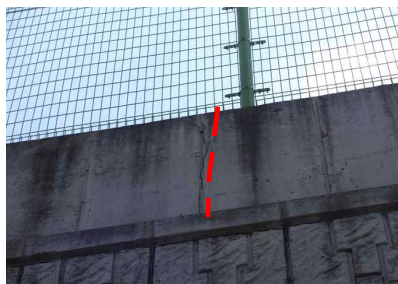
방호벽과 철근콘크리트 옹벽 일부 구간에서 국부적으로 균열 및 들뜸 등의 손상이 발생된 것으로 조사되었다. 기 발생한 손상부는 건조수축과 동결융해 등으로 인한 손상으로 시설물의 내구성 확보 차원의 단면보수, 표면처리 등의 조치가 필요하다.

| 내 용 | 균열(0.3mm이상) | 내 용 | 균열(0.3mm이상) | 내 용 | 균열(0.3mm이상) |
| 규 모 | cw=0.5mm/L=1.0m, 1EA | 규 모 | cw=0.3mm/L=1.0m | 규 모 | cw=0.3mm/L=1.0m |

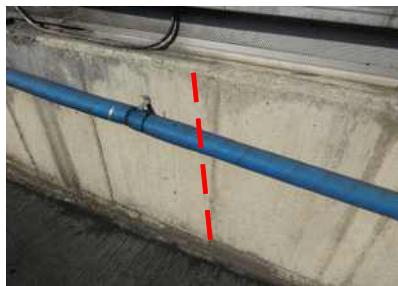
| 내 용 | 균열(0.3mm미만) | 내 용 | 배수구 하부 들뜸 | 내 용 | 배수구 하부 들뜸 |
| 규 모 | cw=0.1mm/L=2.0m | 규 모 | A=0.2mX0.3m | 규 모 | A=0.2mX0.3m |

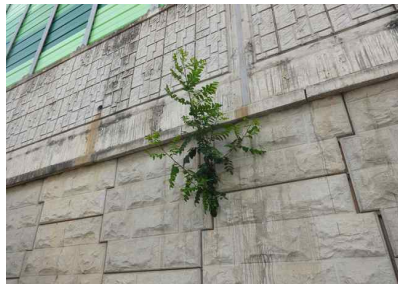
| 내 용 | 식생 | 내 용 | 콘크리트 박락 | 내 용 | 콘크리트 들뜸 |
| 규 모 | - | 규 모 | A=0.1mX0.1m | 규 모 | A=0.2mX1.5m |

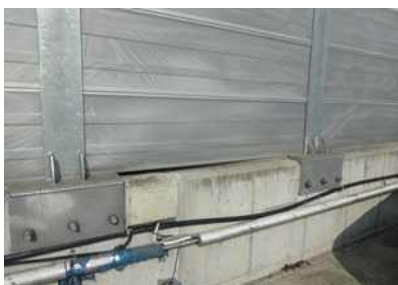
| 위 치 | S25 | 위 치 | S30 | 위 치 | S31 |

| 내 용 | 방음벽 흡음재 탈락 | 내 용 | 방음벽 흡음재 탈락 | 내 용 | 방음판넬 파손 |
| 규 모 | 1EA | 규 모 | 1EA | 규 모 | 3EA |
