### 저불강 제2교

## 제4장 저불강 제2교

### 4.1 개 요

저불강 제2교는 전라남도 화순군 청풍면, 이양면 일원에 위치해 있으며, 상부구조는 IPC Girder 5경간으로 연장 L=160.0m(5@32.0m, 폭 6.6.0m)이며, 하부구조는 T형 교각, 역T형 교대, 기초는 직접기초로 시공된 2016년 10월에 준공된 교량이다.

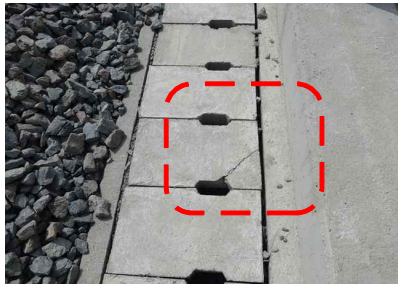
| 위 치 | 바닥판 상면 | 위 치 | S2 보도부 | 위 치 | S4 연석 |
| 내 용 | 전경 | 내 용 | 덮개파손 | 내 용 | 균열(0.3mm미만) |
| 규 모 | - | 규 모 | 1EA | 규 모 | cw=0.1mm/L=0.4m, 1EA |

| 구분 | 결함 및 손상내용 | 단위 | 개소 | 물량 | 비 고 |
|---|---|---|---|---|---|
| 보도부 | 콘크리트 덮개파손 | EA | - | 1 | |

- 보도부에 대한 외관조사결과, 국부적으로 콘크리트 덮개 파손이 조사되었다.
- 연석부에 대한 외관조사결과, 균열(0.3mm미만)이 조사되었다.
- 난간부에 대한 외관조사결과, 손상이 없는 양호한 상태로 조사되었다.
- 기 발생한 손상부는 건조수축과 시공 미흡 등으로 인한 손상으로 시설물의 내구성 확보 차원의 표면처리, 정비 등의 조치가 필요하다.

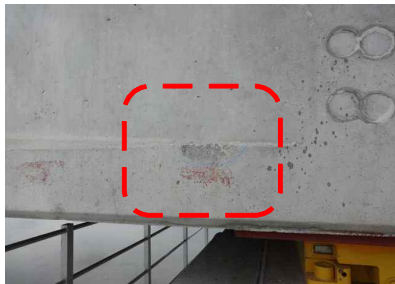
| 위 치 | 거더 | 위 치 | S2 거더 | 위 치 | 가로보 |
| 내 용 | 전경 | 내 용 | 박락 | 내 용 | 전경 |
| 규 모 | - | 규 모 | A=0.1mX0.1m | 규 모 | - |

| 구분 | 결함 및 손상내용 | 단위 | 개소 | 물량 | 비 고 |
|---|---|---|---|---|---|
| 거더 | 박락 | m <sup>2</sup> | 4 | 0.11 | |

- 바닥판하면의 외관조사 결과, 손상이 없는 양호한 상태로 조사되었다.
- 거더에 대한 외관조사 결과, 공사중 발생한 국부적인 콘크리트 박락 등이 조사되었다.
- 가로보에 대한 외관조사 결과, 일부 구간에서 국부적인 콘크리트 들뜸, 재료분리 등의 손상이 조사되었다.
- 기 발생한 손상부는 시공미흡으로 발생한 손상으로 시설물의 내구성 확보를 위한 단면보수 등의 조치가 필요하다.

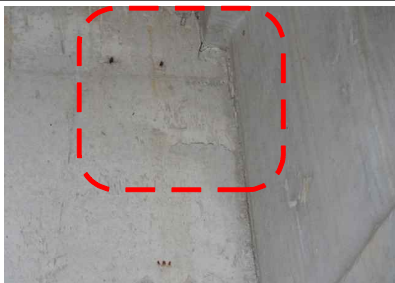
| 위 치 | S1 가로보 | 위 치 | S4 가로보 | 위 치 | S5 가로보 |
| 내 용 | 들뜸 | 내 용 | 재료분리 | 내 용 | 재료분리 |
| 규 모 | A=0.2mX0.2m | 규 모 | A=0.2mX1.0m | 규 모 | A=0.2mX0.3m, 2EA |

| 구분 | 결함 및 손상내용 | 단위 | 개소 | 물량 | 비 고 |
|---|---|---|---|---|---|
| 가로보 | 들뜸 | m <sup>2</sup> | 1 | 0.04 | |

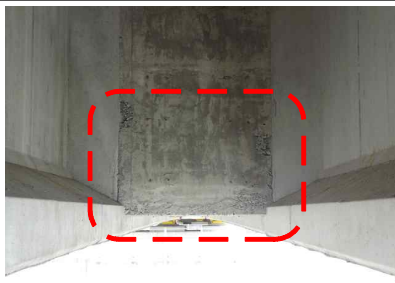
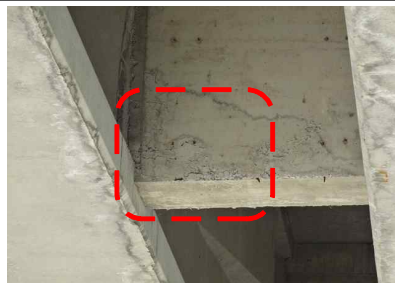
| 구분 | 결함 및 손상내용 | 단위 | 개소 | 물량 | 비 고 |
|---|---|---|---|---|---|
| | 재료분리 | m <sup>2</sup> | 4 | 0.34 | |

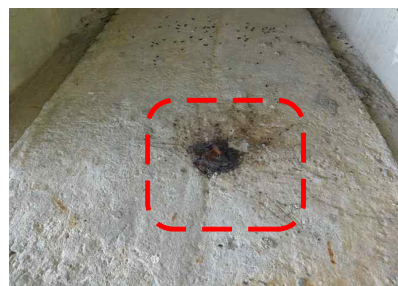
| 위 치 | 교대 A1 | 위 치 | 교각 | 위 치 | 교각 P1 |
| 내 용 | 전경 | 내 용 | 전경 | 내 용 | 마감불량 |
| 규 모 | - | 규 모 | - | 규 모 | 8EA |

| 구분 | 결함 및 손상내용 | 단위 | 개소 | 물량 | 비 고 |
|---|---|---|---|---|---|
| 교각 | 마감미흡(불량) | m <sup>2</sup> | 32 | 0.32 | |

- 하부구조는 T형 교각 4기, 역T형 교대 2기로 시공되어 있으며, 기초는 직접기초이다.
- 교대에 대한 외관조사 결과, 손상이 없는 양호한 상태로 조사되었다.
  - 교각에 대한 외관조사 결과, 균열(0.3mm 미만), 망상균열, 코핑 상면 마감불량 등의 손상이 조사되었다.
  - 기 발생한 손상부는 건조수축과 시공 미흡에 의한 손상으로 시설물의 내구성 확보 차원의 표면처리, 단면보수 등의 조치가 필요하다.

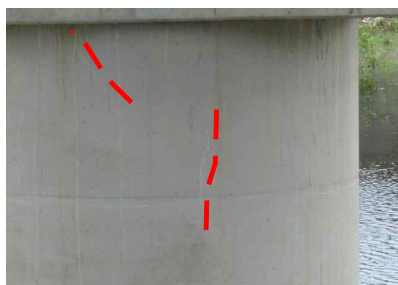
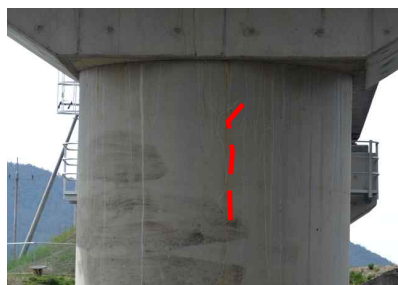
| 위 치 | 교각 P2 | 위 치 | 교각 P3 | 위 치 | 교각P4 |
| 내 용 | 균열(0.3mm미만) | 내 용 | 균열(0.3mm미만) | 내 용 | 망상균열 |
| 규 모 | cw=0.1mm/L=1.0m, 2EA | 규 모 | cw=0.2mm/L=2.0m | 규 모 | A=1.0mX1.0m |

| 구분 | 결함 및 손상내용 | 단위 | 개소 | 물량 | 비 고 |
|---|---|---|---|---|---|
| | 균열(폭 0.3mm미만) | m <sup>2</sup> | 11 | 13.0 | |

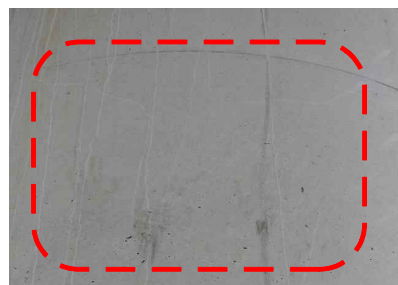
| 구분 | 결함 및 손상내용 | 단위 | 개소 | 물량 | 비 고 |
|---|---|---|---|---|---|
| | 망상균열 | m <sup>2</sup> | 1 | 1.0 | |

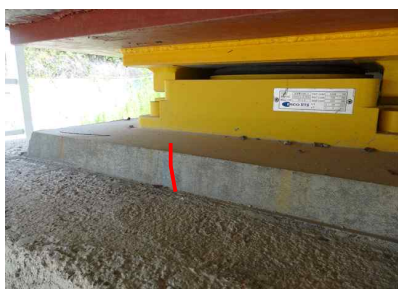
| 위 치 | 교량받침 교대 | 위 치 | 교량받침 A2-SH1 | 위 치 | 교량받침 A2-SH2 |
| 내 용 | 유간 측정 | 내 용 | 무수축물탈 균열 | 내 용 | 무수축물탈 마감들뜸 |
| 규 모 | - | 규 모 | cw=0.1mm/L=0.2m, 1EA | 규 모 | A=0.1m×0.1m |

| 구분 | 결함 및 손상내용 | 단위 | 개소 | 물량 | 비 고 |
|---|---|---|---|---|---|
| | 무수축물탈 균열 | m | 15 | 3.0 | |

- 받침장치는 스펠리컬 받침으로 가동상태는 양호한 상태이나, 일부 구간에서 받침 콘크리트 재료분리, 무수축물탈 균열, 마감재 들뜸, 파손 등이 조사되었다.
- 기 발생한 손상은 건조수축, 시공미흡 등으로 인한 손상으로 내구성 확보 차원의 단면보수, 표면처리 등의 조치가 필요하다.

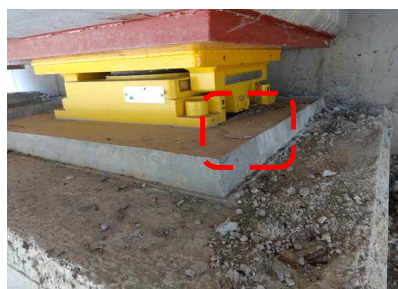
| 구분 | 결함 및 손상내용 | 단위 | 개소 | 물량 | 비 고 |
|---|---|---|---|---|---|
| | 무수축물탈 마감재들뜸 | m <sup>2</sup> | 5 | 0.05 | |

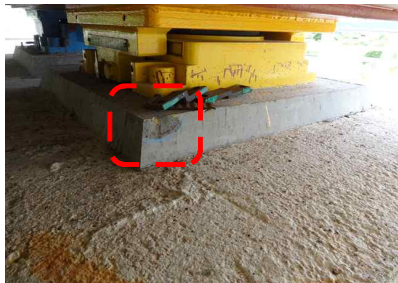
| 위 치 | 교량받침 교각 | 위 치 | 교량받침 P1-SH3 | 위 치 | 교량받침 P1-SH4 |
| 내 용 | 유간 측정 | 내 용 | 무수축물탈 파손 | 내 용 | 받침콘크리트 재료분리 |
| 규 모 | - | 규 모 | A=0.1m×0.1m | 규 모 | A=0.1m×0.1m, 4EA |

| 구분 | 결함 및 손상내용 | 단위 | 개소 | 물량 | 비 고 |
|---|---|---|---|---|---|
| | 무수축물탈 파손 | m <sup>2</sup> | 1 | 0.01 | |

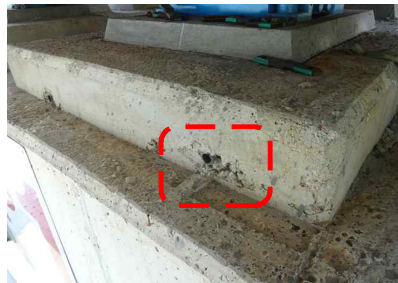
| 구분 | 결함 및 손상내용 | 단위 | 개소 | 물량 | 비 고 |
|---|---|---|---|---|---|
| 교량받침 | 받침콘크리트 재료분리 | m <sup>2</sup> | 1 | 0.01 | |

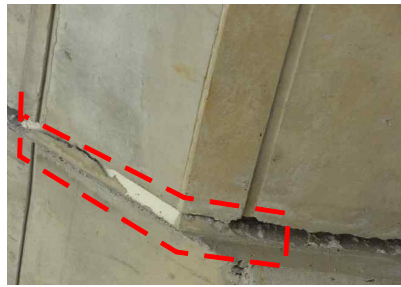
| 위 치 | 신축이음 | 위 치 | 신축이음 P4 | 위 치 | 신축이음 A2 |
| 내 용 | 하부 전경 | 내 용 | 간격재 미제거 | 내 용 | 간격재 미제거 |
| 규 모 | cw=0.1mm/L=0.9m, 1EA | 규 모 | L=1.0m | 규 모 | L=1.0m |

| 구분 | 결함 및 손상내용 | 단위 | 개소 | 물량 | 비 고 |
|---|---|---|---|---|---|
| 신축이음 | 간격재 미제거 | m | 2 | 2.0 | |

- 신축이음장치는 방수형 탄성 봉합재로 가동상태는 양호한 상태이나, 일부 구간에서 신축이음 하부 간격재 미제거가 조사되었다.
- 기 발생한 손상은 시공 미흡으로 인한 손상으로 간격재 제거가 필요하다.
