# 2017년 상반기 하남역CY장 2종옹벽 외 1개소 정기 점검 및 하자 검사 용역 정기 점검 보고서

2017. 06

한국철도공사 광주본부

[주] 명 성 엔 지 니 어 링

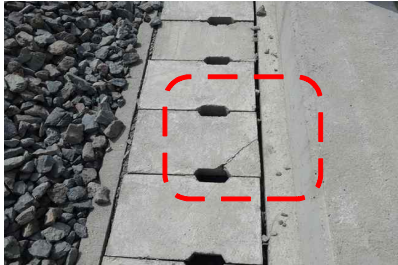
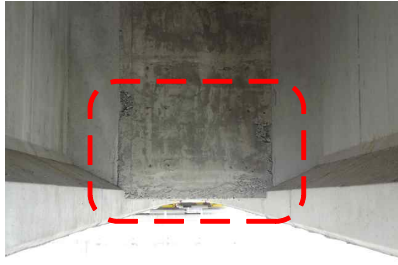
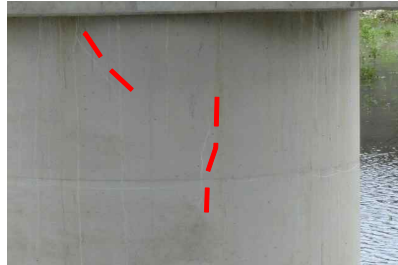
| 보도부 뒤편파손 | 가로보 재료분리 | 교각 균열 |

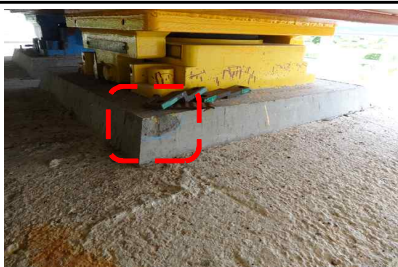
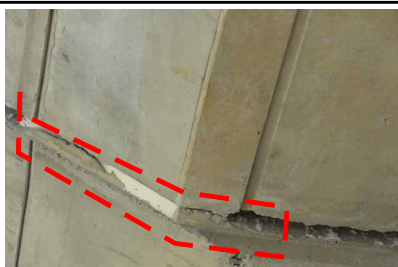
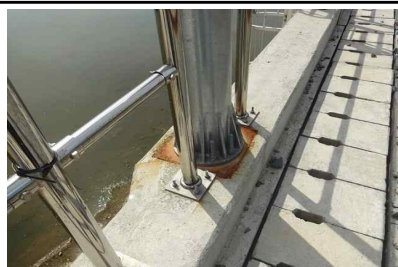
| 받침 무수축물탈 파손 | 신축이음하부 간격재 미제거 | 전신주 플레이트 부식 |

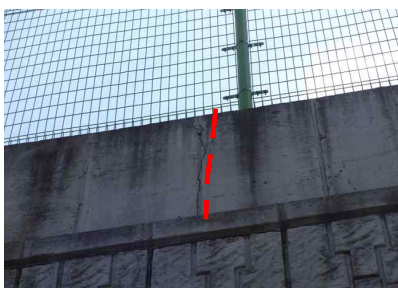
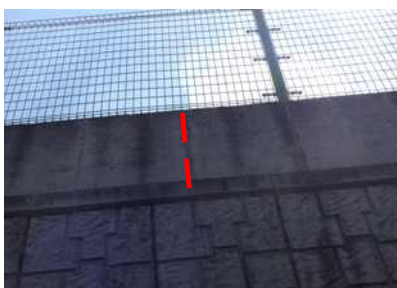
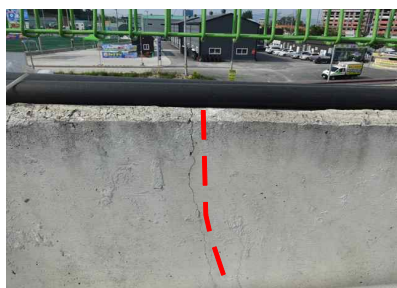
방호벽과 철근콘크리트 옹벽 일부 구간에서 국부적으로 균열 및 들뜸 등의 손상이 발생된 것으로 조사되었다. 기 발생한 손상부는 건조수축과 동결융해 등으로 인한 손상으로 시설물의 내구성 확보 차원의 단면보수, 표면처리 등의 조치가 필요하다.

| 내 용 | 균열(0.3mm이상) | 내 용 | 균열(0.3mm이상) | 내 용 | 균열(0.3mm이상) |
| 규 모 | cw=0.5mm/L=1.0m, 1EA | 규 모 | cw=0.3mm/L=1.0m | 규 모 | cw=0.3mm/L=1.0m |

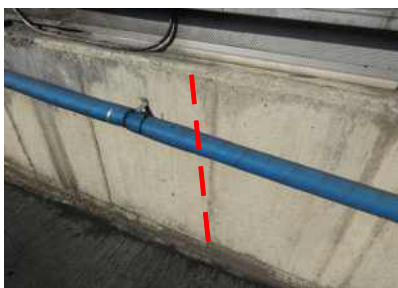
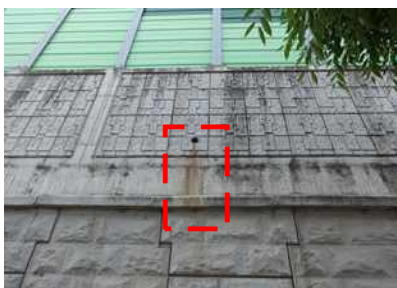
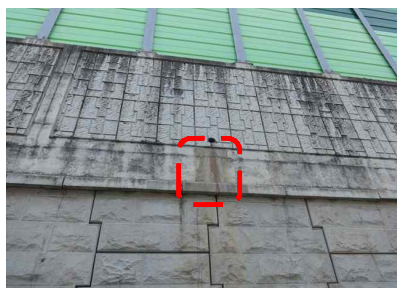
| 내 용 | 균열(0.3mm미만) | 내 용 | 배수구 하부 들뜸 | 내 용 | 배수구 하부 들뜸 |

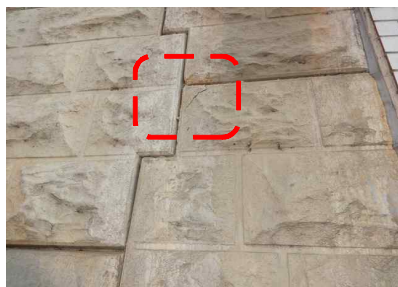
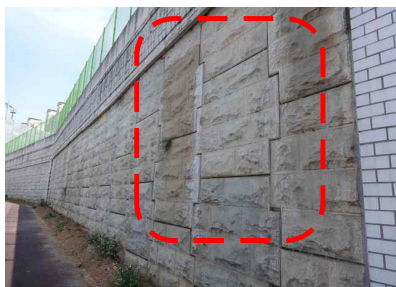
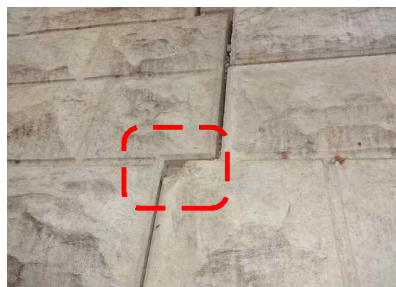
보강토 옹벽의 일부구간에서 판넬 들뜸 및 박락, 누수흔적, 식생 등의 손상이 발생된 것으로 조사되었다. 기 발생한 손상부는 시공미흡 및 배면 누수 등으로 인한 손상으로 시설물의 내구성 및 사용성 차원의 단면보수, 표면처리 등의 조치가 필요하다. 배면 누수 구간은 현재 배부름, 이격 등의 손상은 없는 것으로 조사되었으나, 주의관찰이 요구된다.

| 내 용 | 콘크리트 들뜸 | 내 용 | 누수흔적 | 내 용 | 콘크리트 박락 |
| 규 모 | A=0.2mX0.2m | 규 모 | A=0.5mX0.5m, 3EA | 규 모 | A=0.1mX0.1m |

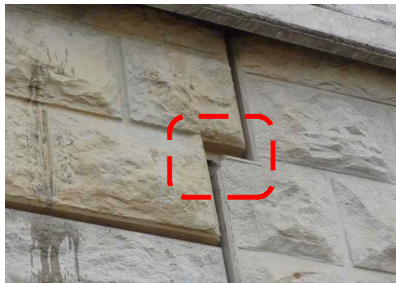
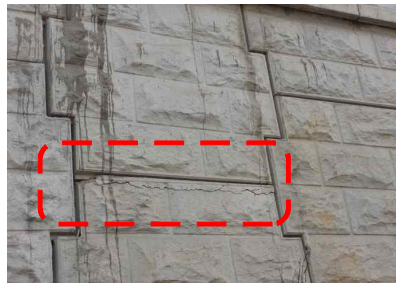
| 내 용 | 식생 | 내 용 | 콘크리트 박락 | 내 용 | 콘크리트 들뜸 |

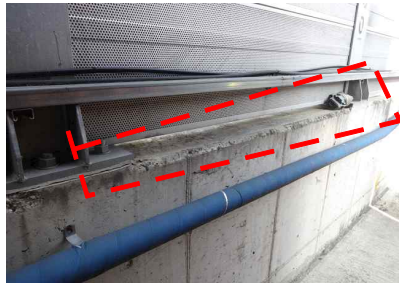
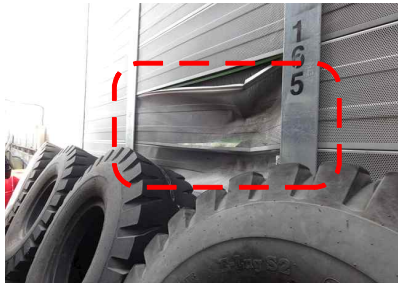
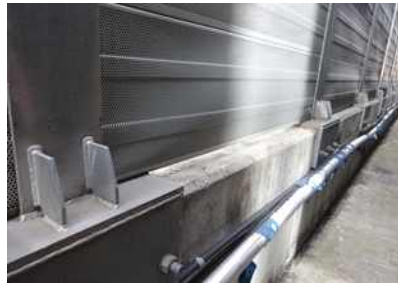
| 위 치 | S9 | 위 치 | S20 | 위 치 | S21 |

부대시설 외관조사 결과, 방음벽 판넬 파손 및 판넬 하부 흡음재 탈락 등의 손상이 발생된 것으로 조사되었다. 기 발생된 손상부는 장비 충돌 및 시공미흡에 의한 손상으로 정비が必要하다.

| 내 용 | 방음벽 흡음재 탈락 | 내 용 | 방음판넬 파손 | 내 용 | 방음벽 흡음재 탈락 |

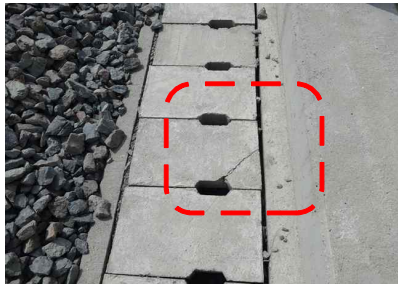
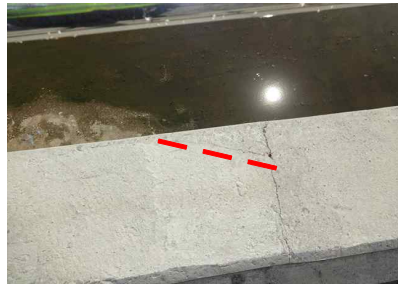
| 위 치 | 바닥판 상면 | 위 치 | S2 보도부 | 위 치 | S4 연석 |

- 보도부에 대한 외관조사결과, 국부적으로 콘크리트 덮개 파손이 조사되었다.
- 연석부에 대한 외관조사결과, 균열(0.3mm미만)이 조사되었다.
- 난간부에 대한 외관조사결과, 손상이 없는 양호한 상태로 조사되었다.
- 기 발생된 손상부는 건조수축과 시공 미흡 등으로 인한 손상으로 시설물의 내구성 확보 차원의 표면처리, 정비 등의 조치가 필요하다.

| 내 용 | 전경 | 내 용 | 덮개파손 | 내 용 | 균열(0.3mm미만) |

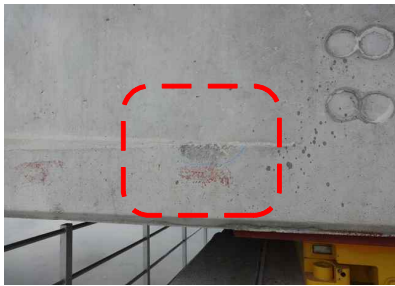
- 바닥판하면의 외관조사 결과, 손상이 없는 양호한 상태로 조사되었다.
- 거더에 대한 외관조사 결과, 공사중 발생한 국부적인 콘크리트 박락 등이 조사되었다.
- 가로보에 대한 외관조사 결과, 일부 구간에서 국부적인 콘크리트 들뜸, 재료분리 등의 손상이 조사되었다.
- 기 발생한 손상부는 시공미흡으로 발생한 손상으로 시설물의 내구성 확보를 위한 단면보수 등의 조치가 필요하다.

| 내 용 | 전경 | 내 용 | 박락 | 내 용 | 전경 |

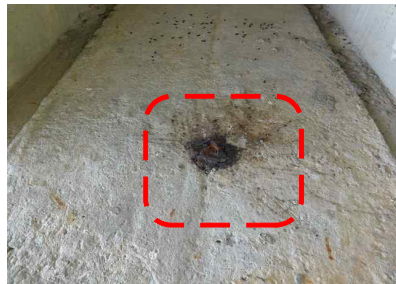
- 교대에 대한 외관조사 결과, 손상이 없는 양호한 상태로 조사되었다.
- 교각에 대한 외관조사 결과, 균열(0.3mm 미만), 망상균열, 코핑 상면 마감불량 등의 손상이 조사되었다.
- 기 발생한 손상부는 건조수축과 시공 미흡에 의한 손상으로 시설물의 내구성 확보 차원의 표면처리, 단면보수 등의 조치가 필요하다.

| 내 용 | 전경 | 내 용 | 전경 | 내 용 | 마감불량 |
| 규 모 | - | 규 모 | - | 규 모 | 8EA |

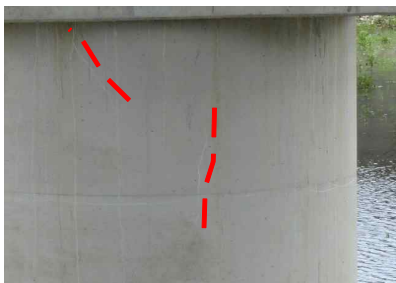
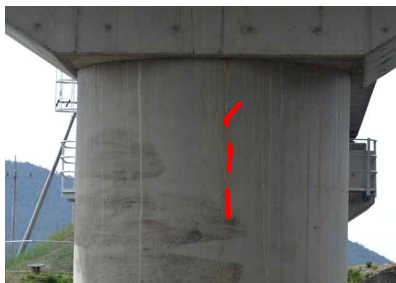
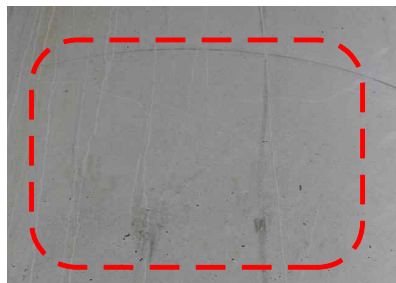
| 내 용 | 균열(0.3mm미만) | 내 용 | 균열(0.3mm미만) | 내 용 | 망상균열 |

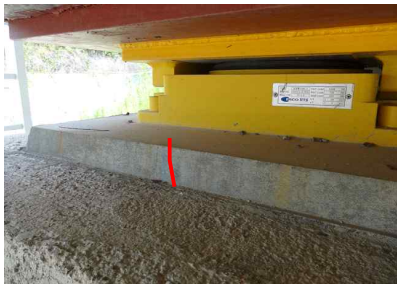
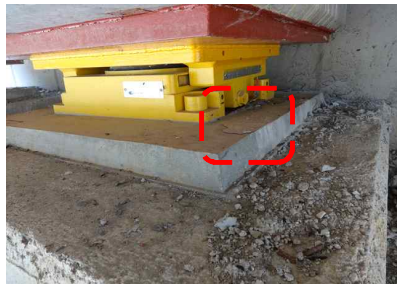
- 받침장치는 스펠리컬 받침으로 가동상태는 양호한 상태이나, 일부 구간에서 받침 콘크리트 재료분리, 무수축물탈 균열, 마감재 들뜸, 파손 등이 조사되었다.
- 기 발생된 손상은 건조수축, 시공미흡 등으로 인한 손상으로 내구성 확보 차원의 단면보수, 표면처리 등의 조치가 필요하다.

| 내 용 | 유간 측정 | 내 용 | 무수축물탈 균열 | 내 용 | 무수축물탈 마감들뜸 |
| 규 모 | - | 규 모 | cw=0.1mm/L=0.2m, 1EA | 규 모 | A=0.1m×0.1m |

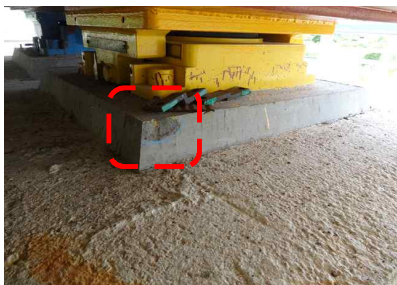
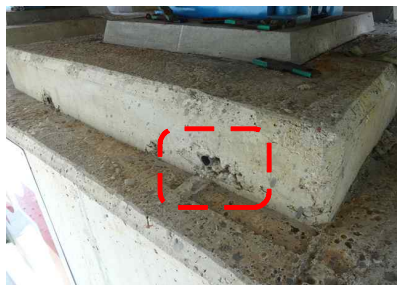
| 내 용 | 유간 측정 | 내 용 | 무수축물탈 파손 | 내 용 | 받침콘크리트 재료분리 |

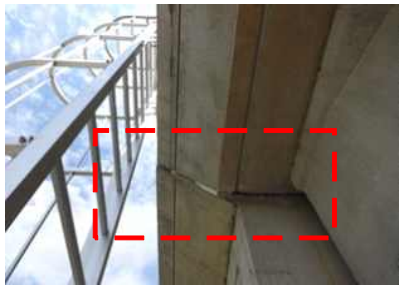
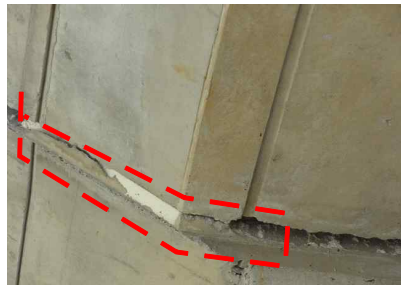
| 위 치 | 신축이음 | 위 치 | 신축이음 P4 | 위 치 | 신축이음 A2 |

- 신축이음장치는 방수형 탄성 봉합재로 가동상태는 양호한 상태이나, 일부 구간에서 신축이음 하부 간격재 미제거가 조사되었다.
- 기 발생한 손상은 시공 미흡으로 인한 손상으로 간격재 제거가 필요하다.

| 내 용 | 하부 전경 | 내 용 | 간격재 미제거 | 내 용 | 간격재 미제거 |

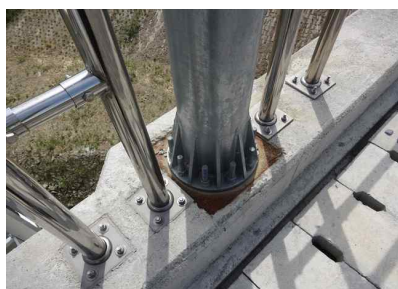
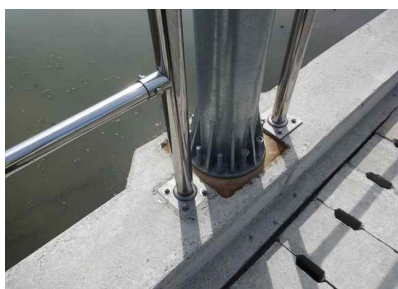
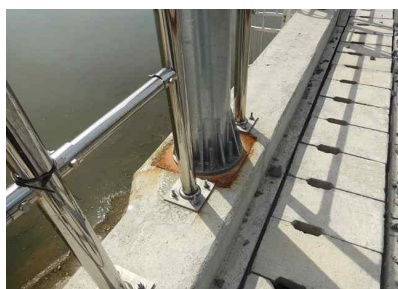
| 위 치 | S1 부대시설 | 위 치 | S3 부대시설 | 위 치 | S5 부대시설 |

- 부대시설에 대한 외관조사결과, 전신주 하부에 전반적인 플레이트 부식이 조사되었다.
- 현재 기울임, 볼트 부식 등은 없는 것으로 조사되었으나, 손상의 진전이 우려되므로 재도장 등의 조치가 필요하다.

| 내 용 | 전신주 하부 플레이트 부식 | 내 용 | 전신주 하부 플레이트 부식 | 내 용 | 전신주 하부 플레이트 부식 |
