# 부 록

- 01. 외관조사망도
- 02. 손상현황표 및 사진첩
- 03. 상태평가 결과자료
- 04. 사용장비 및 기기의사진
- 05. 사전조사자료 일체
- 06. 하자물량표

가. 용역명 : 2017년 상반기 하남역 CY장 2중용벽 외 1개소 정기점검 및 하자검사 용역

나. 위치 : 광주광역시 광산구 및 전라남도 화순군 일원

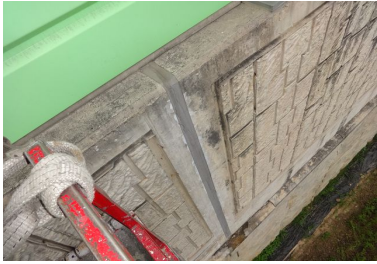
| | | | | | 구 조 물 명 | | | | | 하남역CY장 옹벽 | | | | |
|---|---|---|---|---|---|---|---|---|---|---|---|---|---|--|
| 위치 | S17 | 불관문크리트 | 망도<br>번호 | 11 | 손상<br>번호 | 1 | 위치 | S17 | 불관문크리트 | 망도<br>번호 | 11 | 손상<br>번호 | 2 | |
| 내용 | 실란트 파손 | - | - | 3.0 | m | 1ea | 내용 | 균열(0.3mm미만) | 0.1 | mm | 2.0 | m | 1ea | |

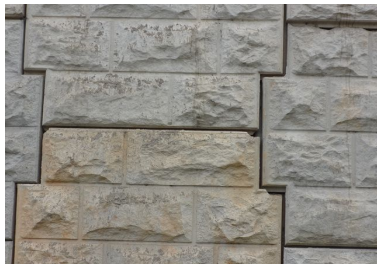
| | | | | | 구 조 물 명 | | | | | 하남역CY장 옹벽 | | | | |
|---|---|---|---|---|---|---|---|---|---|---|---|---|---|--|
| 위치 | S19 | 보강토 | 망도<br>번호 | 12 | 손상<br>번호 | 2 | 위치 | S20 | 보강토 | 망도<br>번호 | 13 | 손상<br>번호 | 1 | |
| 내용 | 박락 | 0.1 | m | 0.1 | m | 3ea | 내용 | 박락 | 0.1 | m | 0.1 | m | 1ea | |

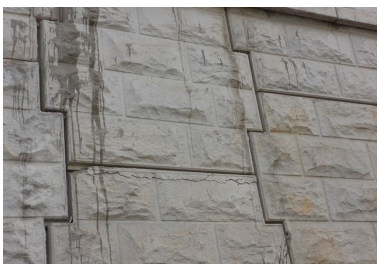
| | | | | | 구 조 물 명 | | | | | 하남역CY장 옹벽 | | | | |
|---|---|---|---|---|---|---|---|---|---|---|---|---|---|--|
| 위치 | S21 | 보강토 | 망도<br>번호 | 13 | 손상<br>번호 | 3 | 위치 | S21 | 방음벽 | 망도<br>번호 | 13 | 손상<br>번호 | 4 | |
| 내용 | 들뜸 | 0.2 | m | 1.5 | m | 1ea | 내용 | 방음벽 흡음재 탈락 | - | - | - | - | 1ea | |

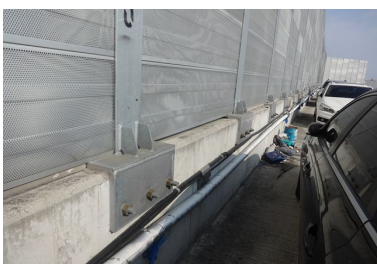
| | | | | | 구 조 물 명 | | | | | 하남역CY장 옹벽 | | | | |
|---|---|---|---|---|---|---|---|---|---|---|---|---|---|--|
| 위치 | S23 | 방음벽 | 망도<br>번호 | 15 | 손상<br>번호 | 2 | 위치 | S24 | 보강토 | 망도<br>번호 | 16 | 손상<br>번호 | 1 | |
| 내용 | 방음벽 흡음재 탈락 | - | - | - | - | 1ea | 내용 | 들뜸 | 0.1 | m | 0.2 | m | 1ea | |

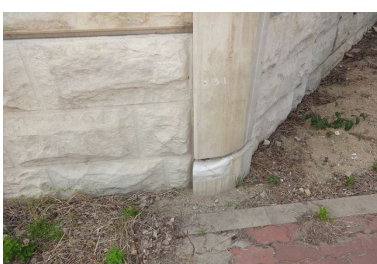
| | | | | | 구 조 물 명 | | | | | 하남역CY장 옹벽 | | | | |
|---|---|---|---|---|---|---|---|---|---|---|---|---|---|--|
| 위치 | S29 | 보강토 | 망도<br>번호 | 19 | 손상<br>번호 | 1 | 위치 | S30 | 방음벽 | 망도<br>번호 | 20 | 손상<br>번호 | 1 | |
| 내용 | 보수부 들뜸 | 0.2 | m | 0.2 | m | 1ea | 내용 | 방음벽 흡음재 탈락 | - | - | - | - | 1ea | |

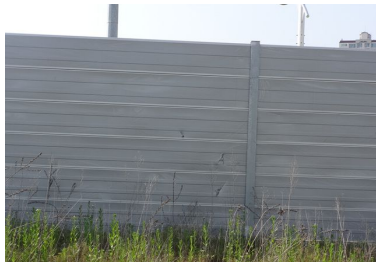
| | | | | | | | | | | 구 조 물 명 | | | | | | 하남역CY장 옹벽 | | | | | | | | | | | | | | | | | | | | | | |
|---|---|--|---|--|---|---|---|--|---|---|---|--|---|---|---|---|---|---|---|---|---|---|---|---|---|---|---|--|---|--|---|--|---|--|---|--|---|--|
| 위치 | S31 | | 보강토 | | 망도<br>번호 | 21 | 손상<br>번호 | | 5 | 위치 | S31 | | 방음벽 | | 망도<br>번호 | 21 | 손상<br>번호 | | 6 | 위치 | 0 | | 0 | | 망도<br>번호 | 0 | 손상<br>번호 | | 0 | | | | | | | | | |
| 내용 | 보수부 들뜸 | | 0.1 | | m | | 0.2 | | m | | 1ea | | 내용 | 방음벽 판넬 파손 | | - | | - | | - | | - | | 3ea | | 내용 | 0 | | 0.0 | | 0 | | 0.0 | | 0 | | ea | |

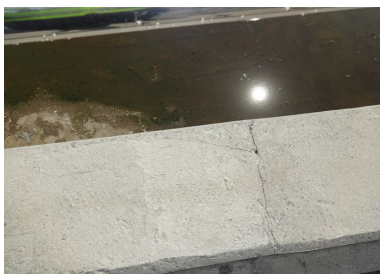
| | | | | | | | 구 조 물 명 | | | | | 저불강제2교 | | | | | | | | | | | |
|---|---|--|---|---|---|---|---|---|---|---|---|---|---|---|---|---|---|---|---|---|---|---|---|
| 위치 | S4 | | 방호벽 | 망도<br>번호 | 4 | 손상<br>번호 | 1 | 위치 | S5 | | 부대시설 | 망도<br>번호 | 5 | 손상<br>번호 | 1 | 위치 | S1 | | 가로보 | 망도<br>번호 | 6 | 손상<br>번호 | 1 |
| 내용 | 균열(0.3mm미만) | | 0.2 | mm | 0.2 | m | 1ea | 내용 | 전신주 하부 부식 | | - | - | - | 1ea | 내용 | 가로보 들뜸 | | 0.2 | m | 0.2 | m | 1ea | |

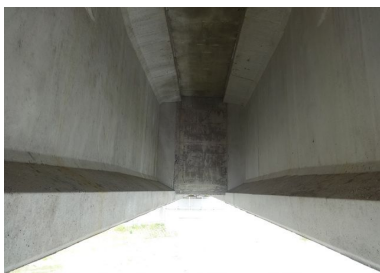
| | | | | | | | 구 조 물 명 | | | | | 저불강제2교 | | | | | | | | | | | |
|---|---|--|---|---|---|---|---|---|---|---|---|---|---|---|---|---|---|---|---|---|---|---|---|
| 위치 | S2 | | 가로보 | 망도<br>번호 | 7 | 손상<br>번호 | 1 | 위치 | S3 | | 가로보 | 망도<br>번호 | 8 | 손상<br>번호 | 1 | 위치 | S3 | | 거더 | 망도<br>번호 | 8 | 손상<br>번호 | 2 |
| 내용 | 가로보 재료분리 | | 0.1 | m | 0.8 | m | 2ea | 내용 | 가로보 재료분리 | | 0.2 | m | 0.2 | m | 1ea | 내용 | 박락 | | 0.1 | m | 0.1 | m | 1ea |

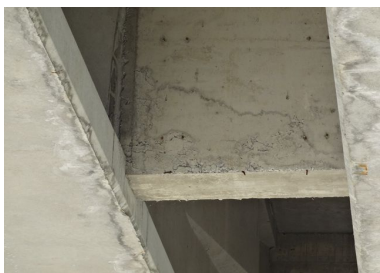
| | | | | | | | 구 조 물 명 | | | | | 저불강제2교 | | | | | | | | | | | |
|---|---|--|---|---|---|---|---|---|---|---|---|---|---|---|---|---|---|---|---|---|---|---|---|
| 위치 | S5 | | 가로보 | 망도<br>번호 | 10 | 손상<br>번호 | 3 | 위치 | S5 | | 신속이음 | 망도<br>번호 | 10 | 손상<br>번호 | 4 | 위치 | S5 | | 거더 | 망도<br>번호 | 10 | 손상<br>번호 | 5 |
| 내용 | 재료분리 | | 0.2 | m | 0.3 | m | 2ea | 내용 | 신속이음 좌부 간격재 미채가 | | - | - | 1.0 | m | 1ea | 내용 | 박락 | | 0.3 | m | 0.3 | m | 1ea |

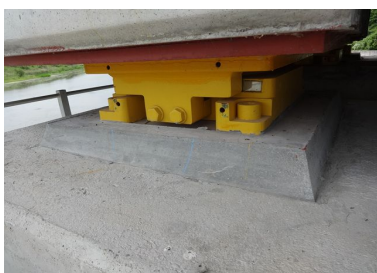
| | | | | | | | 구 조 물 명 | | | | | | 저불강제2교 | | | | | | | | | | | | | | | | |
|---|---|---|---|---|---|---|---|---|---|---|---|---|---|---|---|---|---|---|---|---|--|---|--|---|---|---|---|---|--|
| 위치 | P3 | 기둥부 | 망도<br>번호 | 15 | 손상<br>번호 | 6 | 위치 | P3 | 교량받침 | 망도<br>번호 | 15 | 손상<br>번호 | 7 | 위치 | P3 | 교량받침 | 망도<br>번호 | 15 | 손상<br>번호 | 8 | | | | | | | | | |
| 내용 | | 균열(0.3mm미만) | | 0.1 | mm | 4.0 | m | 1ea | | 내용 | | 무수축물탈 균열 | | 0.1 | mm | 0.2 | m | 1ea | | 내용 | | 무수축물탈 균열 | | 0.1 | mm | 0.2 | m | 1ea | |

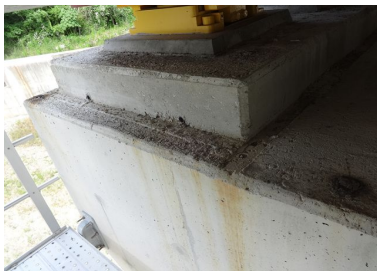
| | | | | | | | 구 조 물 명 | | | | | | 저불강제2교 | | | | | | | | | | | | | | | | |
|---|---|---|---|---|---|---|---|---|---|---|---|---|---|---|---|---|---|---|---|---|--|---|--|---|---|---|---|---|--|
| 위치 | P4 | 코핑부 | 망도<br>번호 | 16 | 손상<br>번호 | 1 | 위치 | P4 | 기둥부 | 망도<br>번호 | 16 | 손상<br>번호 | 2 | 위치 | P4 | 기둥부 | 망도<br>번호 | 16 | 손상<br>번호 | 3 | | | | | | | | | |
| 내용 | | 마감미흡(불량) | | 0.1 | m | 0.1 | m | 8ea | | 내용 | | 균열(0.3mm미만) | | 0.1 | mm | 4.0 | m | 1ea | | 내용 | | 망상균열 | | 1.0 | m | 1.0 | m | 1ea | |

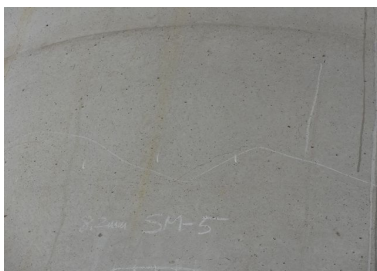
| | | | | | | | 구 조 물 명 | | | | | | 저불강제2교 | | | | | | | | | | | | | | | | |
|---|---|---|---|---|---|---|---|---|---|---|---|---|---|---|---|---|---|---|---|---|--|---|--|---|---|---|---|---|--|
| 위치 | P4 | 기둥부 | 망도<br>번호 | 16 | 손상<br>번호 | 4 | 위치 | P4 | 기둥부 | 망도<br>번호 | 16 | 손상<br>번호 | 5 | 위치 | P4 | 기둥부 | 망도<br>번호 | 16 | 손상<br>번호 | 6 | | | | | | | | | |
| 내용 | | 균열(0.3mm미만) | | 0.1 | mm | 3.0 | m | 1ea | | 내용 | | 균열(0.3mm미만) | | 0.1 | mm | 4.0 | m | 1ea | | 내용 | | 균열(0.3mm미만) | | 0.1 | mm | 1.6 | m | 1ea | |

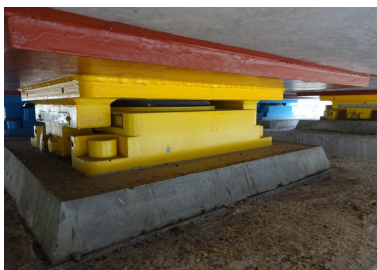
| | | | | | | | 구 조 물 명 | | | | | | 저불강제2교 | | | | | | | | | | | | | | | | |
|---|---|---|---|---|---|---|---|---|---|---|---|---|---|---|---|---|---|---|---|---|--|---|--|---|---|---|---|---|--|
| 위치 | P4 | 교량받침 | 망도<br>번호 | 16 | 손상<br>번호 | 7 | 위치 | P4 | 교량받침 | 망도<br>번호 | 16 | 손상<br>번호 | 8 | 위치 | P4 | 교량받침 | 망도<br>번호 | 16 | 손상<br>번호 | 9 | | | | | | | | | |
| 내용 | | 무수축물탈 균열 | | 0.1 | mm | 0.2 | m | 3ea | | 내용 | | 무수축물탈 균열 | | 0.1 | mm | 0.2 | m | 2ea | | 내용 | | 무수축물탈 균열 | | 0.1 | mm | 0.2 | m | 1ea | |
