# 2017년 상반기 하남역CY장 2종옹벽 외 1개소 정기 점검 및 하자 검사 용역 하 자 점 검 보 고 서

한국철도공사 광주본부

[주] 명 성 엔 지 니 어 링

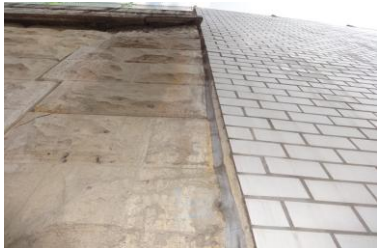
| 도면<br>번호 | 손상<br>번호 | 부<br>재<br>명 | 부재<br>위치 | 손상내용 | 폭 | 단위 | 연장 | 단위 | 개소 | 길이<br>(m) | 면적<br>(m <sup>2</sup> ) | 단위 | 비고 |
|---|---|---|---|---|---|---|---|---|---|---|---|---|---|
| 1 | 1 | S1 | 보강토 | 박락 | 0.1 | m | 0.2 | m | 1 | - | 0.02 | m <sup>2</sup> | 17상 |

| 6. 주요 하자 발생 사진 대기 | | | | | | 구 조 물 명 | | | | | | 하남역CY장 옹벽 | | | | | | | | | | | |
|---|---|--|---|---|---|---|---|---|---|--|---|---|---|---|---|---|---|--|---|---|---|---|---|
| 위치 | S1 | | 보강토 | 망도<br>번호 | 1 | 손상<br>번호 | 1 | 위치 | S1 | | 황근관크리드 | 망도<br>번호 | 1 | 손상<br>번호 | 2 | 위치 | S1 | | 황근관크리드 | 망도<br>번호 | 1 | 손상<br>번호 | 3 |
| 내용 | 박락 | | 0.1 | m | 0.2 | m | 1ea | 내용 | 균열(0.3mm이상) | | 0.5 | mm | 1.0 | m | 1ea | 내용 | 균열(0.3mm이상) | | 0.3 | mm | 1.0 | m | 2ea |

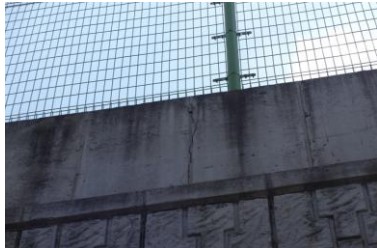
| 도면<br>번호 | 손상<br>번호 | 부<br>재<br>명 | 부재<br>위치 | 손상내용 | 폭 | 단위 | 연장 | 단위 | 개소 | 길이<br>(m) | 면적<br>(m <sup>2</sup> ) | 단위 | 비고 |
|---|---|---|---|---|---|---|---|---|---|---|---|---|---|
| 1 | 2 | S1 | 철근<br>콘크리트 | 균열(0.3mm이상) | 0.5 | mm | 1.0 | m | 1 | 1.00 | - | m | 17상 |

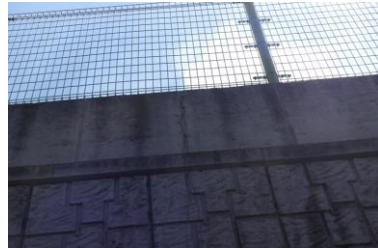
| 도면<br>번호 | 손상<br>번호 | 부<br>재<br>명 | 부재<br>위치 | 손상내용 | 폭 | 단위 | 연장 | 단위 | 개소 | 길이<br>(m) | 면적<br>(m <sup>2</sup> ) | 단위 | 비고 |
|---|---|---|---|---|---|---|---|---|---|---|---|---|---|
| 1 | 3 | S1 | 철근콘<br>크리트 | 균열(0.3mm이상) | 0.3 | mm | 1.0 | m | 2 | 2.00 | - | m | 17상 |

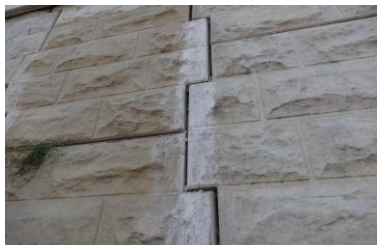
| 도면<br>번호 | 손상<br>번호 | 부<br>재<br>명 | 부재<br>위치 | 손상내용 | 폭 | 단위 | 연장 | 단위 | 개소 | 길이<br>(m) | 면적<br>(m <sup>2</sup> ) | 단위 | 비고 |
|---|---|---|---|---|---|---|---|---|---|---|---|---|---|
| 1 | 4 | S1 | 보강토 | 들뜸 | 0.2 | m | 0.2 | m | 1 | - | 0.04 | m <sup>2</sup> | 17상 |

| 6. 주요 하자 발생 사진 대기 | | | | | | 구 조 물 명 | | | | | | 하남역CY장 옹벽 | | | | | | | | | | | |
|---|---|--|---|---|---|---|---|---|---|--|---|---|---|---|---|---|---|--|---|---|---|---|---|
| 위치 | S1 | | 보강토 | 망도<br>번호 | 1 | 손상<br>번호 | 4 | 위치 | S1 | | 보강토 | 망도<br>번호 | 1 | 손상<br>번호 | 5 | 위치 | S1 | | 보강토 | 망도<br>번호 | 1 | 손상<br>번호 | 7 |
| 내용 | 들뜸 | | 0.2 | m | 0.2 | m | 1ea | 내용 | 누수흔적 | | 0.5 | m | 0.5 | m | 3ea | 내용 | 식생 | | - | - | - | - | 1ea |

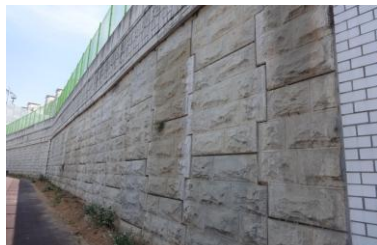
| 도면<br>번호 | 손상<br>번호 | 부<br>재<br>명 | 부재<br>위치 | 손상내용 | 폭 | 단위 | 연장 | 단위 | 개소 | 길이<br>(m) | 면적<br>(m <sup>2</sup> ) | 단위 | 비고 |
|---|---|---|---|---|---|---|---|---|---|---|---|---|---|
| 1 | 5 | S1 | 보강토 | 누수흔적 | 0.5 | m | 0.5 | m | 3 | - | 0.75 | m <sup>2</sup> | 17상 |

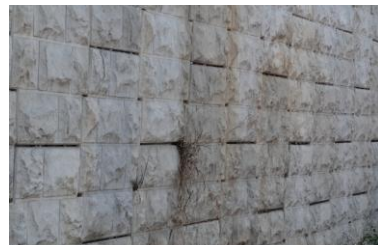
| 도면<br>번호 | 손상<br>번호 | 부<br>재<br>명 | 부재<br>위치 | 손상내용 | 폭 | 단위 | 연장 | 단위 | 개소 | 길이<br>(m) | 면적<br>(m <sup>2</sup> ) | 단위 | 비고 |
|---|---|---|---|---|---|---|---|---|---|---|---|---|---|
| 1 | 7 | S1 | 보강토 | 식생 | - | - | - | - | 1 | - | - | EA | 17상 |

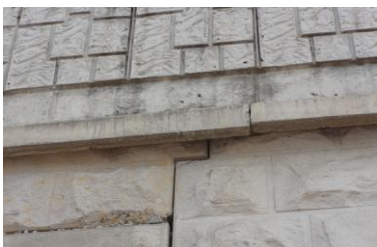
| 도면<br>번호 | 손상<br>번호 | 부<br>재<br>명 | 부재<br>위치 | 손상내용 | 폭 | 단위 | 연장 | 단위 | 개소 | 길이<br>(m) | 면적<br>(m <sup>2</sup> ) | 단위 | 비고 |
|---|---|---|---|---|---|---|---|---|---|---|---|---|---|
| 1 | 8 | S1 | 보강토 | 들뜸 | 0.1 | m | 0.1 | m | 1 | - | 0.01 | m <sup>2</sup> | 17상 |

| 6. 주요 하자 발생 사진 대기 | | | | | | 구 조 물 명 | | | | | | 하남역CY장 옹벽 | | | | | | | | | | | |
|---|---|--|---|---|---|---|---|---|---|--|---|---|---|---|---|---|---|--|---|---|---|---|---|
| 위치 | S1 | | 보강토 | 망도<br>번호 | 1 | 손상<br>번호 | 8 | 위치 | S4 | | 황근관크리드 | 망도<br>번호 | 2 | 손상<br>번호 | 1 | 위치 | S4 | | 보강토 | 망도<br>번호 | 2 | 손상<br>번호 | 2 |
| 내용 | 들뜸 | | 0.1 | m | 0.1 | m | 1ea | 내용 | 들뜸 | | 0.2 | m | 0.3 | m | 2ea | 내용 | 박락 | | 0.1 | m | 0.2 | m | 1ea |

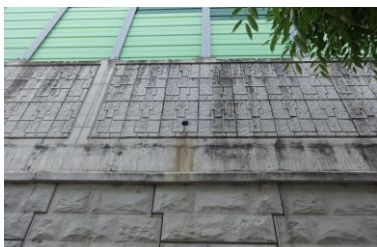
| 도면<br>번호 | 손상<br>번호 | 부<br>재<br>명 | 부재<br>위치 | 손상내용 | 폭 | 단위 | 연장 | 단위 | 개소 | 길이<br>(m) | 면적<br>(m <sup>2</sup> ) | 단위 | 비고 |
|---|---|---|---|---|---|---|---|---|---|---|---|---|---|
| 2 | 1 | S4 | 철근콘<br>크리트 | 들뜸 | 0.2 | m | 0.3 | m | 2 | - | 0.12 | m <sup>2</sup> | 17상 |

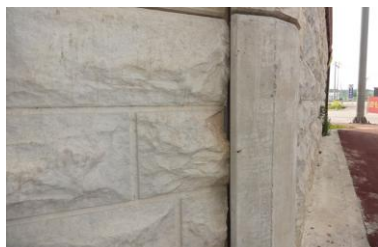
| 도면<br>번호 | 손상<br>번호 | 부<br>재<br>명 | 부재<br>위치 | 손상내용 | 폭 | 단위 | 연장 | 단위 | 개소 | 길이<br>(m) | 면적<br>(m <sup>2</sup> ) | 단위 | 비고 |
|---|---|---|---|---|---|---|---|---|---|---|---|---|---|
| 2 | 2 | S4 | 보강토 | 박락 | 0.1 | m | 0.2 | m | 1 | - | 0.02 | m <sup>2</sup> | 17상 |

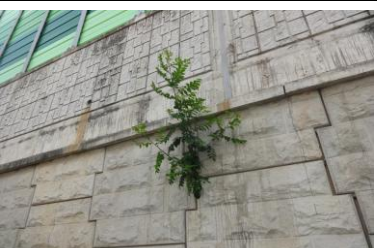
| 도면<br>번호 | 손상<br>번호 | 부<br>재<br>명 | 부재<br>위치 | 손상내용 | 폭 | 단위 | 연장 | 단위 | 개소 | 길이<br>(m) | 면적<br>(m <sup>2</sup> ) | 단위 | 비고 |
|---|---|---|---|---|---|---|---|---|---|---|---|---|---|
| 3 | 1 | S5 | 보강토 | 식생 | - | - | - | - | 1 | - | - | EA | 17상 |

| 6. 주요 하자 발생 사진 대기 | | | | | | 구 조 물 명 | | | | | | 하남역CY장 옹벽 | | | | | | | | | | | |
|---|---|--|---|---|---|---|---|---|---|--|---|---|---|---|---|---|---|--|---|---|---|---|---|
| 위치 | S5 | | 보강토 | 망도<br>번호 | 3 | 손상<br>번호 | 1 | 위치 | S6 | | 황근관크리드 | 망도<br>번호 | 3 | 손상<br>번호 | 2 | 위치 | S9 | | 방음벽 | 망도<br>번호 | 6 | 손상<br>번호 | 1 |
| 내용 | 식생 | | - | - | - | - | 1ea | 내용 | 균열(0.3mm미만) | | 0.1 | mm | 2.0 | m | 2ea | 내용 | 방음벽 흡음재 탈락 | | - | - | - | - | 1ea |

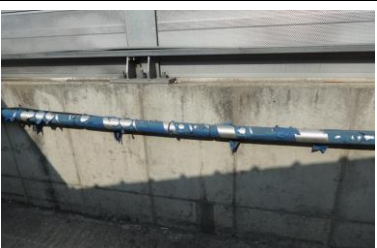
| 도면<br>번호 | 손상<br>번호 | 부<br>재<br>명 | 부재<br>위치 | 손상내용 | 폭 | 단위 | 연장 | 단위 | 개소 | 길이<br>(m) | 면적<br>(m <sup>2</sup> ) | 단위 | 비고 |
|---|---|---|---|---|---|---|---|---|---|---|---|---|---|
| 3 | 2 | S6 | 철근콘<br>크리트 | 균열(0.3mm미만) | 0.1 | mm | 2.0 | m | 2 | 4.00 | - | m | 17상 |

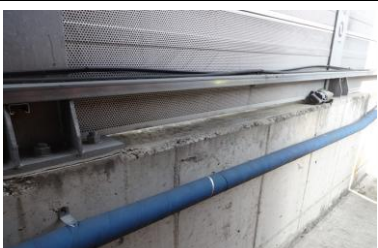
| 도면<br>번호 | 손상<br>번호 | 부<br>재<br>명 | 부재<br>위치 | 손상내용 | 폭 | 단위 | 연장 | 단위 | 개소 | 길이<br>(m) | 면적<br>(m <sup>2</sup> ) | 단위 | 비고 |
|---|---|---|---|---|---|---|---|---|---|---|---|---|---|
| 6 | 1 | S9 | 방음벽 | 방음벽 흡<br>음재 탈락 | - | - | - | - | 1 | - | - | EA | 17상 |

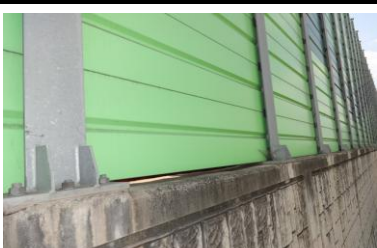
| 도면<br>번호 | 손상<br>번호 | 부<br>재<br>명 | 부재<br>위치 | 손상내용 | 폭 | 단위 | 연장 | 단위 | 개소 | 길이<br>(m) | 면적<br>(m <sup>2</sup> ) | 단위 | 비고 |
|---|---|---|---|---|---|---|---|---|---|---|---|---|---|
| 7 | 1 | S11 | 방음벽 | 방음벽<br>흡음재 탈락 | - | - | - | - | 1 | - | - | EA | 17상 |

| 6. 주요 하자 발생 사진 대기 | | | | | | 구 조 물 명 | | | | | | 하남역CY장 옹벽 | | | | | | | | | | | |
|---|---|--|---|---|---|---|---|---|---|--|---|---|---|---|---|---|---|--|---|---|---|---|---|
| 위치 | S11 | | 방음벽 | 망도<br>번호 | 7 | 손상<br>번호 | 1 | 위치 | S15 | | 방음벽 | 망도<br>번호 | 9 | 손상<br>번호 | 1 | 위치 | S16 | | 보강토 | 망도<br>번호 | 10 | 손상<br>번호 | 1 |
| 내용 | 방음벽 흡음재 탈락 | | - | - | - | - | 1ea | 내용 | 방음벽 흡음재 탈락 | | - | - | - | - | 1ea | 내용 | 식생 | | - | - | - | - | 11ea |

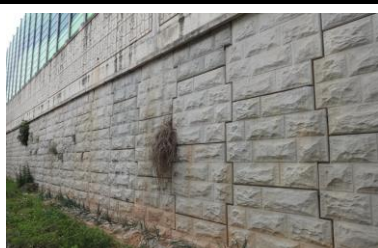
| 도면<br>번호 | 손상<br>번호 | 부재<br>명 | 부재<br>위치 | 손상내용 | 폭 | 단위 | 연장 | 단위 | 개소 | 길이<br>(m) | 면적<br>(m²) | 단위 | 비고 |
|---|---|---|---|---|---|---|---|---|---|---|---|---|---|
| 10 | 1 | S16 | 보강토 | 식생 | - | - | - | - | 11 | - | - | EA | 17상 |

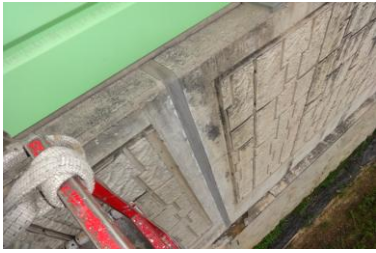
| 도면<br>번호 | 손상<br>번호 | 부재<br>명 | 부재<br>위치 | 손상내용 | 폭 | 단위 | 연장 | 단위 | 개소 | 길이<br>(m) | 면적<br>(m²) | 단위 | 비고 |
|---|---|---|---|---|---|---|---|---|---|---|---|---|---|
| 11 | 1 | S17 | 철근콘<br>크리트 | 실란트 파손 | - | - | 3.0 | m | 1 | 3.00 | - | m | 17상 |

| | | | | | | 구 조 물 명 | | | | | 하남역CY장 옹벽 | | | | | | | | | |
|---|---|---|---|---|---|---|---|---|---|---|---|---|---|---|---|---|---|---|---|---|
| 위치 | S17 | 방수콘크리트 | 망도<br>번호 | 11 | 손상<br>번호 | 1 | 위치 | S17 | 방수콘크리트 | 망도<br>번호 | 11 | 손상<br>번호 | 2 | 위치 | S19 | 보강토 | 망도<br>번호 | 12 | 손상<br>번호 | 1 |
| 내용 | 실란트 파손 | - | - | 3.0 | m | 1ea | 내용 | 균열(0.3mm미만) | 0.1 | mm | 2.0 | m | 1ea | 내용 | 들뜸 | 0.2 | m | 1.5 | m | 1ea |

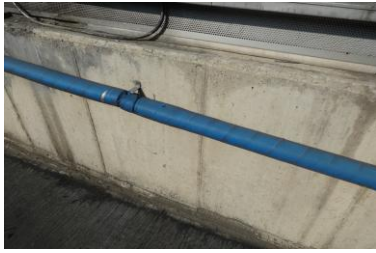
| 도면<br>번호 | 손상<br>번호 | 부재<br>명 | 부재<br>위치 | 손상내용 | 폭 | 단위 | 연장 | 단위 | 개소 | 길이<br>(m) | 면적<br>(m²) | 단위 | 비고 |
|---|---|---|---|---|---|---|---|---|---|---|---|---|---|
| 11 | 2 | S17 | 철근콘<br>크리트 | 균열(0.3mm미만) | 0.1 | mm | 2.0 | m | 1 | 2.00 | - | m | 17상 |

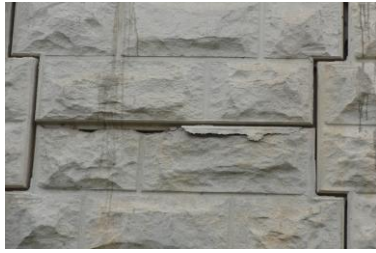
| 도면<br>번호 | 손상<br>번호 | 부재<br>명 | 부재<br>위치 | 손상내용 | 폭 | 단위 | 연장 | 단위 | 개소 | 길이<br>(m) | 면적<br>(m²) | 단위 | 비고 |
|---|---|---|---|---|---|---|---|---|---|---|---|---|---|
| 12 | 1 | S19 | 보강토 | 들뜸 | 0.2 | m | 1.5 | m | 1 | - | 0.30 | m² | 17상 |

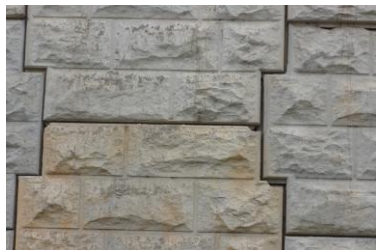
| 도면<br>번호 | 손상<br>번호 | 부재<br>명 | 부재<br>위치 | 손상내용 | 폭 | 단위 | 연장 | 단위 | 개소 | 길이<br>(m) | 면적<br>(m²) | 단위 | 비고 |
|---|---|---|---|---|---|---|---|---|---|---|---|---|---|
| 12 | 2 | S19 | 보강토 | 박락 | 0.1 | m | 0.1 | m | 3 | - | 0.03 | m² | 17상 |

| | | | | | | 구 조 물 명 | | | | | 하남역CY장 옹벽 | | | | | | | | | |
|---|---|---|---|---|---|---|---|---|---|---|---|---|---|---|---|---|---|---|---|---|
| 위치 | S19 | 보강토 | 망도<br>번호 | 12 | 손상<br>번호 | 2 | 위치 | S20 | 보강토 | 망도<br>번호 | 13 | 손상<br>번호 | 1 | 위치 | S20 | 방음벽 | 망도<br>번호 | 13 | 손상<br>번호 | 2 |
| 내용 | 박락 | 0.1 | m | 0.1 | m | 3ea | 내용 | 박락 | 0.1 | m | 0.1 | m | 1ea | 내용 | 방음벽 판넬 파손 | - | - | - | - | 2ea |

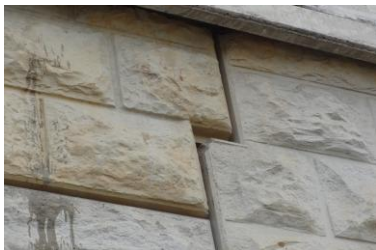
| 도면<br>번호 | 손상<br>번호 | 부재<br>명 | 부재<br>위치 | 손상내용 | 폭 | 단위 | 연장 | 단위 | 개소 | 길이<br>(m) | 면적<br>(m²) | 단위 | 비고 |
|---|---|---|---|---|---|---|---|---|---|---|---|---|---|
| 13 | 1 | S20 | 보강토 | 박락 | 0.1 | m | 0.1 | m | 1 | - | 0.01 | m² | 17상 |

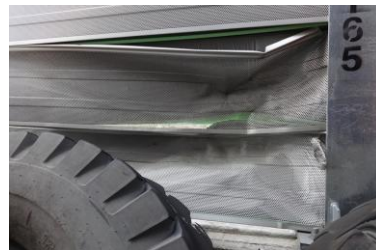
| 도면<br>번호 | 손상<br>번호 | 부재<br>명 | 부재<br>위치 | 손상내용 | 폭 | 단위 | 연장 | 단위 | 개소 | 길이<br>(m) | 면적<br>(m²) | 단위 | 비고 |
|---|---|---|---|---|---|---|---|---|---|---|---|---|---|
| 13 | 2 | S20 | 방음벽 | 방음벽<br>판넬 파손 | - | - | - | - | 2 | - | - | EA | 17상 |

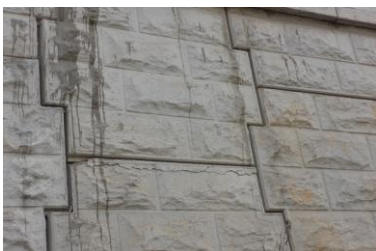
| 도면<br>번호 | 손상<br>번호 | 부재<br>명 | 부재<br>위치 | 손상내용 | 폭 | 단위 | 연장 | 단위 | 개소 | 길이<br>(m) | 면적<br>(m²) | 단위 | 비고 |
|---|---|---|---|---|---|---|---|---|---|---|---|---|---|
| 13 | 3 | S21 | 보강토 | 들뜸 | 0.2 | m | 1.5 | m | 1 | - | 0.30 | m² | 17상 |

| | | | | | | 구 조 물 명 | | | | | 하남역CY장 옹벽 | | | | | | | | | |
|---|---|---|---|---|---|---|---|---|---|---|---|---|---|---|---|---|---|---|---|---|
| 위치 | S21 | 보강토 | 망도<br>번호 | 13 | 손상<br>번호 | 3 | 위치 | S21 | 방음벽 | 망도<br>번호 | 13 | 손상<br>번호 | 4 | 위치 | S23 | 보강토 | 망도<br>번호 | 15 | 손상<br>번호 | 1 |
| 내용 | 들뜸 | 0.2 | m | 1.5 | m | 1ea | 내용 | 방음벽 흡음재 탈락 | - | - | - | - | 1ea | 내용 | 박락 | 0.1 | m | 0.1 | m | 1ea |

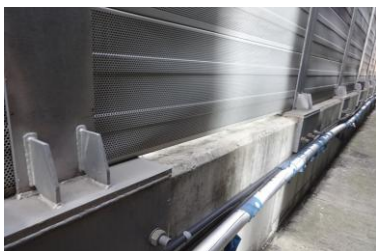
| 도면<br>번호 | 손상<br>번호 | 부재<br>명 | 부재<br>위치 | 손상내용 | 폭 | 단위 | 연장 | 단위 | 개소 | 길이<br>(m) | 면적<br>(m²) | 단위 | 비고 |
|---|---|---|---|---|---|---|---|---|---|---|---|---|---|
| 13 | 4 | S21 | 방음벽 | 방음벽<br>흡음재 탈락 | - | - | - | - | 1 | - | - | EA | 17상 |

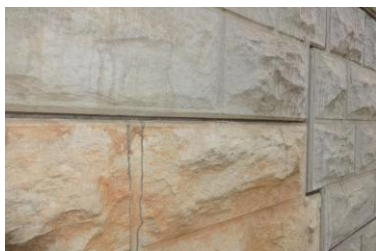
| 도면<br>번호 | 손상<br>번호 | 부재<br>명 | 부재<br>위치 | 손상내용 | 폭 | 단위 | 연장 | 단위 | 개소 | 길이<br>(m) | 면적<br>(m²) | 단위 | 비고 |
|---|---|---|---|---|---|---|---|---|---|---|---|---|---|
| 15 | 1 | S23 | 보강토 | 박락 | 0.1 | m | 0.1 | m | 1 | - | 0.01 | m² | 17상 |

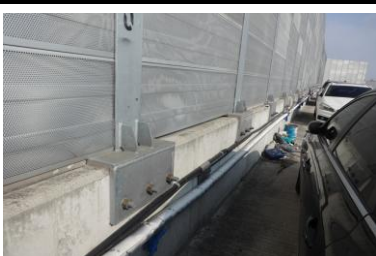
| 도면<br>번호 | 손상<br>번호 | 부재<br>명 | 부재<br>위치 | 손상내용 | 폭 | 단위 | 연장 | 단위 | 개소 | 길이<br>(m) | 면적<br>(m²) | 단위 | 비고 |
|---|---|---|---|---|---|---|---|---|---|---|---|---|---|
| 15 | 2 | S23 | 방음벽 | 방음벽 흡음재<br>탈락 | - | - | - | - | 1 | - | - | EA | 17상 |

| | | | | | | 구 조 물 명 | | | | | 하남역CY장 옹벽 | | | | | | | | | |
|---|---|---|---|---|---|---|---|---|---|---|---|---|---|---|---|---|---|---|---|---|
| 위치 | S23 | 방음벽 | 망도<br>번호 | 15 | 손상<br>번호 | 2 | 위치 | S24 | 보강토 | 망도<br>번호 | 16 | 손상<br>번호 | 1 | 위치 | S25 | 방음벽 | 망도<br>번호 | 16 | 손상<br>번호 | 2 |
| 내용 | 방음벽 흡음재 탈락 | - | - | - | - | 1ea | 내용 | 들뜸 | 0.1 | m | 0.2 | m | 1ea | 내용 | 방음벽 흡음재 탈락 | - | - | - | - | 1ea |

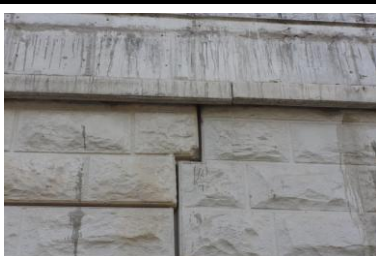
| 도면<br>번호 | 손상<br>번호 | 부재<br>명 | 부재<br>위치 | 손상내용 | 폭 | 단위 | 연장 | 단위 | 개소 | 길이<br>(m) | 면적<br>(m²) | 단위 | 비고 |
|---|---|---|---|---|---|---|---|---|---|---|---|---|---|
| 16 | 1 | S24 | 보강토 | 들뜸 | 0.1 | m | 0.2 | m | 1 | - | 0.02 | m² | 17상 |

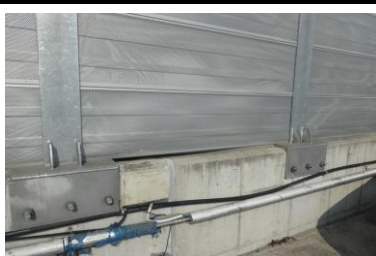
| 도면<br>번호 | 손상<br>번호 | 부재<br>명 | 부재<br>위치 | 손상내용 | 폭 | 단위 | 연장 | 단위 | 개소 | 길이<br>(m) | 면적<br>(m²) | 단위 | 비고 |
|---|---|---|---|---|---|---|---|---|---|---|---|---|---|
| 16 | 2 | S25 | 방음벽 | 방음벽<br>흡음재 탈락 | - | - | - | - | 1 | - | - | EA | 17상 |

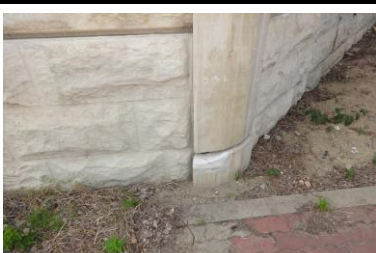
| 도면<br>번호 | 손상<br>번호 | 부재<br>명 | 부재<br>위치 | 손상내용 | 폭 | 단위 | 연장 | 단위 | 개소 | 길이<br>(m) | 면적<br>(m²) | 단위 | 비고 |
|---|---|---|---|---|---|---|---|---|---|---|---|---|---|
| 19 | 1 | S29 | 보강토 | 보수부 들뜸 | 0.2 | m | 0.2 | m | 1 | - | 0.04 | m² | 17상 |

| | | | | | | 구 조 물 명 | | | | | 하남역CY장 옹벽 | | | | | | | | | |
|---|---|---|---|---|---|---|---|---|---|---|---|---|---|---|---|---|---|---|---|---|
| 위치 | S29 | 보강토 | 망도<br>번호 | 19 | 손상<br>번호 | 1 | 위치 | S30 | 방음벽 | 망도<br>번호 | 20 | 손상<br>번호 | 1 | 위치 | S32 | 보강토 | 망도<br>번호 | 21 | 손상<br>번호 | 1 |
| 내용 | 보수부 들뜸 | 0.2 | m | 0.2 | m | 1ea | 내용 | 방음벽 흡음재 탈락 | - | - | - | - | 1ea | 내용 | 박락 | 0.2 | m | 0.2 | m | 1ea |

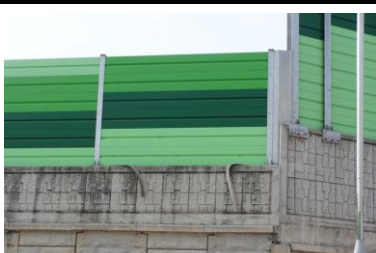
| 도면<br>번호 | 손상<br>번호 | 부재<br>명 | 부재<br>위치 | 손상내용 | 폭 | 단위 | 연장 | 단위 | 개소 | 길이<br>(m) | 면적<br>(m²) | 단위 | 비고 |
|---|---|---|---|---|---|---|---|---|---|---|---|---|---|
| 20 | 1 | S30 | 방음벽 | 방음벽<br>흡음재 탈락 | - | - | - | - | 1 | - | - | EA | 17상 |

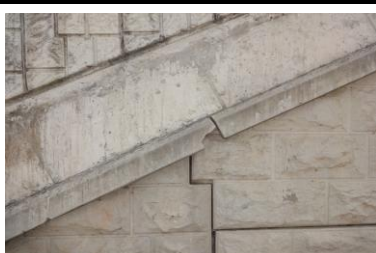
| 도면<br>번호 | 손상<br>번호 | 부재<br>명 | 부재<br>위치 | 손상내용 | 폭 | 단위 | 연장 | 단위 | 개소 | 길이<br>(m) | 면적<br>(m²) | 단위 | 비고 |
|---|---|---|---|---|---|---|---|---|---|---|---|---|---|
| 21 | 1 | S32 | 보강토 | 박락 | 0.2 | m | 0.2 | m | 1 | - | 0.04 | m² | 17상 |

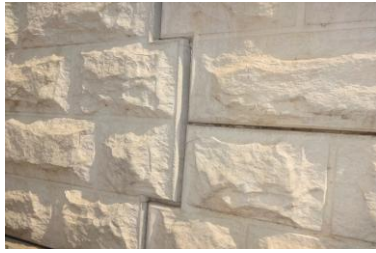
| 도면<br>번호 | 손상<br>번호 | 부재<br>명 | 부재<br>위치 | 손상내용 | 폭 | 단위 | 연장 | 단위 | 개소 | 길이<br>(m) | 면적<br>(m²) | 단위 | 비고 |
|---|---|---|---|---|---|---|---|---|---|---|---|---|---|
| 21 | 4 | S31 | 보강토 | 들뜸 | 0.1 | m | 0.1 | m | 1 | - | 0.01 | m² | 17상 |

| | | | | | | | 구 조 물 명 | | | | | | | 하남역CY장 옹벽 | | | | | | | | | | | | |
|---|---|--|---|---|---|---|---|---|---|---|---|---|---|---|---|---|---|---|---|---|---|---|---|---|---|---|
| 위치 | S31 | | 보강토 | 망도<br>번호 | 21 | 손상<br>번호 | 2 | 위치 | S31 | | 보강토 | 망도<br>번호 | 21 | 손상<br>번호 | 3 | 위치 | S31 | | 보강토 | 망도<br>번호 | 21 | 손상<br>번호 | 4 | | | |
| 내용 | 박락 | | 0.1 | | m | 0.1 | m | 1ea | 내용 | 들뜸 | | 0.1 | | m | 0.2 | m | 1ea | 내용 | 들뜸 | | 0.1 | | m | 0.1 | m | 1ea |

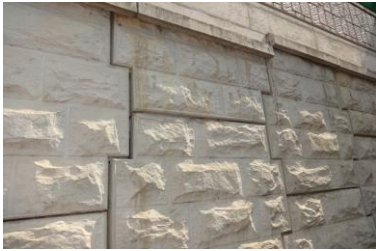
| 도면<br>번호 | 손상<br>번호 | 부재<br>명 | 부재<br>위치 | 손상내용 | 폭 | 단위 | 연장 | 단위 | 개소 | 길이<br>(m) | 면적<br>(m²) | 단위 | 비고 |
|---|---|---|---|---|---|---|---|---|---|---|---|---|---|
| 21 | 5 | S31 | 보강토 | 보수부 들뜸 | 0.1 | m | 0.2 | m | 1 | - | 0.02 | m² | 17상 |

| | | | | | | | 구 조 물 명 | | | | | | | 하남역CY장 옹벽 | | | | | | | | | | | | |
|---|---|--|---|---|---|---|---|---|---|---|---|---|---|---|---|---|---|---|---|---|---|---|---|---|---|---|
| 위치 | S31 | | 보강토 | 망도<br>번호 | 21 | 손상<br>번호 | 5 | 위치 | S31 | | 방음벽 | 망도<br>번호 | 21 | 손상<br>번호 | 6 | 위치 | 0 | | 0 | 망도<br>번호 | 0 | 손상<br>번호 | 0 | | | |
| 내용 | 보수부 들뜸 | | 0.1 | | m | 0.2 | m | 1ea | 내용 | 방음벽 판넬 파손 | | - | | - | - | 3ea | 내용 | 0 | | 0.0 | | 0 | 0.0 | 0 | ea | |

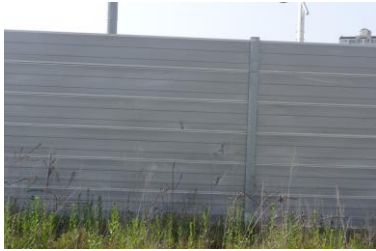
| 도면<br>번호 | 손상<br>번호 | 부재<br>명 | 부재<br>위치 | 손상내용 | 폭 | 단위 | 연장 | 단위 | 개소 | 길이<br>(m) | 면적<br>(m²) | 단위 | 비고 |
|---|---|---|---|---|---|---|---|---|---|---|---|---|---|
| 21 | 6 | S31 | 방음벽 | 방음벽<br>판넬 파손 | - | - | - | - | 3 | - | - | EA | 17상 |

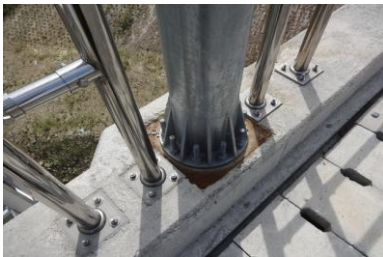
| 도면<br>번호 | 손상<br>번호 | 위 치 | | | 손상내용 | 폭 | | 연장 | | 개소 | 길이<br>(m) | 면적 | 단위 | 비고 |
|---|---|---|---|---|---|---|---|---|---|---|---|---|---|---|
| 1 | 1 | 바닥판<br>상부 | S1 | 부대<br>시설 | 전신주 하부<br>부식 | - | - | - | - | 1 | - | - | EA | |

| | | | | | | | 구 조 물 명 | | | | | 저불강제2교 | | | | | | | | |
|---|---|---|---|---|---|---|---|---|---|---|---|---|---|---|---|---|---|---|---|---|
| 위치 | S1 | 부대시설 | 망도<br>번호 | 1 | 손상<br>번호 | 1 | 위치 | S2 | 부대시설 | 망도<br>번호 | 2 | 손상<br>번호 | 1 | 위치 | S3 | 부대시설 | 망도<br>번호 | 3 | 손상<br>번호 | 1 |
| 내용 | 전신주 하부 부식 | - | - | - | - | 1ea | 내용 | 덮개 파손 | - | - | - | - | 1ea | 내용 | 전신주 하부 부식 | - | - | - | - | 1ea |

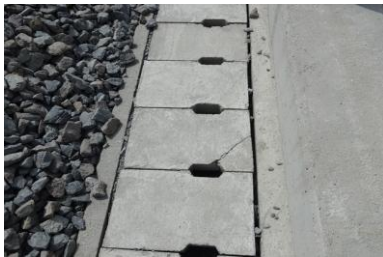
| 도면<br>번호 | 손상<br>번호 | 위 치 | | | 손상내용 | 폭 | | 연장 | | 개소 | 길이<br>(m) | 면적 | 단위 | 비고 |
|---|---|---|---|---|---|---|---|---|---|---|---|---|---|---|
| 2 | 1 | 바닥판<br>상부 | S2 | 부대시<br>설 | 덮개 파손 | - | - | - | - | 1 | - | - | EA | |

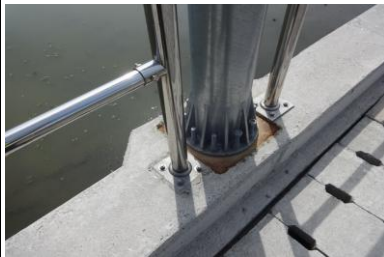
| 도면<br>번호 | 손상<br>번호 | 위 치 | | | 손상내용 | 폭 | | 연장 | | 개소 | 길이<br>(m) | 면적 | 단위 | 비고 |
|---|---|---|---|---|---|---|---|---|---|---|---|---|---|---|
| 3 | 1 | 바닥판<br>상부 | S3 | 부대<br>시설 | 전신주 하부<br>부식 | - | - | - | - | 1 | - | - | EA | |

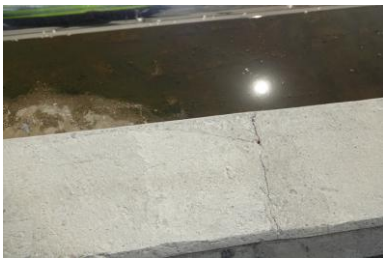
| 도면<br>번호 | 손상<br>번호 | 위 치 | | | 손상내용 | 폭 | | 연장 | | 개소 | 길이<br>(m) | 면적 | 단위 | 비고 |
|---|---|---|---|---|---|---|---|---|---|---|---|---|---|---|
| 4 | 1 | 바닥판<br>상부 | S4 | 방호벽 | 연석 균열 | 0.2 | mm | 0.2 | m | 1 | 0.20 | - | m | |

| | | | | | | | 구 조 물 명 | | | | | 저불강제2교 | | | | | | | | |
|---|---|---|---|---|---|---|---|---|---|---|---|---|---|---|---|---|---|---|---|---|
| 위치 | S4 | 방호벽 | 망도<br>번호 | 4 | 손상<br>번호 | 1 | 위치 | S5 | 부대시설 | 망도<br>번호 | 5 | 손상<br>번호 | 1 | 위치 | S1 | 가로보 | 망도<br>번호 | 6 | 손상<br>번호 | 1 |
| 내용 | 균열(0.3mm미만) | 0.2 | mm | 0.2 | m | 1ea | 내용 | 전신주 하부 부식 | - | - | - | - | 1ea | 내용 | 가로보 들뜸 | 0.2 | m | 0.2 | m | 1ea |

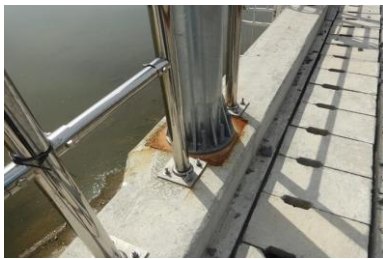
| 도면<br>번호 | 손상<br>번호 | 위 치 | | | 손상내용 | 폭 | | 연장 | | 개소 | 길이<br>(m) | 면적 | 단위 | 비고 |
|---|---|---|---|---|---|---|---|---|---|---|---|---|---|---|
| 5 | 1 | 바닥판<br>상부 | S5 | 부대<br>시설 | 전신주 하부<br>부식 | - | - | - | - | 1 | - | - | EA | |

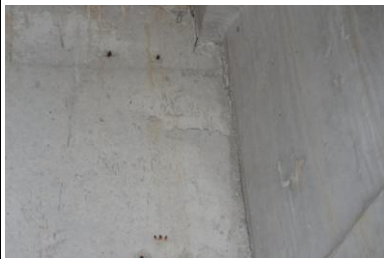
| 도면<br>번호 | 손상<br>번호 | 위 치 | | | 손상내용 | 폭 | | 연장 | | 개소 | 길이<br>(m) | 면적 | 단위 | 비고 |
|---|---|---|---|---|---|---|---|---|---|---|---|---|---|---|
| 6 | 1 | 가로보 | S1 | 가로보 | 가로보 들뜸 | 0.2 | m | 0.2 | m | 1 | - | 0.04 | m <sup>2</sup> | |

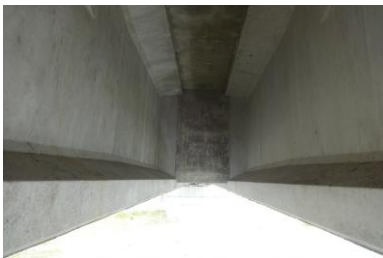
| 도면<br>번호 | 손상<br>번호 | 위 치 | | | 손상내용 | 폭 | | 연장 | | 개소 | 길이<br>(m) | 면적 | 단위 | 비고 |
|---|---|---|---|---|---|---|---|---|---|---|---|---|---|---|
| 7 | 1 | 가로보 | S2 | 가로보 | 가로보<br>재료분리 | 0.1 | m | 0.8 | m | 2 | - | 0.16 | m <sup>2</sup> | |

| | | | | | | | 구 조 물 명 | | | | | 저불강제2교 | | | | | | | | |
|---|---|---|---|---|---|---|---|---|---|---|---|---|---|---|---|---|---|---|---|---|
| 위치 | S2 | 가로보 | 망도<br>번호 | 7 | 손상<br>번호 | 1 | 위치 | S3 | 가로보 | 망도<br>번호 | 8 | 손상<br>번호 | 1 | 위치 | S3 | 거더 | 망도<br>번호 | 8 | 손상<br>번호 | 2 |
| 내용 | 가로보 재료분리 | 0.1 | m | 0.8 | m | 2ea | 내용 | 가로보 재료분리 | 0.2 | m | 0.2 | m | 1ea | 내용 | 박락 | 0.1 | m | 0.1 | m | 1ea |

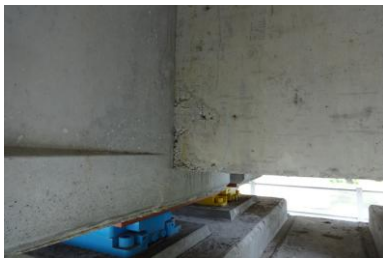
| 도면<br>번호 | 손상<br>번호 | 위 치 | | | 손상내용 | 폭 | | 연장 | | 개소 | 길이<br>(m) | 면적 | 단위 | 비고 |
|---|---|---|---|---|---|---|---|---|---|---|---|---|---|---|
| 8 | 1 | 가로보 | S3 | 가로보 | 가로보<br>재료분리 | 0.2 | m | 0.2 | m | 1 | - | 0.04 | m <sup>2</sup> | |

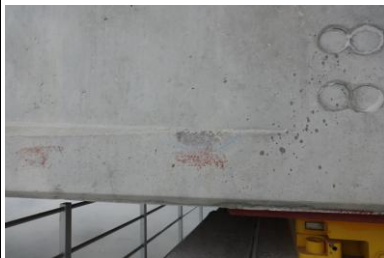
| 도면<br>번호 | 손상<br>번호 | 위 치 | | | 손상내용 | 폭 | | 연장 | | 개소 | 길이<br>(m) | 면적 | 단위 | 비고 |
|---|---|---|---|---|---|---|---|---|---|---|---|---|---|---|
| 8 | 2 | 거더 | S3 | 거더 | 박락 | 0.1 | m | 0.1 | m | 1 | - | 0.01 | m <sup>2</sup> | |

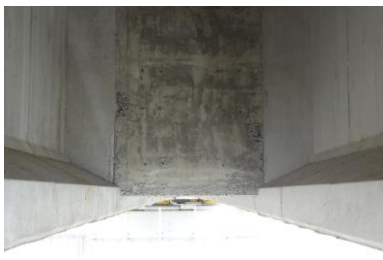
| 도면<br>번호 | 손상<br>번호 | 위 치 | | | 손상내용 | 폭 | | 연장 | | 개소 | 길이<br>(m) | 면적 | 단위 | 비고 |
|---|---|---|---|---|---|---|---|---|---|---|---|---|---|---|
| 9 | 1 | 가로보 | S4 | 가로보 | 가로보<br>재료분리 | 0.2 | m | 1.0 | m | 1 | - | 0.20 | m <sup>2</sup> | |

| | | | | | | | 구 조 물 명 | | | | | 저불강제2교 | | | | | | | | |
|---|---|---|---|---|---|---|---|---|---|---|---|---|---|---|---|---|---|---|---|---|
| 위치 | S3 | 가로보 | 망도<br>번호 | 8 | 손상<br>번호 | 3 | 위치 | S4 | 가로보 | 망도<br>번호 | 9 | 손상<br>번호 | 1 | 위치 | S5 | 거더 | 망도<br>번호 | 10 | 손상<br>번호 | 2 |
| 내용 | 가로보 재료분리 | 0.2 | m | 0.2 | m | 3ea | 내용 | 가로보 재료분리 | 0.2 | m | 1.0 | m | 1ea | 내용 | 박락 | 0.2 | m | 0.2 | m | 1ea |

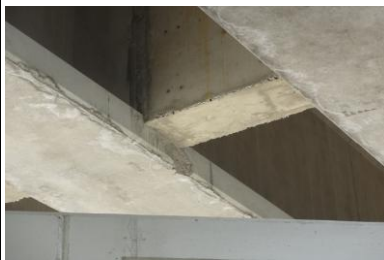
| 도면<br>번호 | 손상<br>번호 | 위 치 | | | 손상내용 | 폭 | | 연장 | | 개소 | 길이<br>(m) | 면적 | 단위 | 비고 |
|---|---|---|---|---|---|---|---|---|---|---|---|---|---|---|
| 10 | 2 | 거더 | S5 | 거더 | 박락 | 0.2 | m | 0.2 | m | 1 | - | 0.02 | m <sup>2</sup> | |

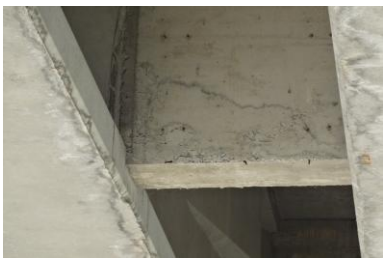
| 도면<br>번호 | 손상<br>번호 | 위 치 | | | 손상내용 | 폭 | | 연장 | | 개소 | 길이<br>(m) | 면적 | 단위 | 비고 |
|---|---|---|---|---|---|---|---|---|---|---|---|---|---|---|
| 10 | 3 | 가로보 | S5 | 가로보 | 재료분리 | 0.2 | m | 0.3 | m | 2 | - | 0.12 | m <sup>2</sup> | |

| | | | | | | | 구 조 물 명 | | | | | 저불강제2교 | | | | | | | | |
|---|---|---|---|---|---|---|---|---|---|---|---|---|---|---|---|---|---|---|---|---|
| 위치 | S5 | 가로보 | 망도<br>번호 | 10 | 손상<br>번호 | 3 | 위치 | S5 | 신축이음 | 망도<br>번호 | 10 | 손상<br>번호 | 4 | 위치 | S5 | 거더 | 망도<br>번호 | 10 | 손상<br>번호 | 5 |
| 내용 | 재료분리 | 0.2 | m | 0.3 | m | 2ea | 내용 | 신축이음 환부 간격제 미제거 | - | - | 1.0 | m | 1ea | 내용 | 박락 | 0.3 | m | 0.3 | m | 1ea |

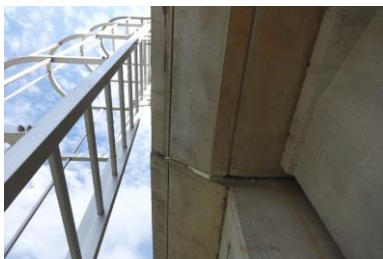
| 도면<br>번호 | 손상<br>번호 | 위 치 | | | 손상내용 | 폭 | | 연장 | | 개소 | 길이<br>(m) | 면적 | 단위 | 비고 |
|---|---|---|---|---|---|---|---|---|---|---|---|---|---|---|
| 10 | 4 | 신축<br>이음 | S5 | 신축<br>이음 | 신축이음<br>하부 간격재<br>미제거 | - | - | 1.0 | m | 1 | 1.00 | - | m | |

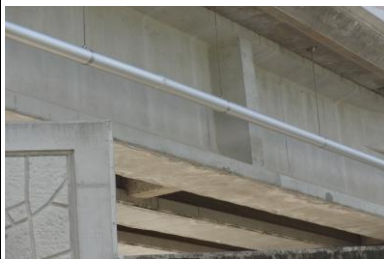
| 도면<br>번호 | 손상<br>번호 | 위 치 | | | 손상내용 | 폭 | | 연장 | | 개소 | 길이<br>(m) | 면적 | 단위 | 비고 |
|---|---|---|---|---|---|---|---|---|---|---|---|---|---|---|
| 10 | 5 | 거더 | S5 | 거더 | 박락 | 0.3 | m | 0.3 | m | 1 | - | 0.09 | m <sup>2</sup> | |

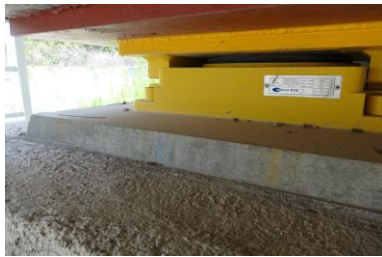
| 도면<br>번호 | 손상<br>번호 | 위 치 | | | 손상내용 | 폭 | | 연장 | | 개소 | 길이<br>(m) | 면적 | 단위 | 비고 |
|---|---|---|---|---|---|---|---|---|---|---|---|---|---|---|
| 12 | 1 | 교대 | A2 | 교량<br>받침 | 무수축물탈<br>균열 | 0.1 | mm | 0.2 | m | 1 | 0.20 | - | m | |

| | | | | | | 구 조 물 명 | | | | | | 저불강제2교 | | | | | | | | |
|---|---|---|---|---|---|---|---|---|---|---|---|---|---|---|---|---|---|---|---|---|
| 위 치 | A2 | 교량받침 | 망도<br>번호 | 12 | 손상<br>번호 | 1 | 위 치 | A2 | 교량받침 | 망도<br>번호 | 12 | 손상<br>번호 | 2 | 위 치 | A2 | 교량받침 | 망도<br>번호 | 12 | 손상<br>번호 | 3 |
| 내 용 | | 무수축물탈 균열 | | 0.1 | mm | 0.2 | 내 용 | | 반침콘크리트 재료분리 | | 0.1 | m | 0.1 | 내 용 | | 무수축물탈 마감재 들뜸 | | 0.1 | m | 0.1 |

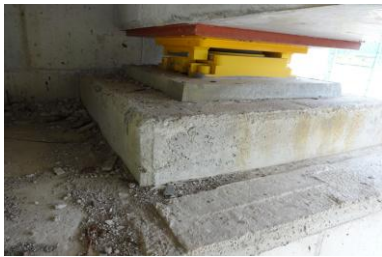
| 도면<br>번호 | 손상<br>번호 | 위 치 | | | 손상내용 | 폭 | | 연장 | | 개소 | 길이<br>(m) | 면적 | 단위 | 비고 |
|---|---|---|---|---|---|---|---|---|---|---|---|---|---|---|
| 12 | 2 | 교대 | A2 | 교량<br>받침 | 받침콘크리트<br>재료분리 | 0.1 | m | 0.1 | m | 1 | - | 0.01 | m <sup>2</sup> | |

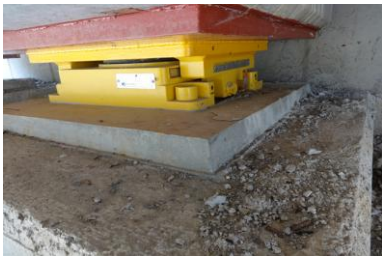
| 도면<br>번호 | 손상<br>번호 | 위 치 | | | 손상내용 | 폭 | | 연장 | | 개소 | 길이<br>(m) | 면적 | 단위 | 비고 |
|---|---|---|---|---|---|---|---|---|---|---|---|---|---|---|
| 12 | 3 | 교대 | A2 | 교량<br>받침 | 무수축물탈<br>마감재 들뜸 | 0.1 | m | 0.1 | m | 1 | - | 0.01 | m <sup>2</sup> | |

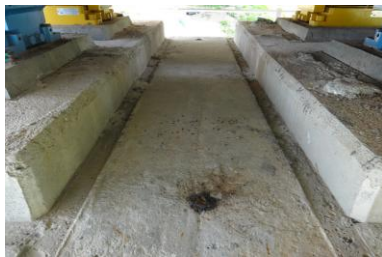
| 도면<br>번호 | 손상<br>번호 | 위 치 | | | 손상내용 | 폭 | | 연장 | | 개소 | 길이<br>(m) | 면적 | 단위 | 비고 |
|---|---|---|---|---|---|---|---|---|---|---|---|---|---|---|
| 13 | 1 | 교각 | P1 | 교량<br>받침 | 마감미흡<br>(불량) | 0.1 | m | 0.1 | m | 8 | - | 0.08 | m <sup>2</sup> | |

| | | | | | | 구 조 물 명 | | | | | | 저불강제2교 | | | | | | | | |
|---|---|---|---|---|---|---|---|---|---|---|---|---|---|---|---|---|---|---|---|---|
| 위 치 | P1 | 코핑부 | 망도<br>번호 | 13 | 손상<br>번호 | 1 | 위 치 | P1 | 교량받침 | 망도<br>번호 | 13 | 손상<br>번호 | 2 | 위 치 | P1 | 교량받침 | 망도<br>번호 | 13 | 손상<br>번호 | 3 |
| 내 용 | | 마감미흡(불량) | | 0.1 | m | 0.1 | 내 용 | | 무수축물탈 파손 | | 0.1 | m | 0.1 | 내 용 | | 무수축물탈 균열 | | 0.1 | mm | 0.2 |

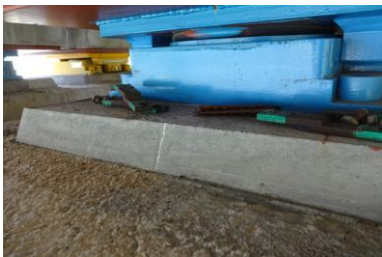
| 도면<br>번호 | 손상<br>번호 | 위 치 | | | 손상내용 | 폭 | | 연장 | | 개소 | 길이<br>(m) | 면적 | 단위 | 비고 |
|---|---|---|---|---|---|---|---|---|---|---|---|---|---|---|
| 13 | 3 | 교각 | P1 | 교량<br>받침 | 무수축물탈<br>균열 | 0.1 | mm | 0.2 | m | 2 | 0.40 | - | m | |

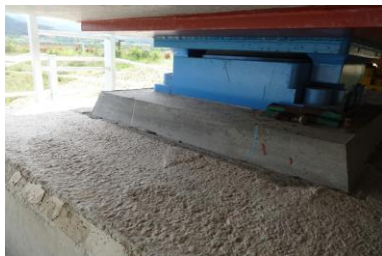
| 도면<br>번호 | 손상<br>번호 | 위 치 | | | 손상내용 | 폭 | | 연장 | | 개소 | 길이<br>(m) | 면적 | 단위 | 비고 |
|---|---|---|---|---|---|---|---|---|---|---|---|---|---|---|
| 13 | 4 | 교각 | P1 | 교량<br>받침 | 무수축물탈<br>균열 | 0.1 | mm | 0.2 | m | 2 | 0.40 | - | m | |

| | | | | | | 구 조 물 명 | | | | | | 저불강제2교 | | | | | | | | |
|---|---|---|---|---|---|---|---|---|---|---|---|---|---|---|---|---|---|---|---|---|
| 위 치 | P1 | 교량받침 | 망도<br>번호 | 13 | 손상<br>번호 | 4 | 위 치 | P1 | 교량받침 | 망도<br>번호 | 13 | 손상<br>번호 | 5 | 위 치 | P2 | 코핑부 | 망도<br>번호 | 14 | 손상<br>번호 | 1 |
| 내 용 | | 무수축물탈 균열 | | 0.1 | mm | 0.2 | 내 용 | | 무수축물탈 마감재 들뜸 | | 0.1 | m | 0.1 | 내 용 | | 마감미흡(불량) | | 0.1 | m | 0.1 |

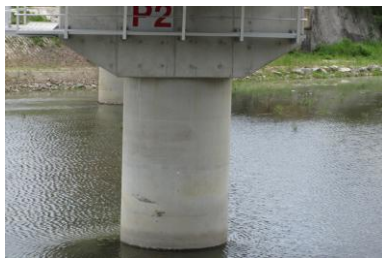
| 도면<br>번호 | 손상<br>번호 | 위 치 | | | 손상내용 | 폭 | | 연장 | | 개소 | 길이<br>(m) | 면적 | 단위 | 비고 |
|---|---|---|---|---|---|---|---|---|---|---|---|---|---|---|
| 14 | 2 | 교각 | P2 | 기둥부 | 균열<br>(0.3mm미만) | 0.1 | mm | 4.5 | m | 1 | 4.50 | - | m | |

| | | | | | | 구 조 물 명 | | | | | | 저불강제2교 | | | | | | | | |
|---|---|---|---|---|---|---|---|---|---|---|---|---|---|---|---|---|---|---|---|---|
| 위 치 | P2 | 기둥부 | 망도<br>번호 | 14 | 손상<br>번호 | 2 | 위 치 | P2 | 기둥부 | 망도<br>번호 | 14 | 손상<br>번호 | 3 | 위 치 | P2 | 기둥부 | 망도<br>번호 | 14 | 손상<br>번호 | 4 |
| 내 용 | | 균열(0.3mm미만) | | 0.1 | mm | 4.5 | 내 용 | | 균열(0.3mm미만) | | 0.1 | mm | 4.5 | 내 용 | | 균열(0.3mm미만) | | 0.1 | mm | 3.0 |

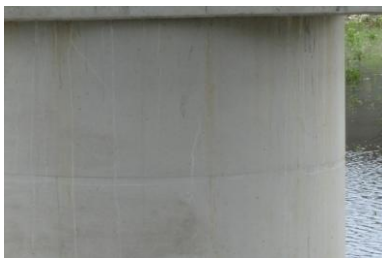
| 도면<br>번호 | 손상<br>번호 | 위 치 | | | 손상내용 | 폭 | | 연장 | | 개소 | 길이<br>(m) | 면적 | 단위 | 비고 |
|---|---|---|---|---|---|---|---|---|---|---|---|---|---|---|
| 14 | 3 | 교각 | P2 | 기둥부 | 균열<br>(0.3mm미만) | 0.1 | mm | 4.5 | m | 1 | 4.50 | - | m | |

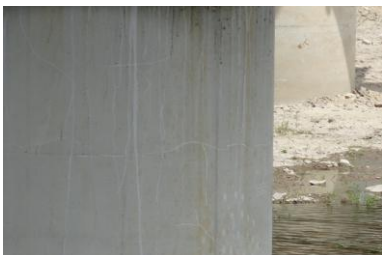
| 도면<br>번호 | 손상<br>번호 | 위 치 | | | 손상내용 | 폭 | | 연장 | | 개소 | 길이<br>(m) | 면적 | 단위 | 비고 |
|---|---|---|---|---|---|---|---|---|---|---|---|---|---|---|
| 15 | 2 | 교각 | P3 | 기둥부 | 균열<br>(0.3mm미만) | 0.1 | mm | 2.0 | m | 1 | 2.00 | - | m | |

| | | | | | | 구 조 물 명 | | | | | | 저불강제2교 | | | | | | | | |
|---|---|---|---|---|---|---|---|---|---|---|---|---|---|---|---|---|---|---|---|---|
| 위 치 | P2 | 기둥부 | 망도<br>번호 | 14 | 손상<br>번호 | 5 | 위 치 | P3 | 코핑부 | 망도<br>번호 | 15 | 손상<br>번호 | 1 | 위 치 | P3 | 기둥부 | 망도<br>번호 | 15 | 손상<br>번호 | 2 |
| 내 용 | | 균열(0.3mm미만) | | 0.1 | mm | 2.5 | 내 용 | | 마감미흡(불량) | | 0.1 | m | 0.1 | 내 용 | | 균열(0.3mm미만) | | 0.1 | mm | 2.0 |
