# 제 출 문

귀 공사와 2017년 05월 12일자로 계약 체결한 『2017년 상반기 하남역CY장 2  
종옹벽 외 1개소 정기점검 및 하자검사 용역』을 성실히 수행하고 그 결과를 본  
보고서에 수록하여 부속자료와 함께 제출합니다.

## 하남역CY장 옹벽 정기점검 결과표

### 하남역CY장 옹벽

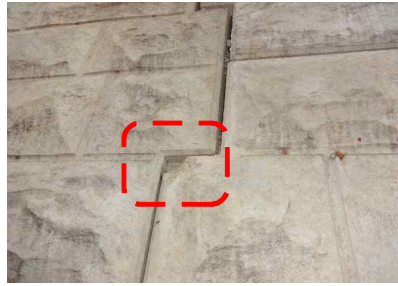
| 콘크리트 옹벽 균열 | 콘크리트 옹벽 들뜸 | 보강토 옹벽 박락 |

| 구분 | 내 용 | 비고 |
|---|---|---|
| 보강토 옹벽 | <ul style="list-style-type: none"> <li>■ 보강토 옹벽의 일부구간에서 판넬 들뜸 및 박락, 누수흔적, 식생 등의 손상이 발생된 것으로 조사됨</li> <li>■ 기 발생한 손상부는 시공미흡 및 배면 누수 등으로 인한 손상으로 시설물의 내구성 및 사용성 차원의 단면보수, 표면처리 등의 조치가 필요함</li> <li>■ 배면 누수 구간은 현재 배부름, 이격 등의 손상은 없는 것으로 조사되었으나, 주의관찰이 요구됨</li> </ul> | |

| 구분 | 손상명 | 개소 | 물량 | 단위 | 보수방안 | 보수시기 | 하자유무 | 비고 |
|---|---|---|---|---|---|---|---|---|
| | 박락 | 9 | 0.13 | m <sup>2</sup> | 단면보수 | 단기 | 하자 | |

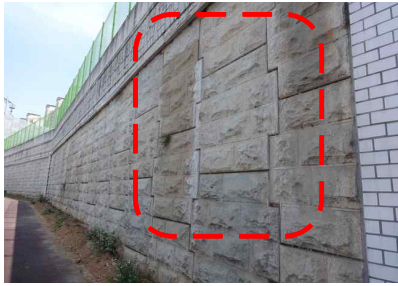
| 보강토 옹벽 누수흔적 | 방음벽 흡음재 탈락 | 방음 패널 파손 |

| 구분 | 손상명 | 개소 | 물량 | 단위 | 보수방안 | 보수시기 | 하자유무 | 비고 |
|---|---|---|---|---|---|---|---|---|
| | 누수흔적 | 3 | 0.75 | m <sup>2</sup> | 표면보수 | 중기 | 하자 | |

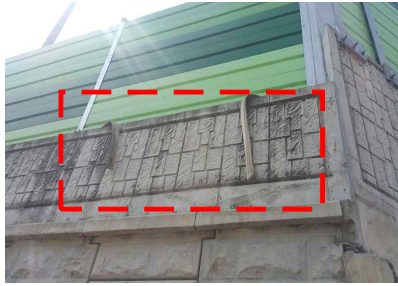
| 구분 | 내 용 | 비고 |
|---|---|---|
| 부대시설(방음벽) | <ul style="list-style-type: none"> <li>■ 방음벽 판넬 파손 및 판넬 하부 흡음재 탈락 등의 손상이 발생된 것으로 조사됨</li> <li>■ 기 발생한 손상부는 장비 충돌 및 시공미흡에 의한 손상으로 정비가 필요함</li> </ul> | |

| 구분 | 손상명 | 개소 | 물량 | 단위 | 보수방안 | 보수시기 | 하자유무 | 비고 |
|---|---|---|---|---|---|---|---|---|
| 부대시설 | 방음벽 흡음재 탈락 | - | 8 | EA | 정비 | 중기 | 하자 | |
