2017년 상반기 하남역CY장 2층용벽 외 1개소  
정기점검 및 하자검사 용역

# 제3장 하남역 CY장 옹벽

하남역 CY장 옹벽은 광주광역시 광산구 임곡동의 하남역 컨테이너 야적장 하부에 위치해 있으며, 상부 철근콘크리트 옹벽(방음벽포함)과 하부 보강토옹벽으로 2015년 9월 준공된 시설물로 연장 L=643.0m, 높이 H=5.2~7.8m 시공되어 있다.

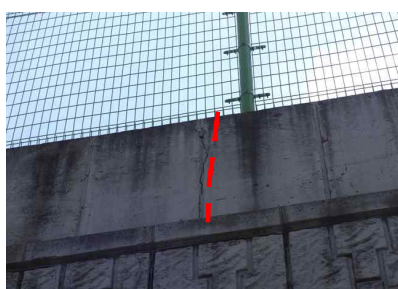
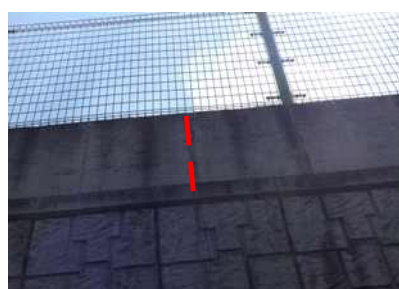
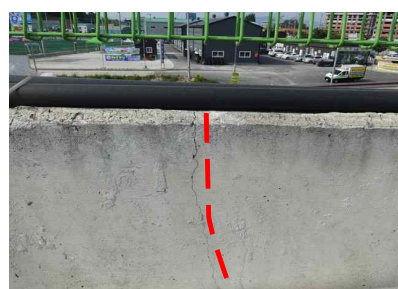
방호벽과 철근콘크리트 옹벽 일부 구간에서 국부적으로 균열 및 들뜸 등의 손상이 발생된 것으로 조사되었다. 기 발생한 손상부는 건조수축과 동결융해 등으로 인한 손상으로 시설물의 내구성 확보 차원의 단면보수, 표면처리 등의 조치가 필요하다.

| 내 용 | 균열(0.3mm이상) | 내 용 | 균열(0.3mm이상) | 내 용 | 균열(0.3mm이상) |
| 규 모 | cw=0.5mm/L=1.0m, 1EA | 규 모 | cw=0.3mm/L=1.0m | 규 모 | cw=0.3mm/L=1.0m |

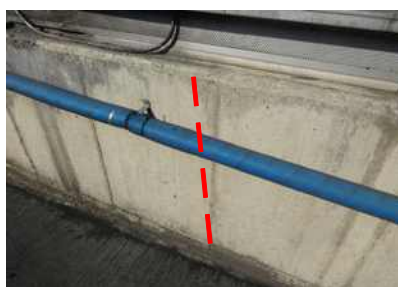
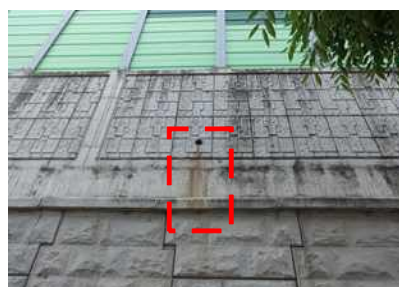
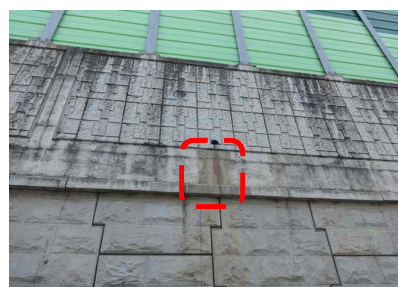
| 내 용 | 균열(0.3mm미만) | 내 용 | 배수구 하부 들뜸 | 내 용 | 배수구 하부 들뜸 |
| 규 모 | cw=0.1mm/L=2.0m | 규 모 | A=0.2mX0.3m | 규 모 | A=0.2mX0.3m |

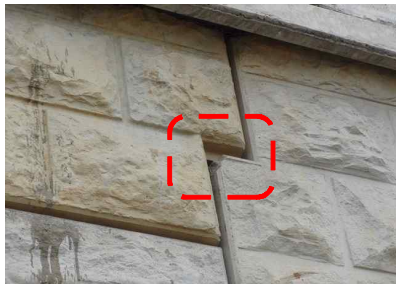
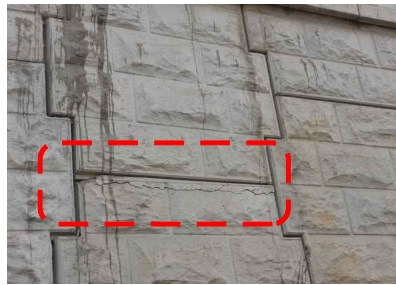
보강토 옹벽의 일부구간에서 판넬 들뜸 및 박락, 누수흔적, 식생 등의 손상이 발생된 것으로 조사되었다. 기 발생한 손상부는 시공미흡 및 배면 누수 등으로 인한 손상으로 시설물의 내구성 및 사용성 차원의 단면보수, 표면처리 등의 조치가 필요하다. 배면 누수 구간은 현재 배부름, 이격 등의 손상은 없는 것으로 조사되었으나, 주의관찰이 요구된다.

| 내 용 | 식생 | 내 용 | 콘크리트 박락 | 내 용 | 콘크리트 들뜸 |
| 규 모 | - | 규 모 | A=0.1mX0.1m | 규 모 | A=0.2mX1.5m |

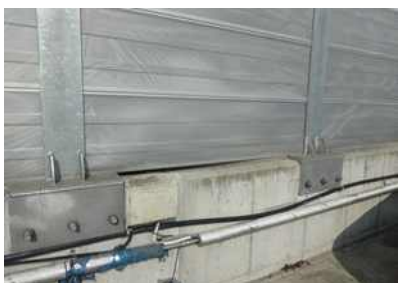
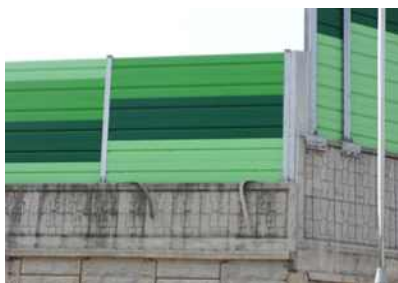
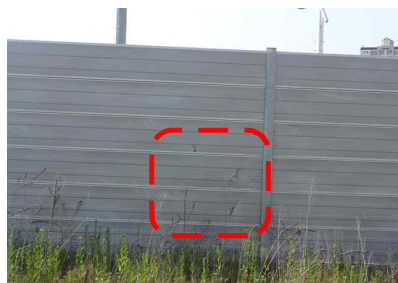
| 위 치 | S25 | 위 치 | S30 | 위 치 | S31 |

부대시설 외관조사 결과, 방음벽 판넬 파손 및 판넬 하부 흡음재 탈락 등의 손상이 발생된 것으로 조사되었다. 기 발생된 손상부는 장비 충돌 및 시공미흡에 의한 손상으로 정비が必要하다.

| 내 용 | 방음벽 흡음재 탈락 | 내 용 | 방음벽 흡음재 탈락 | 내 용 | 방음판넬 파손 |
| 규 모 | 1EA | 규 모 | 1EA | 규 모 | 3EA |
