2017년 상반기 하남역CY장 2종옹벽 외 1개소  
정기 점검 및 하자 검사 용역  
**하 자 점 검 보 고 서**  
**[ 하 남 역 C Y 장 옹 벽 ]**

2017. 06

한국철도공사 광주본부

[주] 명 성 엔 지 니 어 링

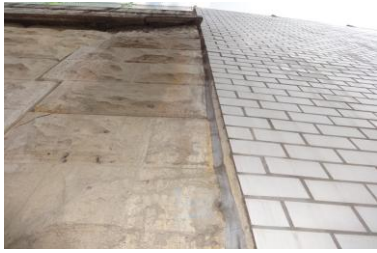
| 6. 주요 하자 발생 사진 대기 | | | | | | 구 조 물 명 | | | | | | 하남역CY장 옹벽 | | | | | | | | | |
|---|---|---|---|---|---|---|---|---|---|---|---|---|---|---|---|---|---|---|---|---|--|
| 위치 | S1 | 보강토 | 망도<br>번호 | 1 | 손상<br>번호 | 1 | 위치 | S1 | 황근관크리드 | 망도<br>번호 | 1 | 손상<br>번호 | 2 | 위치 | S1 | 황근관크리드 | 망도<br>번호 | 1 | 손상<br>번호 | 3 | |
| 내용 | 박락 | 0.1 m | 0.2 m | 1ea | | | 내용 | 균열(0.3mm이상) | 0.5 mm | 1.0 m | 1ea | | | 내용 | 균열(0.3mm이상) | 0.3 mm | 1.0 m | 2ea | | | |

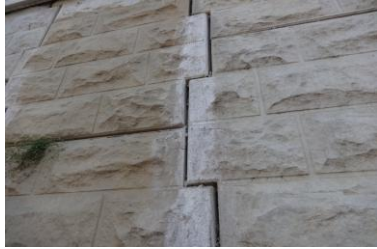
| 6. 주요 하자 발생 사진 대기 | | | | | | 구 조 물 명 | | | | | | 하남역CY장 옹벽 | | | | | | | | | |
|---|---|---|---|---|---|---|---|---|---|---|---|---|---|---|---|---|---|---|---|---|--|
| 위치 | S1 | 보강토 | 망도<br>번호 | 1 | 손상<br>번호 | 4 | 위치 | S1 | 보강토 | 망도<br>번호 | 1 | 손상<br>번호 | 5 | 위치 | S1 | 보강토 | 망도<br>번호 | 1 | 손상<br>번호 | 7 | |
| 내용 | 들뜸 | 0.2 m | 0.2 m | 1ea | | | 내용 | 누수흔적 | 0.5 m | 0.5 m | 3ea | | | 내용 | 식생 | - | - | - | 1ea | | |

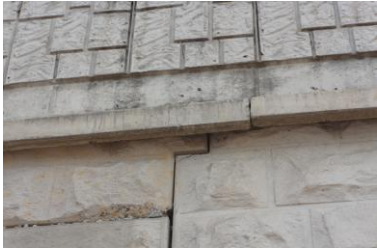
| 6. 주요 하자 발생 사진 대기 | | | | | | 구 조 물 명 | | | | | | 하남역CY장 옹벽 | | | | | | | | | |
|---|---|---|---|---|---|---|---|---|---|---|---|---|---|---|---|---|---|---|---|---|--|
| 위치 | S1 | 보강토 | 망도<br>번호 | 1 | 손상<br>번호 | 8 | 위치 | S4 | 황근관크리드 | 망도<br>번호 | 2 | 손상<br>번호 | 1 | 위치 | S4 | 보강토 | 망도<br>번호 | 2 | 손상<br>번호 | 2 | |
| 내용 | 들뜸 | 0.1 m | 0.1 m | 1ea | | | 내용 | 들뜸 | 0.2 m | 0.3 m | 2ea | | | 내용 | 박락 | 0.1 m | 0.2 m | 1ea | | | |

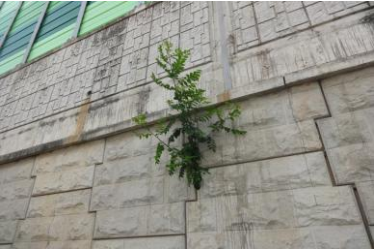
| 6. 주요 하자 발생 사진 대기 | | | | | | 구 조 물 명 | | | | | | 하남역CY장 옹벽 | | | | | | | | | |
|---|---|---|---|---|---|---|---|---|---|---|---|---|---|---|---|---|---|---|---|---|--|
| 위치 | S5 | 보강토 | 망도<br>번호 | 3 | 손상<br>번호 | 1 | 위치 | S6 | 황근관크리드 | 망도<br>번호 | 3 | 손상<br>번호 | 2 | 위치 | S9 | 방음벽 | 망도<br>번호 | 6 | 손상<br>번호 | 1 | |
| 내용 | 식생 | - | - | - | 1ea | | 내용 | 균열(0.3mm미만) | 0.1 mm | 2.0 m | 2ea | | | 내용 | 방음벽 흡음재 탈락 | - | - | - | 1ea | | |

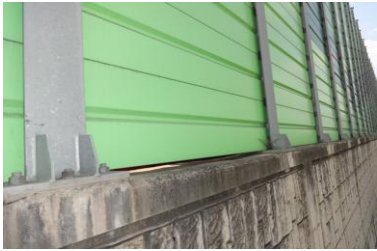
| 6. 주요 하자 발생 사진 대기 | | | | | | 구 조 물 명 | | | | | | 하남역CY장 옹벽 | | | | | | | | | |
|---|---|---|---|---|---|---|---|---|---|---|---|---|---|---|---|---|---|---|---|---|--|
| 위치 | S11 | 방음벽 | 망도<br>번호 | 7 | 손상<br>번호 | 1 | 위치 | S15 | 방음벽 | 망도<br>번호 | 9 | 손상<br>번호 | 1 | 위치 | S16 | 보강토 | 망도<br>번호 | 10 | 손상<br>번호 | 1 | |
| 내용 | 방음벽 흡음재 탈락 | - | - | - | 1ea | | 내용 | 방음벽 흡음재 탈락 | - | - | - | 1ea | | 내용 | 식생 | - | - | - | 11ea | | |

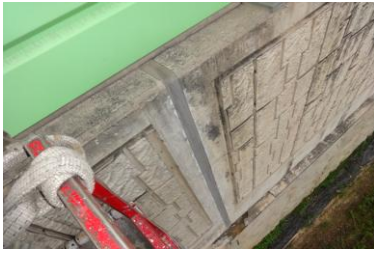
| | | | | | | 구 조 물 명 | | | | | | 하남역CY장 옹벽 | | | | | | | | |
|---|---|---|---|---|---|---|---|---|---|---|---|---|---|---|---|---|---|---|---|---|
| 위치 | S17 | 방수콘크리트 | 망도<br>번호 | 11 | 손상<br>번호 | 1 | 위치 | S17 | 방수콘크리트 | 망도<br>번호 | 11 | 손상<br>번호 | 2 | 위치 | S19 | 보강토 | 망도<br>번호 | 12 | 손상<br>번호 | 1 |
| 내용 | 실란트 파손 | - | - | 3.0 | m | 1ea | 내용 | 균열(0.3mm미만) | 0.1 | mm | 2.0 | m | 1ea | 내용 | 들뜸 | 0.2 | m | 1.5 | m | 1ea |

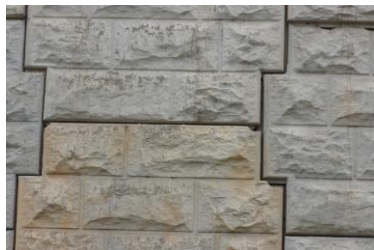
| | | | | | | 구 조 물 명 | | | | | | 하남역CY장 옹벽 | | | | | | | | |
|---|---|---|---|---|---|---|---|---|---|---|---|---|---|---|---|---|---|---|---|---|
| 위치 | S19 | 보강토 | 망도<br>번호 | 12 | 손상<br>번호 | 2 | 위치 | S20 | 보강토 | 망도<br>번호 | 13 | 손상<br>번호 | 1 | 위치 | S20 | 방음벽 | 망도<br>번호 | 13 | 손상<br>번호 | 2 |
| 내용 | 박락 | 0.1 | m | 0.1 | m | 3ea | 내용 | 박락 | 0.1 | m | 0.1 | m | 1ea | 내용 | 방음벽 판넬 파손 | - | - | - | - | 2ea |

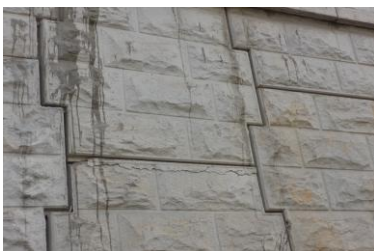
| | | | | | | 구 조 물 명 | | | | | | 하남역CY장 옹벽 | | | | | | | | |
|---|---|---|---|---|---|---|---|---|---|---|---|---|---|---|---|---|---|---|---|---|
| 위치 | S21 | 보강토 | 망도<br>번호 | 13 | 손상<br>번호 | 3 | 위치 | S21 | 방음벽 | 망도<br>번호 | 13 | 손상<br>번호 | 4 | 위치 | S23 | 보강토 | 망도<br>번호 | 15 | 손상<br>번호 | 1 |
| 내용 | 들뜸 | 0.2 | m | 1.5 | m | 1ea | 내용 | 방음벽 흡음재 탈락 | - | - | - | - | 1ea | 내용 | 박락 | 0.1 | m | 0.1 | m | 1ea |

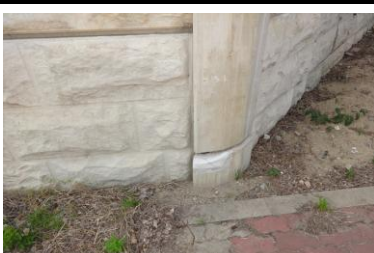
| | | | | | | 구 조 물 명 | | | | | | 하남역CY장 옹벽 | | | | | | | | |
|---|---|---|---|---|---|---|---|---|---|---|---|---|---|---|---|---|---|---|---|---|
| 위치 | S29 | 보강토 | 망도<br>번호 | 19 | 손상<br>번호 | 1 | 위치 | S30 | 방음벽 | 망도<br>번호 | 20 | 손상<br>번호 | 1 | 위치 | S32 | 보강토 | 망도<br>번호 | 21 | 손상<br>번호 | 1 |
| 내용 | 보수부 들뜸 | 0.2 | m | 0.2 | m | 1ea | 내용 | 방음벽 흡음재 탈락 | - | - | - | - | 1ea | 내용 | 박락 | 0.2 | m | 0.2 | m | 1ea |
