## 6. 주요 하자 발생 사진 대지

| 6. 주요 하자 발생 사진 대기 | | | | | | 구 조 물 명 | | | | | | 하남역CY장 옹벽 | | | | | | | | |

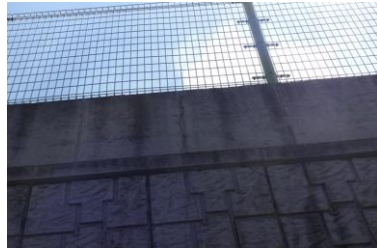
| 6. 주요 하자 발생 사진 대기 | | | | | | 구 조 물 명 | | | | | | 하남역CY장 옹벽 | | | | | | | | |
|---|---|---|---|---|---|---|---|---|---|---|---|---|---|---|---|---|---|---|---|---|
| 내용 | 박락 | 0.1 | m | 0.2 | m | 1ea | 내용 | 균열(0.3mm이상) | 0.5 | mm | 1.0 | m | 1ea | 내용 | 균열(0.3mm이상) | 0.3 | mm | 1.0 | m | 2ea |

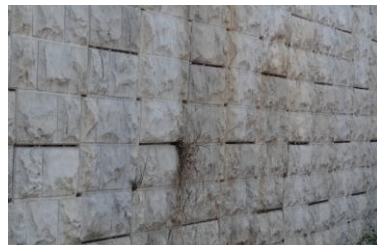
| 6. 주요 하자 발생 사진 대기 | | | | | | 구 조 물 명 | | | | | | 하남역CY장 옹벽 | | | | | | | | |
|---|---|---|---|---|---|---|---|---|---|---|---|---|---|---|---|---|---|---|---|---|
| 내용 | 들뜸 | 0.2 | m | 0.2 | m | 1ea | 내용 | 누수흔적 | 0.5 | m | 0.5 | m | 3ea | 내용 | 식생 | - | - | - | - | 1ea |

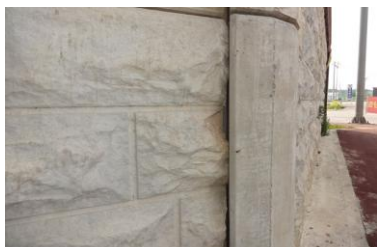
| 6. 주요 하자 발생 사진 대기 | | | | | | 구 조 물 명 | | | | | | 하남역CY장 옹벽 | | | | | | | | |
|---|---|---|---|---|---|---|---|---|---|---|---|---|---|---|---|---|---|---|---|---|
| 내용 | 들뜸 | 0.1 | m | 0.1 | m | 1ea | 내용 | 들뜸 | 0.2 | m | 0.3 | m | 2ea | 내용 | 박락 | 0.1 | m | 0.2 | m | 1ea |

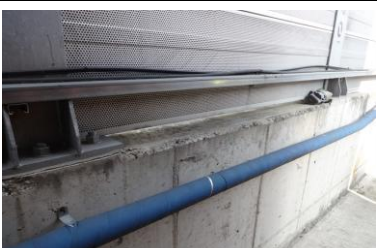
| 6. 주요 하자 발생 사진 대기 | | | | | | 구 조 물 명 | | | | | | 하남역CY장 옹벽 | | | | | | | | |
|---|---|---|---|---|---|---|---|---|---|---|---|---|---|---|---|---|---|---|---|---|
| 내용 | 식생 | - | - | - | - | 1ea | 내용 | 균열(0.3mm미만) | 0.1 | mm | 2.0 | m | 2ea | 내용 | 방음벽 흡음재 탈락 | - | - | - | - | 1ea |

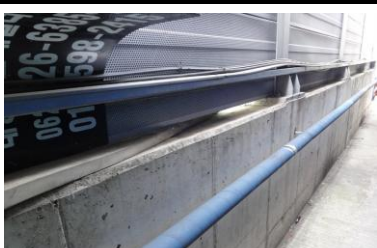
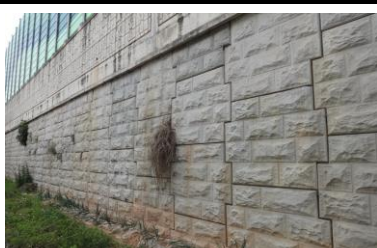
| 6. 주요 하자 발생 사진 대기 | | | | | | 구 조 물 명 | | | | | | 하남역CY장 옹벽 | | | | | | | | |
|---|---|---|---|---|---|---|---|---|---|---|---|---|---|---|---|---|---|---|---|---|
| 내용 | 방음벽 흡음재 탈락 | - | - | - | - | 1ea | 내용 | 방음벽 흡음재 탈락 | - | - | - | - | 1ea | 내용 | 식생 | - | - | - | - | 11ea |

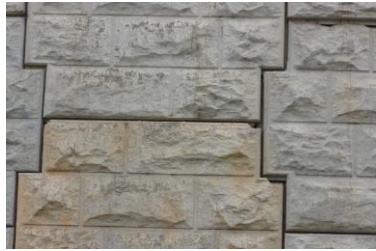
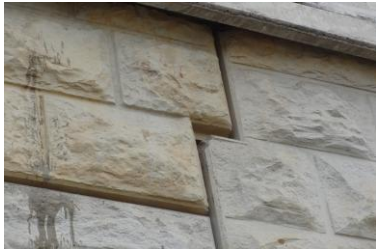
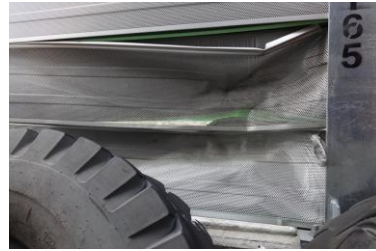
| | | | | | | 구 조 물 명 | | | | | 하남역CY장 옹벽 | | | | | | | | | |
|---|---|---|---|---|---|---|---|---|---|---|---|---|---|---|---|---|---|---|---|---|
| 내용 | 박락 | 0.1 | m | 0.1 | m | 3ea | 내용 | 박락 | 0.1 | m | 0.1 | m | 1ea | 내용 | 방음벽 판넬 파손 | - | - | - | - | 2ea |

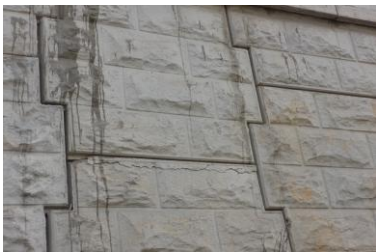
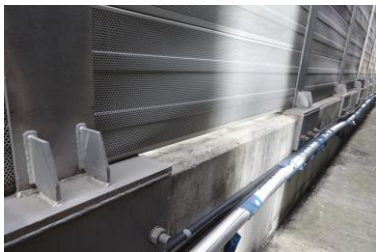
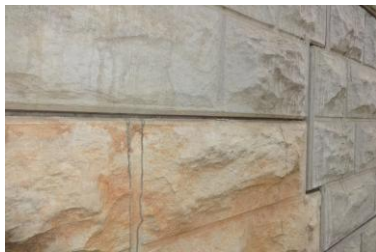
| | | | | | | 구 조 물 명 | | | | | 하남역CY장 옹벽 | | | | | | | | | |
|---|---|---|---|---|---|---|---|---|---|---|---|---|---|---|---|---|---|---|---|---|
| 내용 | 들뜸 | 0.2 | m | 1.5 | m | 1ea | 내용 | 방음벽 흡음재 탈락 | - | - | - | - | 1ea | 내용 | 박락 | 0.1 | m | 0.1 | m | 1ea |

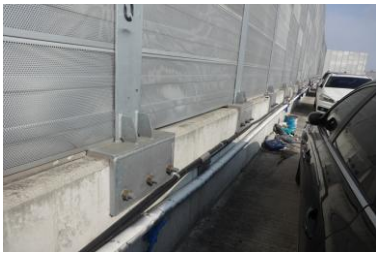
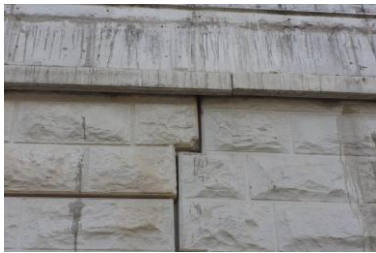
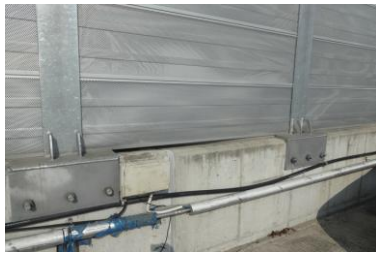
| | | | | | | 구 조 물 명 | | | | | 하남역CY장 옹벽 | | | | | | | | | |
|---|---|---|---|---|---|---|---|---|---|---|---|---|---|---|---|---|---|---|---|---|
| 내용 | 방음벽 흡음재 탈락 | - | - | - | - | 1ea | 내용 | 들뜸 | 0.1 | m | 0.2 | m | 1ea | 내용 | 방음벽 흡음재 탈락 | - | - | - | - | 1ea |

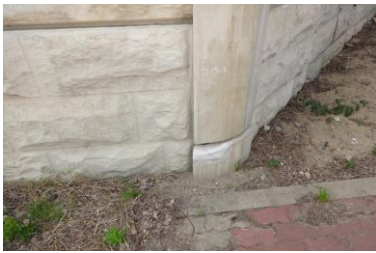
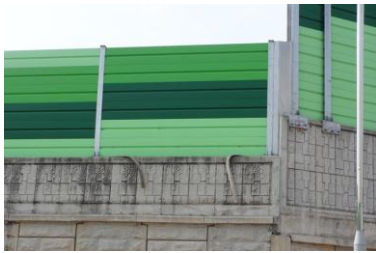
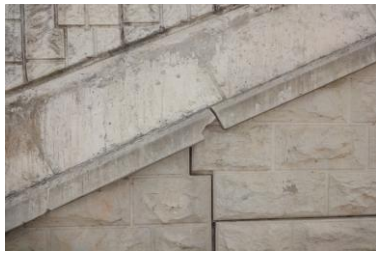
| | | | | | | 구 조 물 명 | | | | | 하남역CY장 옹벽 | | | | | | | | | |
|---|---|---|---|---|---|---|---|---|---|---|---|---|---|---|---|---|---|---|---|---|
| 내용 | 보수부 들뜸 | 0.2 | m | 0.2 | m | 1ea | 내용 | 방음벽 흡음재 탈락 | - | - | - | - | 1ea | 내용 | 박락 | 0.2 | m | 0.2 | m | 1ea |
