2017년 상반기 하남역CY장 2종옹벽 외 1개소  
정기 점검 및 하자 검사 용역  
**정 기 점 검 보 고 서**  
**[ 저 불 강 제 2 교 ]**

2017. 06

한국철도공사 광주본부

[주] 명 성 엔 지 니 어 링

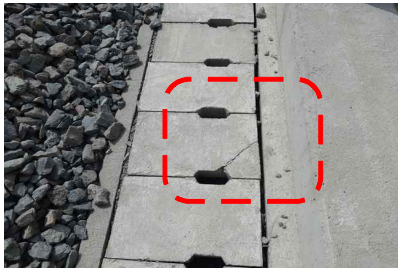
| 보도부 뒤편 파손 | 가로보 재료분리 | 교각 균열 |

| 구분 | | 내 용 | 비고 |
|---|---|---|---|
| 상부구조 | 바닥판 상면 | <ul style="list-style-type: none"> <li>■ 보도부 콘크리트 덮개 파손, 연석부 균열(0.3mm미만) 등의 손상이 발생된 것으로 조사됨</li> <li>■ 기 발생된 손상부는 건조수축과 시공 미흡 등으로 인한 손상으로 내구성 확보 차원의 표면처리, 정비 등의 조치가 필요함</li> </ul> | |

| 손상명 | | 개소 | 총량 | 단위 | 보수방안 | 보수시기 | 하자유무 | 비고 |
|---|---|---|---|---|---|---|---|---|
| 바닥판<br>상면 | 보도부 덮개파손 | - | 1 | EA | 교체 | 중기 | 하자 | |

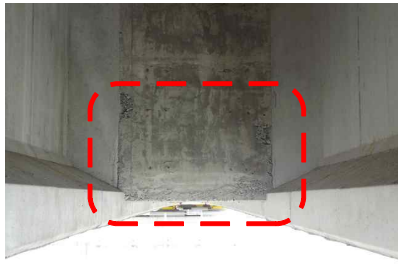
| 구분 | | 내 용 | 비고 |
|---|---|---|---|
| | 바닥판 하면 | <ul style="list-style-type: none"> <li>■ 거더부 국부적인 콘크리트 박락, 가로보 들뜸, 재료분리 등의 손상이 발생된 것으로 조사됨</li> <li>■ 기 발생된 손상부는 시공미흡으로 인한 손상으로 시설물의 내구성 확보 차원의 단면보수가 필요함</li> </ul> | |

| 손상명 | | 개소 | 총량 | 단위 | 보수방안 | 보수시기 | 하자유무 | 비고 |
|---|---|---|---|---|---|---|---|---|
| | 가로보 재료분리 | 10 | 0.56 | m <sup>2</sup> | 단면보수 | 단기 | 하자 | |

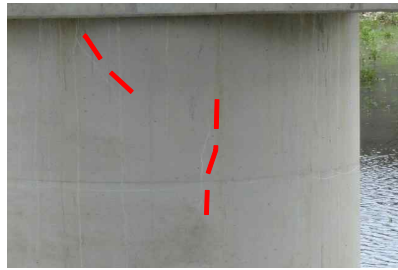
| 구분 | | 내 용 | 비고 |
|---|---|---|---|
| 하부구조 | | <ul style="list-style-type: none"> <li>■ 교각부에 균열(0.3mm 미만), 망상균열, 코핑 상면 마감불량 등의 손상이 조사됨</li> <li>■ 기 발생된 손상부는 건조수축과 시공 미흡에 의한 손상으로 내구성 확보차원의 표면처리, 단면보수 등의 조치가 필요함</li> </ul> | |

| 손상명 | | 개소 | 총량 | 단위 | 보수방안 | 보수시기 | 하자유무 | 비고 |
|---|---|---|---|---|---|---|---|---|
| | 교각 균열(폭 0.3mm미만) | 11 | 42.4 | m <sup>2</sup> | 표면처리 | 중기 | 하자 | |

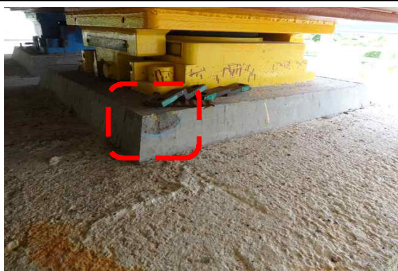
| 받침 무수축물탈 파손 | 신축이음하부 간격재 미제거 | 전신주 플레이트 부식 |

| 구분 | | 내 용 | 비고 |
|---|---|---|---|
| 기타부재 | 받침장치 | <ul style="list-style-type: none"> <li>■ 받침장치는 스펀리컬 받침으로 가동상태는 양호한 상태이나, 일부 구간에서 받침콘크리트 재료분리, 무수축물탈 균열, 마감재 들뜸, 파손 등이 조사됨</li> <li>■ 기 발생된 손상은 건조수축, 시공미흡 등으로 인한 손상으로 내구성 확보 차원의 단면보수, 표면처리 등의 조치가 필요함</li> <li>■ 교량받침 이동량 측정결과, 교량받침 전 개소에서 가동여유량을 확보하고 있는 것으로 검토됨</li> </ul> | |

| 손상명 | | 개소 | 총량 | 단위 | 보수방안 | 보수시기 | 하자유무 | 비고 |
|---|---|---|---|---|---|---|---|---|
| | 무수축물탈 파손 | 1 | 0.01 | m <sup>2</sup> | 단면보수 | 단기 | 하자 | |

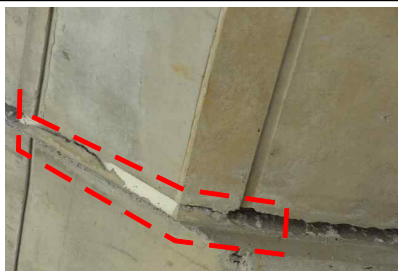
| 구분 | | 내 용 | 비고 |
|---|---|---|---|
| | 신축이음장치 | <ul style="list-style-type: none"> <li>■ 신축이음장치는 방수형 탄성 봉합재로 가동상태는 양호한 상태이나, 일부 구간에서 신축이음 하부 간격재 미제거가 조사됨</li> <li>■ 기 손상은 시공 미흡으로 인한 손상으로 간격재 제거가 필요함</li> </ul> | |

| 손상명 | | 개소 | 총량 | 단위 | 보수방안 | 보수시기 | 하자유무 | 비고 |
|---|---|---|---|---|---|---|---|---|
| | 신축이음 간격제 미제거 | 1 | 1.0 | m | 정비 | 장기 | 하자 | |

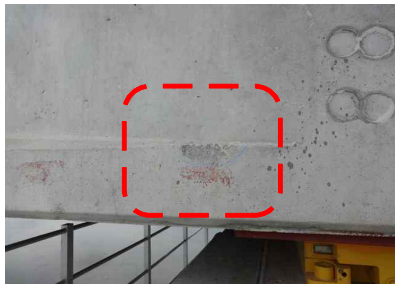
- 바닥판하면의 외관조사 결과, 손상이 없는 양호한 상태로 조사되었다.
- 거더에 대한 외관조사 결과, 공사중 발생한 국부적인 콘크리트 박락 등이 조사되었다.
- 가로보에 대한 외관조사 결과, 일부 구간에서 국부적인 콘크리트 들뜸, 재료분리 등의 손상이 조사되었다.
- 기 발생한 손상부는 시공미흡으로 발생한 손상으로 시설물의 내구성 확보를 위한 단면보수 등의 조치가 필요하다.

| 위 치 | 거더 | 위 치 | S2 거더 | 위 치 | 가로보 |
| 내 용 | 전경 | 내 용 | 박락 | 내 용 | 전경 |
| 규 모 | - | 규 모 | A=0.1mX0.1m | 규 모 | - |

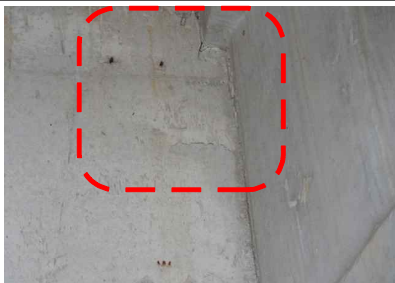
| 위 치 | S1 가로보 | 위 치 | S4 가로보 | 위 치 | S5 가로보 |
| 내 용 | 들뜸 | 내 용 | 재료분리 | 내 용 | 재료분리 |

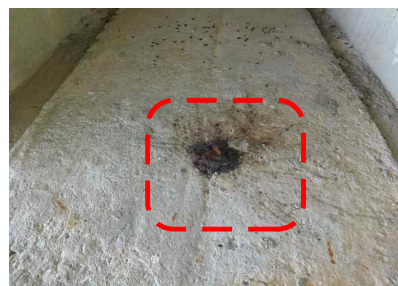
- 하부구조는 T형 교각 4기, 역T형 교대 2기로 시공되어 있으며, 기초는 직접기초이다.
- 교대에 대한 외관조사 결과, 손상이 없는 양호한 상태로 조사되었다.
  - 교각에 대한 외관조사 결과, 균열(0.3mm 미만), 망상균열, 코핑 상면 마감불량 등의 손상이 조사되었다.
  - 기 발생한 손상부는 건조수축과 시공 미흡에 의한 손상으로 시설물의 내구성 확보 차원의 표면처리, 단면보수 등의 조치가 필요하다.

| 위 치 | 교대 A1 | 위 치 | 교각 | 위 치 | 교각 P1 |
| 내 용 | 전경 | 내 용 | 전경 | 내 용 | 마감불량 |
| 규 모 | - | 규 모 | - | 규 모 | 8EA |

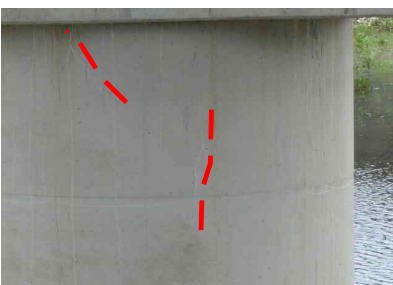
| 위 치 | 교각 P2 | 위 치 | 교각 P3 | 위 치 | 교각P4 |
| 내 용 | 균열(0.3mm미만) | 내 용 | 균열(0.3mm미만) | 내 용 | 망상균열 |

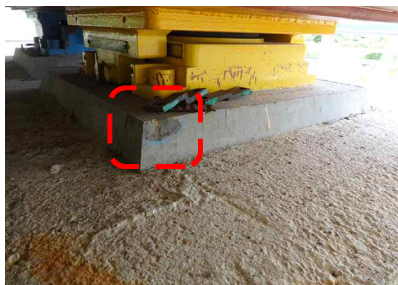
| 위 치 | 교량받침 교각 | 위 치 | 교량받침 P1-SH3 | 위 치 | 교량받침 P1-SH4 |
| 내 용 | 유간 측정 | 내 용 | 무수축물탈 파손 | 내 용 | 받침콘크리트 재료분리 |

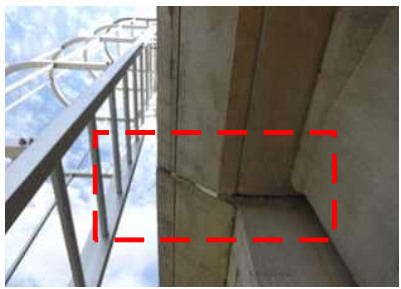
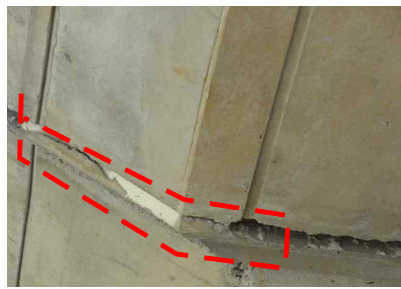
- 신축이음장치는 방수형 탄성 봉합재로 가동상태는 양호한 상태이나, 일부 구간에서 신축이음 하부 간격재 미제거가 조사되었다.
- 기 발생한 손상은 시공 미흡으로 인한 손상으로 간격재 제거가 필요하다.

| 위 치 | 신축이음 | 위 치 | 신축이음 P4 | 위 치 | 신축이음 A2 |
| 내 용 | 하부 전경 | 내 용 | 간격재 미제거 | 내 용 | 간격재 미제거 |

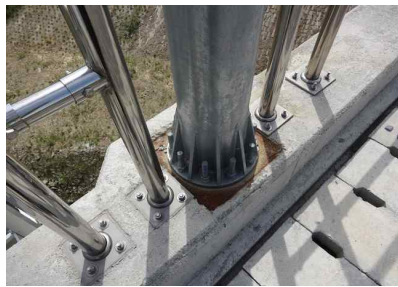
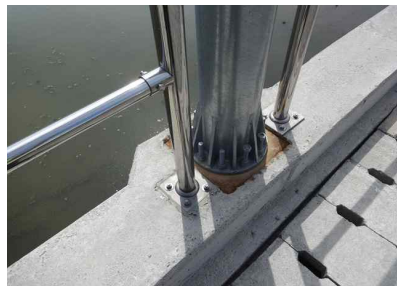
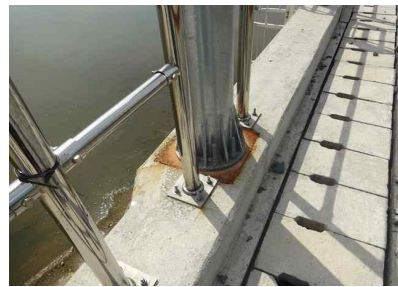
- 부대시설에 대한 외관조사결과, 전신주 하부에 전반적인 플레이트 부식이 조사되었다.
- 현재 기울임, 볼트 부식 등은 없는 것으로 조사되었으나, 손상의 진전이 우려되므로 재도장 등의 조치가 필요하다.

| 위 치 | S1 부대시설 | 위 치 | S3 부대시설 | 위 치 | S5 부대시설 |
| 내 용 | 전신주 하부 플레이트 부식 | 내 용 | 전신주 하부 플레이트 부식 | 내 용 | 전신주 하부 플레이트 부식 |
