## 저불강제2교 정기점검 결과표

용역명 : 2017년 상반기 하남역CY장 2종옹벽 외 1개소 정기점검 및 하자검사 용역

저불강제2교

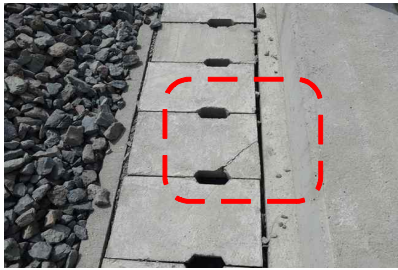
| 보도부 뒤편개파손 | 가로보 재료분리 | 교각 균열 |

| 구분 | | 내 용 | 비고 |
|---|---|---|---|
| 상부구조 | 바닥판 상면 | <ul style="list-style-type: none"> <li>■ 보도부 콘크리트 덮개 파손, 연석부 균열(0.3mm미만) 등의 손상이 발생한 것으로 조사됨</li> <li>■ 기 발생한 손상부는 건조수축과 시공 미흡 등으로 인한 손상으로 내구성 확보 차원의 표면처리, 정비 등의 조치가 필요함</li> </ul> | |

| 손상명 | | 개소 | 총량 | 단위 | 보수방안 | 보수시기 | 하자유무 | 비고 |
|---|---|---|---|---|---|---|---|---|
| 바닥판<br>상면 | 보도부 덮개파손 | - | 1 | EA | 교체 | 중기 | 하자 | |

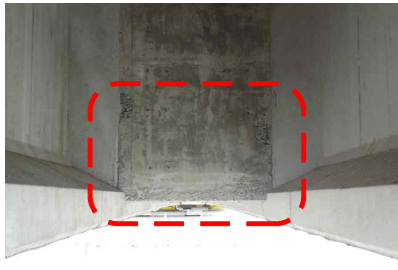
| 구분 | | 내 용 | 비고 |
|---|---|---|---|
| | 바닥판 하면 | <ul style="list-style-type: none"> <li>■ 거더부 국부적인 콘크리트 박락, 가로보 들뜸, 재료분리 등의 손상이 발생한 것으로 조사됨</li> <li>■ 기 발생한 손상부는 시공미흡으로 인한 손상으로 시설물의 내구성 확보 차원의 단면보수가 필요함</li> </ul> | |

| 손상명 | | 개소 | 총량 | 단위 | 보수방안 | 보수시기 | 하자유무 | 비고 |
|---|---|---|---|---|---|---|---|---|
| | 가로보 재료분리 | 10 | 0.56 | m <sup>2</sup> | 단면보수 | 단기 | 하자 | |

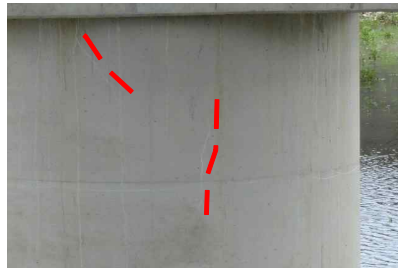
| 구분 | | 내 용 | 비고 |
|---|---|---|---|
| 하부구조 | | <ul style="list-style-type: none"> <li>■ 교각부에 균열(0.3mm 미만), 망상균열, 코핑 상면 마감불량 등의 손상이 조사됨</li> <li>■ 기 발생한 손상부는 건조수축과 시공 미흡에 의한 손상으로 내구성 확보차원의 표면처리, 단면보수 등의 조치가 필요함</li> </ul> | |

| 손상명 | | 개소 | 총량 | 단위 | 보수방안 | 보수시기 | 하자유무 | 비고 |
|---|---|---|---|---|---|---|---|---|
| | 교각 균열(폭 0.3mm미만) | 11 | 42.4 | m <sup>2</sup> | 표면처리 | 중기 | 하자 | |

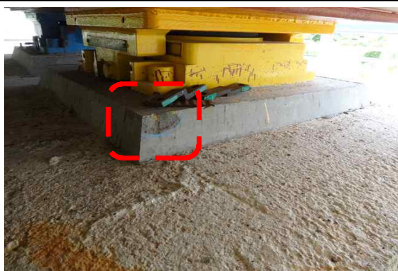
| 받침 무수축물탈 파손 | 신축이음하부 간격재 미제거 | 전신주 플레이트 부식 |

| 구분 | | 내 용 | 비고 |
|---|---|---|---|
| 기타부재 | 받침장치 | <ul style="list-style-type: none"> <li>■ 받침장치는 스펠리컬 받침으로 가동상태는 양호한 상태이나, 일부 구간에서 받침콘크리트 재료분리, 무수축물탈 균열, 마감재 들뜸, 파손 등이 조사됨</li> <li>■ 기 발생한 손상은 건조수축, 시공미흡 등으로 인한 손상으로 내구성 확보 차원의 단면보수, 표면처리 등의 조치가 필요함</li> <li>■ 교량받침 이동량 측정결과, 교량받침 전 개소에서 가동여유량을 확보하고 있는 것으로 검토됨</li> </ul> | |

| 손상명 | | 개소 | 총량 | 단위 | 보수방안 | 보수시기 | 하자유무 | 비고 |
|---|---|---|---|---|---|---|---|---|
| | 무수축물탈 파손 | 1 | 0.01 | m <sup>2</sup> | 단면보수 | 단기 | 하자 | |

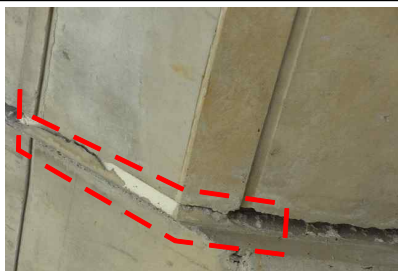
| 구분 | | 내 용 | 비고 |
|---|---|---|---|
| | 신축이음장치 | <ul style="list-style-type: none"> <li>■ 신축이음장치는 방수형 탄성 봉합재로 가동상태는 양호한 상태이나, 일부 구간에서 신축이음 하부 간격재 미제거가 조사됨</li> <li>■ 기 손상은 시공 미흡으로 인한 손상으로 간격재 제거가 필요함</li> </ul> | |

| 손상명 | | 개소 | 총량 | 단위 | 보수방안 | 보수시기 | 하자유무 | 비고 |
|---|---|---|---|---|---|---|---|---|
| | 신축이음 간격제 미제거 | 1 | 1.0 | m | 정비 | 장기 | 하자 | |

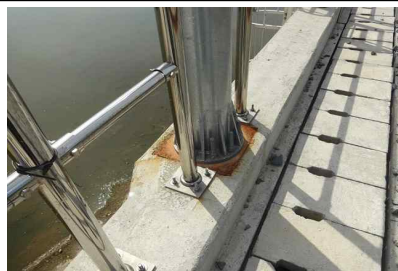
| 구분 | | 내 용 | 비고 |
|---|---|---|---|
| | 부대시설 | <ul style="list-style-type: none"> <li>■ 전신주 하부에 전반적인 플레이트 부식이 조사됨</li> <li>■ 현재 기울임, 볼트 부식 등은 없는 것으로 조사되었으나, 손상의 진전이 우려되므로 재도장 등의 조치가 필요함</li> </ul> | |

| 손상명 | | 개소 | 총량 | 단위 | 보수방안 | 보수시기 | 하자유무 | 비고 |
|---|---|---|---|---|---|---|---|---|
| | 전신주 하부 플레이트 부식 | - | 3 | EA | 재도장 | 중기 | 하자 | |
