## 제3장

### 저불강 제2교

## 제3장 저불강 제2교

저불강 제2교는 전라남도 화순군 청풍면, 이양면 일원에 위치해 있으며, 상부구조는 IPC Girder 5경간으로 연장 L=160.0m(5@32.0m, 폭 6.6.0m)이며, 하부구조는 T형 교각, 역T형 교대, 기초는 직접기초로 시공된 2016년 10월에 준공된 교량이다.

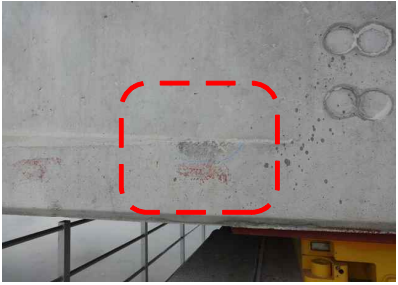
| 위 치 | 거더 | 위 치 | S2 거더 | 위 치 | 가로보 |
| 내 용 | 전경 | 내 용 | 박락 | 내 용 | 전경 |
| 규 모 | - | 규 모 | A=0.1mX0.1m | 규 모 | - |

- 바닥판하면의 외관조사 결과, 손상이 없는 양호한 상태로 조사되었다.
- 거더에 대한 외관조사 결과, 공사중 발생한 국부적인 콘크리트 박락 등이 조사되었다.
- 가로보에 대한 외관조사 결과, 일부 구간에서 국부적인 콘크리트 들뜸, 재료분리 등의 손상이 조사되었다.
- 기 발생한 손상부는 시공미흡으로 발생한 손상으로 시설물의 내구성 확보를 위한 단면보수 등의 조치가 필요하다.

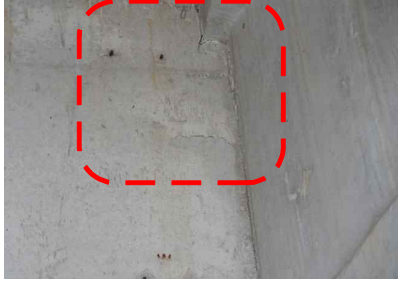
| 위 치 | S1 가로보 | 위 치 | S4 가로보 | 위 치 | S5 가로보 |
| 내 용 | 들뜸 | 내 용 | 재료분리 | 내 용 | 재료분리 |
| 규 모 | A=0.2mX0.2m | 규 모 | A=0.2mX1.0m | 규 모 | A=0.2mX0.3m, 2EA |

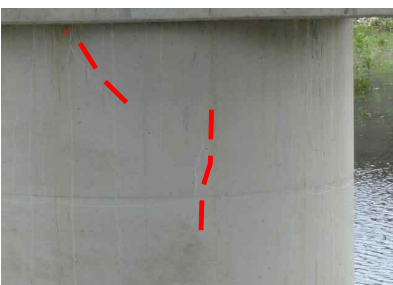
| 위 치 | 교각 P2 | 위 치 | 교각 P3 | 위 치 | 교각P4 |
| 내 용 | 균열(0.3mm미만) | 내 용 | 균열(0.3mm미만) | 내 용 | 망상균열 |
| 규 모 | cw=0.1mm/L=1.0m, 2EA | 규 모 | cw=0.2mm/L=2.0m | 규 모 | A=1.0mX1.0m |

- 하부구조는 T형 교각 4기, 역T형 교대 2기로 시공되어 있으며, 기초는 직접기초이다.
- 교대에 대한 외관조사 결과, 손상이 없는 양호한 상태로 조사되었다.
  - 교각에 대한 외관조사 결과, 균열(0.3mm 미만), 망상균열, 코핑 상면 마감불량 등의 손상이 조사되었다.
  - 기 발생된 손상부는 건조수축과 시공 미흡에 의한 손상으로 시설물의 내구성 확보 차원의 표면처리, 단면보수 등의 조치가 필요하다.

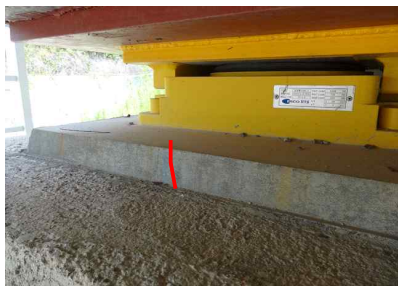
| 위 치 | 교량받침 교대 | 위 치 | 교량받침 A2-SH1 | 위 치 | 교량받침 A2-SH2 |
| 내 용 | 유간 측정 | 내 용 | 무수축물탈 균열 | 내 용 | 무수축물탈 마감들뜸 |
| 규 모 | - | 규 모 | cw=0.1mm/L=0.2m, 1EA | 규 모 | A=0.1m×0.1m |

- 받침장치는 스펠리컬 받침으로 가동상태는 양호한 상태이나, 일부 구간에서 받침 콘크리트 재료분리, 무수축물탈 균열, 마감재 들뜸, 파손 등이 조사되었다.
- 기 발생한 손상은 건조수축, 시공미흡 등으로 인한 손상으로 내구성 확보 차원의 단면보수, 표면처리 등의 조치가 필요하다.

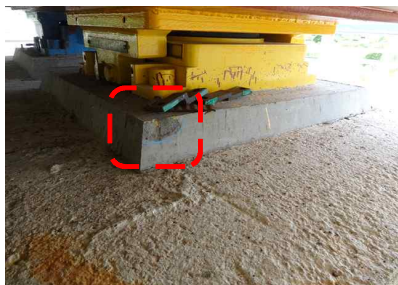
| 위 치 | 교량받침 교각 | 위 치 | 교량받침 P1-SH3 | 위 치 | 교량받침 P1-SH4 |
| 내 용 | 유간 측정 | 내 용 | 무수축물탈 파손 | 내 용 | 받침콘크리트 재료분리 |
| 규 모 | - | 규 모 | A=0.1m×0.1m | 규 모 | A=0.1m×0.1m, 4EA |

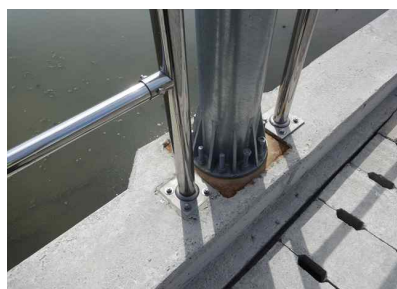
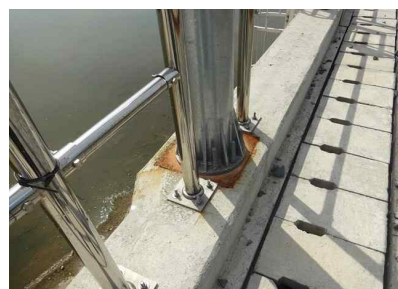
| 위 치 | S1 부대시설 | 위 치 | S3 부대시설 | 위 치 | S5 부대시설 |
| 내 용 | 전신주 하부 플레이트 부식 | 내 용 | 전신주 하부 플레이트 부식 | 내 용 | 전신주 하부 플레이트 부식 |
| 규 모 | 1EA | 규 모 | 1EA | 규 모 | 1EA |

- 부대시설에 대한 외관조사결과, 전신주 하부에 전반적인 플레이트 부식이 조사되었다.
- 현재 기울임, 볼트 부식 등은 없는 것으로 조사되었으나, 손상의 진전이 우려되므로 재도장 등의 조치가 필요하다.
