## 신광제2고가

저불강제2교 총괄손상물량표

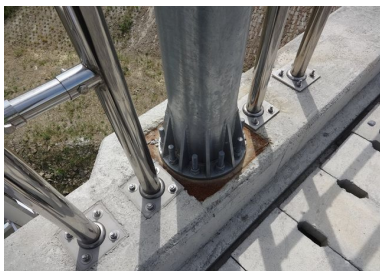
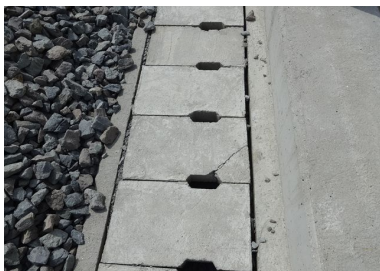
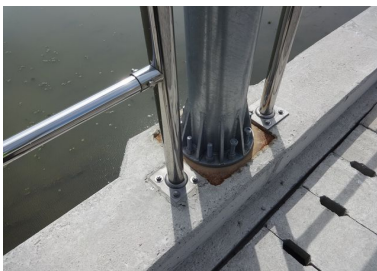
| 내용 | 전신주 하부 부식 | | - | - | - | 1ea | 내용 | 덮개 파손 | | - | - | - | 1ea | 내용 | 전신주 하부 부식 | | - | - | - | 1ea | | | |

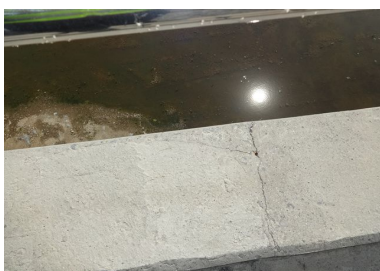
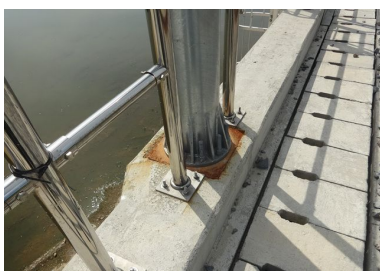
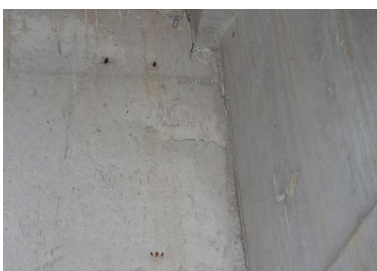
| 내용 | 균열(0.3mm미만) | | 0.2 | mm | 0.2 | m | 1ea | 내용 | 전신주 하부 부식 | | - | - | - | 1ea | 내용 | 가로보 들뜸 | | 0.2 | m | 0.2 | m | 1ea | |

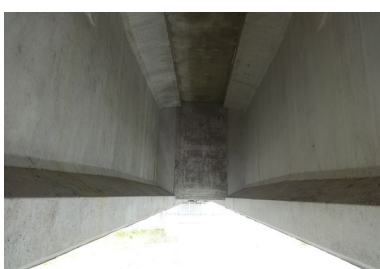
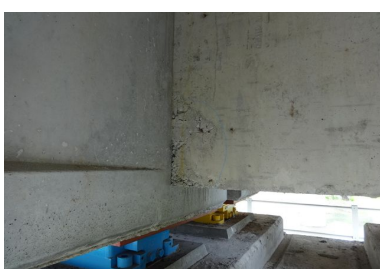
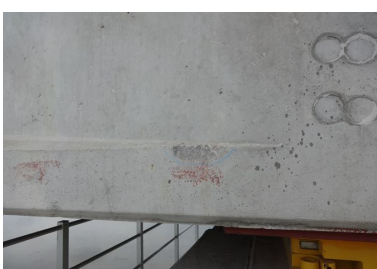
| 내용 | 가로보 재료분리 | | 0.1 | m | 0.8 | m | 2ea | 내용 | 가로보 재료분리 | | 0.2 | m | 0.2 | m | 1ea | 내용 | 박락 | | 0.1 | m | 0.1 | m | 1ea |

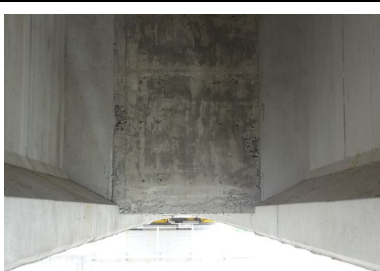
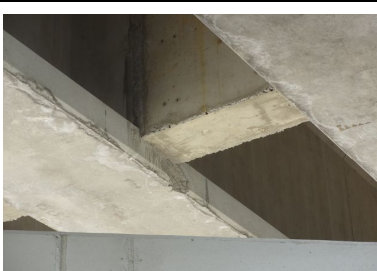
| 내용 | 가로보 재료분리 | | 0.2 | m | 0.2 | m | 3ea | 내용 | 가로보 재료분리 | | 0.2 | m | 1.0 | m | 1ea | 내용 | 박락 | | 0.2 | m | 0.2 | m | 1ea |

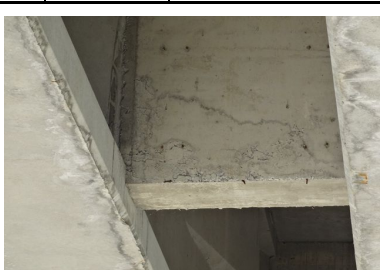
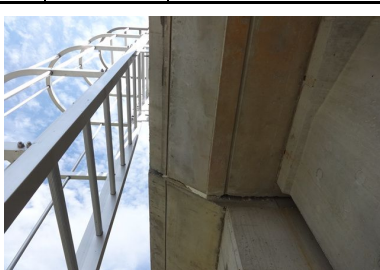
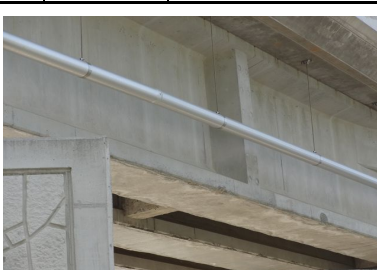
| 내용 | 재료분리 | | 0.2 | m | 0.3 | m | 2ea | 내용 | 신속이음 좌부 간격재 미채가 | | - | - | 1.0 | m | 1ea | 내용 | 박락 | | 0.3 | m | 0.3 | m | 1ea |

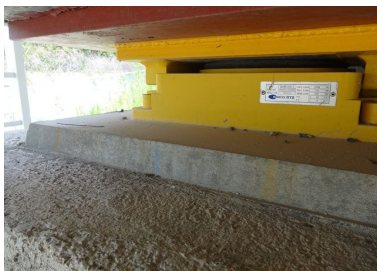
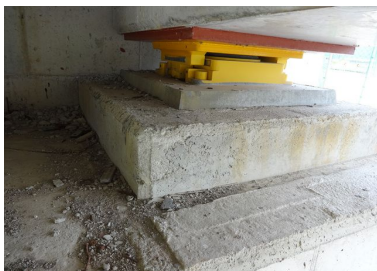
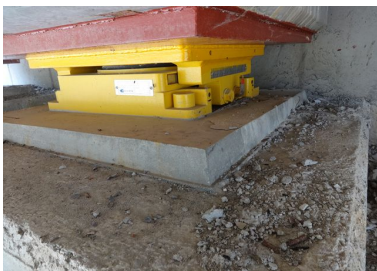
| | | | | | | 구 조 물 명 | | | | | | 저불강제2교 | | | | | | | | | | | |
|---|---|---|---|---|---|---|---|---|---|---|---|---|---|---|---|---|---|---|---|---|---|---|---|
| 내용 | 무수축물탈 균열 | | 0.1 | mm | 0.2 | m | 1ea | 내용 | 방청콘크리트 재료분리 | | 0.1 | m | 0.1 | m | 1ea | 내용 | 무수축물탈 마감재 들뜸 | | 0.1 | m | 0.1 | m | 1ea |

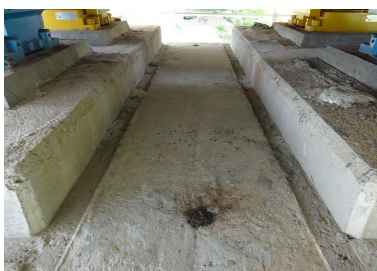
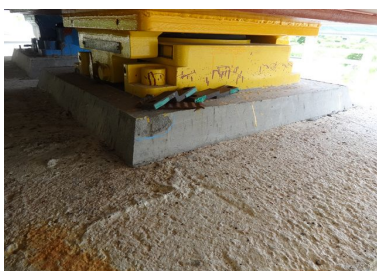
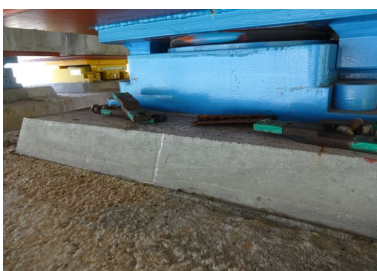
| | | | | | | 구 조 물 명 | | | | | | 저불강제2교 | | | | | | | | | | | |
|---|---|---|---|---|---|---|---|---|---|---|---|---|---|---|---|---|---|---|---|---|---|---|---|
| 내용 | 마감미흡(불량) | | 0.1 | m | 0.1 | m | 8ea | 내용 | 무수축물탈 파손 | | 0.1 | m | 0.1 | m | 1ea | 내용 | 무수축물탈 균열 | | 0.1 | mm | 0.2 | m | 2ea |

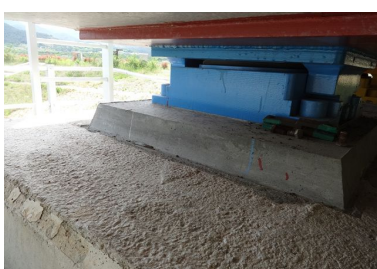
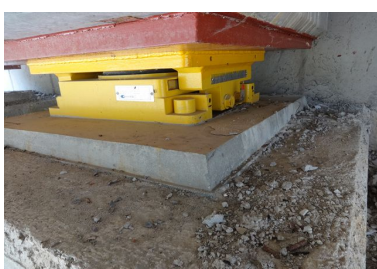
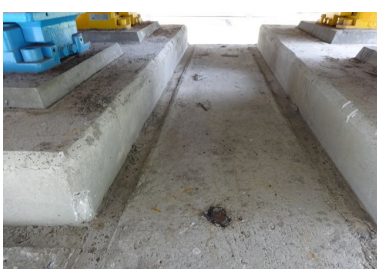
| | | | | | | 구 조 물 명 | | | | | | 저불강제2교 | | | | | | | | | | | |
|---|---|---|---|---|---|---|---|---|---|---|---|---|---|---|---|---|---|---|---|---|---|---|---|
| 내용 | 무수축물탈 균열 | | 0.1 | mm | 0.2 | m | 2ea | 내용 | 무수축물탈 마감재 들뜸 | | 0.1 | m | 0.1 | m | 4ea | 내용 | 마감미흡(불량) | | 0.1 | m | 0.1 | m | 8ea |

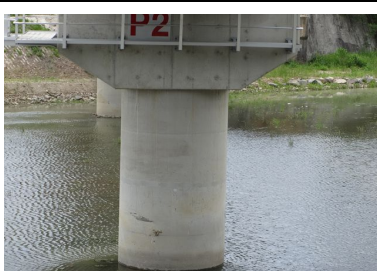
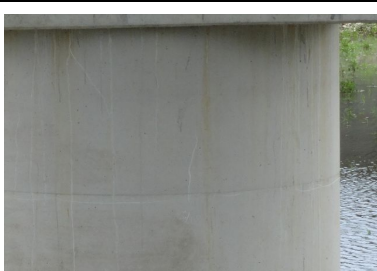
| | | | | | | 구 조 물 명 | | | | | | 저불강제2교 | | | | | | | | | | | |
|---|---|---|---|---|---|---|---|---|---|---|---|---|---|---|---|---|---|---|---|---|---|---|---|
| 내용 | 균열(0.3mm미만) | | 0.1 | mm | 4.5 | m | 1ea | 내용 | 균열(0.3mm미만) | | 0.1 | mm | 4.5 | m | 1ea | 내용 | 균열(0.3mm미만) | | 0.1 | mm | 3.0 | m | 1ea |

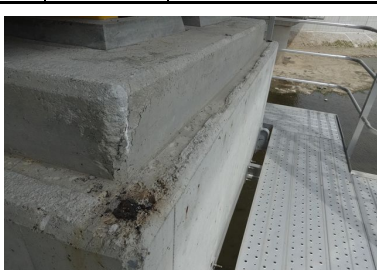
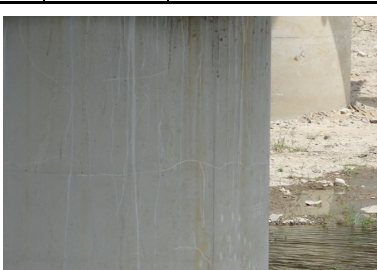
| | | | | | | 구 조 물 명 | | | | | | 저불강제2교 | | | | | | | | | | | |
|---|---|---|---|---|---|---|---|---|---|---|---|---|---|---|---|---|---|---|---|---|---|---|---|
| 내용 | 균열(0.3mm미만) | | 0.1 | mm | 2.5 | m | 1ea | 내용 | 마감미흡(불량) | | 0.1 | m | 0.1 | m | 8ea | 내용 | 균열(0.3mm미만) | | 0.1 | mm | 2.0 | m | 1ea |

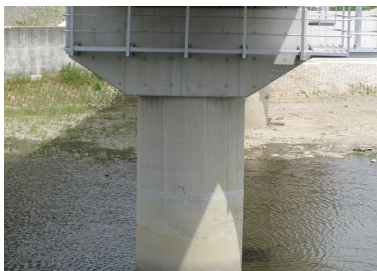
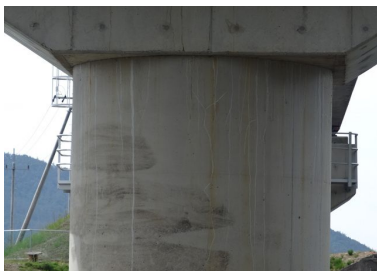
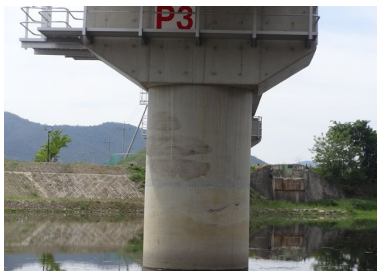
| | | | | | | | 구 조 물 명 | | | | | | | 저불강제2교 | | | | | | |
|---|---|---|---|---|---|---|---|---|---|---|---|---|---|---|---|---|---|---|---|---|
| 내용 | 균열(0.3mm미만) | 0.1 | mm | 0.3 | m | 1ea | 내용 | 균열(0.3mm미만) | 0.1 | mm | 7.0 | m | 1ea | 내용 | 균열(0.3mm미만) | 0.1 | mm | 2.0 | m | 1ea |

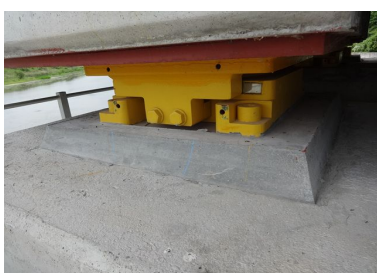
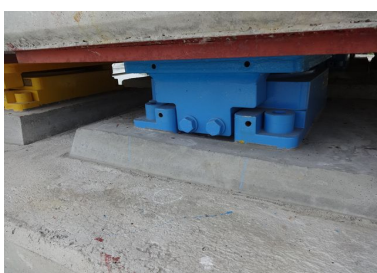
| | | | | | | | 구 조 물 명 | | | | | | | 저불강제2교 | | | | | | |
|---|---|---|---|---|---|---|---|---|---|---|---|---|---|---|---|---|---|---|---|---|
| 내용 | 균열(0.3mm미만) | 0.1 | mm | 4.0 | m | 1ea | 내용 | 무수축물탈 균열 | 0.1 | mm | 0.2 | m | 1ea | 내용 | 무수축물탈 균열 | 0.1 | mm | 0.2 | m | 1ea |

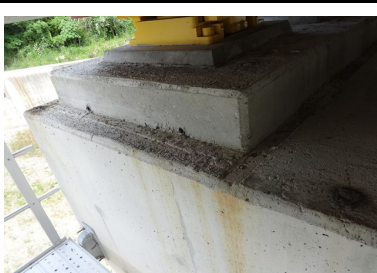
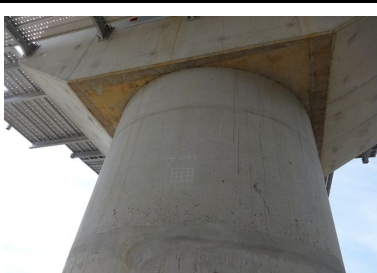
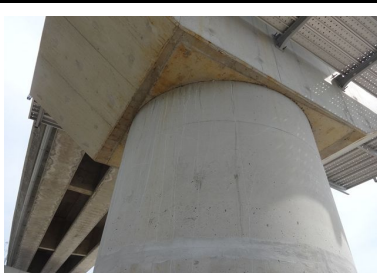
| | | | | | | | 구 조 물 명 | | | | | | | 저불강제2교 | | | | | | |
|---|---|---|---|---|---|---|---|---|---|---|---|---|---|---|---|---|---|---|---|---|
| 내용 | 마감미흡(불량) | 0.1 | m | 0.1 | m | 8ea | 내용 | 균열(0.3mm미만) | 0.1 | mm | 4.0 | m | 1ea | 내용 | 망상균열 | 1.0 | m | 1.0 | m | 1ea |

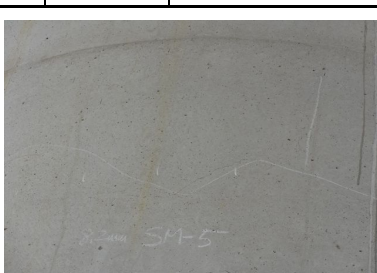
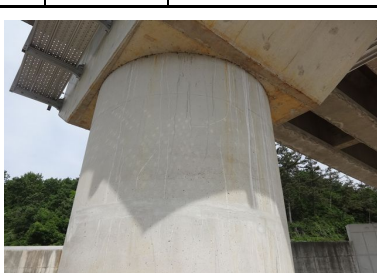
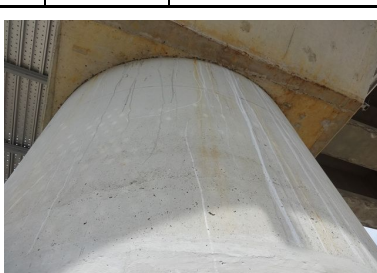
| | | | | | | | 구 조 물 명 | | | | | | | 저불강제2교 | | | | | | |
|---|---|---|---|---|---|---|---|---|---|---|---|---|---|---|---|---|---|---|---|---|
| 내용 | 균열(0.3mm미만) | 0.1 | mm | 3.0 | m | 1ea | 내용 | 균열(0.3mm미만) | 0.1 | mm | 4.0 | m | 1ea | 내용 | 균열(0.3mm미만) | 0.1 | mm | 1.6 | m | 1ea |

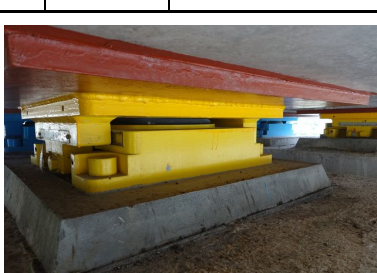
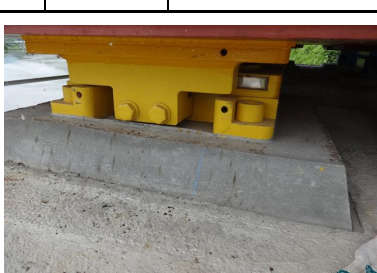
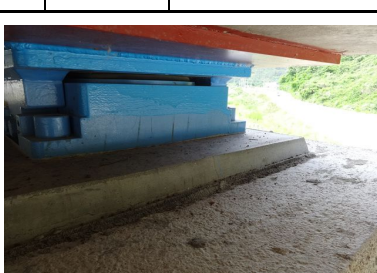
| | | | | | | | 구 조 물 명 | | | | | | | 저불강제2교 | | | | | | |
|---|---|---|---|---|---|---|---|---|---|---|---|---|---|---|---|---|---|---|---|---|
| 내용 | 무수축물탈 균열 | 0.1 | mm | 0.2 | m | 3ea | 내용 | 무수축물탈 균열 | 0.1 | mm | 0.2 | m | 2ea | 내용 | 무수축물탈 균열 | 0.1 | mm | 0.2 | m | 1ea |
