## 신광제2고가

## 하남역CY장 옹벽 총괄손상물량표

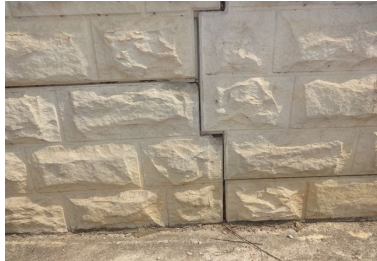
| | | | | | | | | | | 구 조 물 명 | | | | | | 하남역CY장 옹벽 | | | | | | | | | | | | | |
|---|---|--|---|--|---|---|---|---|---|---|---|--|---|--|---|---|---|---|---|---|---|--|---|--|---|---|---|---|---|
| 위치 | S31 | | 보강토 | | 망도<br>번호 | 21 | 손상<br>번호 | | 2 | 위치 | S31 | | 보강토 | | 망도<br>번호 | 21 | 손상<br>번호 | | 3 | 위치 | S31 | | 보강토 | | 망도<br>번호 | 21 | 손상<br>번호 | | 4 |
| 내용 | 박락 | | 0.1 | | m | 0.1 | m | 1ea | | 내용 | 들뜸 | | 0.1 | | m | 0.2 | m | 1ea | | 내용 | 들뜸 | | 0.1 | | m | 0.1 | m | 1ea | |

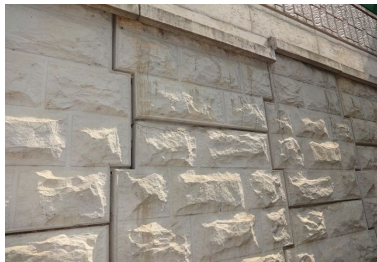
| | | | | | | | | | | 구 조 물 명 | | | | | | 하남역CY장 옹벽 | | | | | | | | | | | | | |
|---|---|--|---|--|---|---|---|---|---|---|---|--|---|--|---|---|---|---|---|---|---|--|---|--|---|---|---|---|---|
| 위치 | S31 | | 보강토 | | 망도<br>번호 | 21 | 손상<br>번호 | | 5 | 위치 | S31 | | 방음벽 | | 망도<br>번호 | 21 | 손상<br>번호 | | 6 | 위치 | 0 | | 0 | | 망도<br>번호 | 0 | 손상<br>번호 | | 0 |
| 내용 | 보수부 들뜸 | | 0.1 | | m | 0.2 | m | 1ea | | 내용 | 방음벽 판넬 파손 | | - | | - | - | - | 3ea | | 내용 | 0 | | 0.0 | | 0 | 0.0 | 0 | ea | |
