2017년 상반기 하남역CY장 2종옹벽 외 1개소  
정기 점검 및 하자 검사 용역  
**정 기 점 검 보 고 서**  
**[ 하 남 역 C Y 장 옹 벽 ]**

2017. 06

한국철도공사 광주본부

[주] 명 성 엔 지 니 어 링

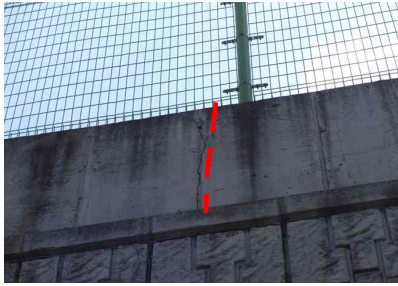
| 콘크리트 옹벽 균열 | 콘크리트 옹벽 들뜸 | 보강토 옹벽 박락 |

| 구분 | 내 용 | 비고 |
|---|---|---|
| 철근콘크리트 옹벽 | <ul style="list-style-type: none"> <li>■ 방호벽과 철근콘크리트 옹벽 일부 구간에서 국부적으로 균열 및 들뜸 등의 손상이 발생한 것으로 조사됨</li> <li>■ 기 발생한 손상부는 건조수축과 동결융해 등으로 인한 손상으로 시설물의 내구성 확보 차원의 단면보수, 표면처리 등의 조치가 필요함</li> </ul> | |

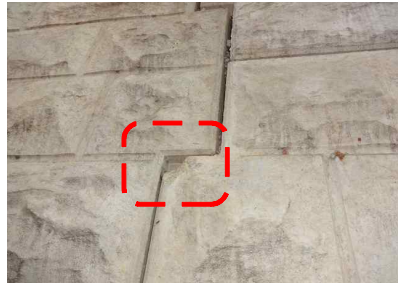
| 구분 | 내 용 | 비고 |
|---|---|---|
| 보강토 옹벽 | <ul style="list-style-type: none"> <li>■ 보강토 옹벽의 일부구간에서 판넬 들뜸 및 박락, 누수흔적, 식생 등의 손상이 발생한 것으로 조사됨</li> <li>■ 기 발생한 손상부는 시공미흡 및 배면 누수 등으로 인한 손상으로 시설물의 내구성 및 사용성 차원의 단면보수, 표면처리 등의 조치가 필요함</li> <li>■ 배면 누수 구간은 현재 배부름, 이격 등의 손상은 없는 것으로 조사되었으나, 주의관찰이 요구됨</li> </ul> | |

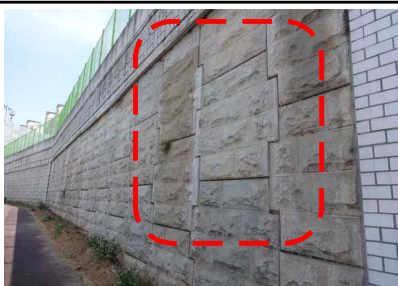
| 보강토 옹벽 누수흔적 | 방음벽 흡음재 탈락 | 방음 패널 파손 |

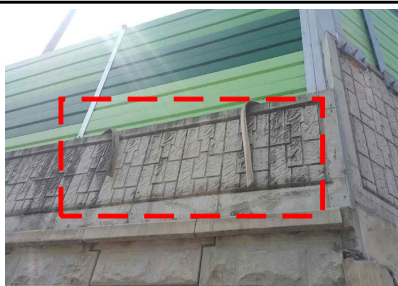
| 구분 | 내 용 | 비고 |
|---|---|---|
| 부대시설(방음벽) | <ul style="list-style-type: none"> <li>■ 방음벽 판넬 파손 및 판넬 하부 흡음재 탈락 등의 손상이 발생한 것으로 조사됨</li> <li>■ 기 발생한 손상부는 장비 충돌 및 시공미흡에 의한 손상으로 정비가 필요함</li> </ul> | |

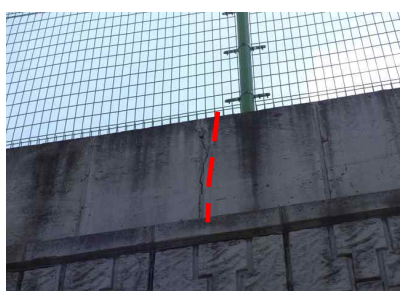
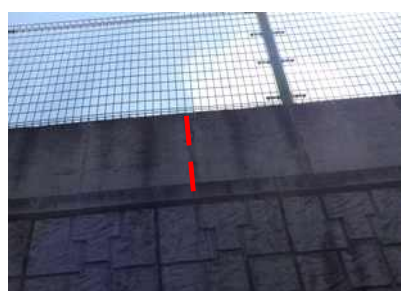
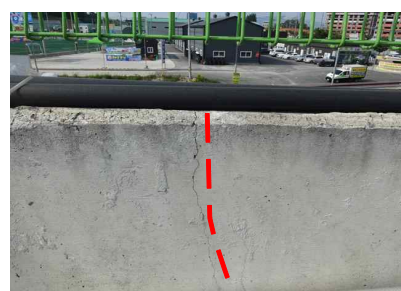
방호벽과 철근콘크리트 옹벽 일부 구간에서 국부적으로 균열 및 들뜸 등의 손상이 발생된 것으로 조사되었다. 기 발생한 손상부는 건조수축과 동결융해 등으로 인한 손상으로 시설물의 내구성 확보 차원의 단면보수, 표면처리 등의 조치가 필요하다.

| 내 용 | 균열(0.3mm이상) | 내 용 | 균열(0.3mm이상) | 내 용 | 균열(0.3mm이상) |
| 규 모 | cw=0.5mm/L=1.0m, 1EA | 규 모 | cw=0.3mm/L=1.0m | 규 모 | cw=0.3mm/L=1.0m |

| 손상의 종류 | 보수·보강 순위 | 손상정도 | 보수·보강 방안 |
|---|---|---|---|
| • 균열 | 단기 | 폭 0.3mm이상 | • 주입공법 |

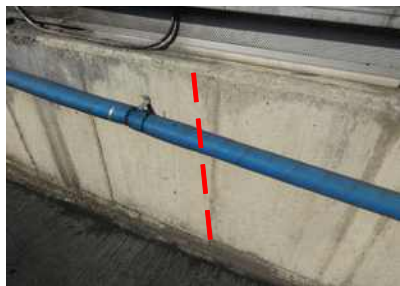
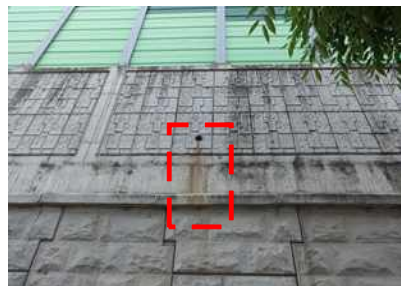
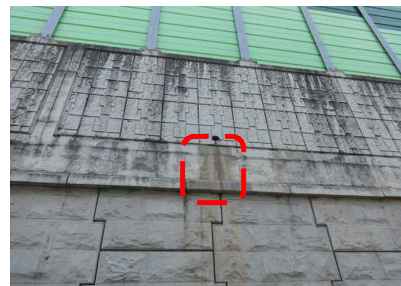
| 내 용 | 균열(0.3mm미만) | 내 용 | 배수구 하부 들뜸 | 내 용 | 배수구 하부 들뜸 |

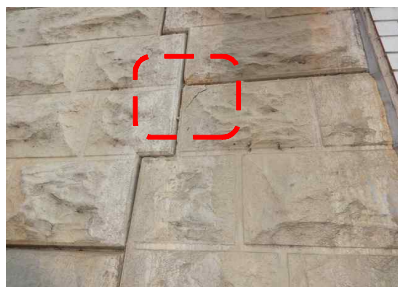
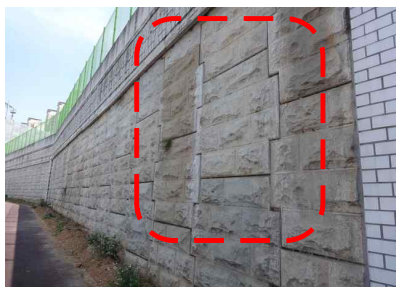
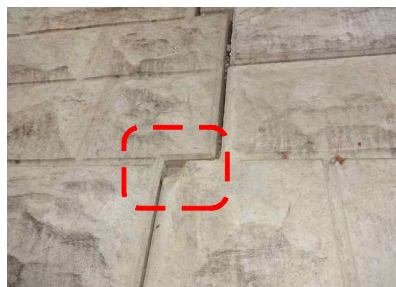
| 위 치 | S1 | 위 치 | S1 | 위 치 | S1 |

보강토 옹벽의 일부구간에서 판넬 들뜸 및 박락, 누수흔적, 식생 등의 손상이 발생된 것으로 조사되었다. 기 발생한 손상부는 시공미흡 및 배면 누수 등으로 인한 손상으로 시설물의 내구성 및 사용성 차원의 단면보수, 표면처리 등의 조치가 필요하다. 배면 누수 구간은 현재 배부름, 이격 등의 손상은 없는 것으로 조사되었으나, 주의관찰이 요구된다.

| 내 용 | 콘크리트 들뜸 | 내 용 | 누수흔적 | 내 용 | 콘크리트 박락 |
| 규 모 | A=0.2mX0.2m | 규 모 | A=0.5mX0.5m, 3EA | 규 모 | A=0.1mX0.1m |

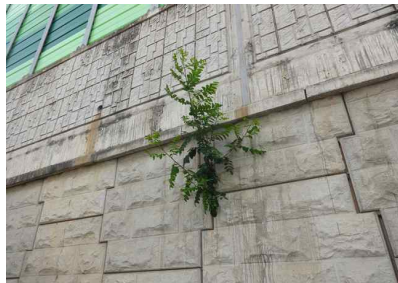
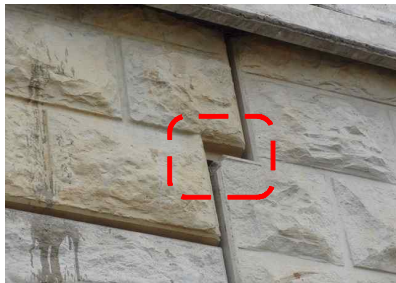
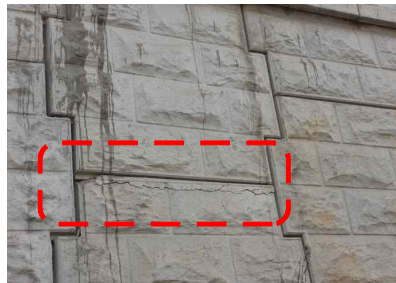
| 위 치 | S5 | 위 치 | S20 | 위 치 | S21 |

| 내 용 | 식생 | 내 용 | 콘크리트 박락 | 내 용 | 콘크리트 들뜸 |

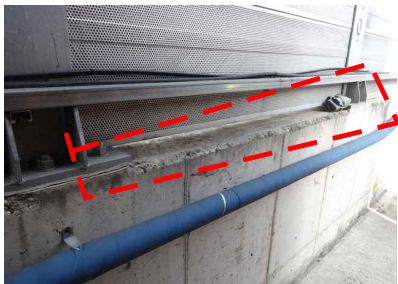
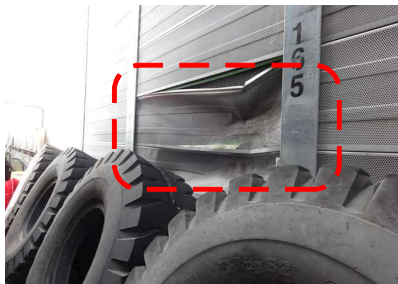
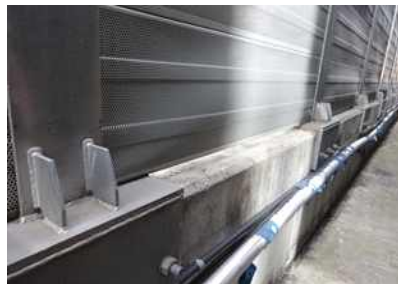
| 위 치 | S9 | 위 치 | S20 | 위 치 | S21 |

부대시설 외관조사 결과, 방음벽 판넬 파손 및 판넬 하부 흡음재 탈락 등의 손상이 발생된 것으로 조사되었다. 기 발생된 손상부는 장비 충돌 및 시공미흡에 의한 손상으로 정비が必要하다.

| 내 용 | 방음벽 흡음재 탈락 | 내 용 | 방음판넬 파손 | 내 용 | 방음벽 흡음재 탈락 |

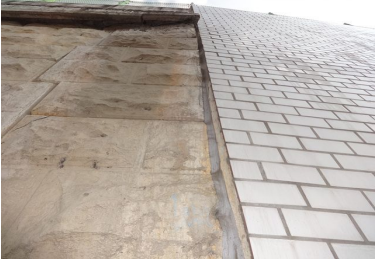
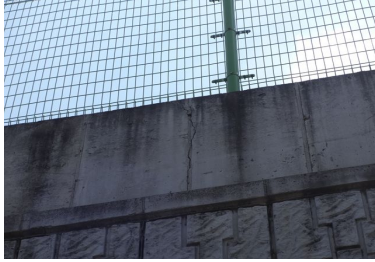
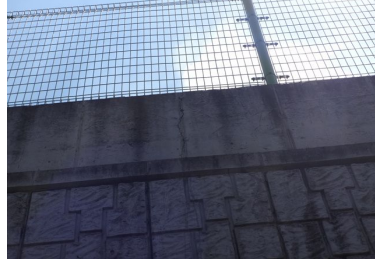
| | | | | | | 구 조 물 명 | | | | 하남역CY장 옹벽 | | | |
|---|---|---|---|---|---|---|---|---|---|---|---|---|---|
| 내용 | 박락 | 0.1 | m | 0.2 | m | 1ea | 내용 | 균열(0.3mm이상) | 0.5 | mm | 1.0 | m | 1ea |

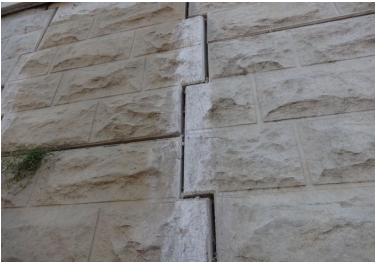
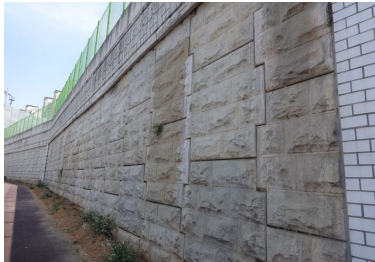
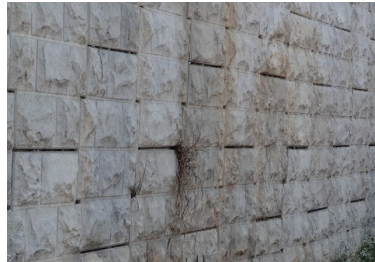
| | | | | | | 구 조 물 명 | | | | 하남역CY장 옹벽 | | | |
|---|---|---|---|---|---|---|---|---|---|---|---|---|---|
| 내용 | 들뜸 | 0.2 | m | 0.2 | m | 1ea | 내용 | 누수흔적 | 0.5 | m | 0.5 | m | 3ea |

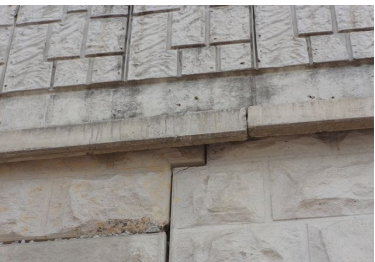
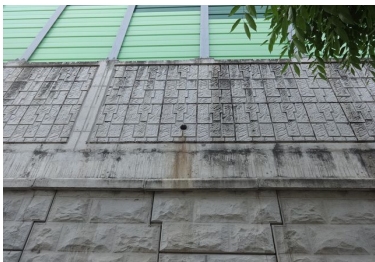
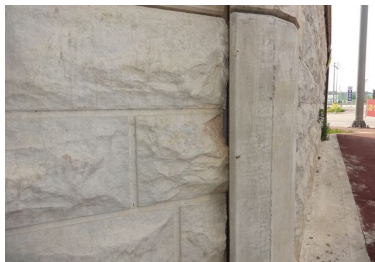
| | | | | | | 구 조 물 명 | | | | 하남역CY장 옹벽 | | | |
|---|---|---|---|---|---|---|---|---|---|---|---|---|---|
| 내용 | 들뜸 | 0.1 | m | 0.1 | m | 1ea | 내용 | 들뜸 | 0.2 | m | 0.3 | m | 2ea |

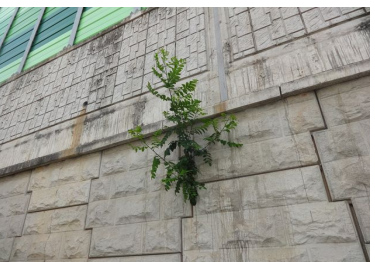
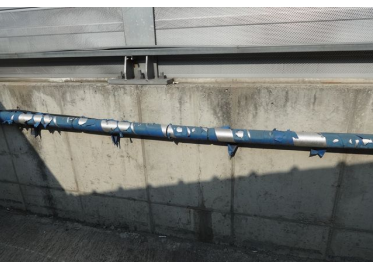
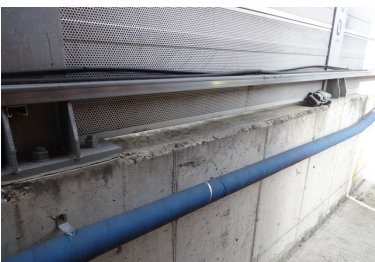
| | | | | | | 구 조 물 명 | | | | 하남역CY장 옹벽 | | | |
|---|---|---|---|---|---|---|---|---|---|---|---|---|---|
| 내용 | 식생 | - | - | - | - | 1ea | 내용 | 균열(0.3mm미만) | 0.1 | mm | 2.0 | m | 2ea |

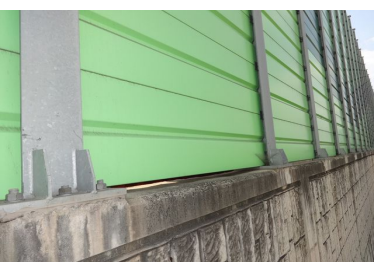
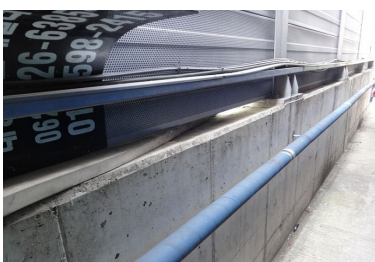
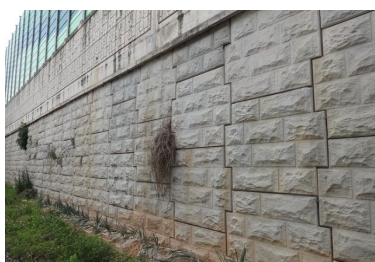
| | | | | | | 구 조 물 명 | | | | 하남역CY장 옹벽 | | | |
|---|---|---|---|---|---|---|---|---|---|---|---|---|---|
| 내용 | 방음벽 흡음재 탈락 | - | - | - | - | 1ea | 내용 | 방음벽 흡음재 탈락 | - | - | - | - | 1ea |

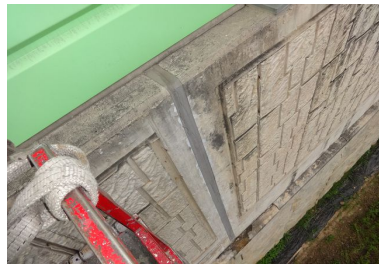
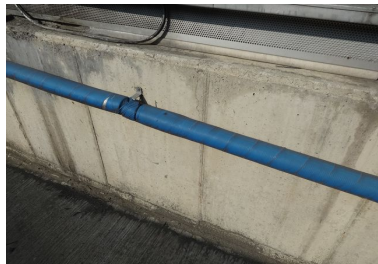
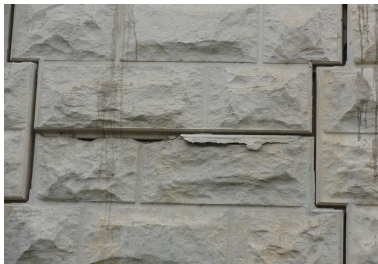
| | | | | | | 구 조 물 명 | | | | | 하남역CY장 옹벽 | | | | | | | | | |
|---|---|---|---|---|---|---|---|---|---|---|---|---|---|---|---|---|---|---|---|---|
| 내용 | 실란트 파손 | - | - | 3.0 | m | 1ea | 내용 | 균열(0.3mm미만) | 0.1 | mm | 2.0 | m | 1ea | 내용 | 들뜸 | 0.2 | m | 1.5 | m | 1ea |

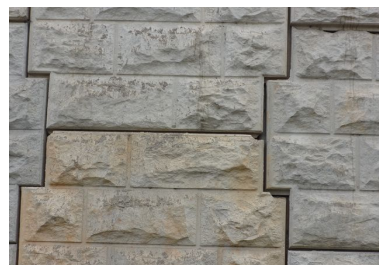
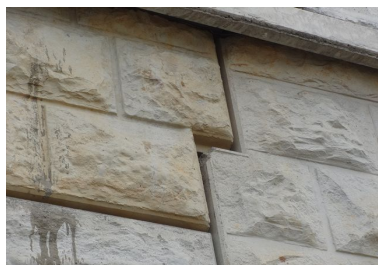
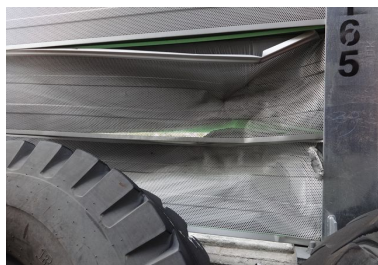
| | | | | | | 구 조 물 명 | | | | | 하남역CY장 옹벽 | | | | | | | | | |
|---|---|---|---|---|---|---|---|---|---|---|---|---|---|---|---|---|---|---|---|---|
| 내용 | 박락 | 0.1 | m | 0.1 | m | 3ea | 내용 | 박락 | 0.1 | m | 0.1 | m | 1ea | 내용 | 방음벽 판넬 파손 | - | - | - | - | 2ea |

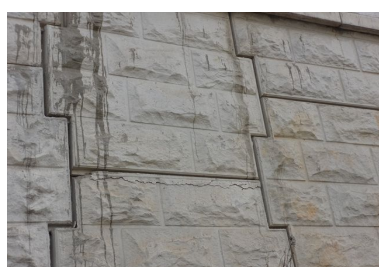
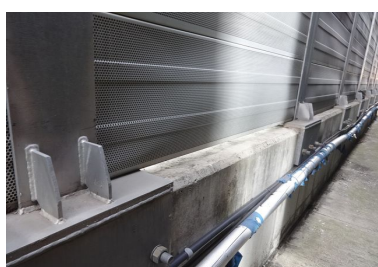
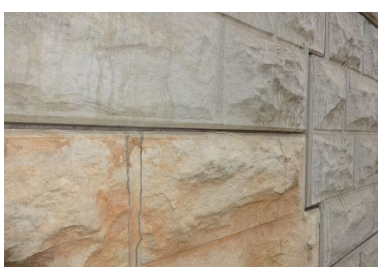
| | | | | | | 구 조 물 명 | | | | | 하남역CY장 옹벽 | | | | | | | | | |
|---|---|---|---|---|---|---|---|---|---|---|---|---|---|---|---|---|---|---|---|---|
| 내용 | 들뜸 | 0.2 | m | 1.5 | m | 1ea | 내용 | 방음벽 흡음재 탈락 | - | - | - | - | 1ea | 내용 | 박락 | 0.1 | m | 0.1 | m | 1ea |

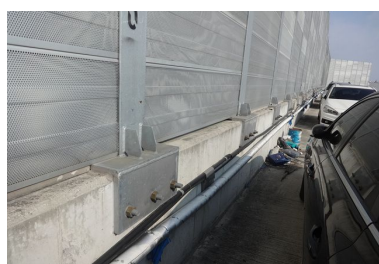
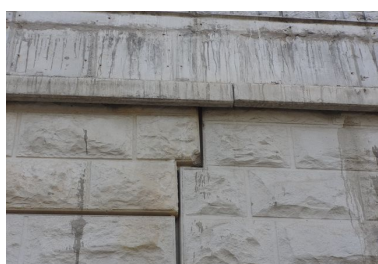
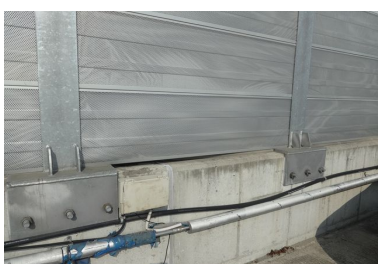
| | | | | | | 구 조 물 명 | | | | | 하남역CY장 옹벽 | | | | | | | | | |
|---|---|---|---|---|---|---|---|---|---|---|---|---|---|---|---|---|---|---|---|---|
| 내용 | 방음벽 흡음재 탈락 | - | - | - | - | 1ea | 내용 | 들뜸 | 0.1 | m | 0.2 | m | 1ea | 내용 | 방음벽 흡음재 탈락 | - | - | - | - | 1ea |

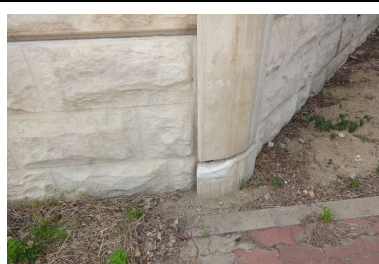
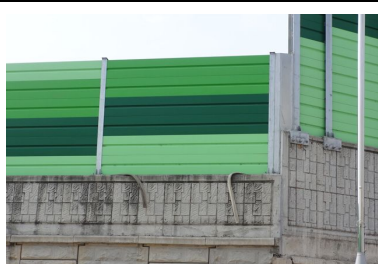
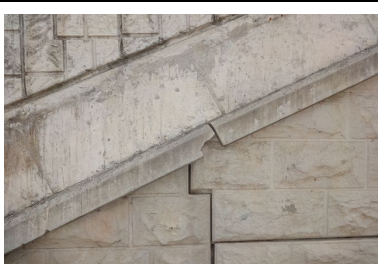
| | | | | | | 구 조 물 명 | | | | | 하남역CY장 옹벽 | | | | | | | | | |
|---|---|---|---|---|---|---|---|---|---|---|---|---|---|---|---|---|---|---|---|---|
| 내용 | 보수부 들뜸 | 0.2 | m | 0.2 | m | 1ea | 내용 | 방음벽 흡음재 탈락 | - | - | - | - | 1ea | 내용 | 박락 | 0.2 | m | 0.2 | m | 1ea |

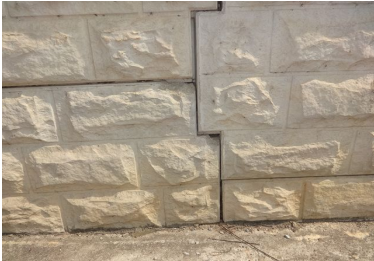
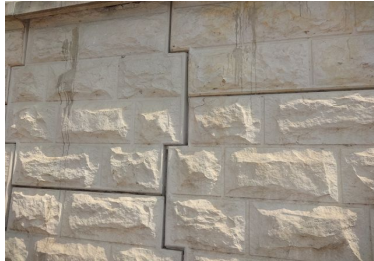
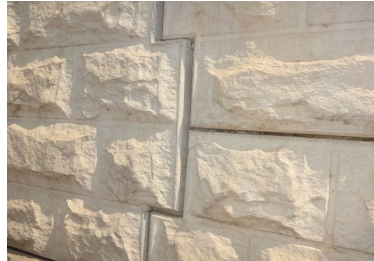
| | | | | | | | | | | 구 조 물 명 | | | | | | 하남역CY장 옹벽 | | | | | | | | | | | | | |
|---|---|--|---|--|---|---|---|---|---|---|---|--|---|--|---|---|---|---|---|---|---|--|---|--|---|---|---|---|---|
| 내용 | 박락 | | 0.1 | | m | 0.1 | m | 1ea | | 내용 | 들뜸 | | 0.1 | | m | 0.2 | m | 1ea | | 내용 | 들뜸 | | 0.1 | | m | 0.1 | m | 1ea | |

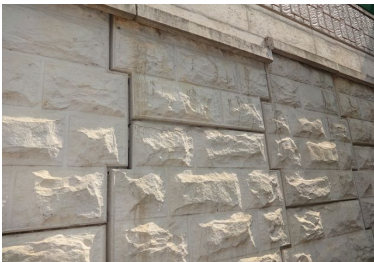
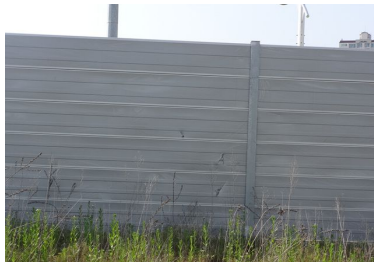
| | | | | | | | | | | 구 조 물 명 | | | | | | 하남역CY장 옹벽 | | | | | | | | | | | | | |
|---|---|--|---|--|---|---|---|---|---|---|---|--|---|--|---|---|---|---|---|---|---|--|---|--|---|---|---|---|---|
| 내용 | 보수부 들뜸 | | 0.1 | | m | 0.2 | m | 1ea | | 내용 | 방음벽 판넬 파손 | | - | | - | - | - | 3ea | | 내용 | 0 | | 0.0 | | 0 | 0.0 | 0 | ea | |

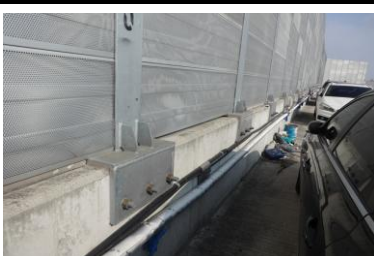
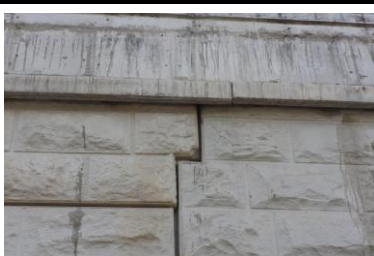
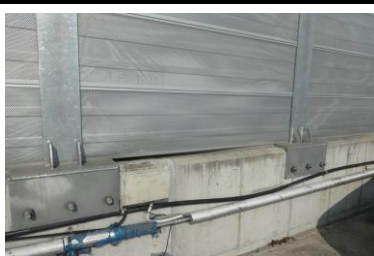
| | | | | | | 구 조 물 명 | | | | | | 하남역CY장 옹벽 | | | | | | | | |
|---|---|---|---|---|---|---|---|---|---|---|---|---|---|---|---|---|---|---|---|---|
| 내용 | 방음벽 흡음재 탈락 | - | - | - | - | 1ea | 내용 | 들뜸 | 0.1 | m | 0.2 | m | 1ea | 내용 | 방음벽 흡음재 탈락 | - | - | - | - | 1ea |

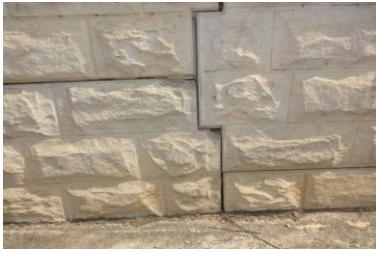
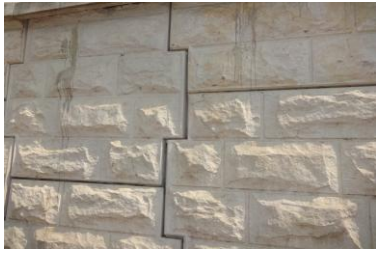
| | | | | | | | 구 조 물 명 | | | | | | | 하남역CY장 옹벽 | | | | | | | | | | | | |
|---|---|--|---|---|---|---|---|---|---|---|---|---|---|---|---|---|---|---|---|---|---|---|---|---|---|---|
| 내용 | 박락 | | 0.1 | | m | 0.1 | m | 1ea | 내용 | 들뜸 | | 0.1 | | m | 0.2 | m | 1ea | 내용 | 들뜸 | | 0.1 | | m | 0.1 | m | 1ea |
