## 제3장 현장조사 및 시험

### 3.2 외관조사

본 장에서는 외관조사 결과, 확인된 결함과 손상 상태에 대하여 부재별로 사진을 첨부하여 설명하고, 발생 원인을 분석하여 보수·보강 및 유지관리 방안을 마련하는 데 참고할 수 있도록 하였으며, 부재에 대한 외관조사방도를 작성하여 향후 보수·보강공사 및 점검 등의 유지관리에 효율적으로 활용될 수 있도록 하였다.

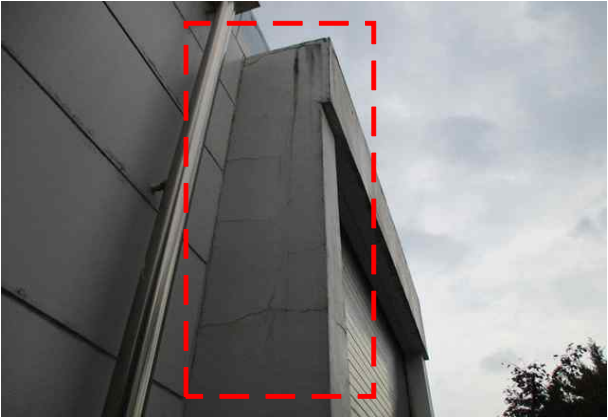
| <p>외부 벽체<br/>마감 망상균열(A=0.5m×5.0m)</p> | <p>옥상층 벽체<br/>망상균열(A=30.0m×1.0m)</p> |

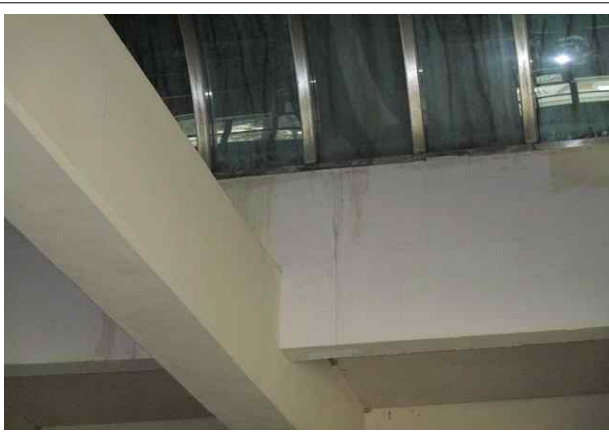
| <p>내부 지하층 보<br/>백태(A=12.0m×0.5m)</p> | <p>1층 천장<br/>채광창 주변 누수흔적(A=15.0m×5.0m)</p> |

- 외관조사결과, 주요 손상으로 벽체부 누수흔적 및 마감재 균열, 바닥부 균열 및 박락, 설비부 강재 부식, 배수관 이음부 불량 등이 조사됨
- 기 발생한 손상들은 건조수축, 우수침투 및 공용중 열화로 인한 비구조적인 손상으로 유지관리 차원의 조치가 필요함
- 기존 전기실 채광창 누수부는 현재 진행성이 없는 것으로 조사되었으나, 진전여부에 대한 주의 관찰 및 유지관리가 필요함

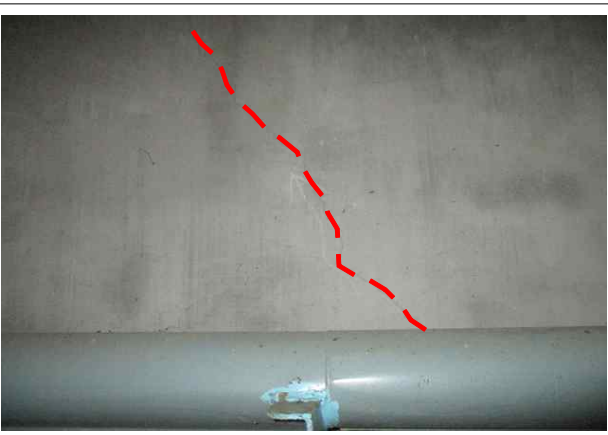
| <p>내부 지하층 벽체<br/>균열(CW=0.2mm, L=2.5m)</p> | <p>외부 바닥<br/>콘크리트 파손(A=0.3m×0.5m)</p> |

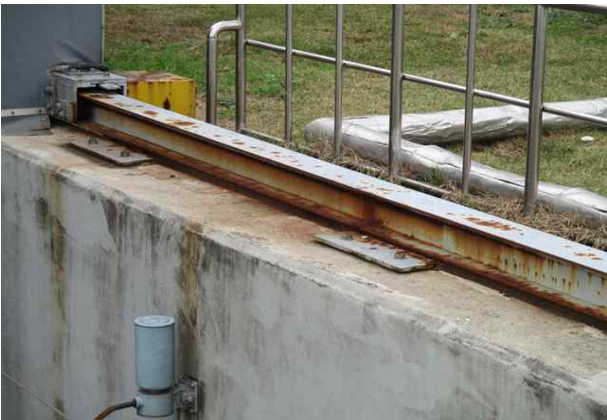
| 외부 바닥<br>H-Beam 부식(A=10.0m×0.2m) | 내부 천장<br>호이스트 레일 부식(A=0.2m×15.0m) |

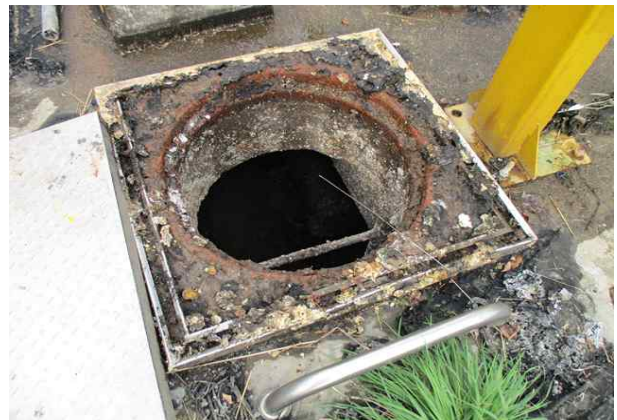
외부 맨홀, 부식(A=1.0m×1.0m)

- 외관조사결과, 주요 손상으로 바닥부 표면박리, 설비부 관로 및 맨홀 부식 등이 조사됨
- 기 발생된 손상들은 공용중 열화로 인한 비구조적인 손상으로 유지관리 차원의 조치가 필요함
- 설비부 관로 및 맨홀 부식은 손상의 진전이 우려되므로 방청 등의 조치가 필요함

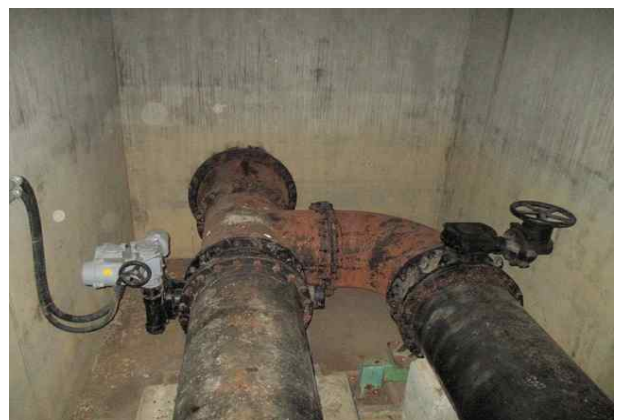
내부 설비

부식(A=1.0m×5.0m, 2개소)

- 외관조사결과, 주요 손상으로 내·외부 벽체 콘크리트 박락, 균열, 설비부 관로 부식 등이 조사됨
- 기 발생된 손상들은 건조수축, 공용중 열화로 인한 비구조적인 손상으로 유지관리 차원의 조치가 필요함

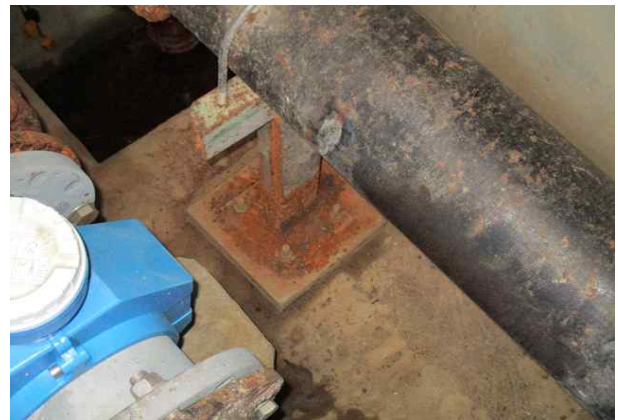
내부 설비, 부식 (A=0.2m×0.2m, 3EA)

- 외관조사결과, 주요 손상으로 설비부 관로 부식 등이 조사됨
- 기 발생한 손상들은 공용중 열화로 인한 비구조적인 손상으로 유지관리 차원의 조치가 필요함
- 설비부 관로 부식은 손상의 진전이 우려되므로 방청 등의 조치가 필요함

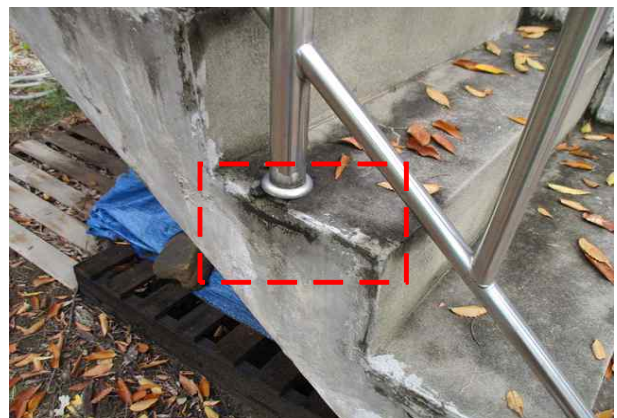
외부 계단

콘크리트 박락 (A=0.1m×0.1m)

- 외관조사결과, 주요 손상으로 외부 벽체 백태, 계단부 망상균열 및 콘크리트 박락 등이 조사됨
- 기 발생한 손상들은 공용중 열화로 인한 비구조적인 손상으로 유지관리 차원의 조치가 필요함

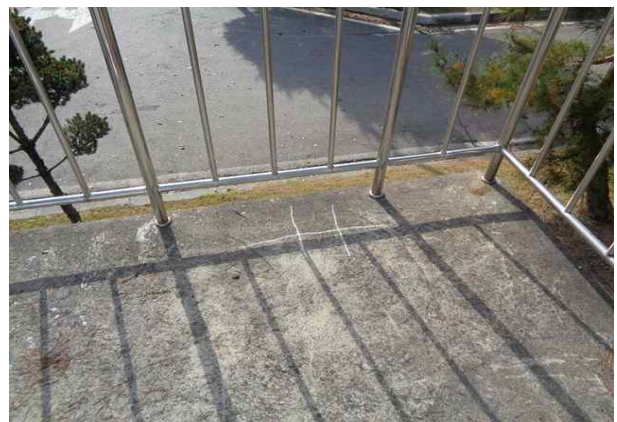
외부 바닥, 균열 (CW=0.2mm, L=2.0m)

- 외관조사결과, 주요 손상으로 벽체부와 바닥부 균열 등이 조사됨
- 기 발생된 손상은 건조수축으로 인한 비구조적인 손상으로 유지관리 차원의 조치가 필요함

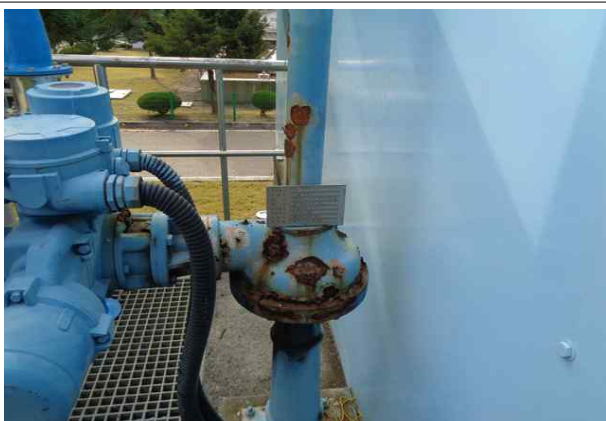
외부 설비

부식 (A=1.0m×1.0m)

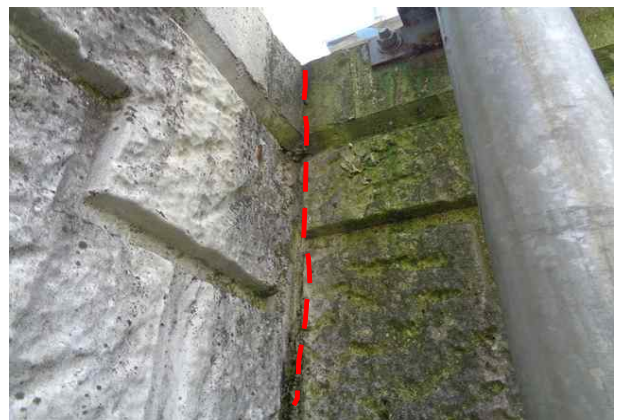
외부 벽체

균열 (CW=0.2mm, L=2.0m)

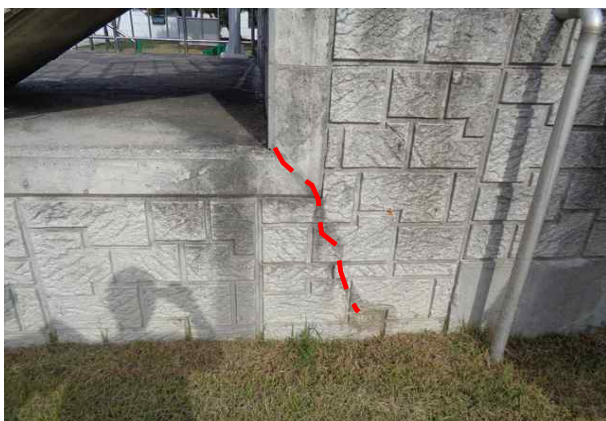
외부 벽체

균열 (CW=0.3mm, L=1.0m)

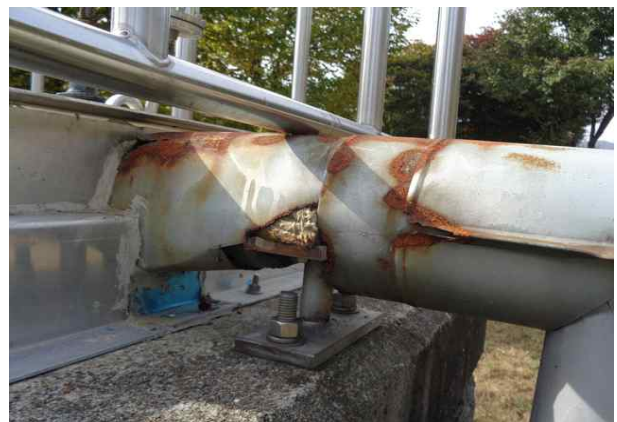
외부 설비, 부식 및 파손 (A=1.0m×2.0m)

- 외관조사결과, 주요 손상으로 외부 벽체부와 바닥부 균열, 설비 부식 및 파손 등이 조사됨
- 기 발생된 손상들은 건조수축 및 공용중 열화로 인한 비구조적인 손상으로 유지관리 차원의 조치가 필요함
- 설비부 부식 및 파손은 손상의 진전이 우려되므로 방청 등의 조치가 필요함

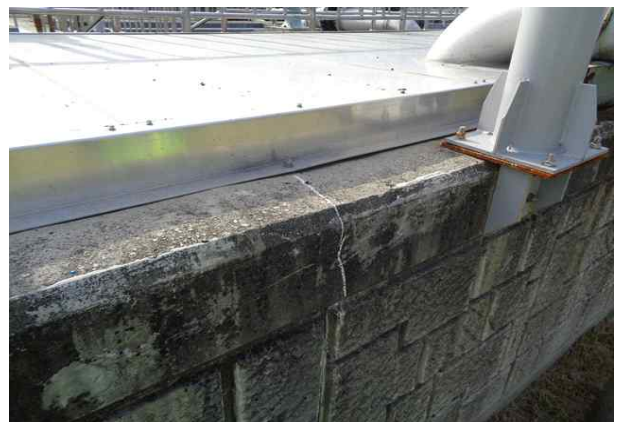
외부 벽체, 균열 (CW=0.1mm, L=1.0m)

- 외관조사결과, 주요 손상으로 외부 벽체부에 균열 등이 조사됨
- 기 발생한 손상은 건조수축으로 인한 비구조적인 손상으로 유지관리 차원의 조치가 필요함

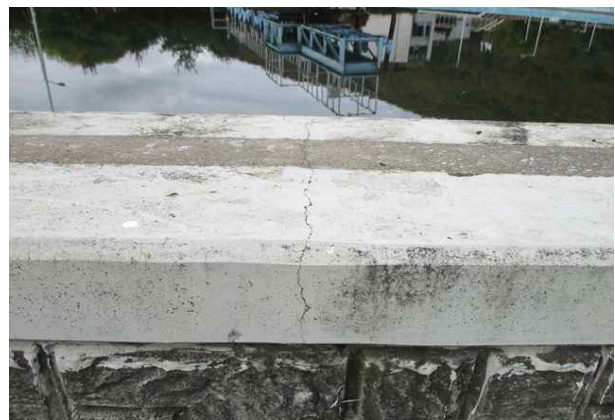
1지 외부 벽체  
균열 (CW=0.2mm L=1.0m)

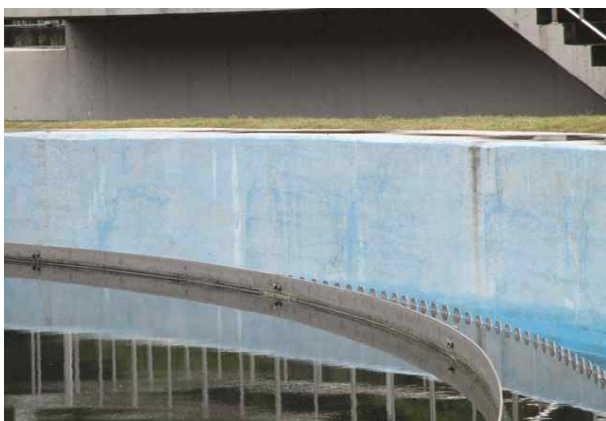
2지 내,외부 벽체  
균열 및 백태 (CW=0.2mm L=3.0m, 87EA)

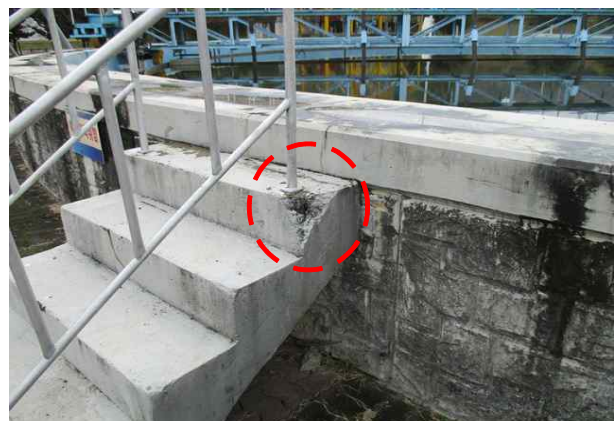
2지 외부 계단  
콘크리트 파손 (A=0.2m×0.2m)

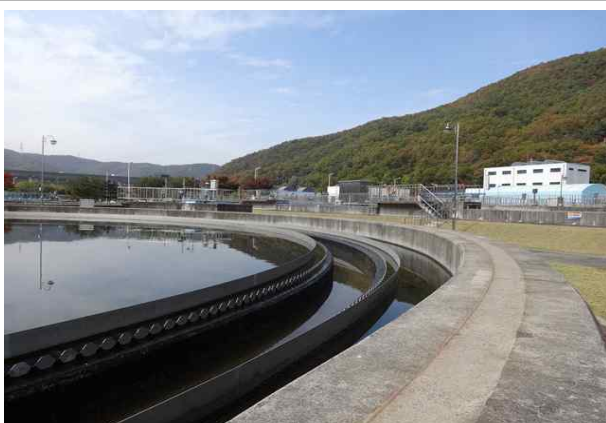
2지 내부 벽체  
균열 및 백태 (L=1.0m, 36EA)

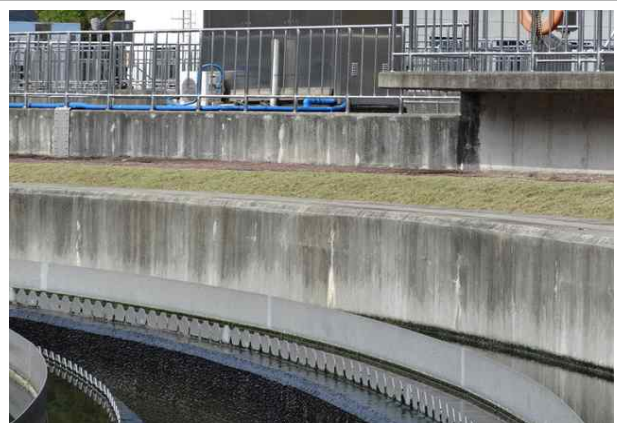
2지 내부 벽체  
균열 및 백태 (L=1.0m, 36EA)

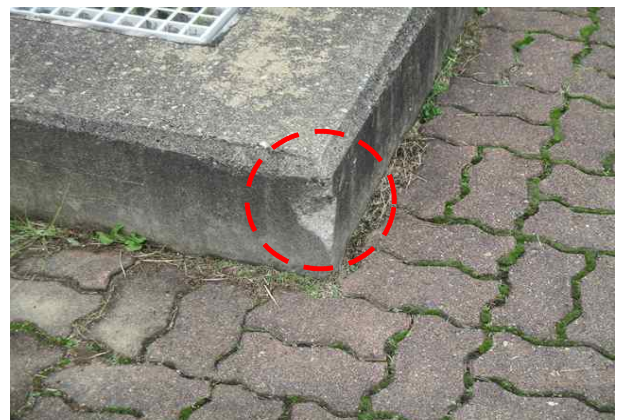
외부 벽체  
콘크리트 파손 (A=0.1m×0.1m)

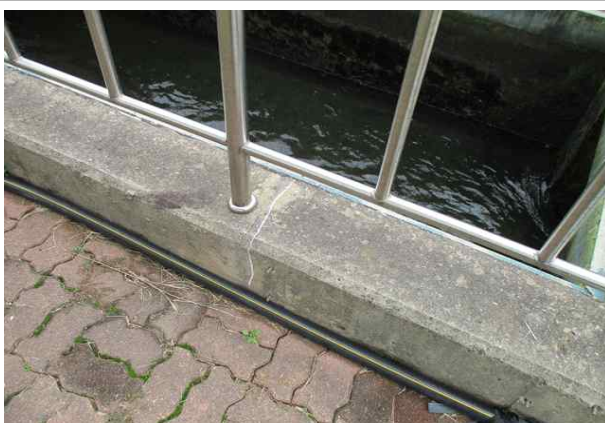
외부 벽체  
균열 (CW=0.2mm, L=0.3m, 3EA)

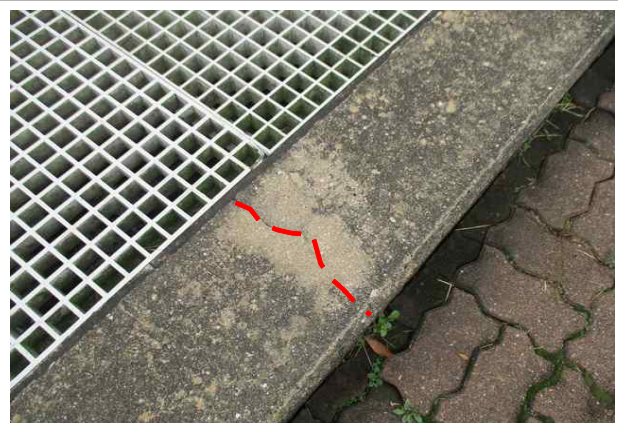
외부 바닥  
균열 (CW=0.2mm, L=0.3m, 8EA)

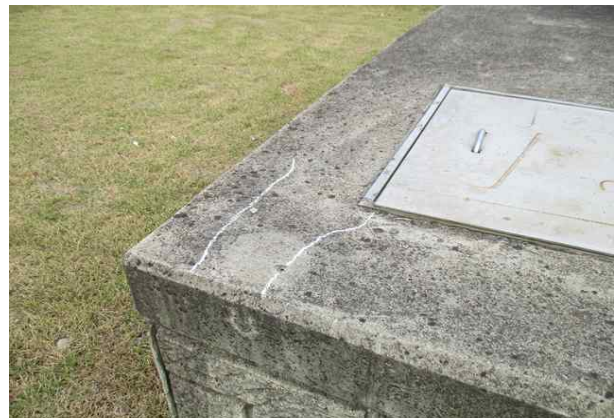
외부 바닥

균열 (CW=0.2mm, L=0.3m, 2EA)

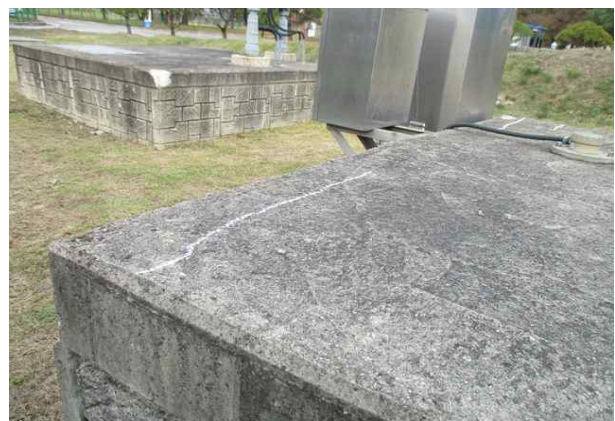
외부 바닥

균열 (CW=0.2mm, L=1.0m)

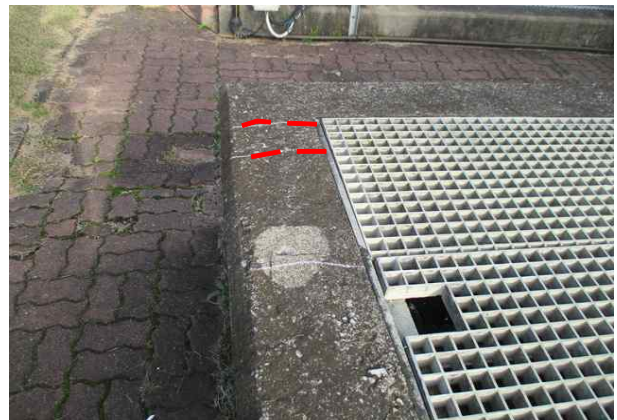
외부 바닥, 균열 (CW=0.2mm, L=0.2m, 2EA)

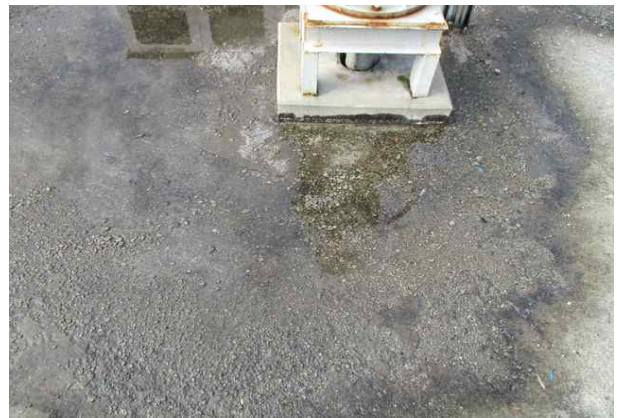
외부 바닥  
표면박리 (A=4.0m×4.0m)

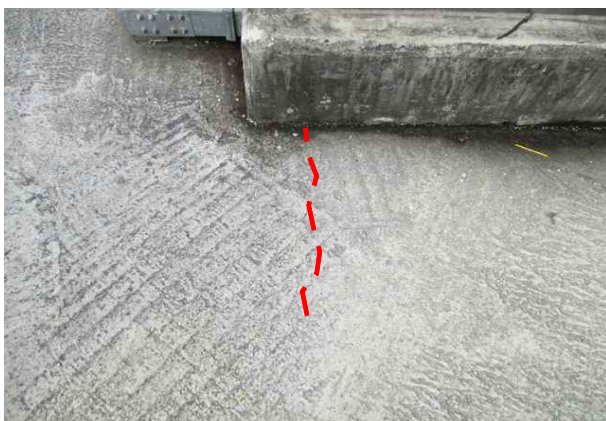
외부 바닥  
균열 (CW=0.2mm, L=0.3m)

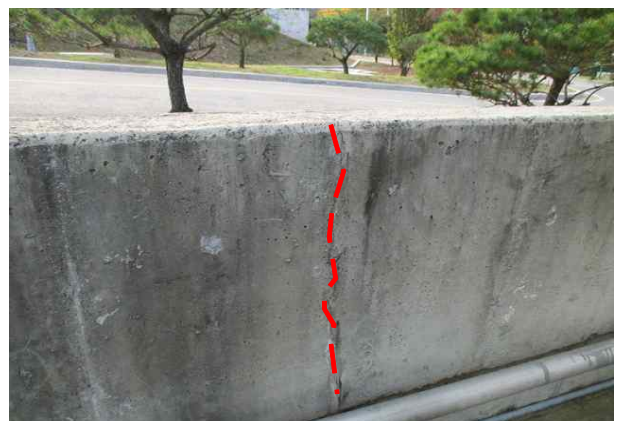
외부 벽체  
균열 (CW=0.3mm, L=2.5m, 15EA)

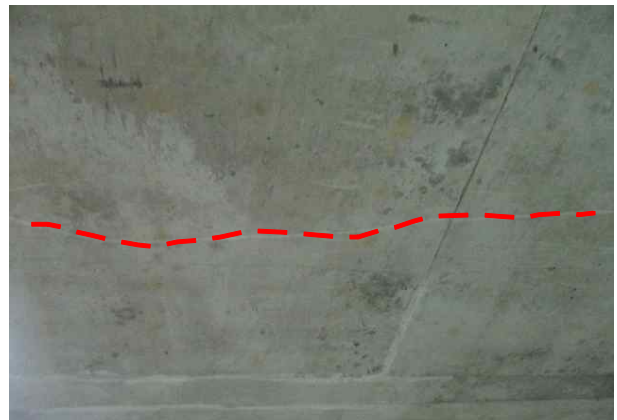
내부 지하층 천장  
균열 (CW=0.2mm, L=3.0m)

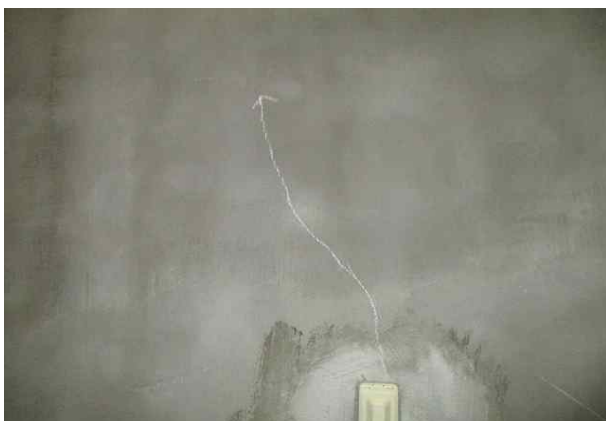
내부 지하층 벽체  
균열 (CW=0.2mm, L=1.0m)

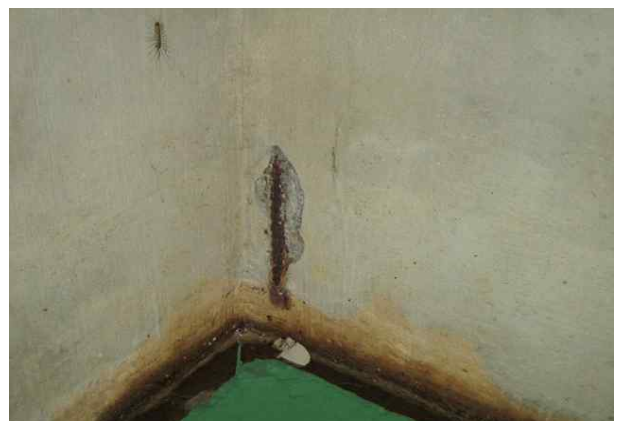
내부 지하층 벽체  
철근노출 (A=0.5m×0.5m)

- 외관조사결과, 주요 손상으로 외부 벽체부 표면박리, 지하층 벽체 및 천장부에 균열 및 철근노출 등이 조사됨
- 기 발생된 손상들은 건조수축, 공용중 열화로 인한 손상으로 내구성 확보 차원의 조치가 필요함

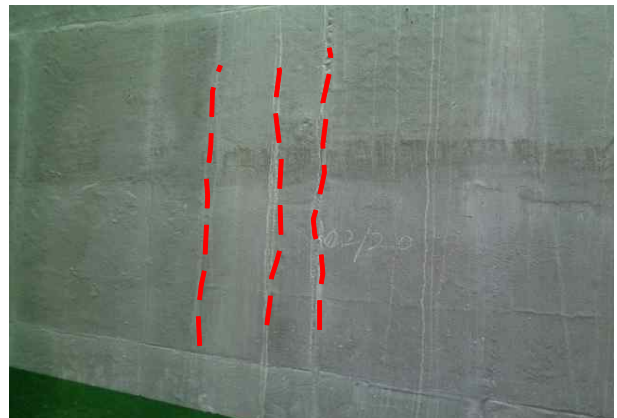
내부 지하층 벽체  
균열 (CW=0.2mm, L=2.0m, 3EA)

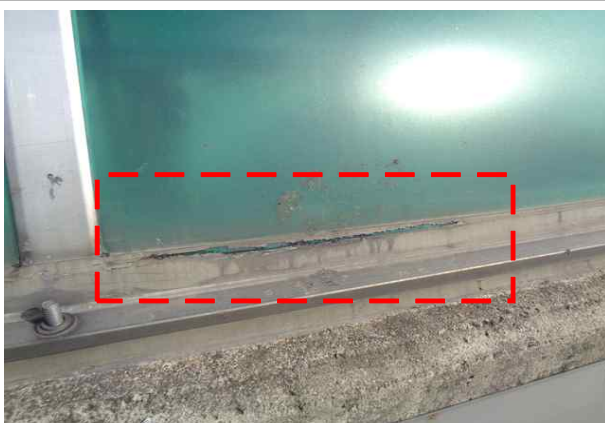
외부 채광창  
실리콘 파손 (L=8.0m)

- 외관조사결과, 주요 손상으로 내·외부 벽체 균열, 채광창 실리콘 열화 및 누수흔적 등이 조사됨
- 기 발생한 손상들은 건조수축, 공용층 열화로 인한 손상으로 내구성 확보 차원의 조치가 필요함
- 특히, 채광창 실리콘 열화부는 손상의 진전이 우려되므로 누수부와 연계한 조치가 필요함

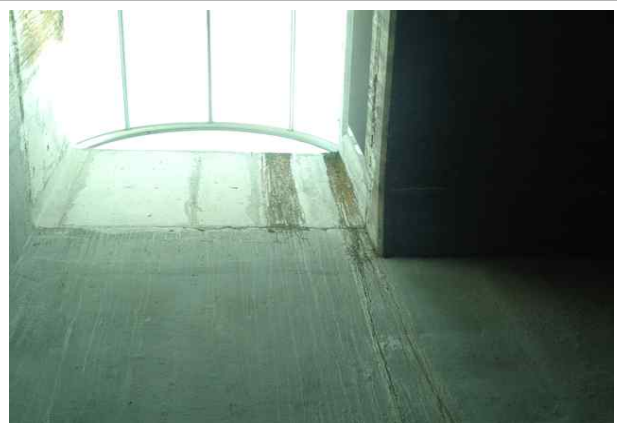
내부 지하층 벽체  
누수흔적 (A=0.5m×5.0m, 2EA)

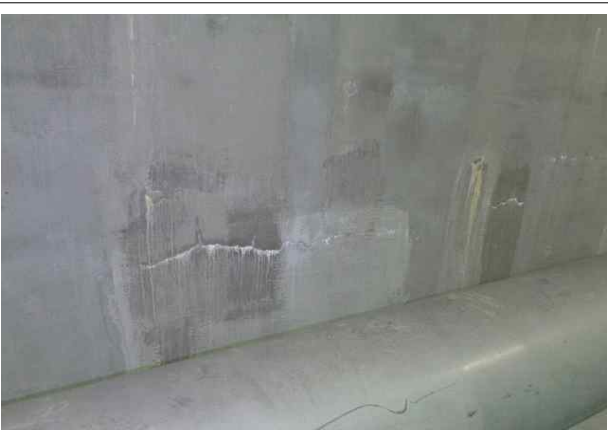
| <p>B-Line 벽체<br/>균열 및 백태 (L=0.5m, 2EA)</p> | <p>C-Line 천장<br/>균열 및 백태 (A=0.1m×0.1m, 6EA)</p> |

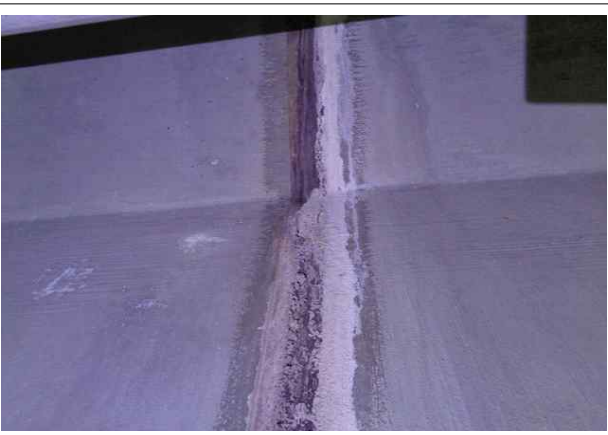
| <p>C-Line 벽체<br/>조인트부 누수 (A=0.1m×3.0m)</p> | <p>C-Line 바닥<br/>균열 (CW=0.2mm, L=3.0m)</p> |

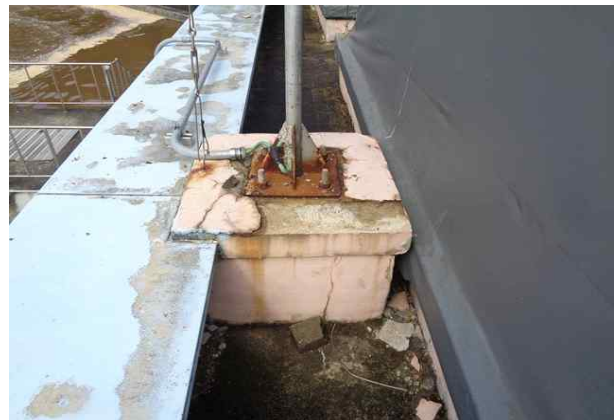
옥상층 피뢰침 받침부  
부식 및 콘크리트 파손 (A=1.0m×1.0m)

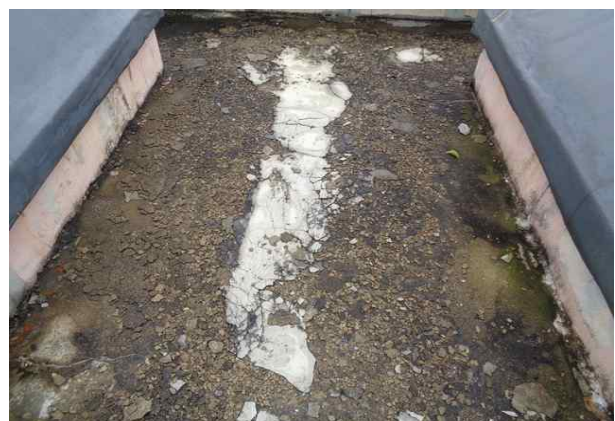
옥상층 바닥  
콘크리트 박리 (A=5.0m×5.0m)

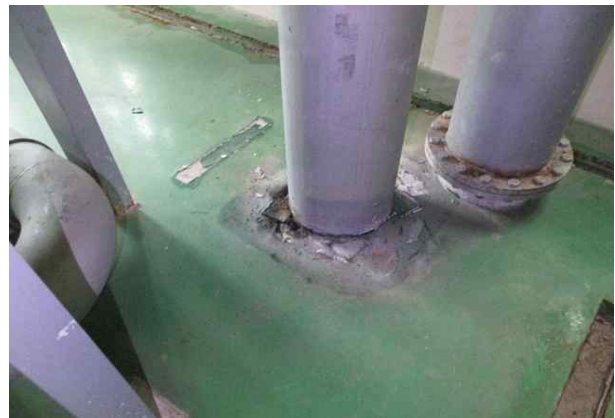
내부 바닥  
박리 및 박락 (A=0.5m×0.5m)

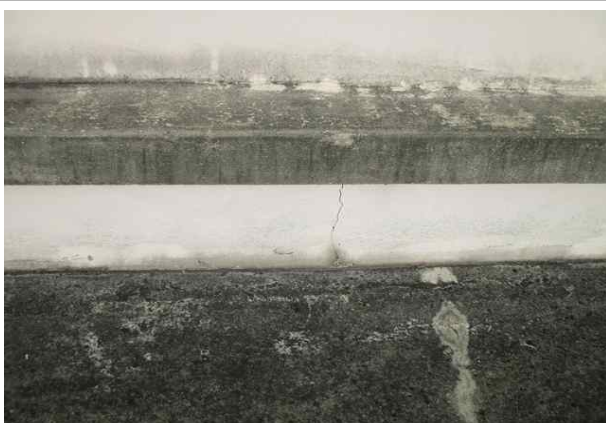
옥상층 벽체  
균열 (CW=0.3mm, L=0.3m, 2EA)

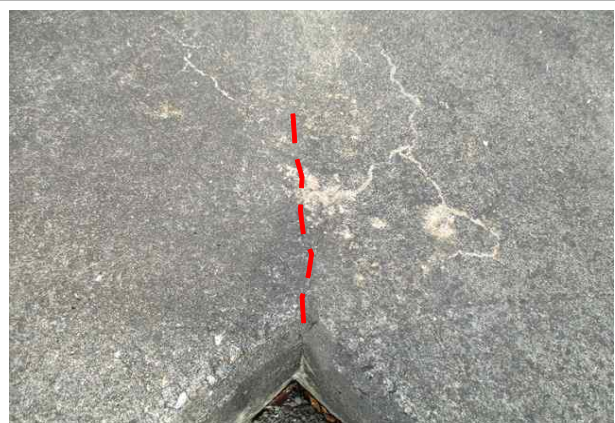
외부 바닥  
균열 (CW=0.2mm, L=0.5m)

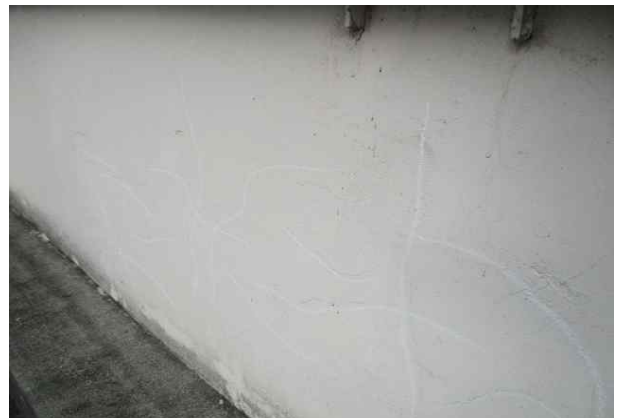
옥상층 벽체  
마감 망상균열 (A=0.5m×5.0m)

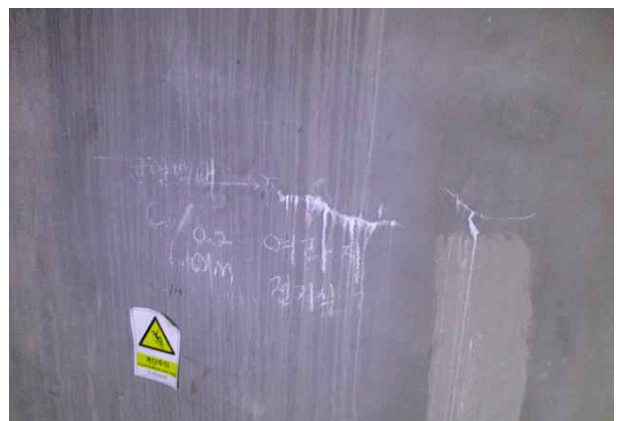
지하층 벽체  
균열부 백태 (L=8.0m)
